## **Cmentarz z I wojny światowej Nr 57 w Uściu Gorlickim**

### **Program prac konserwatorskich**

**Opracował: Marek Sawicki**

**Kraków, lipiec 2021 r.**

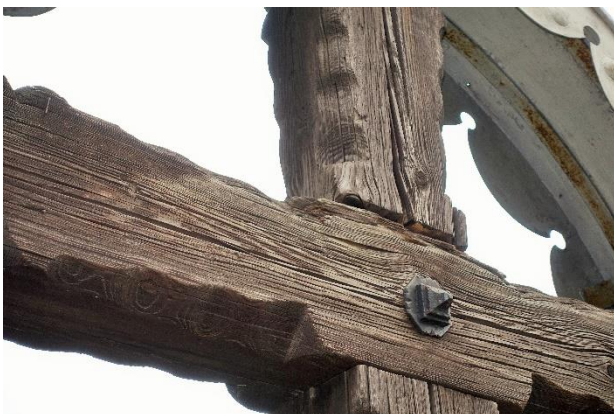
Krzyż w przeszłości był dużo wyższy o odciętą zbutwiałą dolną część.

Krzyż pomnikowy pokryty licznymi spękaniemami przetrwał do naszych czasów w całości i w miarę w dobrym stanie.

Dolna część krzyża uległa o ok. 70 cm. Konieczne jest przywrócenie dawnych wymiarów przez dodanie brakującej części wykonanej z tego samego gatunku drewna co krzyż.

Miejsce łączenia wykonać zamkiem ciesielskim, przykładem może być rozwiązanie takiego samego problemu na cmentarzu wojennym Nr 164 w Tuchowie. Dopuszcza się wzmocnienie łączenia z tyłu krzyża.

Głębokie szczeliny należy wypełnić flekami drewnianymi osadzonymi na kleju, co zapobiegnie wnikanii wody opadowej w głąb drewna. Końcowy etap to nasączenie krzyża środkiem powstrzymującym rozwój mikroflory.

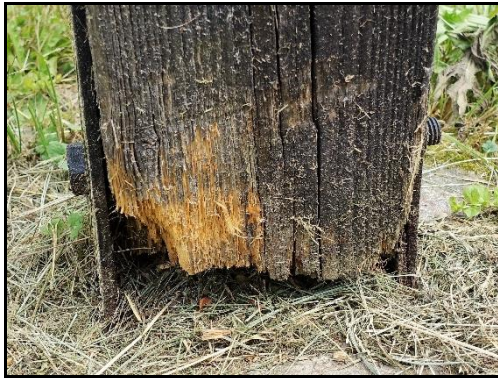
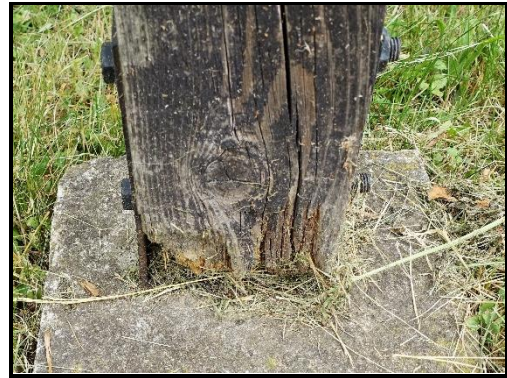
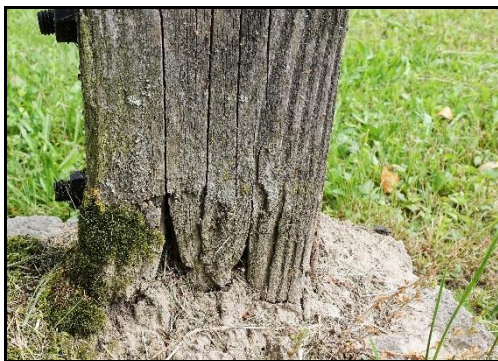
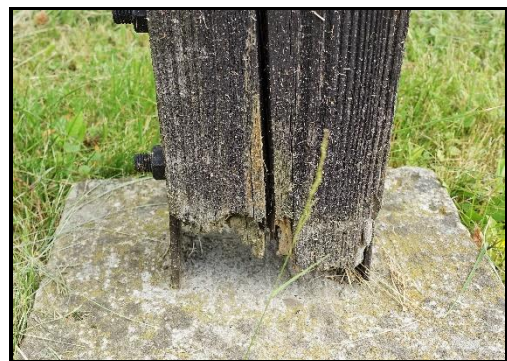
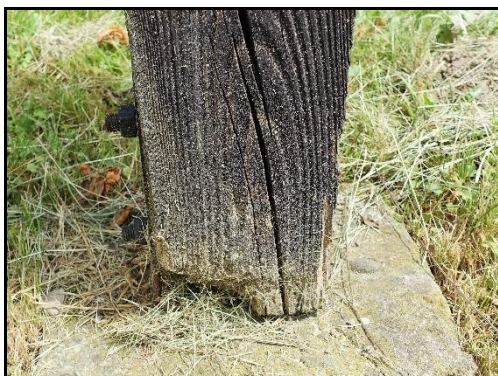
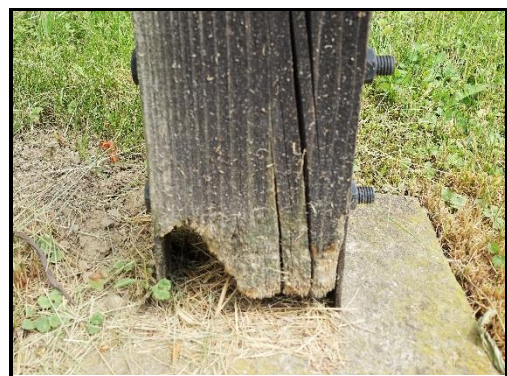
W ogólnej ocenie, krzyże na mogiłach są w średnim stopniu zniszczone co objawia się spróchnieniem i ubytkami głównie dolnych partii w miejscu połączenia z cokołem. Miejsca te są najbardziej narażone na zawilgocenie przez rozbryzgi wody opadowej, gromadzenie się liści z drzew, kontakt z niekoszoną systematycznie trawą. Miejsca takie sprzyjają błyskawicznemu rozwojowi mikroflory, która sukcesywnie niszczy strukturę drewna. Sytuacja ta głównie wynika z procesu korozji biologicznej elementów drewnianych wywołanej działaniem grzybów, mchów i owadów. Porażone drewno butwieje, tracąc stopniowo właściwości techniczne, aż w końcu dochodzi do jego całkowitego rozpadu.

Należy wspomnieć, że nowe krzyże wykonane były z niskiej jakości drewna iglastego (sosny). Ponadto drewno nie zostało należycie zabezpieczone przed procesami niszczącymi, a także nie było cyklicznie poddawane zabiegom przedłużającym jego żywotność.

Warunkiem zapewniającym obiektom dobry stan techniczny na długi czas jest użycie drewna wysokiej klasy np. modrzewia, bez wad, sezonowanego i impregnowanego ciśnieniowo. Same prace stolarskie są proste i nie wymagają wykończenia snycerskiego. Istotne jest solidne zamocowanie krzyży przez przykręcenie do metalowych ceowników osadzonych w betonowych fundamentach. Drewno powinno być zabezpieczone przed korozją biologiczną preparatem uodparniającym na dłuższy czas.

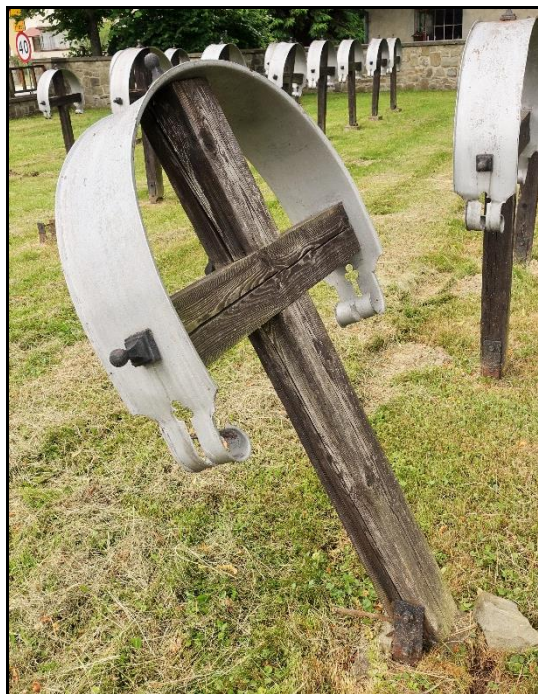
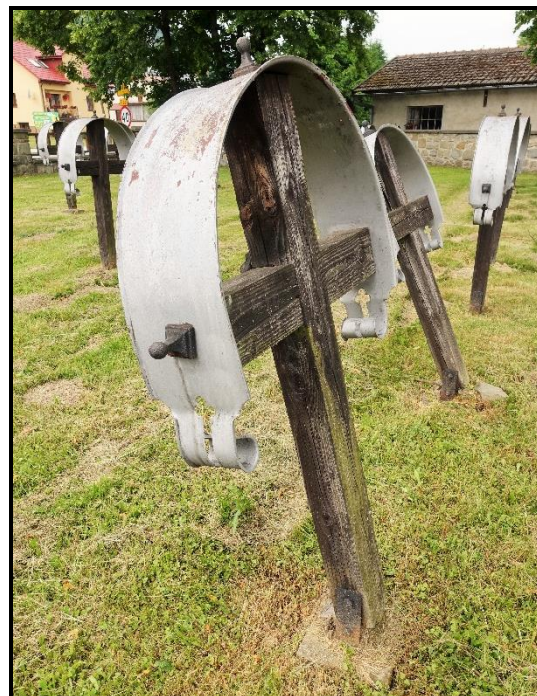
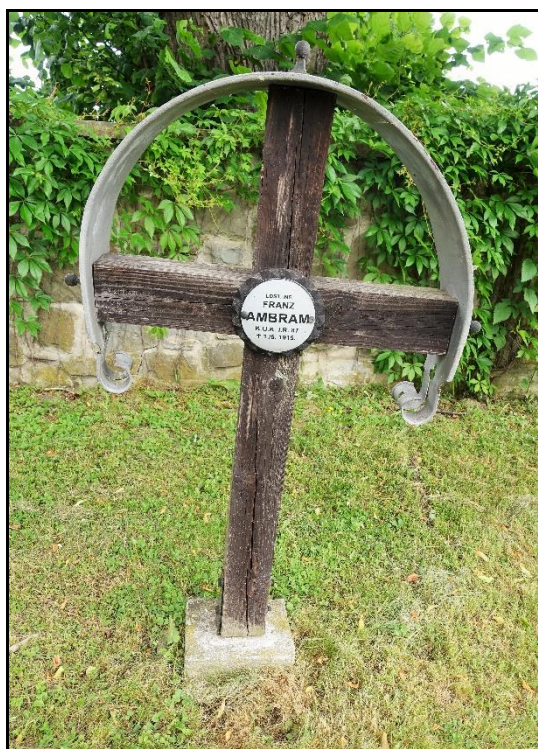
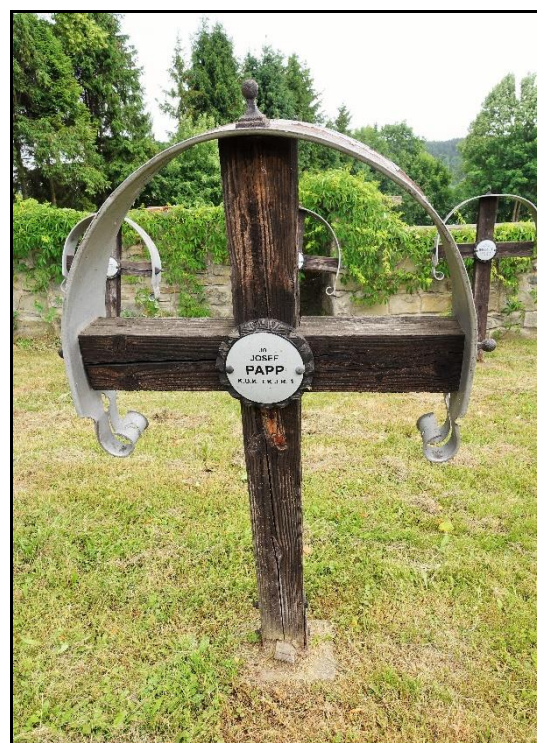
Część krzyży jest pochylona, odkształcona, popękana z rozległymi szczelinami.

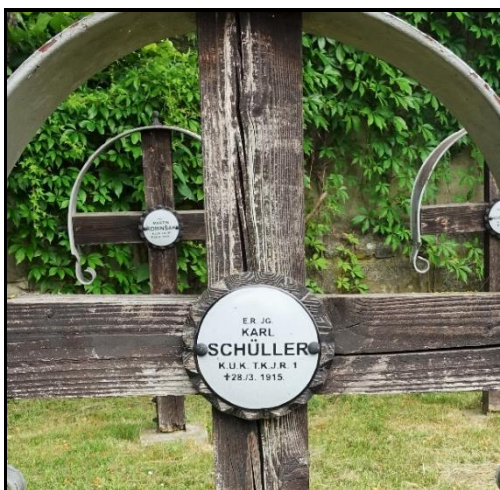
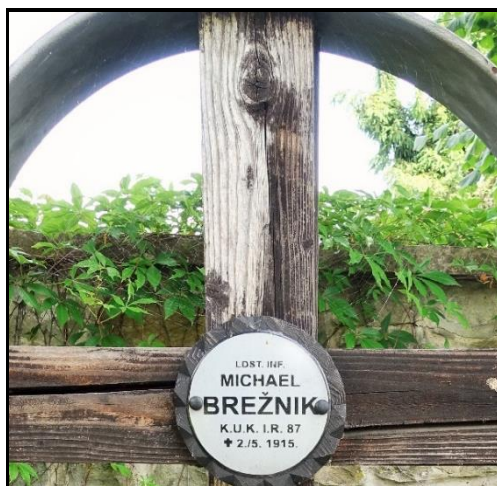
Farba złuszczyła się odsłaniając surowe drewno.

Krzyże wystarczy jedynie oczyścić z nawarstwień i brudów najlepiej myjąc wodą z detergentem. Drewno przez wiele lat było stale narażane na kontakt z wodą opadową, dlatego jednorazowe umycie nie pogorszy ich stanu. Wskazane jest również niewielkie przeszlifowanie powierzchni co pozwoli na lepsze krycie drewna nowym barwiącym lazurem. Przewiduje się, że część krzyży musi być zdemonstrowana i poddana prostym pracom naprawczym ale już w warunkach warsztatowych. Działania te dotyczą głównie krzyży o uszkodzonych dolnych partiach. Prace te są ważne ponieważ dolne partie krzyży spełniają rolę konstrukcyjną, są połączone śrubami z metalowym kotwieniem wystającym z cokołów. Proponuje się obcięcie zniszczonych dolnych części i zastąpienie drewnem tego samego gatunku i w tych samych rozmiarach z użyciem klejów odpornych na wilgoć. Przewiduje się też wzmocnienie bardzo skorodowanych kotwień przez dospawanie dodatkowych elementów. Drewno po regeneracji pomalować lazurem o właściwościach zapobiegających korozji biologicznej. Daszki ponownie przymocować do krzyży.

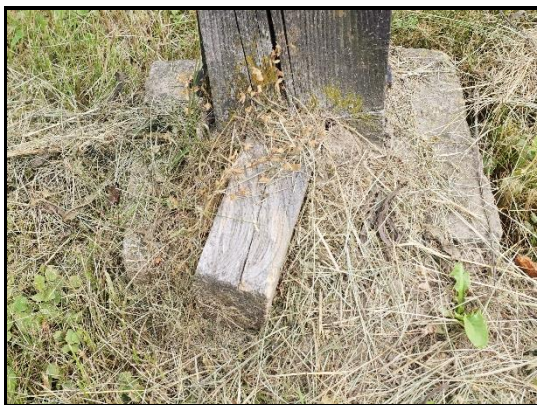
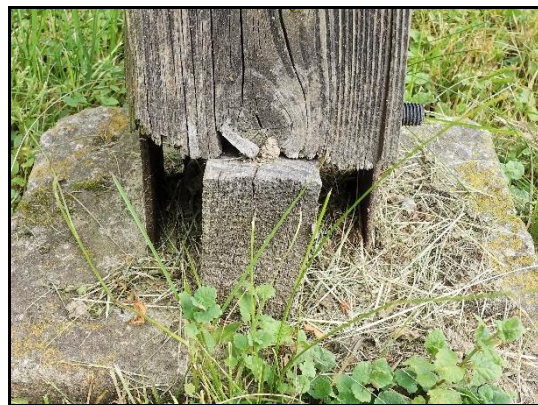
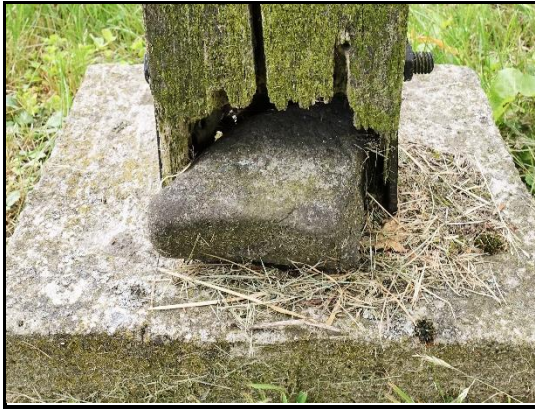
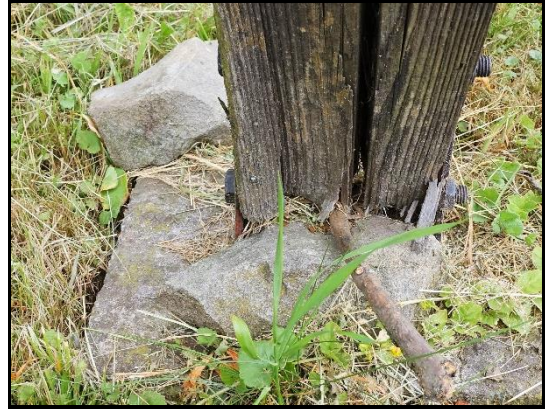
Metalowe uchwyty krzyży, osadzone w fundamentach, uległy daleko posuniętej korozji do tego stopnia że w dwóch przypadkach krzyże do runęły i zostały usunięte.

Znaczną część krzyży prowizorycznie zabezpieczają przed upadkiem drewniane kliny a nawet podpory z kamienia.

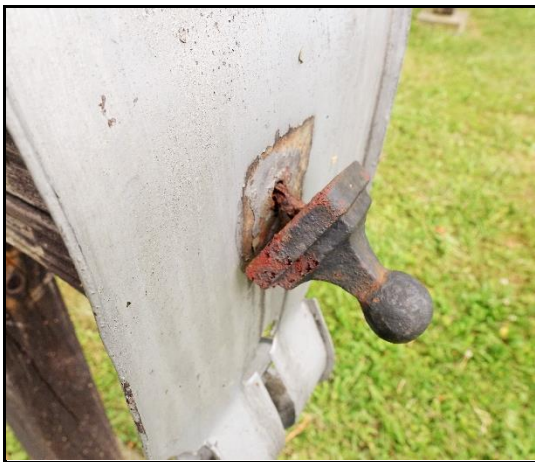
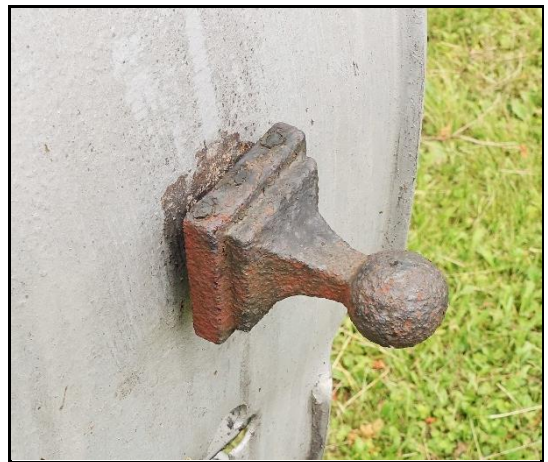
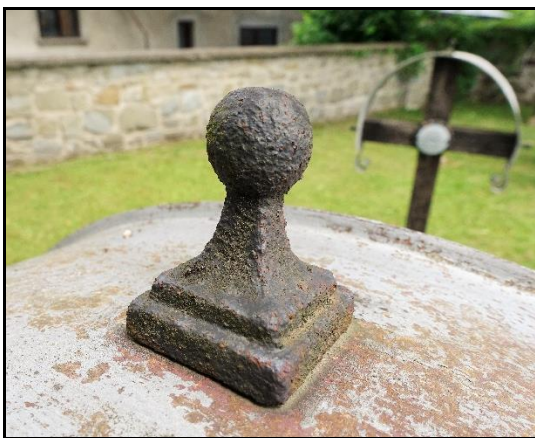
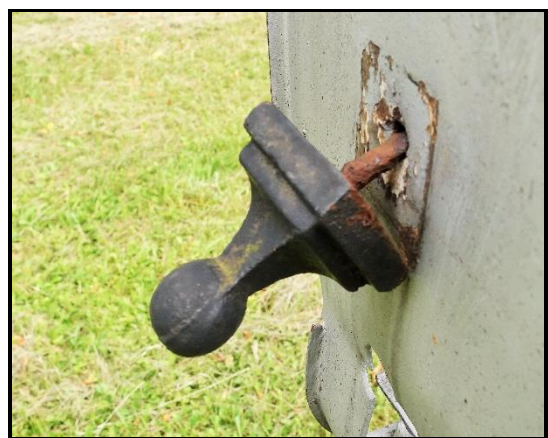
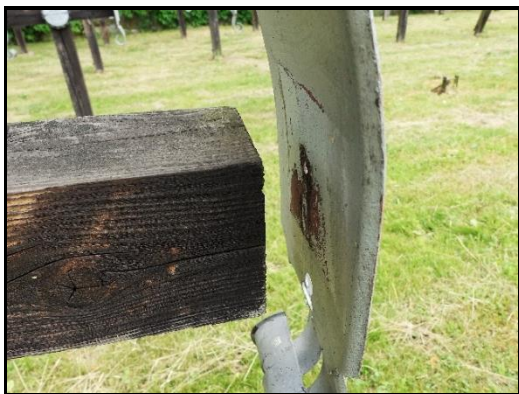
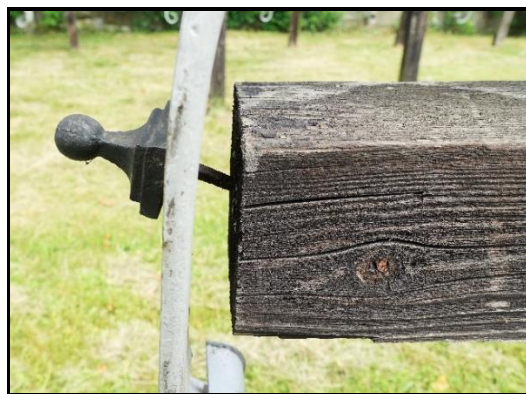
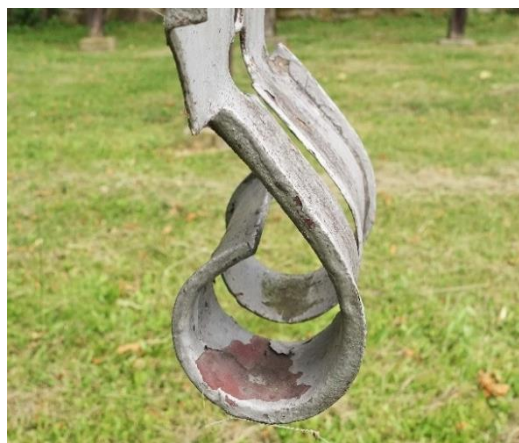
Z krzyżami całość tworzą metalowe daszki wraz z ozdobnymi bolcami mocującymi które w dużym stopniu skorodowały.

Daszki zachowały się w całości niemniej uległy niewielkim odkształceniom- pocięciu.

Na skutek zsiychania się drewna bolce mocujące wysunęły się przez co boczne części daszków znacznie odstają od poprzeczek krzyży. W kilku przypadkach gwoździe wypadły i zaginęły.

Kolejnym tematem jest naprawa metalowych daszków i metalowych ozdobnych bolców mocujących, ponieważ są one oryginalne i pochodzą one z pierwszej wersji krzyży. Daszki po demontażu powinny być oczyszczone, załamania wyprostowane i ponownie pomalowane farbą o właściwościach antykorozyjnych w kolorze pierwotnie zastosowanym w odcieniu feldgrau lub spatynowanego ocynku.

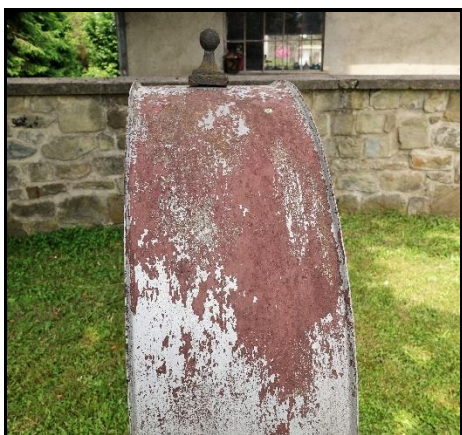
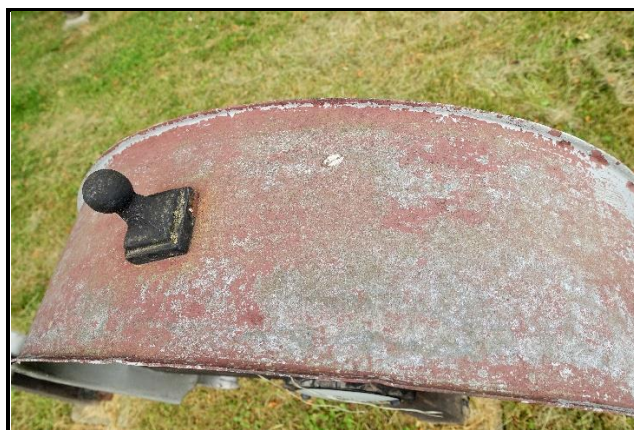
Miejscowo blacha utraciła warstwę szarego lakieru.

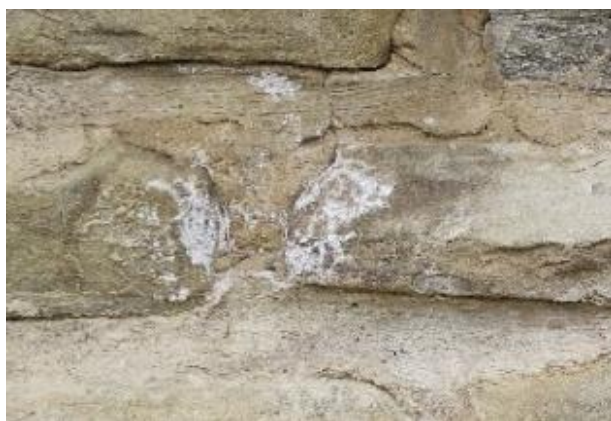
Do tego typu zniszczeń dochodzi głównie na skutek nasiąkania wodą, co utrzymuje mur w stanie podwyższonego zawilgocenia. Woda filtrując spoiny i strukturę kamienia powoli, ale skutecznie wypłukuje materiały wiążące. Po zamarznięciu wody w pęknięciach spoin i kamienia dochodzi do gwałtownego rozsądzenia materiału.

Wody opadowe wypłukują zawarte w ziemi sole, które po wprowadzeniu w strukturę muru w naturalny sposób ulegają krystalizacji, co ostatecznie prowadzi do dezintegracji spistości kamienia.

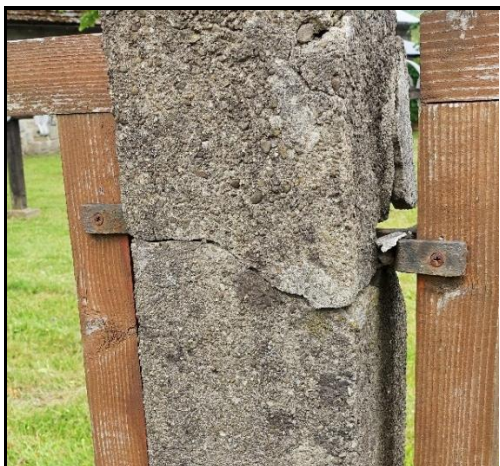
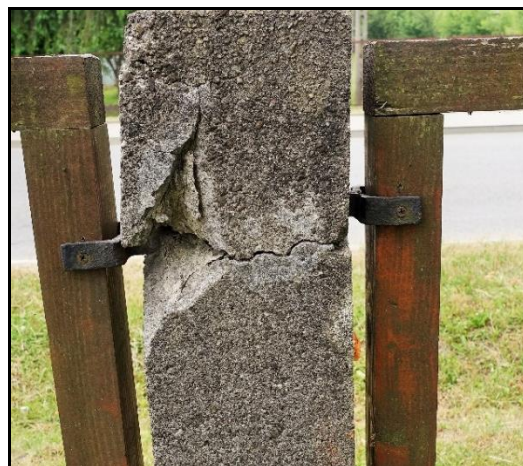
Korozja metalowych kotew przytrzymujących segmenty parkanu drewnianego w części frontalnej ogrodzenia spowodowały popękanie słupów betonowych.

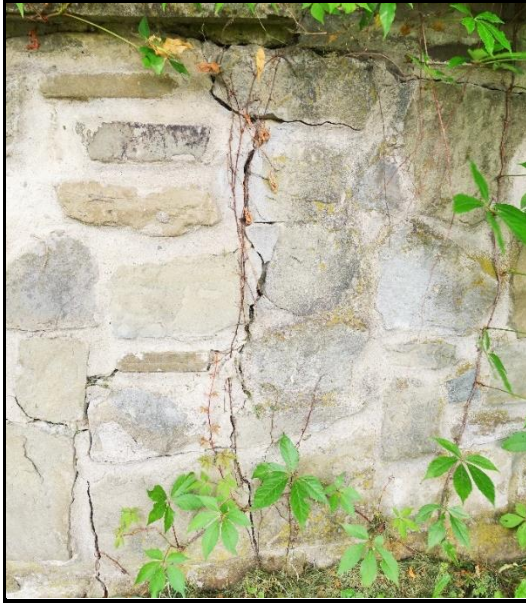
Ogrodzenie od str. zach. i płn. porosło pnączami dzikiego wino potęgując utrzymywanie się stanu zwiększonego zawilgocenia. Rozrośnięte bez kontroli i zabiegów pielęgnacyjnych korony krzewów zaciniają obiekt.

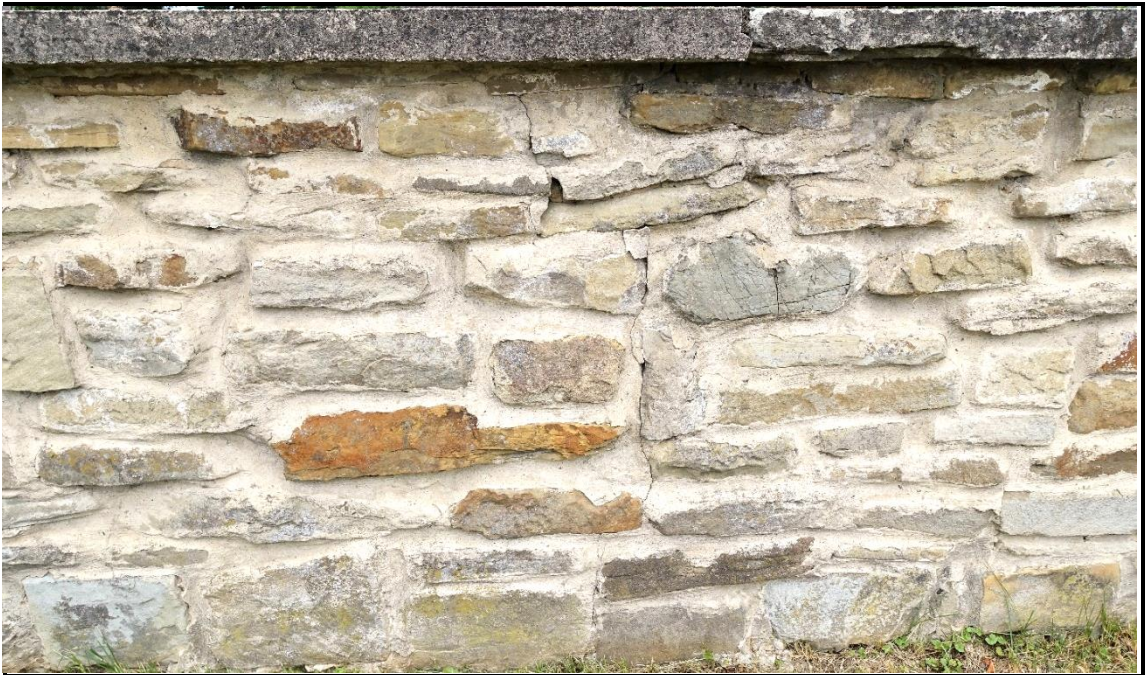
Tuż przy ogrodzeniu, po jego zewnętrznej stronie zach. i półn. rozrosły się drzewa i krzewy- samosiejki. Ich system korzeniowy doprowadza do destabilizacji podłoża muru, powodując pęknięcia ze szczelinami.

Dobrym rozwiązaniem, sprawdzonym przy tego typu uszkodzeniach, będzie założenie w poprzek spoin taśm z włókien węglanowych. Samą szczelinę należy wypełnić zaczynem cementowym przez zastosowanie iniekcji ciśnieniowej. Wskazane jest w kilku miejscach wykonanie w szczelinach tzw. „cerowań” które nie tylko wzmocnią miejsce pęknięcia, ale również je zamaskują. Ważne, aby zachować charakterystyczny dla obiektu układ z dopasowanym do otoczenia rodzajem obróbki kamienia.

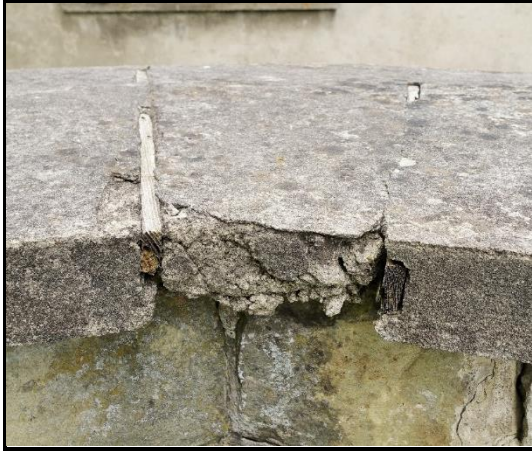
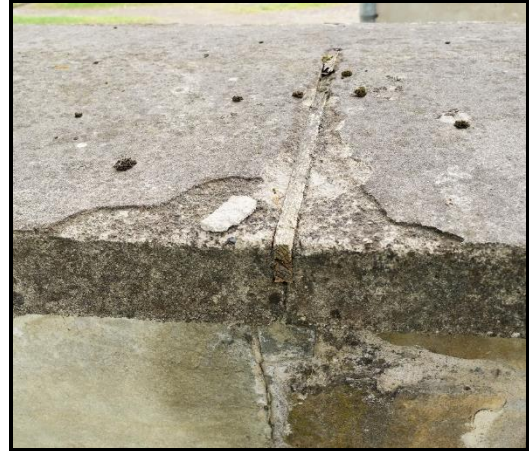
Należy wspomnieć, że w trakcie generalnego remontu pęknięcia jak i spoinowanie wypełniono mocną zaprawą cementową bez nadania powierzchni oryginalnej obróbki. Brak właściwego wykończenia negatywnie wpływa na odbiór estetyczny ogrodzenia.

Prace konserwatorskie przy murze i pomniku należy poprzedzić oczyszczeniem powierzchni z nawarstwień, luźnych i niezespólonych elementów oraz mchów i porostów. Wszystkie pozostałości poprzednich napraw w postaci cementowych kitów i zacierek wykonane nieudolnie należy usunąć.

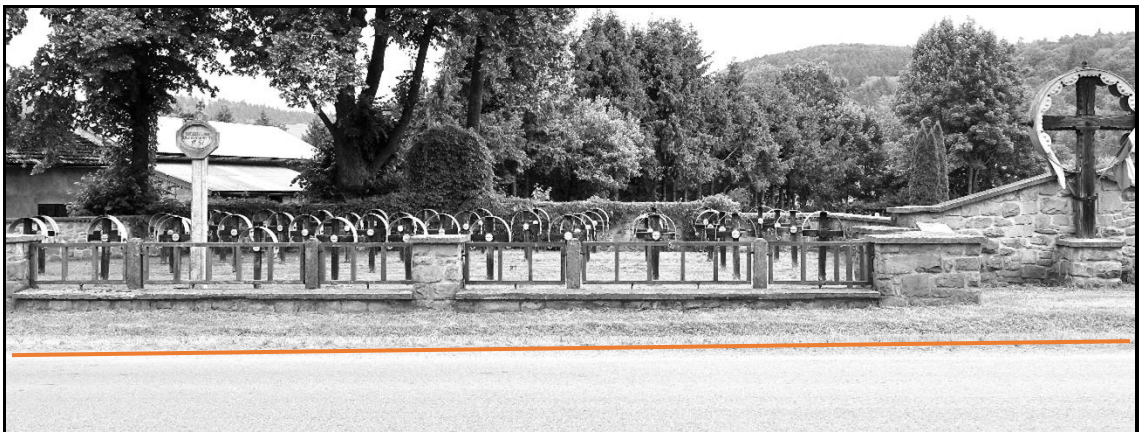
W kilku przypadkach doszło do popękania i ubytków w nakrywach betonowych.

Należy również zabezpieczyć i uzupełnić ubytki w betonowych nakrywach murów. Proponuje się w celu ujednolicenia nakryw pokryć, je warstwą gładko opracowanej zaprawy mineralnej o właściwościach hydrofobowych. Należy pamiętać o wykonaniu zabiegu hydrofobizacji kamienia.

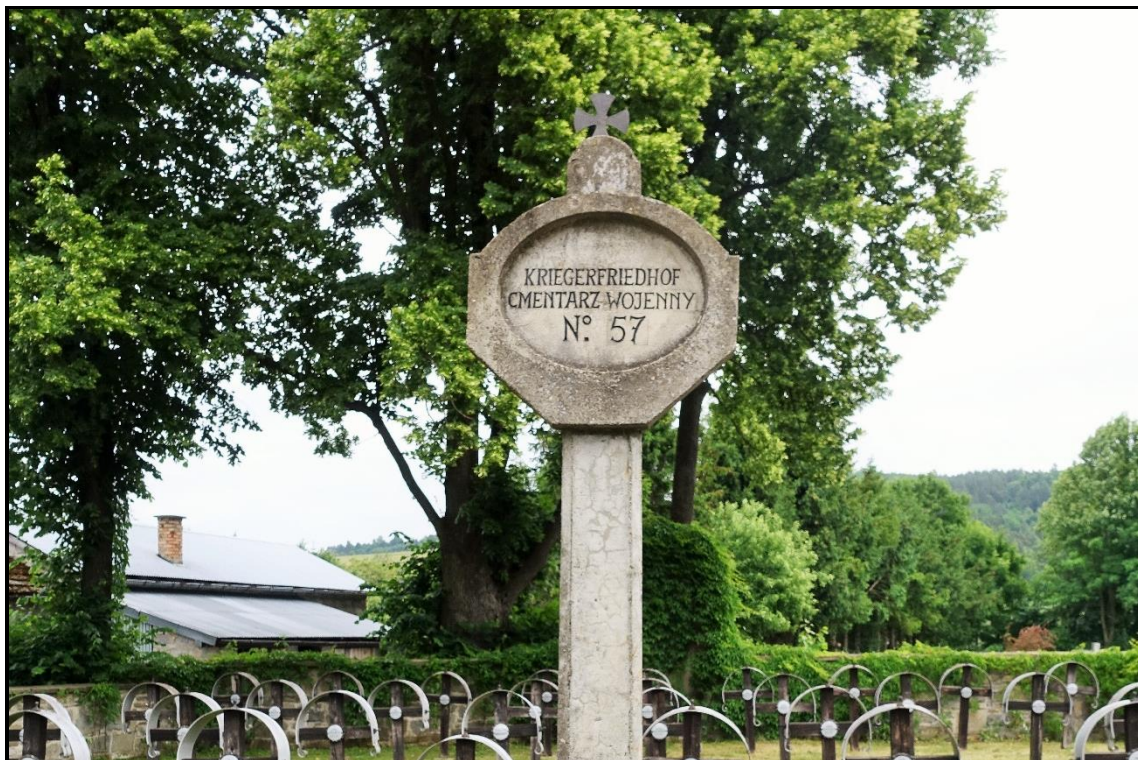
**FOT. 1. CMENTARZ Z I WOJNY ŚWIATOWEJ NR 57 W UŚCIU GORLICKIM**  
Drogowskaz, widok od str. płd.- wsch., stan przed konserwacją.

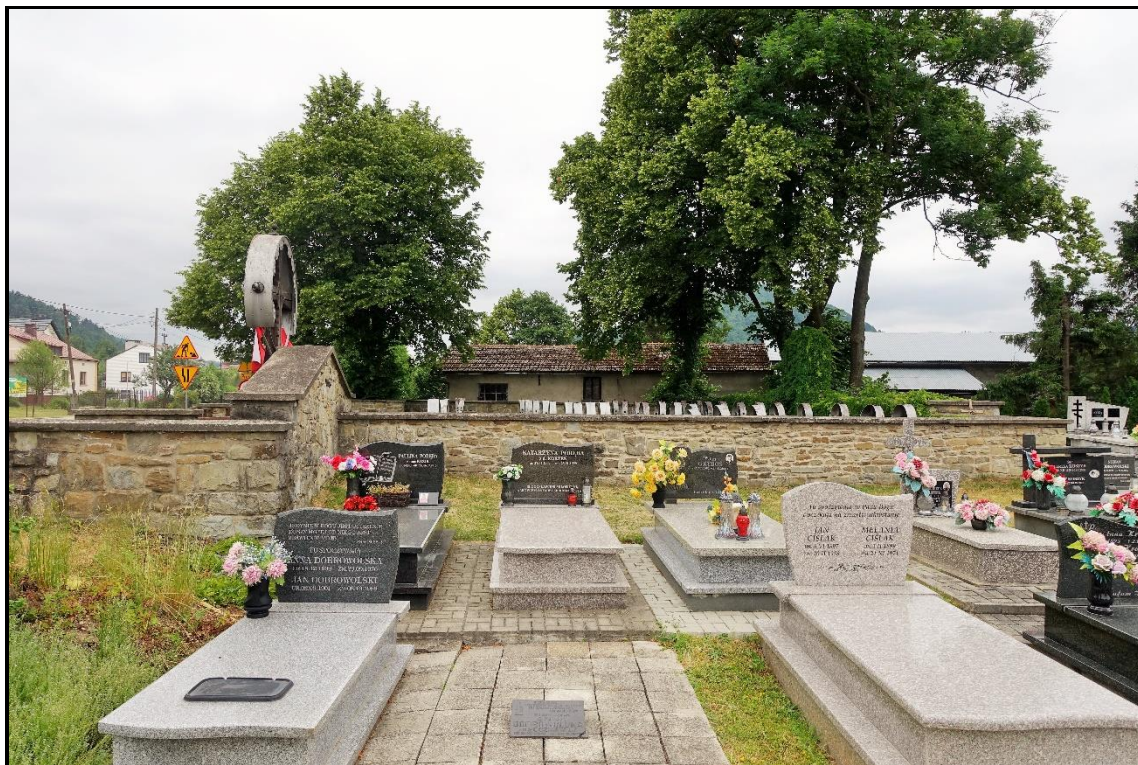
**FOT. 2. CMENTARZ Z I WOJNY ŚWIATOWEJ NR 57 W UŚCIU GORLICKIM**  
Widok całościowy cmentarza od str. wsch.- zach., stan przed konserwacją.

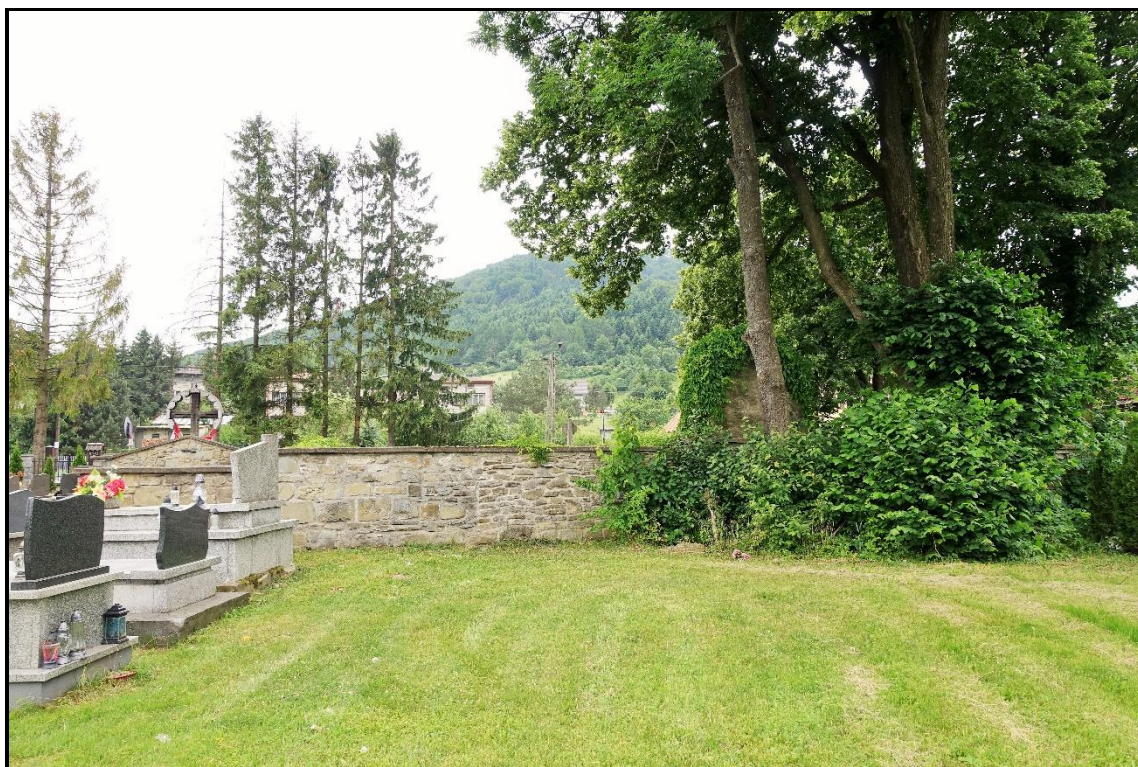
**FOT. 3. CMENTARZ Z I WOJNY ŚWIATOWEJ NR 57 W UŚCIU GORLICKIM**  
Widok całościowy cmentarza od str. płn.- zach., stan przed konserwacją.  
czerwiec 2021 r.

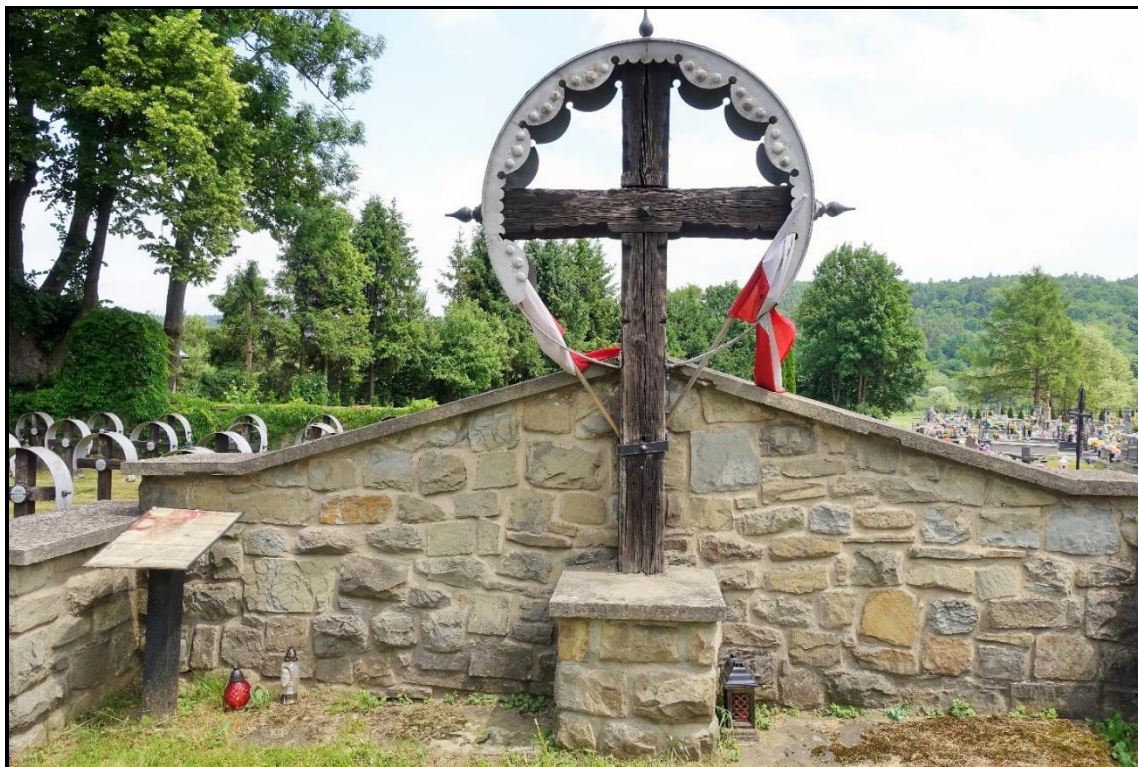
**FOT. 5. CMENTARZ Z I WOJNY ŚWIATOWEJ NR 57 W UŚCIU GORLICKIM**  
Pomnik centralny z krzyżem, widok całościowy z przodu, stan przed konserwacją.  
czerwiec 2021 r.

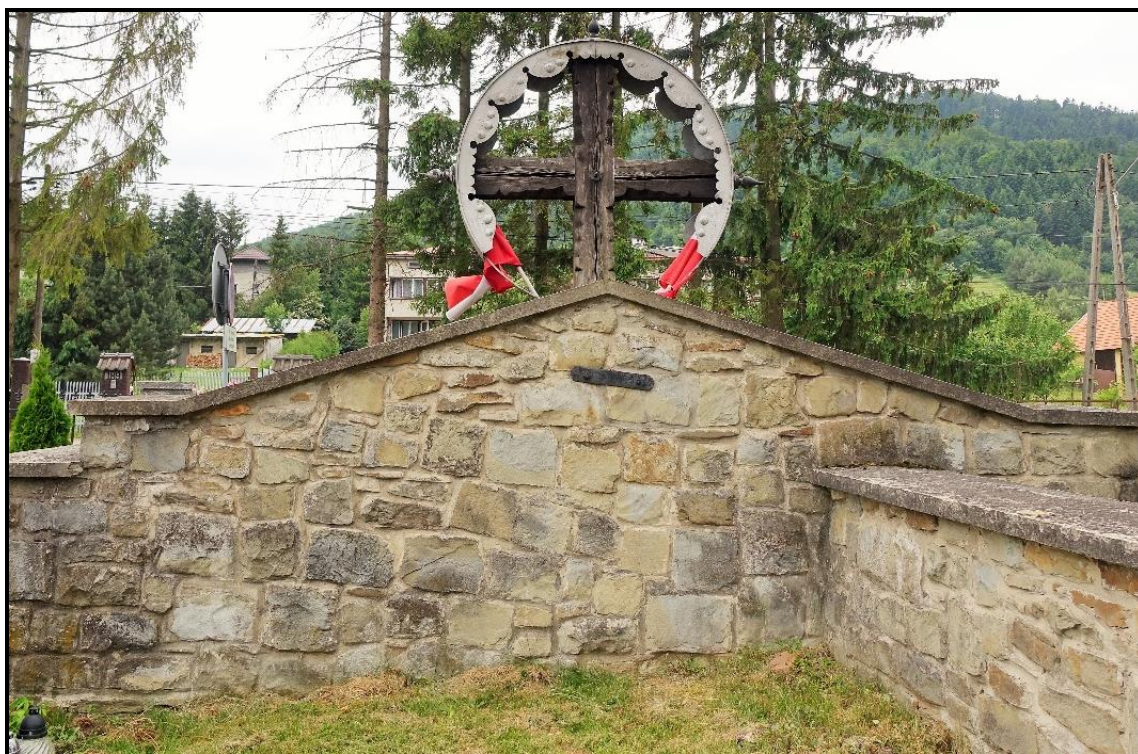
**FOT. 6. CMENTARZ Z I WOJNY ŚWIATOWEJ NR 57 W UŚCIU GORLICKIM**  
Pomnik centralny z krzyżem, widok całościowy z tyłu, stan przed konserwacją.  
czerwiec 2021 r.

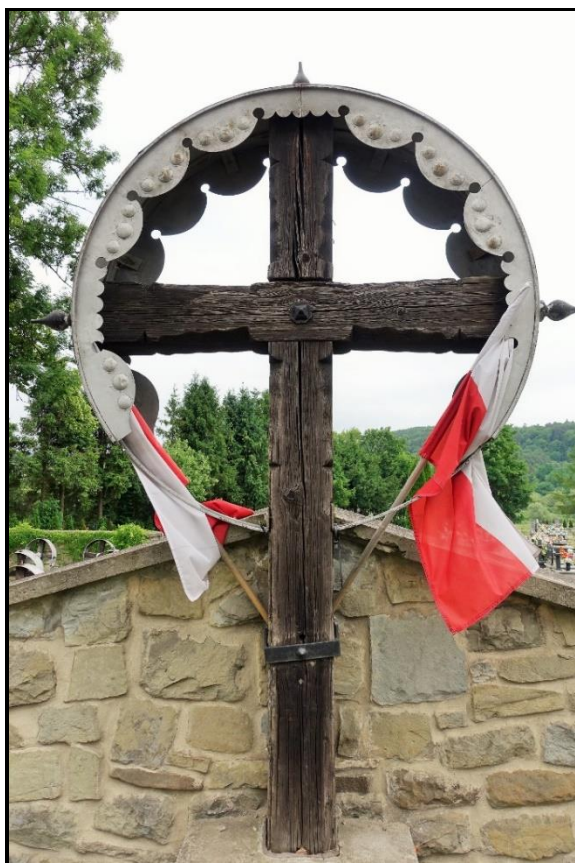
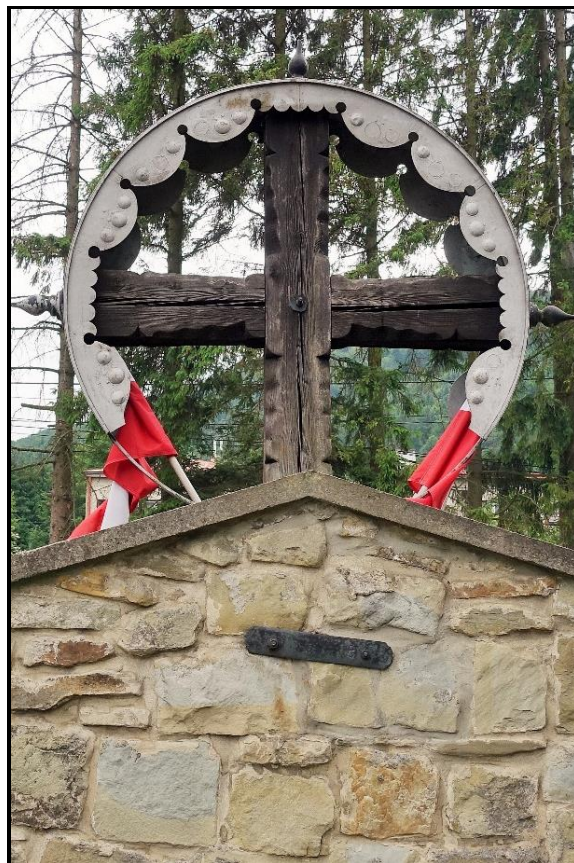
**FOT. 7, 8. CMENTARZ Z I WOJNY ŚWIATOWEJ NR 57 W UŚCIU GORLICKIM**  
 Krzyż z pomnika centralnego, widok z przodu i z tyłu, stan przed konserwacją.  
 czerwiec 2021 r.

Kolejnym obiektem wymagającym naprawy jest krzyż pomnikowy oryginalny z czasu powstania cmentarza. Krzyż jako jeden z najcenniejszych elementów cmentarza na okres prac powinien być zdemontowany i przewieziony do pracowni konserwatorskiej celem dalszych prac.

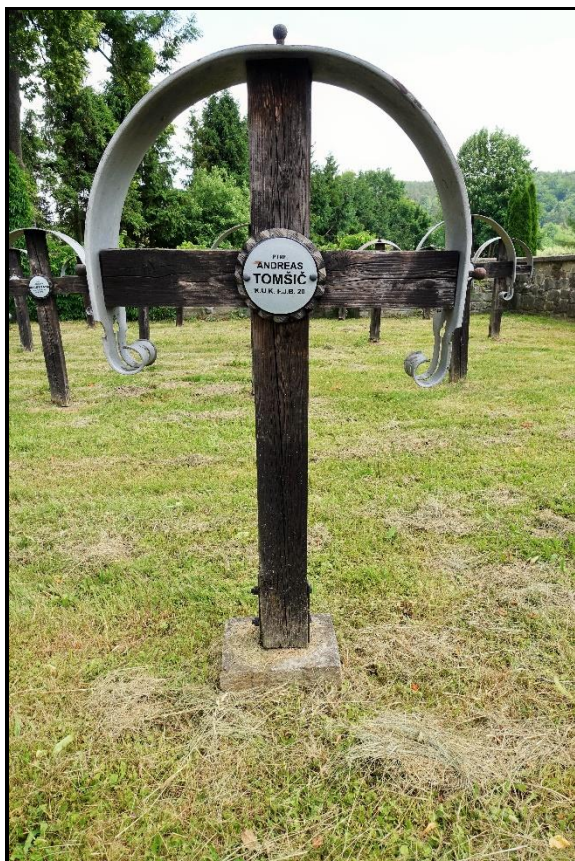
**FOT. 18.** Rząd I, grób Nr 3.

**FOT. 16, 17, 18, 19.** CMENTARZ Z I WOJNY ŚWIATOWEJ NR 57 W UŚCIU GORLICKIM  
Drewniane krzyże na grobach, stan przed konserwacją.

1. Wykonanie inwentaryzacji z zaznaczeniem lokalizacji krzyży.
2. Demontaż krzyży.
3. Odłączenie tabliczek i metalowych daszków.
4. Wykonanie nowych krzyży z drewna modrzewiowego (wysokiej jakości) zgodnie z rysunkiem zawartym w opracowaniu historyczno-odtworzeniowym.
5. Zabezpieczenie powierzchni drewna preparatem opóźniającym działanie korozji biologicznej np. firmy Remmers o nazwie *IG-10-Imprägniergrund ITIG-10-Imprägniergr*, Nr artykułu 7144.
6. Naprawa daszków i bolców mocujących:
  - oczyszczenie z farby i korozji metodą chemiczną i mechaniczną, pasty firmowe do usuwania przemałowań,
  - przywrócenie kształtu do stanu pierwotnego- prostowanie,
  - pomalowanie farbą antykorozyjną i nawierzchniową,
  - zamocowanie daszków na nowych krzyżach.
7. Ustawienie krzyży i zamocowanie przy użyciu śrub ocynkowanych.
8. Przykręcenie tabliczek memoratywnych.

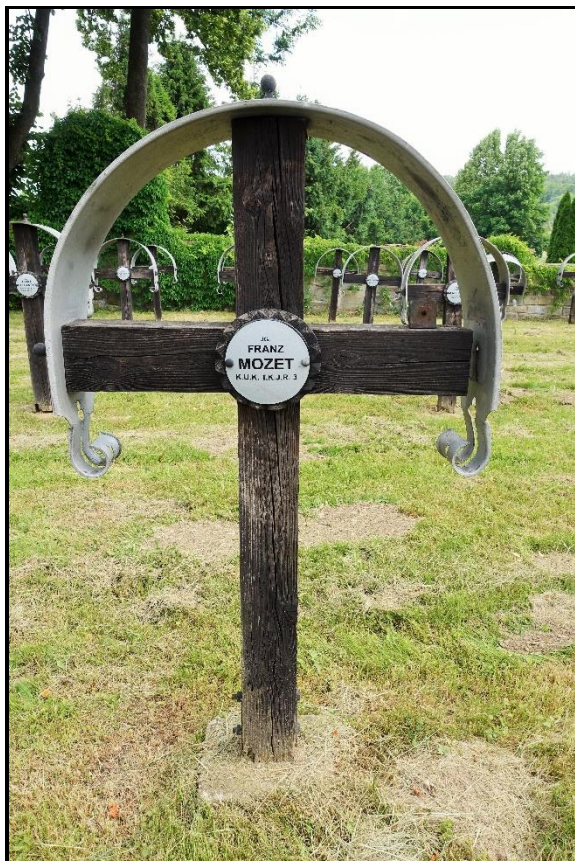
**FOT. 20.** Rząd I, grób Nr 5.

**FOT. 20, 21, 22, 23.** CMENTARZ Z I WOJNY ŚWIATOWEJ NR 57 W UŚCIU GORLICKIM  
Drewniane krzyże na grobach, stan przed konserwacją.

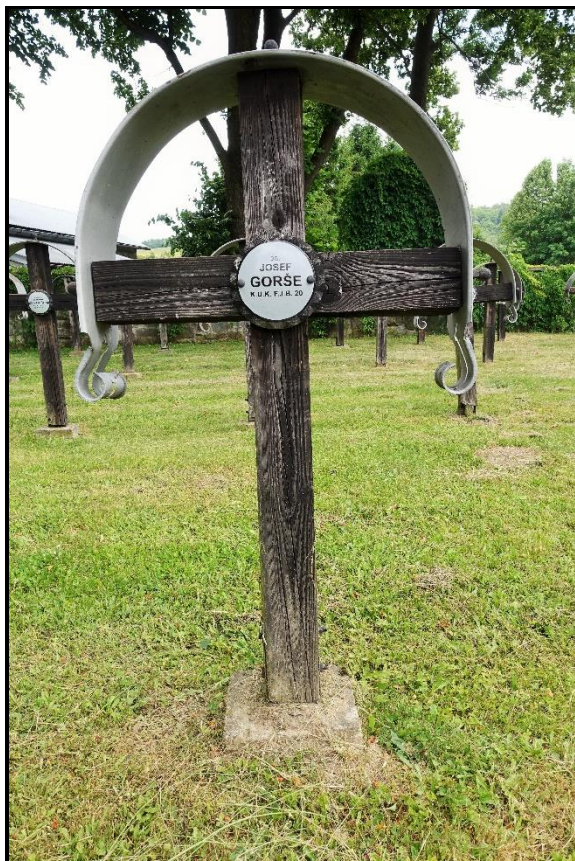
**FOT. 24.** Rząd I, grób Nr 9.

**FOT. 24, 25, 26, 27.** CMENTARZ Z I WOJNY ŚWIATOWEJ NR 57 UŚCIU GORLICKIM  
Drewniane krzyże na grobach, stan przed konserwacją.

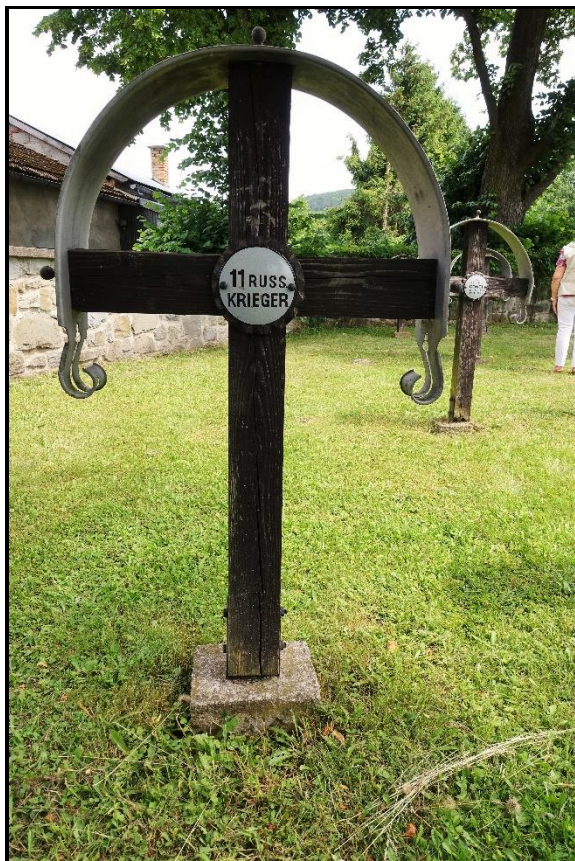
**FOT. 28.** Rząd I, grób Nr 13.

**FOT. 28, 29, 30, 31.** CMENTARZ Z I WOJNY ŚWIATOWEJ NR 57 UŚCIU GORLICKIM  
Drewniane krzyże na grobach, stan przed konserwacją.

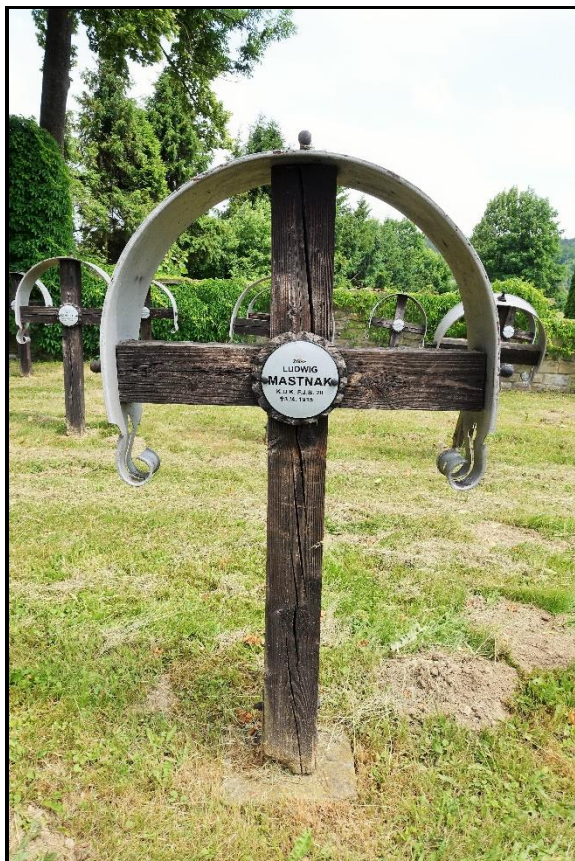
**FOT. 32.** Rząd II, grób Nr 17.

**FOT. 32, 33, 34, 35.** CMENTARZ Z I WOJNY ŚWIATOWEJ NR 57 UŚCIU GORLICKIM  
Drewniane krzyże na grobach, stan przed konserwacją.

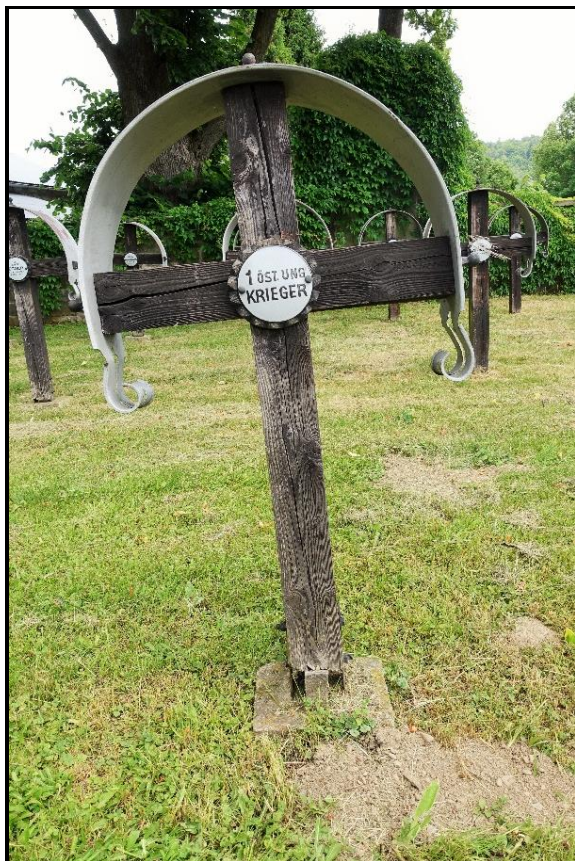
**FOT. 36.** Rząd II, grób Nr 21.

**FOT. 36, 37, 38, 39.** CMENTARZ Z I WOJNY ŚWIATOWEJ NR 57 UŚCIU GORLICKIM  
Drewniane krzyże na grobach, stan przed konserwacją.

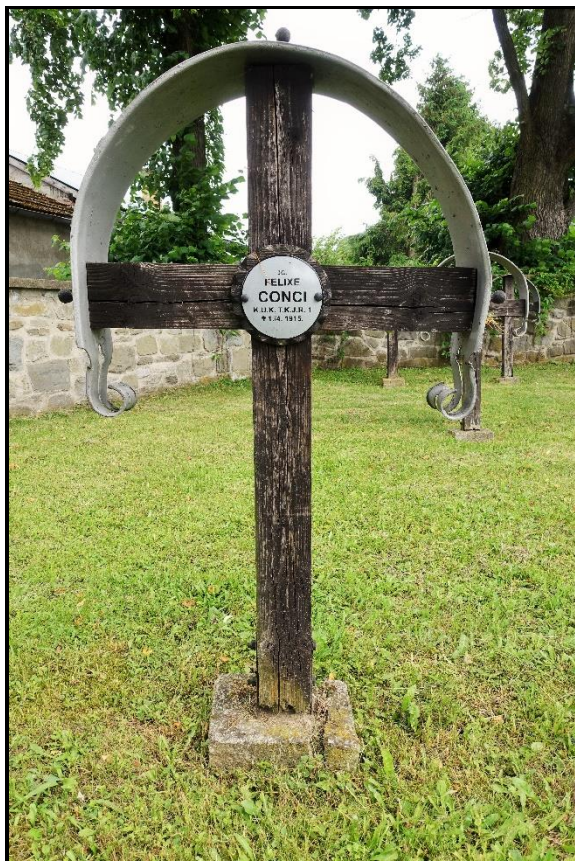
**FOT. 40.** Rząd II, grób Nr 25.

**FOT. 40, 41, 42, 43.** CMENTARZ Z I WOJNY ŚWIATOWEJ NR 57 UŚCIU GORLICKIM  
Drewniane krzyże na grobach, stan przed konserwacją.

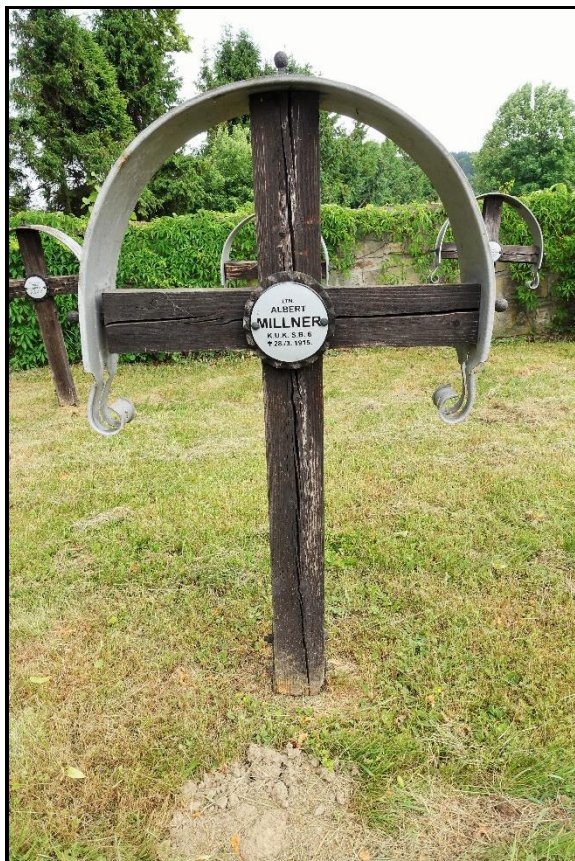
**FOT. 44.** Rząd III, grób Nr 29.

**FOT. 44, 45, 46, 47. CMENTARZ Z I WOJNY ŚWIATOWEJ NR 57 UŚCIU GORLICKIM**  
Drewniane krzyże na grobach, stan przed konserwacją.

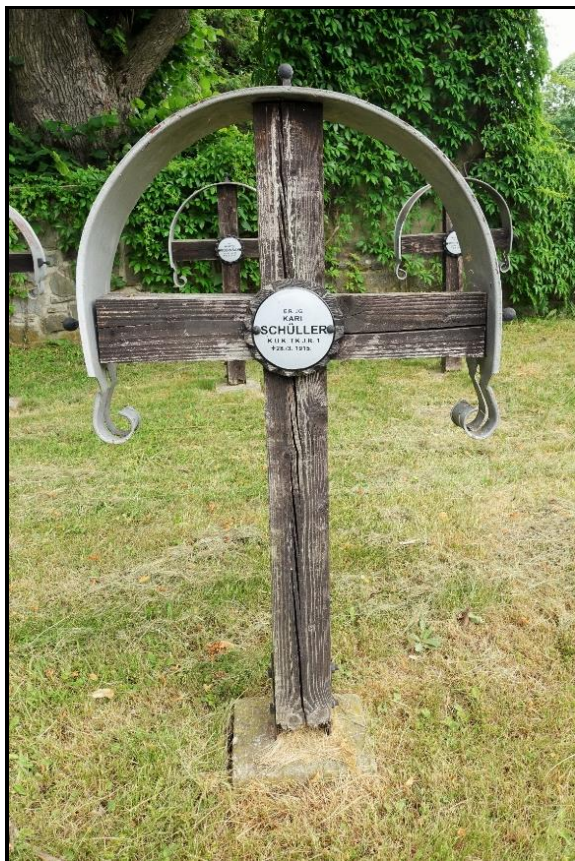
**FOT. 48.** Rząd III, grób Nr 33.

**FOT. 48, 49, 50, 51.** CMENTARZ Z I WOJNY ŚWIATOWEJ NR 57 UŚCIU GORLICKIM  
Drewniane krzyże na grobach, stan przed konserwacją.

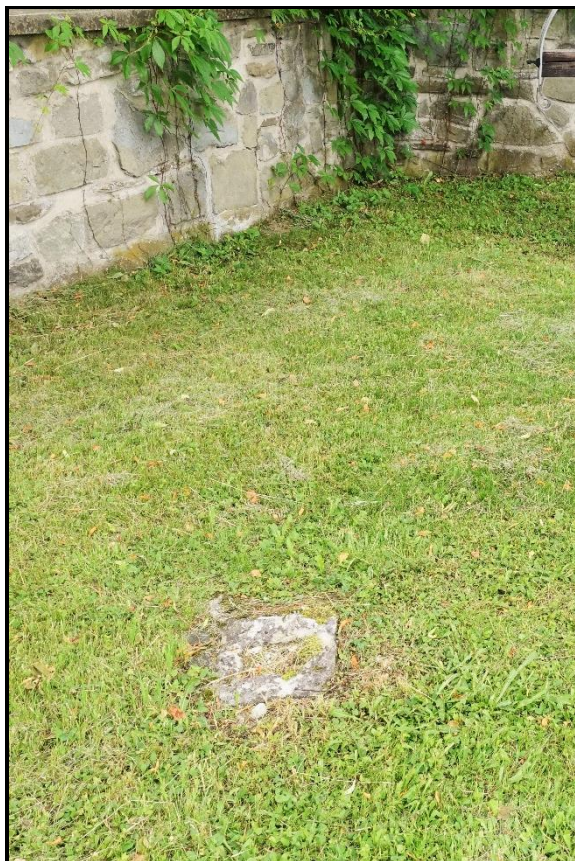
**FOT. 52.** Rząd III, grób Nr 37.

**FOT. 52, 53, 54, 55.** CMENTARZ Z I WOJNY ŚWIATOWEJ NR 57 UŚCIU GORLICKIM  
Drewniane krzyże na grobach, stan przed konserwacją.
