## **Cmentarz z I wojny światowej Nr 57 w Uściu Gorlickim**

### **Program prac konserwatorskich**

**Opracował: Marek Sawicki**

**Kraków, lipiec 2021 r.**

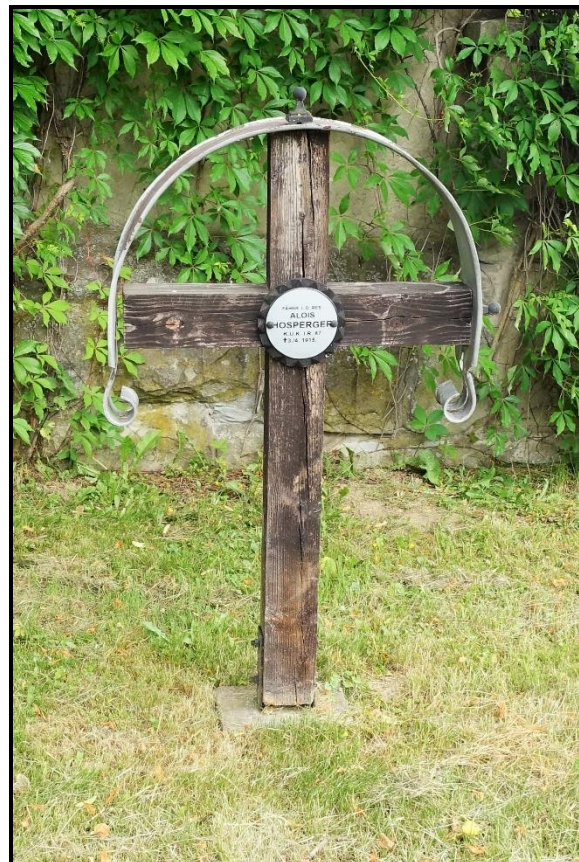
**FOT. 59.** Rząd IV, grób Nr 44.

**FOT. 56, 57, 58, 59.** CMĘTARZ Z I WOJNY ŚWIATOWEJ NR 57 UŚCIU GORLICKIM  
Drewniane krzyże na grobach, stan przed konserwacją.

1. Wykonanie inwentaryzacji z zaznaczeniem lokalizacji krzyży.
2. Demontaż krzyży.
3. Odłączenie tabliczek i metalowych daszków.
4. Wykonanie nowych krzyży z drewna modrzewiowego (wysokiej jakości) zgodnie z rysunkiem zawartym w opracowaniu historyczno-odtworzeniowym.
5. Zabezpieczenie powierzchni drewna preparatem opóźniającym działanie korozji biologicznej np. firmy Remmers o nazwie *IG-10-Imprägniergrund ITIG-10-Imprägniergr*, Nr artykułu 7144.
6. Naprawa daszków i bolców mocujących:
  - oczyszczenie z farby i korozji metodą chemiczną i mechaniczną, pasty firmowe do usuwania przemałowań,
  - przywrócenie kształtu do stanu pierwotnego- prostowanie,
  - pomalowanie farbą antykorozyjną i nawierzchniową,
  - zamocowanie daszków na nowych krzyżach.
7. Ustawienie krzyży i zamocowanie przy użyciu śrub ocynkowanych.
8. Przykręcenie tabliczek memoratywnych.

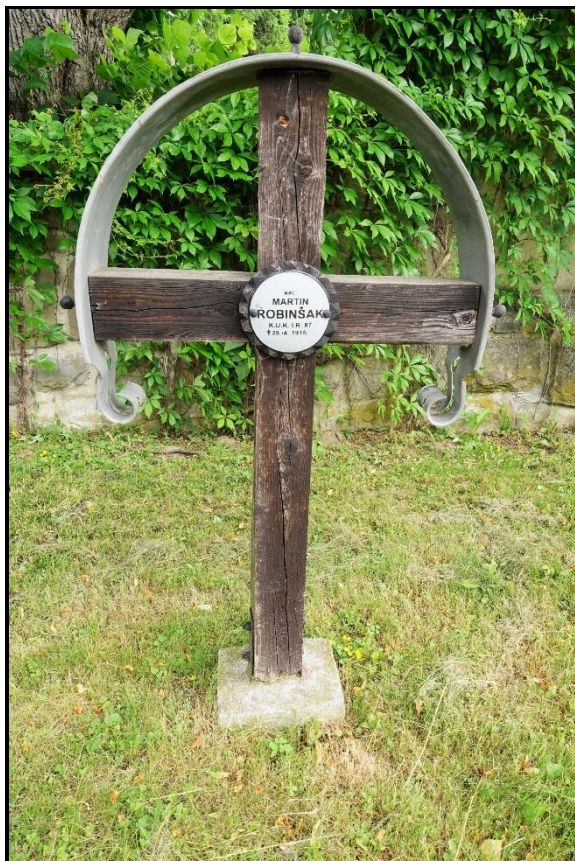
**FOT. 60.** Rząd IV, grób Nr 45.

**FOT. 60, 61, 62, 63.** CMENTARZ Z I WOJNY ŚWIATOWEJ NR 57 UŚCIU GORLICKIM  
Drewniane krzyże na gróbach, stan przed konserwacją.

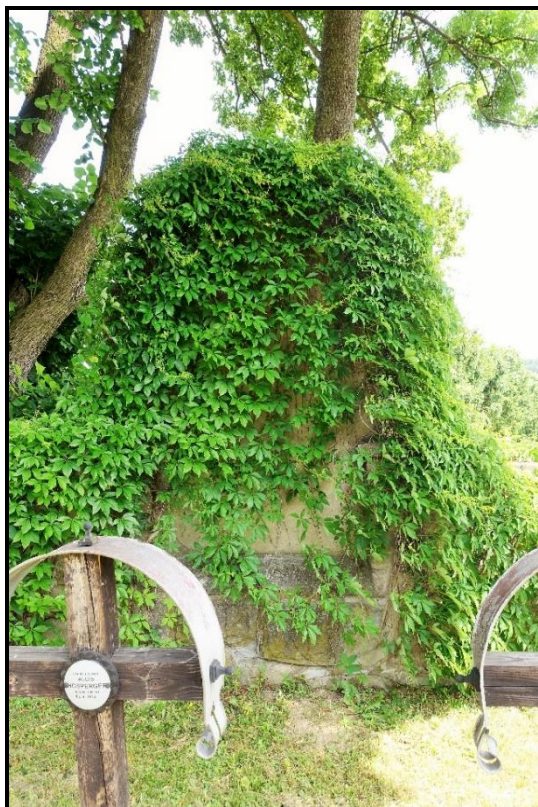
**FOT. 64 A, B. CMENTARZ Z I WOJNY ŚWIATOWEJ NR 57 UŚCIU GORLICKIM**  
Zarośnięty pnączem kamień pomnikowy, stan przed konserwacją.

1. Oczyszczenie powierzchni kamiennych z mchów i porostów metodą zeskrobywania szpachlami i nożami szewskimi.
2. Zabezpieczenie osypującej się powierzchni kamienia środkiem wzmacniającym np. *KSE 100 / 300 / 300- firmy Remmers*.

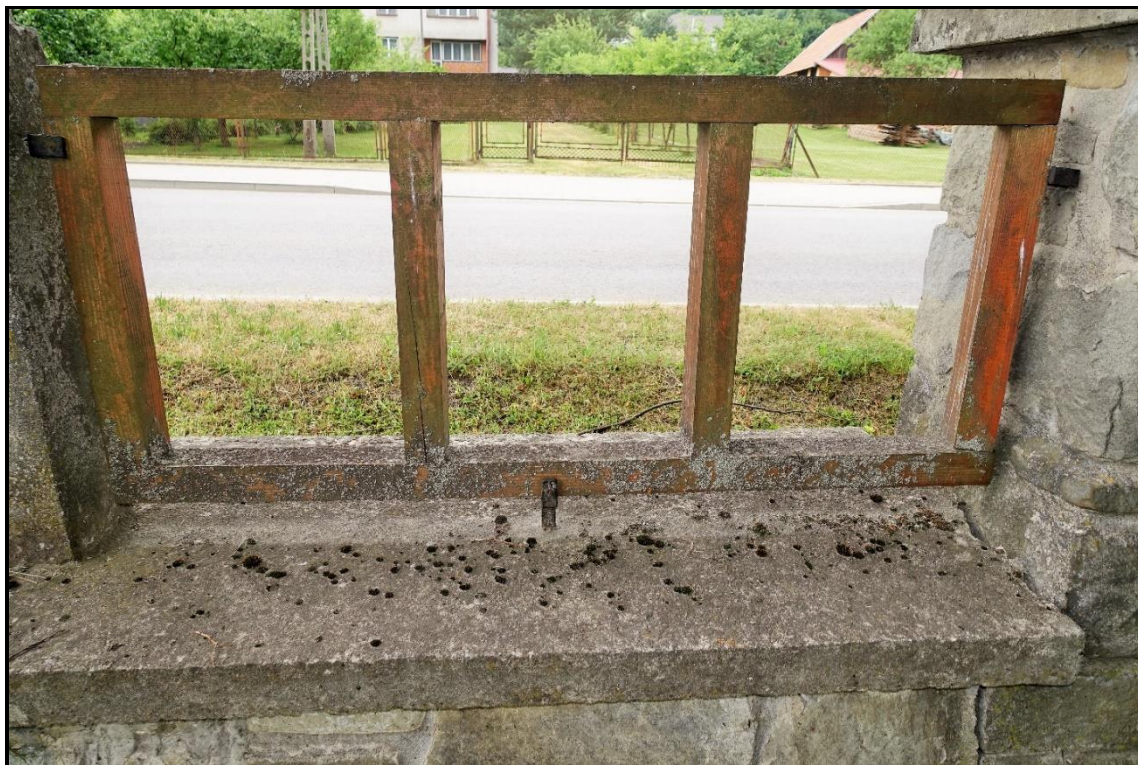
**FOT. 67. CMENTARZ Z I WOJNY ŚWIATOWEJ NR 57 UŚCIU GORLICKIM**  
Drewniany segment z ogrodzenia frontowego, stan przed konserwacją.  
czerwiec 2021 r.

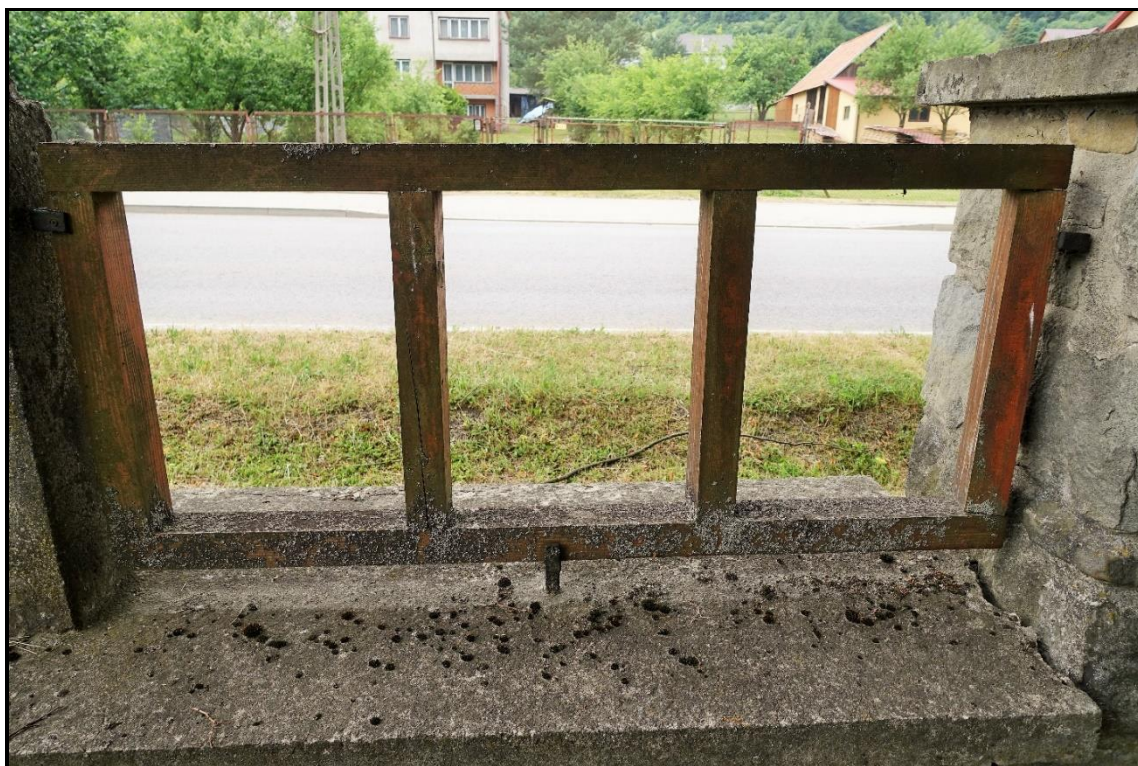
**FOT. 68. CMENTARZ Z I WOJNY ŚWIATOWEJ NR 57 UŚCIU GORLICKIM**  
Drewniany segment z ogrodzenia frontowego, stan przed konserwacją.  
czerwiec 2021 r.

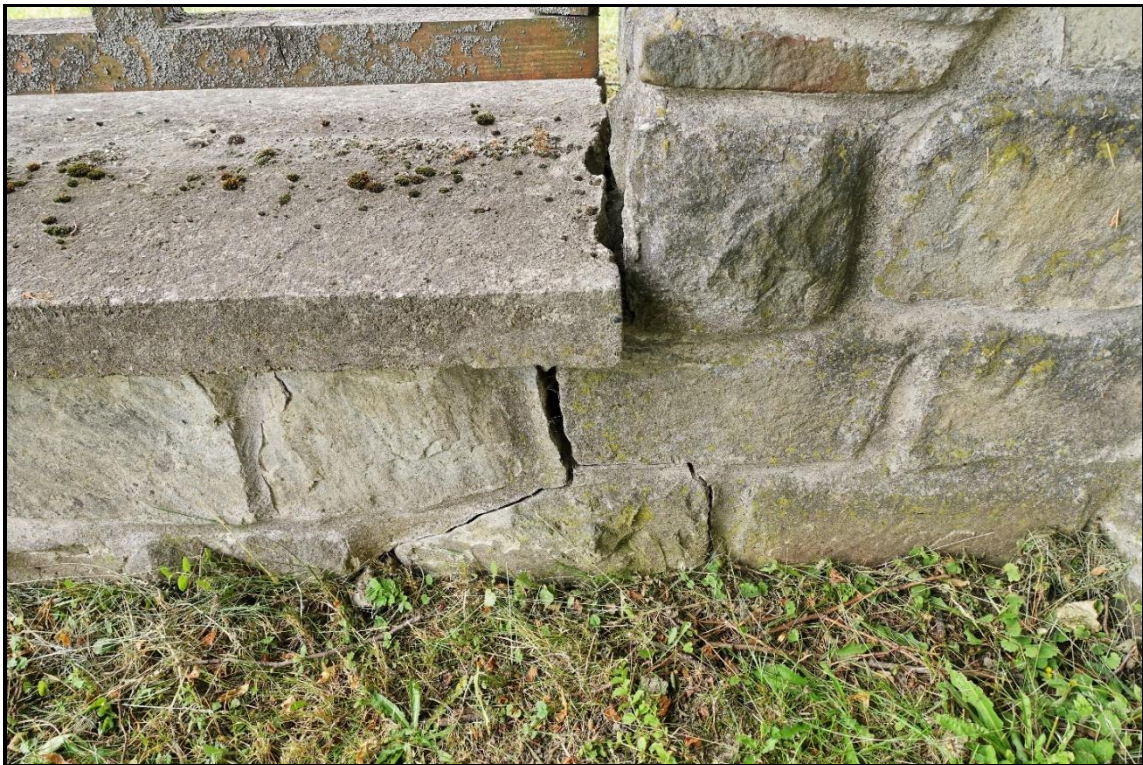
**FOT. 71. CMENTARZ Z I WOJNY ŚWIATOWEJ NR 57 UŚCIU GORLICKIM**  
Pęknięcie muru ogrodzenia, stan przed konserwacją.

Dobrym rozwiązaniem, sprawdzonym przy tego typu uszkodzeniach, będzie założenie w poprzek spoin taśm z włókien węglanowych. Samą szczelinę należy wypełnić zaczynem cementowym przez zastosowanie iniekcji ciśnieniowej. Wskazane jest w kilku miejscach wykonanie w szczelinach tzw. „cerowań” które nie tylko wzmocnią miejsce pęknięcia, ale również je zamaskują. Ważne, aby zachować charakterystyczny dla obiektu układ z dopasowanym do otoczenia rodzajem obróbki kamienia.

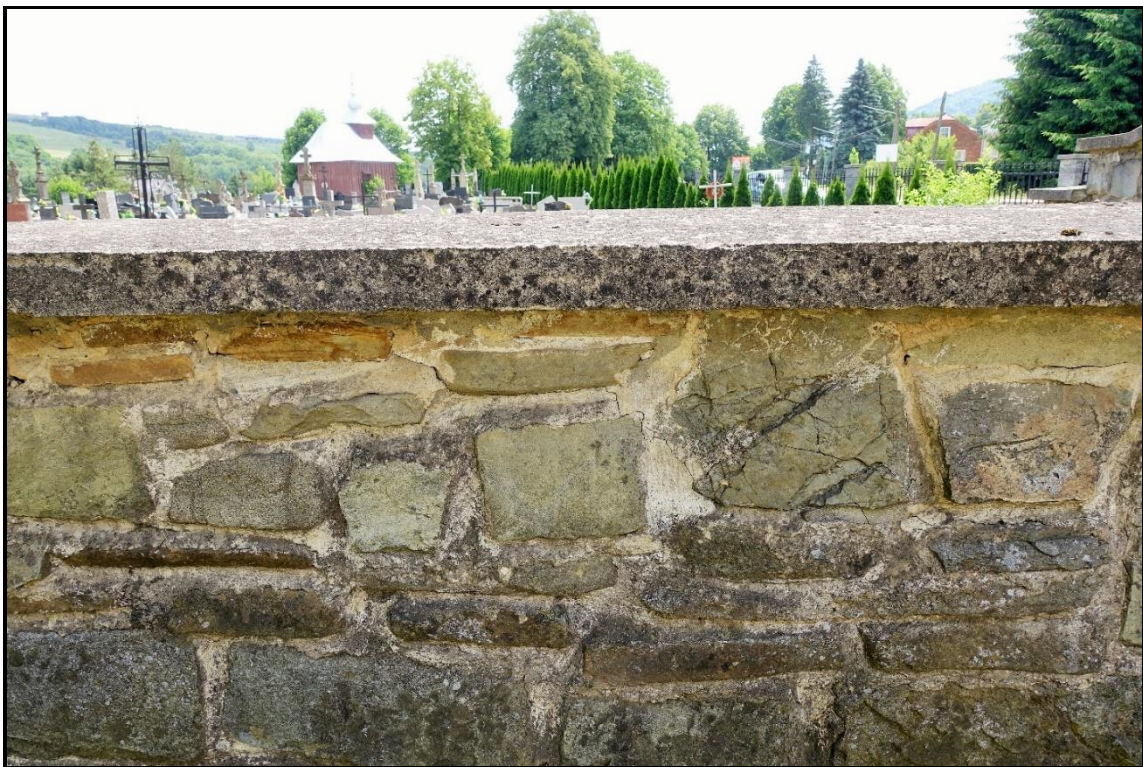
**FOT. 72. CMENTARZ Z I WOJNY ŚWIATOWEJ NR 57 UŚCIU GORLICKIM**  
Spoina cementowa muru ogrodzenia, stan przed konserwacją.

Prace konserwatorskie przy murze i pomniku należy poprzedzić oczyszczeniem powierzchni z nawarstwień, luźnych i niezespólonych elementów oraz mchów i porostów. Wszystkie pozostałości poprzednich napraw w postaci cementowych kitów i zacierek wykonane nieudolnie należy usunąć.

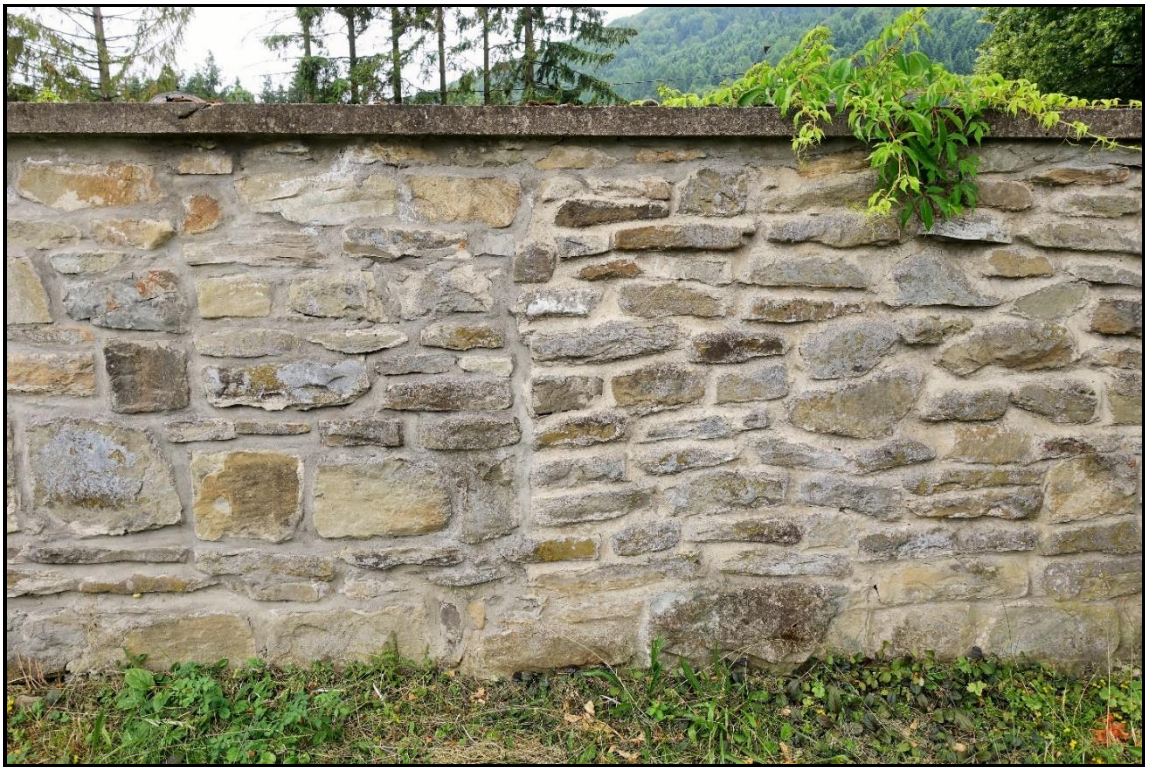
**FOT. 73. CMENTARZ Z I WOJNY ŚWIATOWEJ NR 57 UŚCIU GORLICKIM**  
Mur ogrodzenia wypełniony spoiną cementową, stan przed konserwacją.  
czerwiec 2021 r.

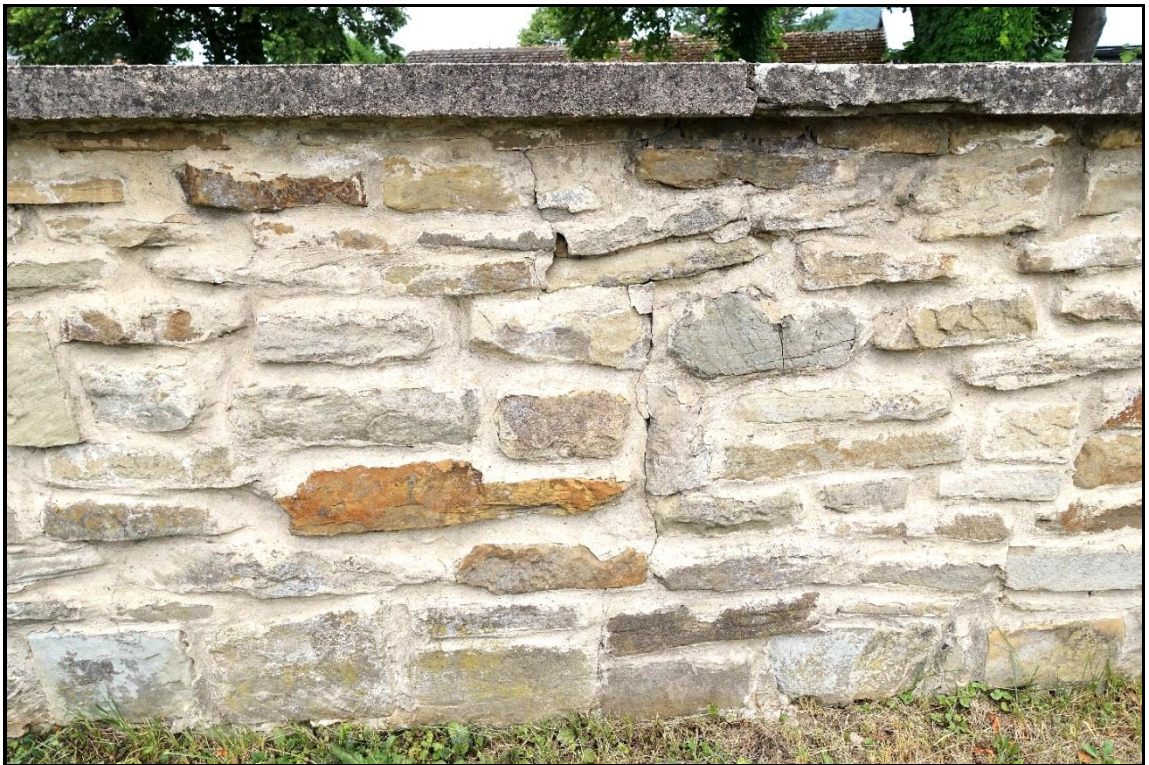
**FOT. 74. CMENTARZ Z I WOJNY ŚWIATOWEJ NR 57 UŚCIU GORLICKIM**  
Mur ogrodzenia wypełniony spoiną cementową, stan przed konserwacją.  
czerwiec 2021 r.

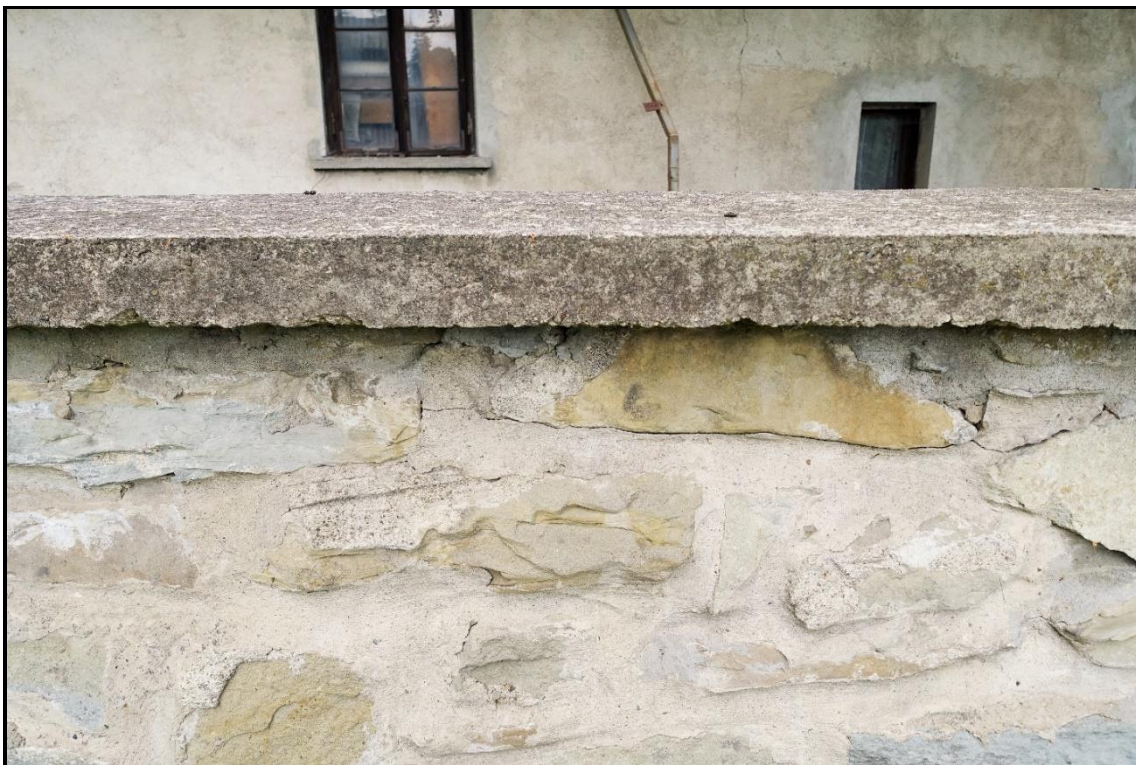
**FOT. 75. CMENTARZ Z I WOJNY ŚWIATOWEJ NR 57 UŚCIU GORLICKIM**  
Mur ogrodzenia wypełniony spoiną cementową, stan przed konserwacją.  
czerwiec 2021 r.

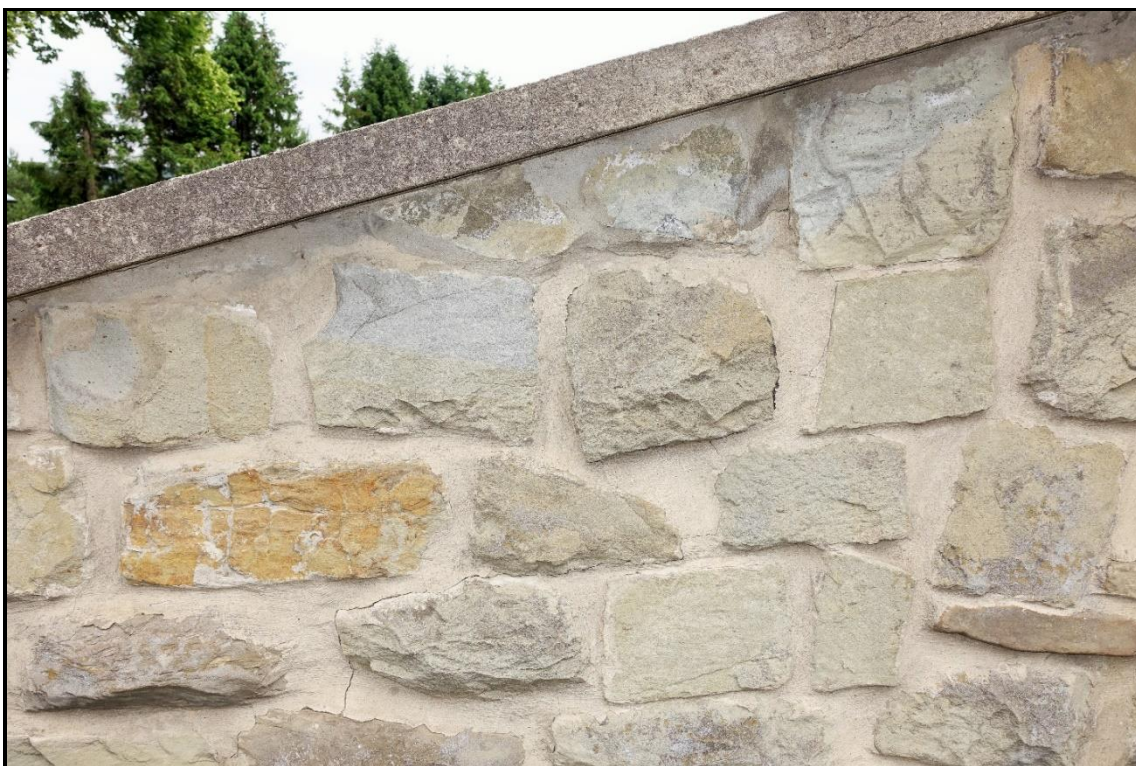
**FOT. 76. CMENTARZ Z I WOJNY ŚWIATOWEJ NR 57 UŚCIU GORLICKIM**  
Mur ściany pomnikowej wypełniony spoiną cementową, stan przed konserwacją.  
czerwiec 2021 r.

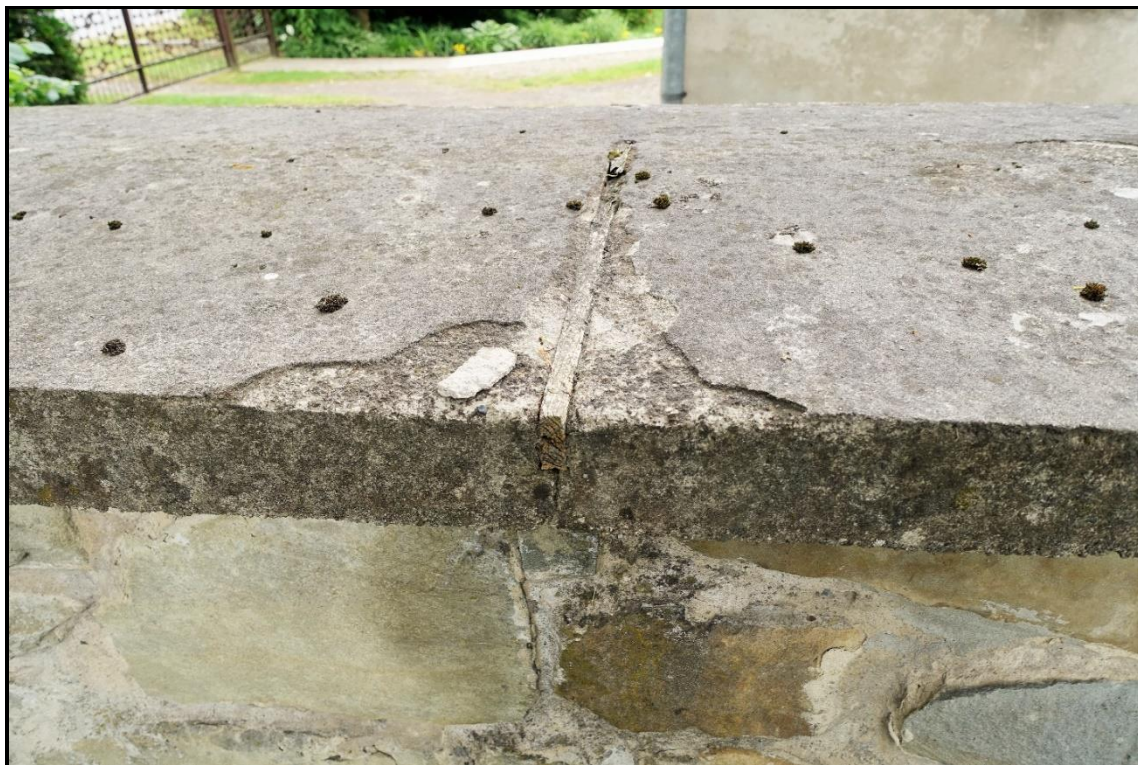
**FOT. 77. CMENTARZ Z I WOJNY ŚWIATOWEJ NR 57 UŚCIU GORLICKIM**  
Zniszczona nakrywa muru ogrodzenia, stan przed konserwacją.

Należy również zabezpieczyć i uzupełnić ubytki w betonowych nakrywach murów. Proponuje się w celu ujednolicenia nakryw pokryć, je warstwą gładko opracowanej zaprawy mineralnej o właściwościach hydrofobowych. Należy pamiętać o wykonaniu zabiegu hydrofobizacji kamienia.

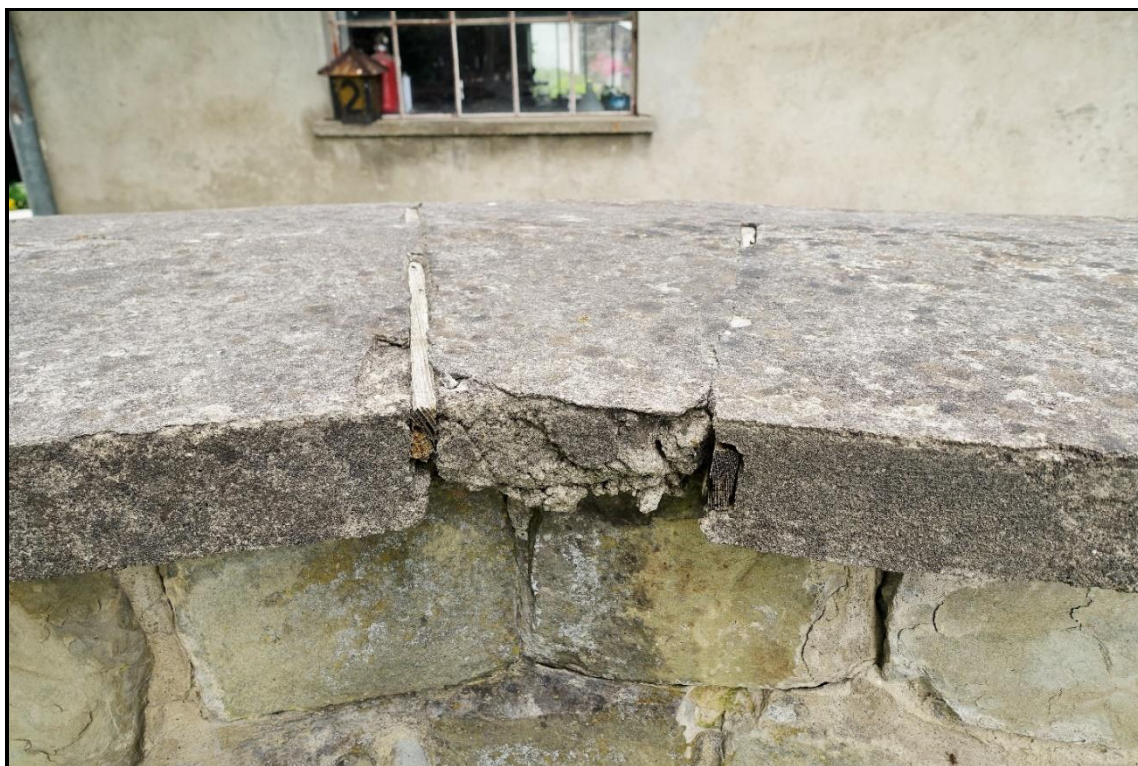
**FOT. 78. CMENTARZ Z I WOJNY ŚWIATOWEJ NR 57 UŚCIU GORLICKIM**  
Zniszczona nakrywa muru ogrodzenia, stan przed konserwacją.
