Opinia ornitologiczna  
budynku Zespołu Szkolno – Przedszkolnego,  
ul. Bończyka 13, 47-470 Borucin

Wykonał: mgr inż. Tomasz Szczansny

Zamawiający: Gmina Krzanowice  
ul. Morawska 5  
47-470 Krzanowice

Krzanowice, Kwiecień 2024 r.

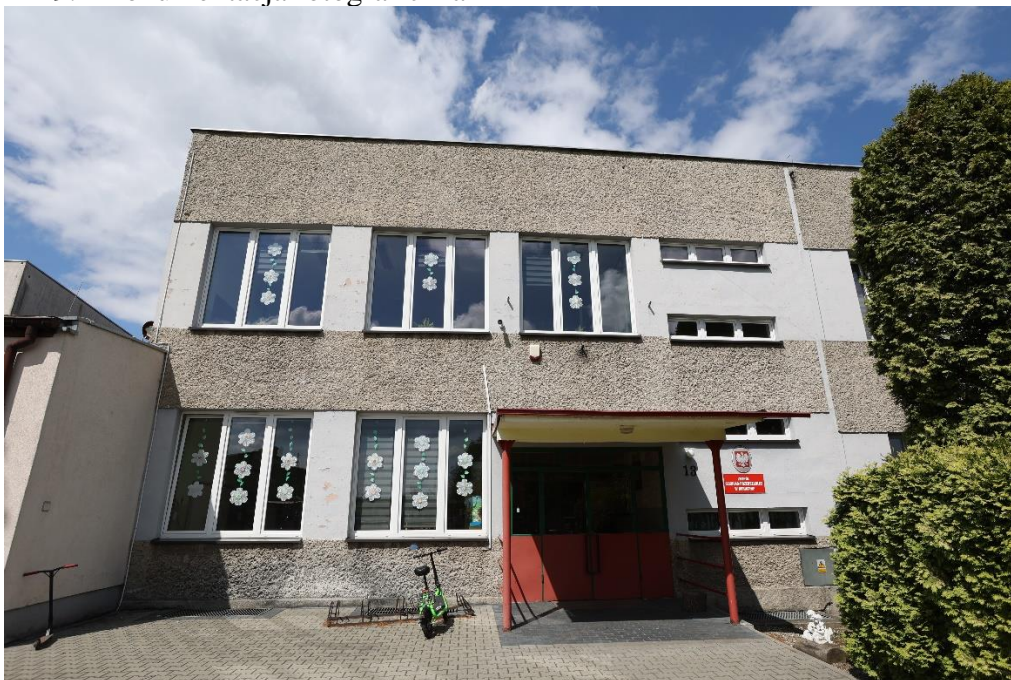
Zdjęcie nr 1  
Zespół Szkolno – Przedszkolny w Borucinie  
Strona pld.  
Data 25.04.2024r.  
Ściana frontowa planowana do modernizacji  
Autor zdjęcia TS

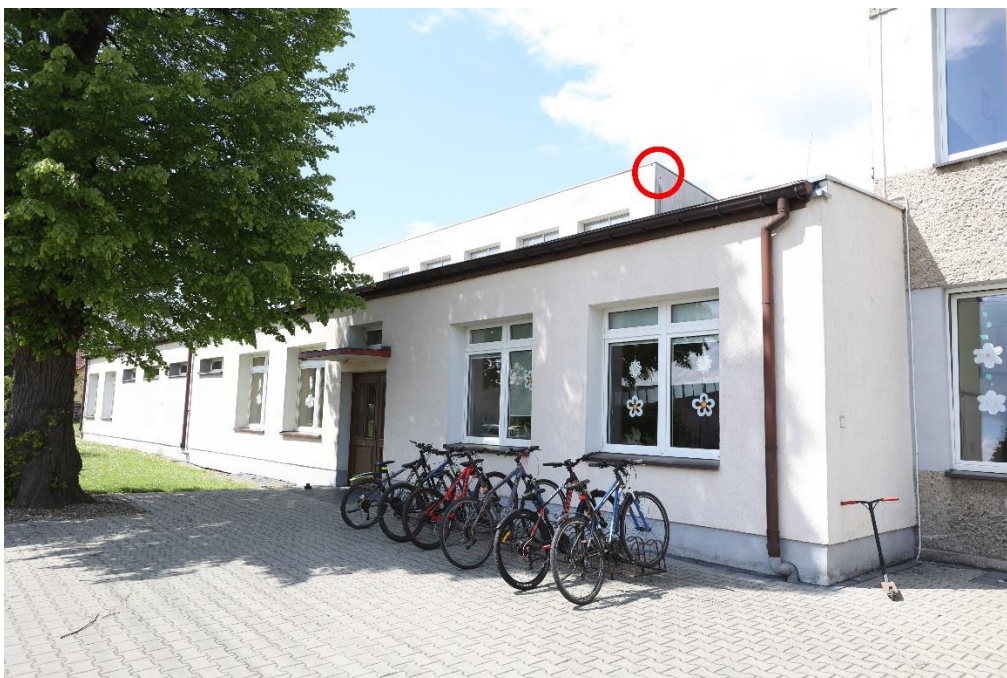
Zdjęcie nr 2  
Zespół Szkolno – Przedszkolny w Borucinie  
Strona pld.  
Data 25.04.2024r.  
Ściana frontowa planowana do modernizacji oraz miejsce łęgowe mazurka  
Autor zdjęcia TS

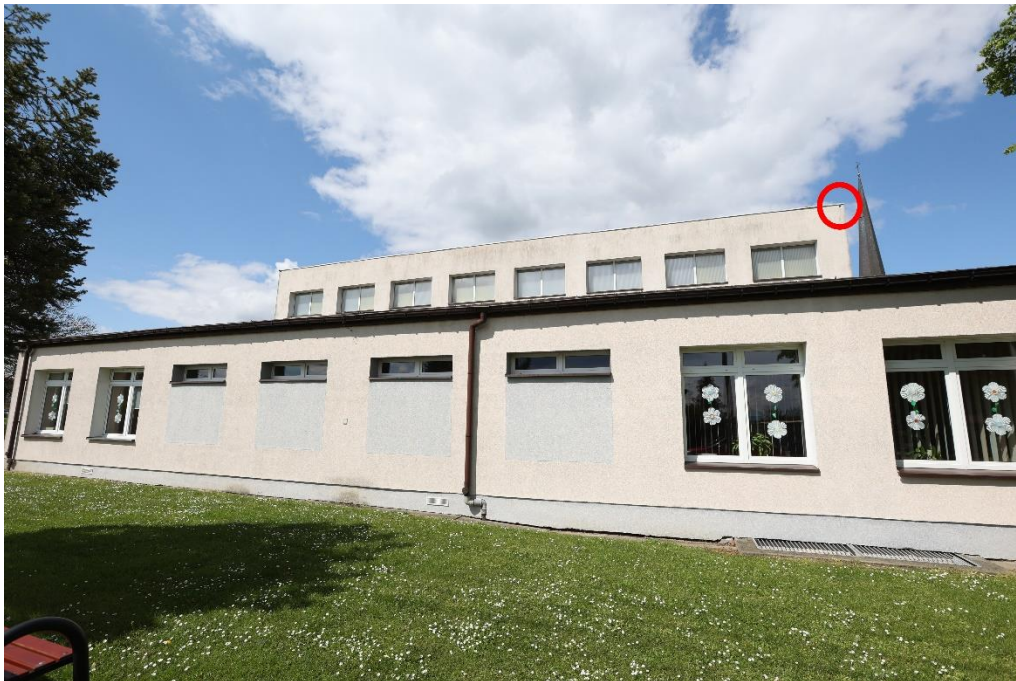
Przeprowadzone obserwacje wykazały 2 miejsca lęgowe mazurka (zdjęcie nr 3 i 5). Oba miejsca to otwory w ociepleniu elewacji, które wykuł dzięcioł duży. Na budynku sali gimnastycznej na ścianie wschodniej (zdjęcie nr 3) ptak wchodził do otworu z materiałem gniazdowym. Natomiast na stronie zachodniej tego samego budynku, ptak wlatywał do otworu z pokarmem.

Zdjęcie nr 3  
Zespół Szkolno – Przedszkolny w Borucinie  
Strona pld,  
Data 25.04.2024r.  
Miejsce lęgowe mazurka  
Autor zdjęcia TS

Przed przystąpieniem do prac, należy zwrócić się do Regionalnej Dyrekcji Ochrony Środowiska w Katowicach z wnioskiem o wydanie zezwolenia na podstawie art. 56 ust. 2 w stosunku do gatunków zwierząt objętych ochroną ścisłą i częściową, na odstępstwa od zakazów wymienionych w art. 52 ust. 1 ustawy z dnia 16 kwietnia 2004 r. o ochronie przyrody.

Wniosek powinien dotyczyć dwóch miejsc lęgowych mazurka.

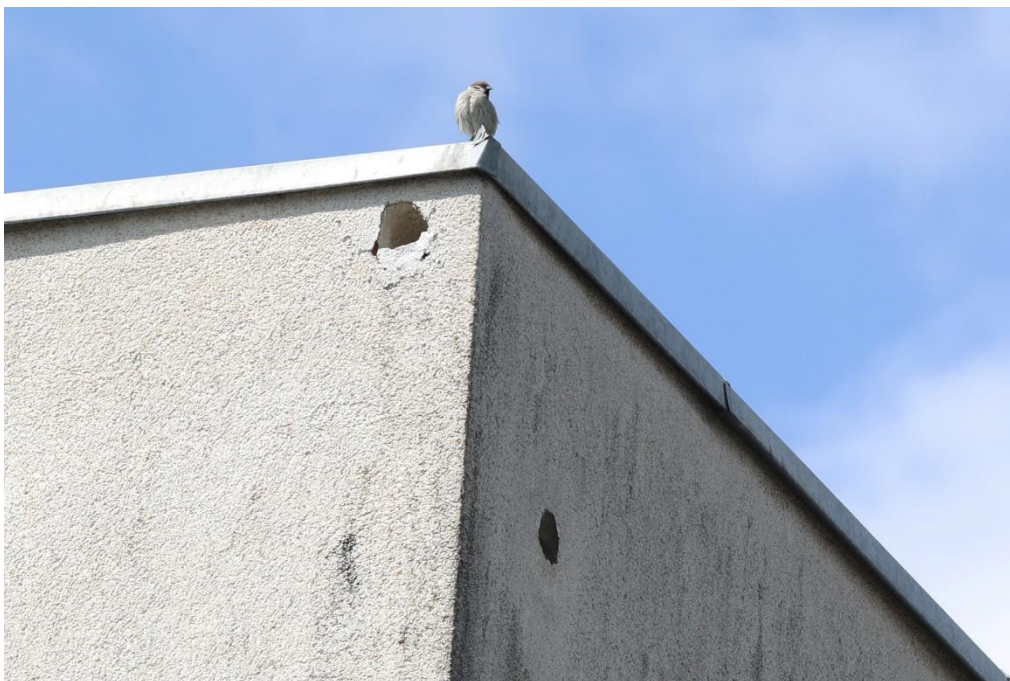
Zdjęcie nr 4  
Zespół Szkolno – Przedszkolny w Borucinie  
Strona pld,  
Data 25.04.2024r.  
Mazurek przy miejscu lęgowym  
Autor zdjęcia TS

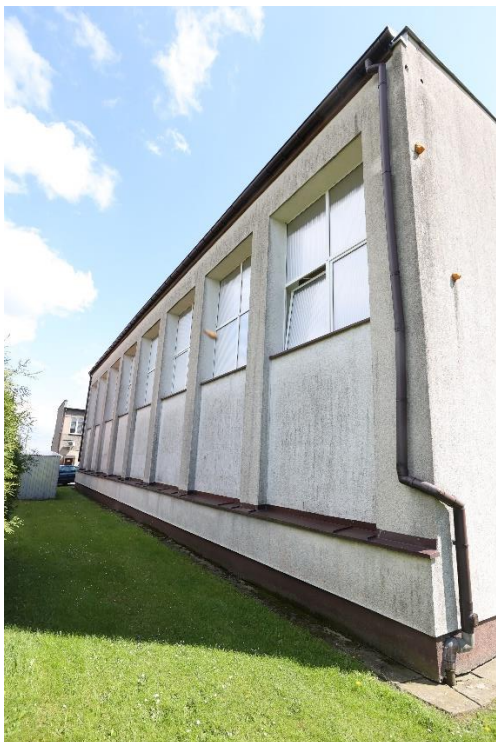
Zdjęcie nr 7  
Zespół Szkolno – Przedszkolny w Borucinie  
Strona pñ.  
Data 25.04.2024r.  
Ściana planowana do modernizacji  
Autor zdjęcia TS

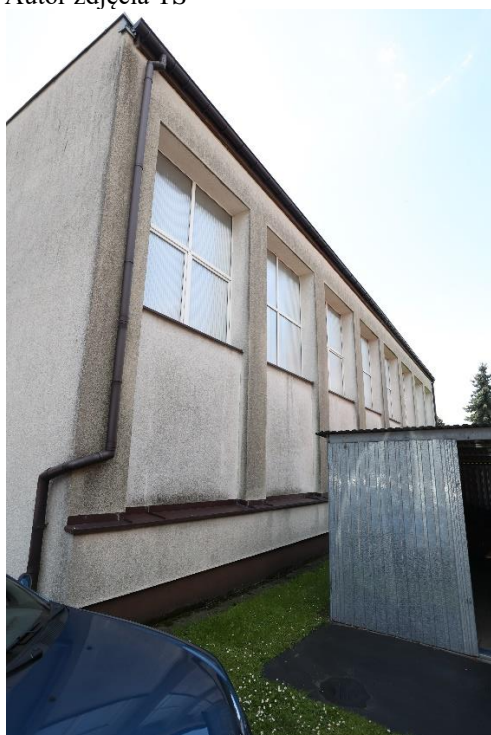
Zdjęcie nr 8  
Zespół Szkolno – Przedszkolny w Borucinie  
Strona pñ.  
Data 25.04.2024r.  
Ściana planowana do modernizacji  
Autor zdjęcia TS

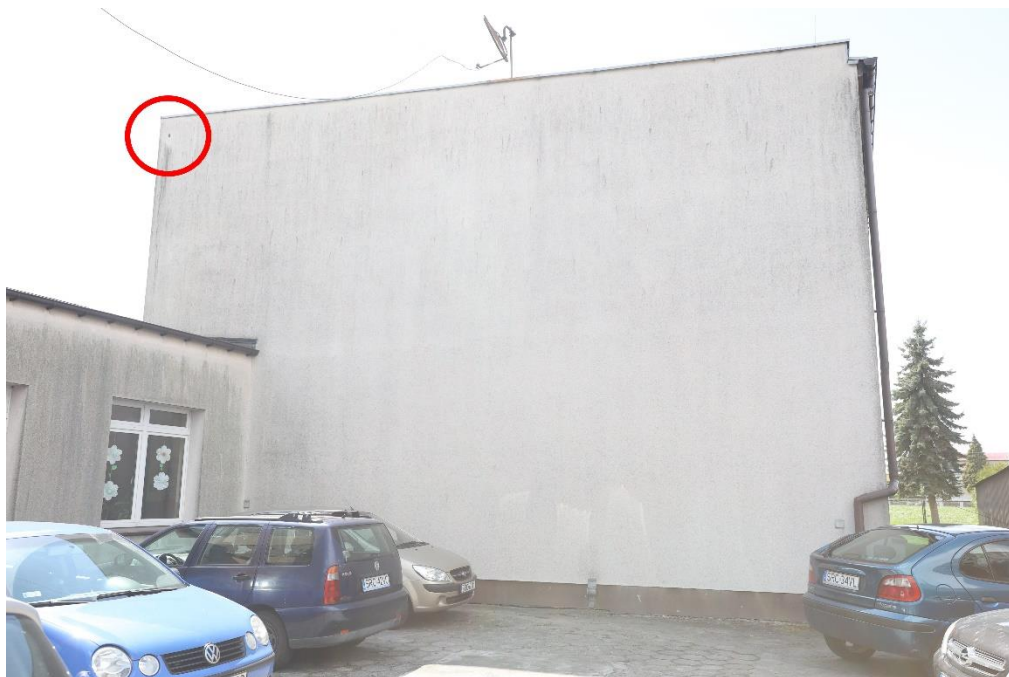
Zdjęcie nr 9

Ściana planowana do modernizacji, miejsce łęgowe mazurka (to samo miejsce co na zdjęciu nr 2 i 3)

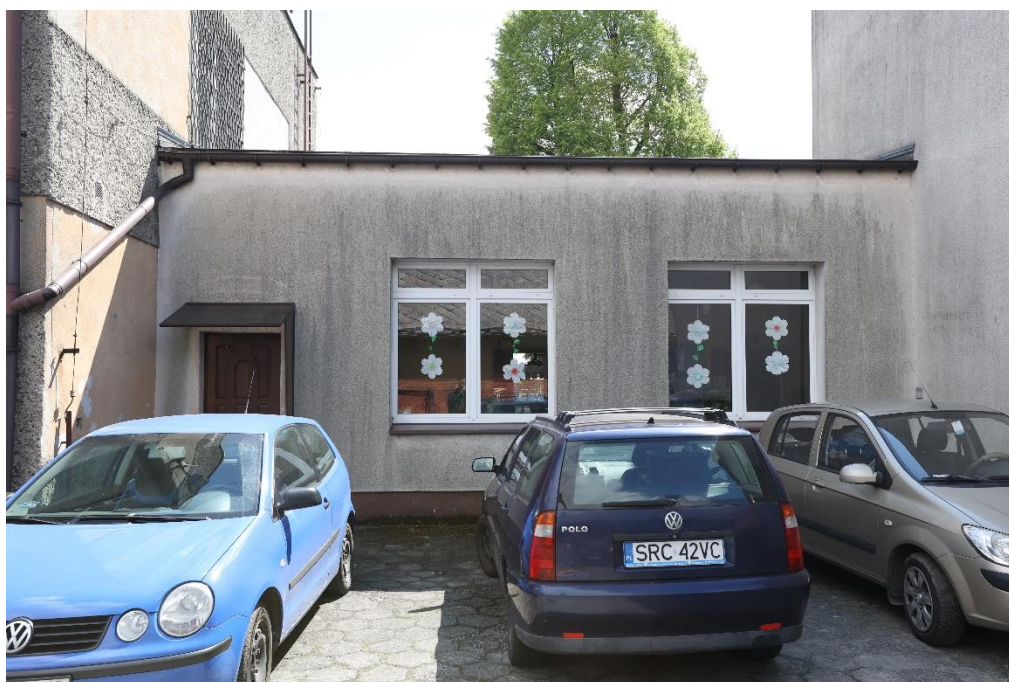
Zdjęcie nr 10

Ściana planowana do modernizacji

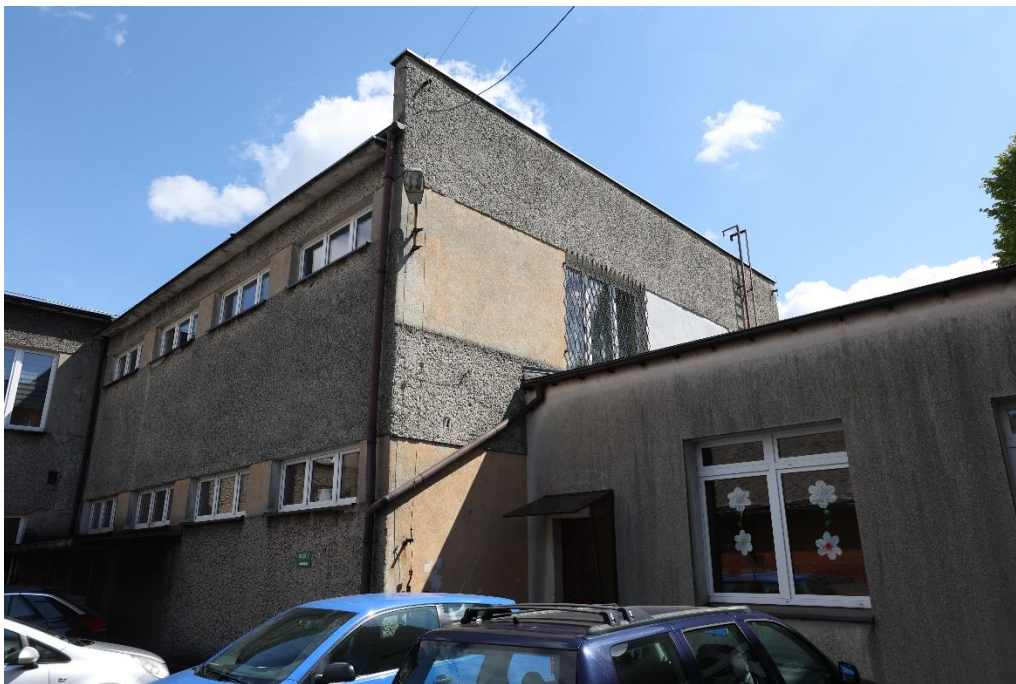
Zdjęcie nr 11  
Zespół Szkolno – Przedszkolny w Borucinie  
Strona płn.  
Data 25.04.2024r.  
Ściany planowane do modernizacji  
Autor zdjęcia TS

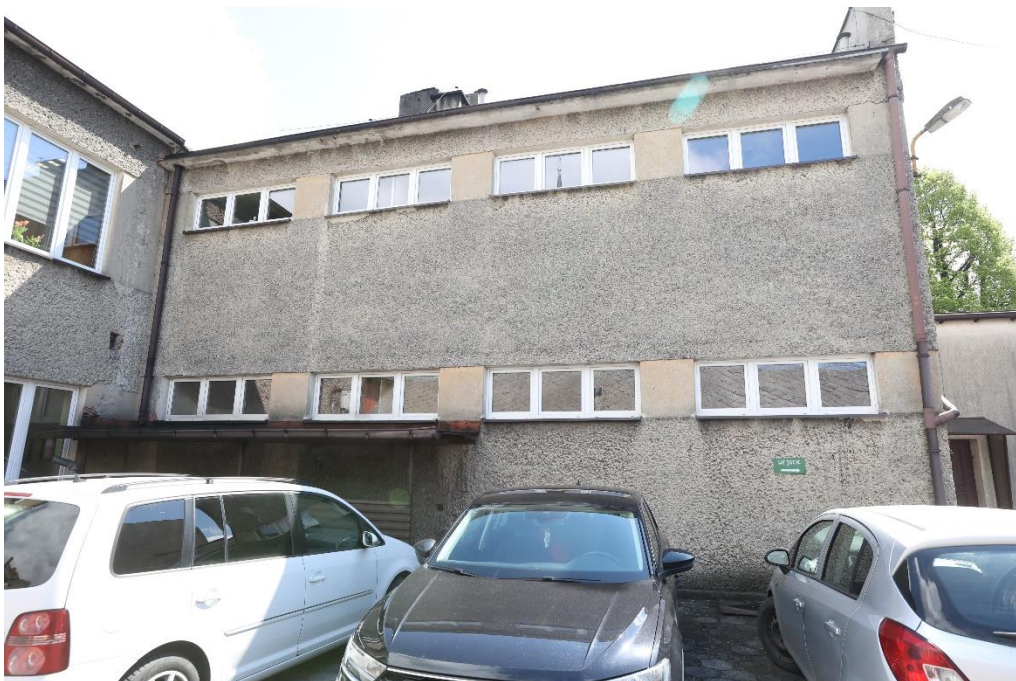
Zdjęcie nr 12  
Zespół Szkolno – Przedszkolny w Borucinie  
Strona płn.  
Data 25.04.2024r.  
Ściana planowana do modernizacji.  
Autor zdjęcia TS

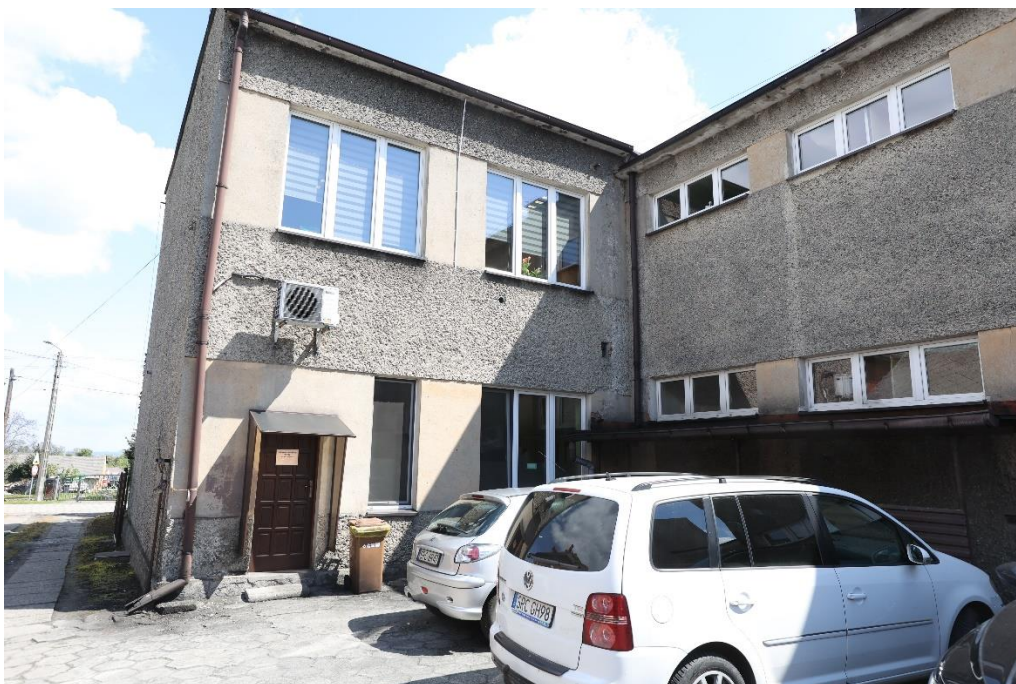
Zdjęcie nr 13  
Zespół Szkolno – Przedszkolny w Borucinie  
Strona wsch.  
Data 25.04.2024r.  
Ściana planowana do modernizacji  
Autor zdjęcia TS

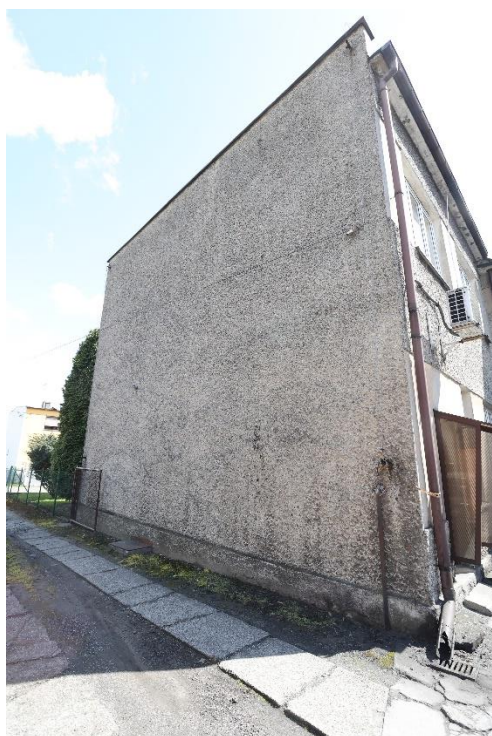
Zdjęcie nr 14  
Zespół Szkolno – Przedszkolny w Borucinie  
Strona pñ.  
Data 25.04.2024r.  
Ściana planowana do modernizacji  
Autor zdjęcia TS

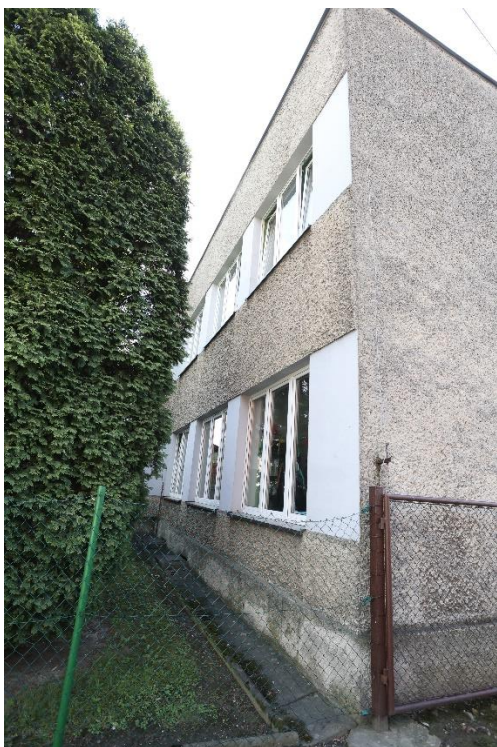
Zdjęcie nr 15  
Zespół Szkolno – Przedszkolny w Borucinie  
Strona wsch.  
Data 25.04.2024r.  
Ściana planowana do modernizacji  
Autor zdjęcia TS

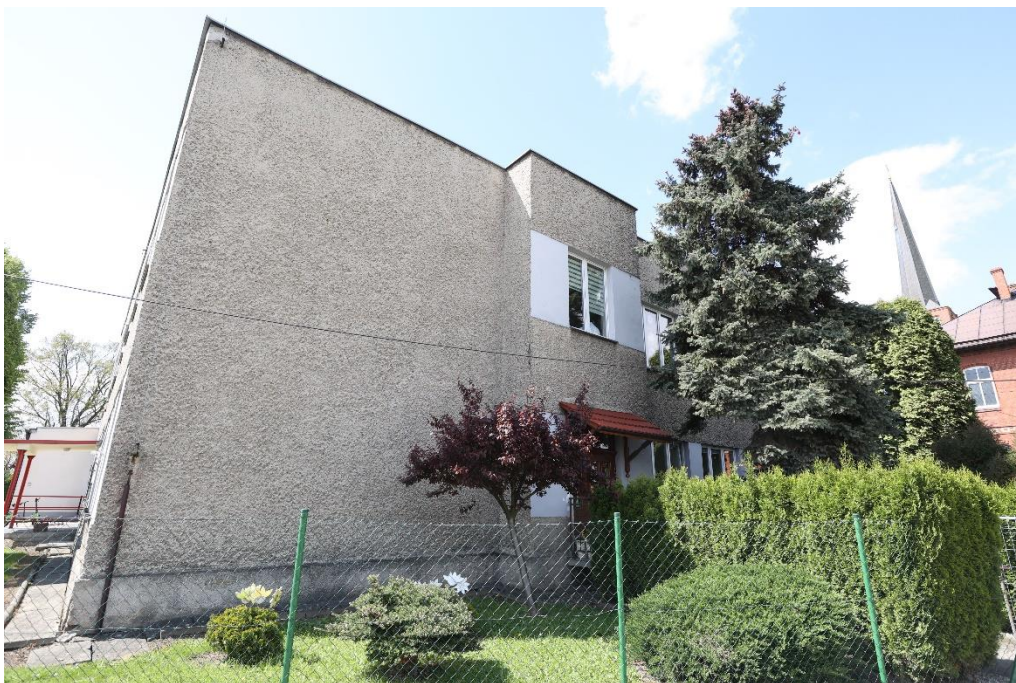
Zdjęcie nr 16  
Zespół Szkolno – Przedszkolny w Borucinie  
Strona wsch.  
Data 25.04.2024r.  
Ściana planowana do modernizacji  
Autor zdjęcia TS

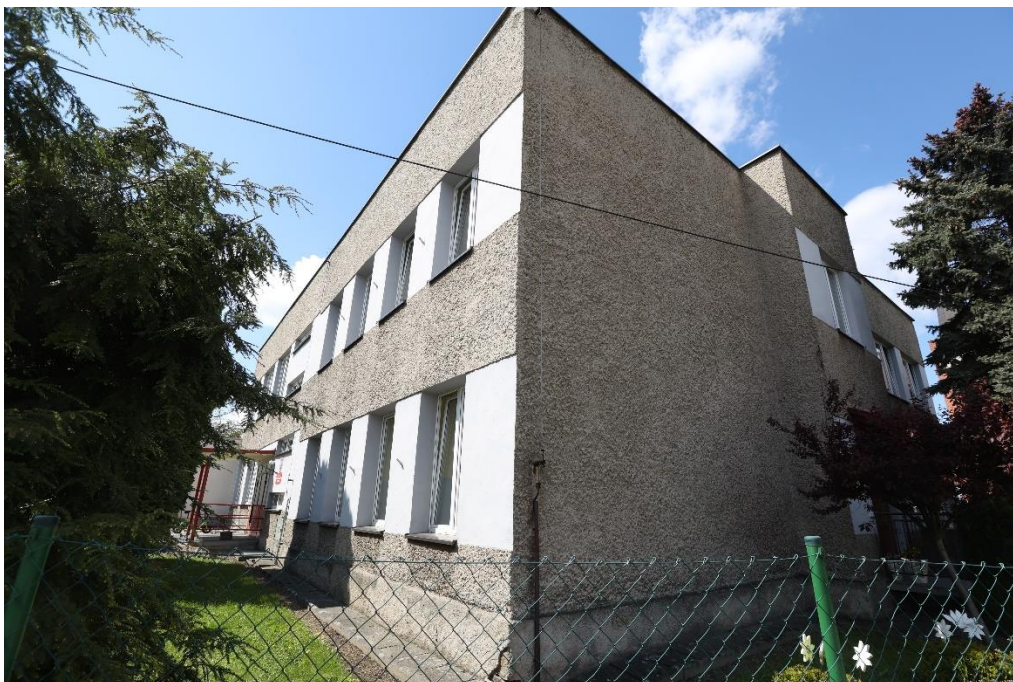
Zdjęcie nr 17  
Zespół Szkolno – Przedszkolny w Borucinie  
Strona pld.  
Data 25.04.2024r.  
Ściana planowana do modernizacji  
Autor zdjęcia TS
