Projekt:	REMONT BUDYNKU PROKURATURY REJONOWEJ W PYRZYCACH
Kategoria obiektu:	<i>Kategoria XVI - budynki biurowe i konferencyjne</i>
Inwestor:	PROKURATURA OKRĘGOWA W SZCZECINIE UL. STOISŁAWA 6, 70-952 SZCZECIN
Adres inwestycji:	ul. Tadeusza Kościuszki 24, Pyrzyce dz. nr 20/6, obręb Pyrzyce 6
Branża:	OGÓLNOBUDOWLANA
Faza:	<u>Inwentaryzacja budowlana - wielobranżowa</u>

Inwentaryzacja architektoniczna

Przedmiotem opracowania jest inwentaryzacja części budynku biurowego prokuratury przy ul. Tadeusza Kościuszki 24 w Pyrzycach. Opracowanie stanowi podstawę do przyszłego opracowania koncepcji architektonicznej oraz wielobranżowych projektów remontu obiektu.

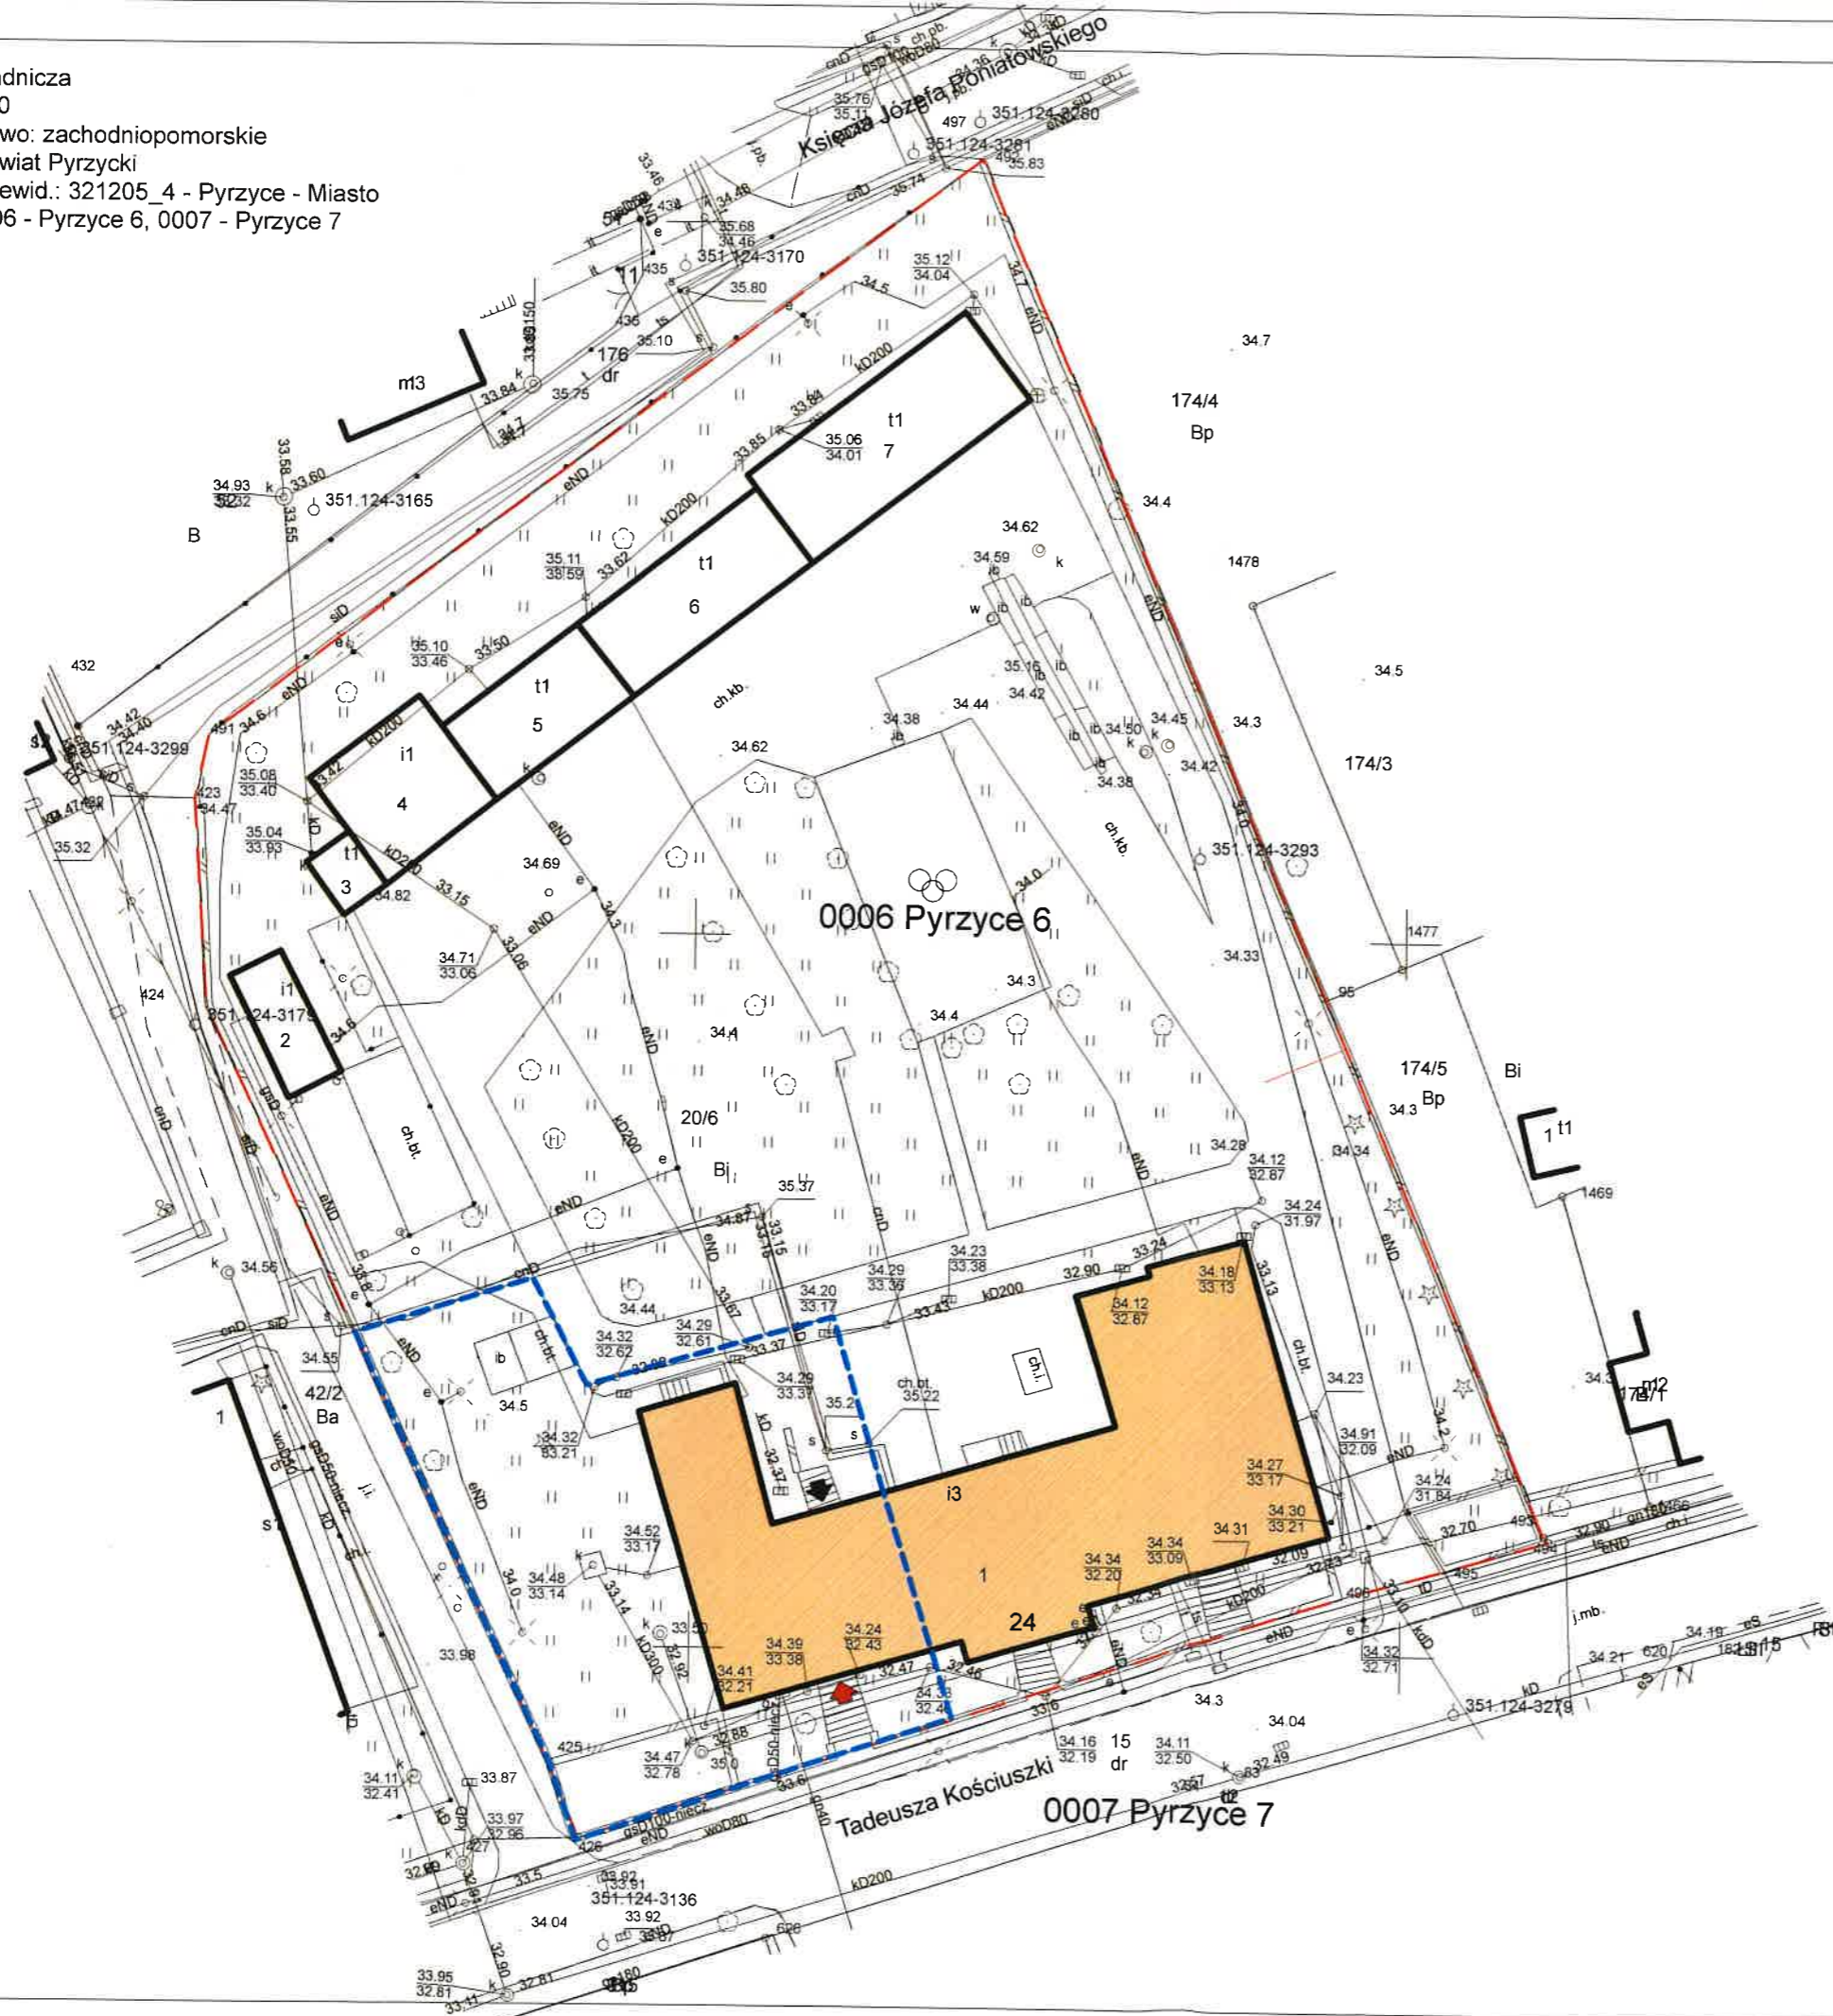
PS-01

Mapa zasadnicza
Skala 1:500
Województwo: zachodniopomorskie
Powiat: Pyrzycki
Jednostka ewid.: 321205_4 - Pyrzyce - Miasto
Obręb: 0006 - Pyrzyce 6, 0007 - Pyrzyce 7

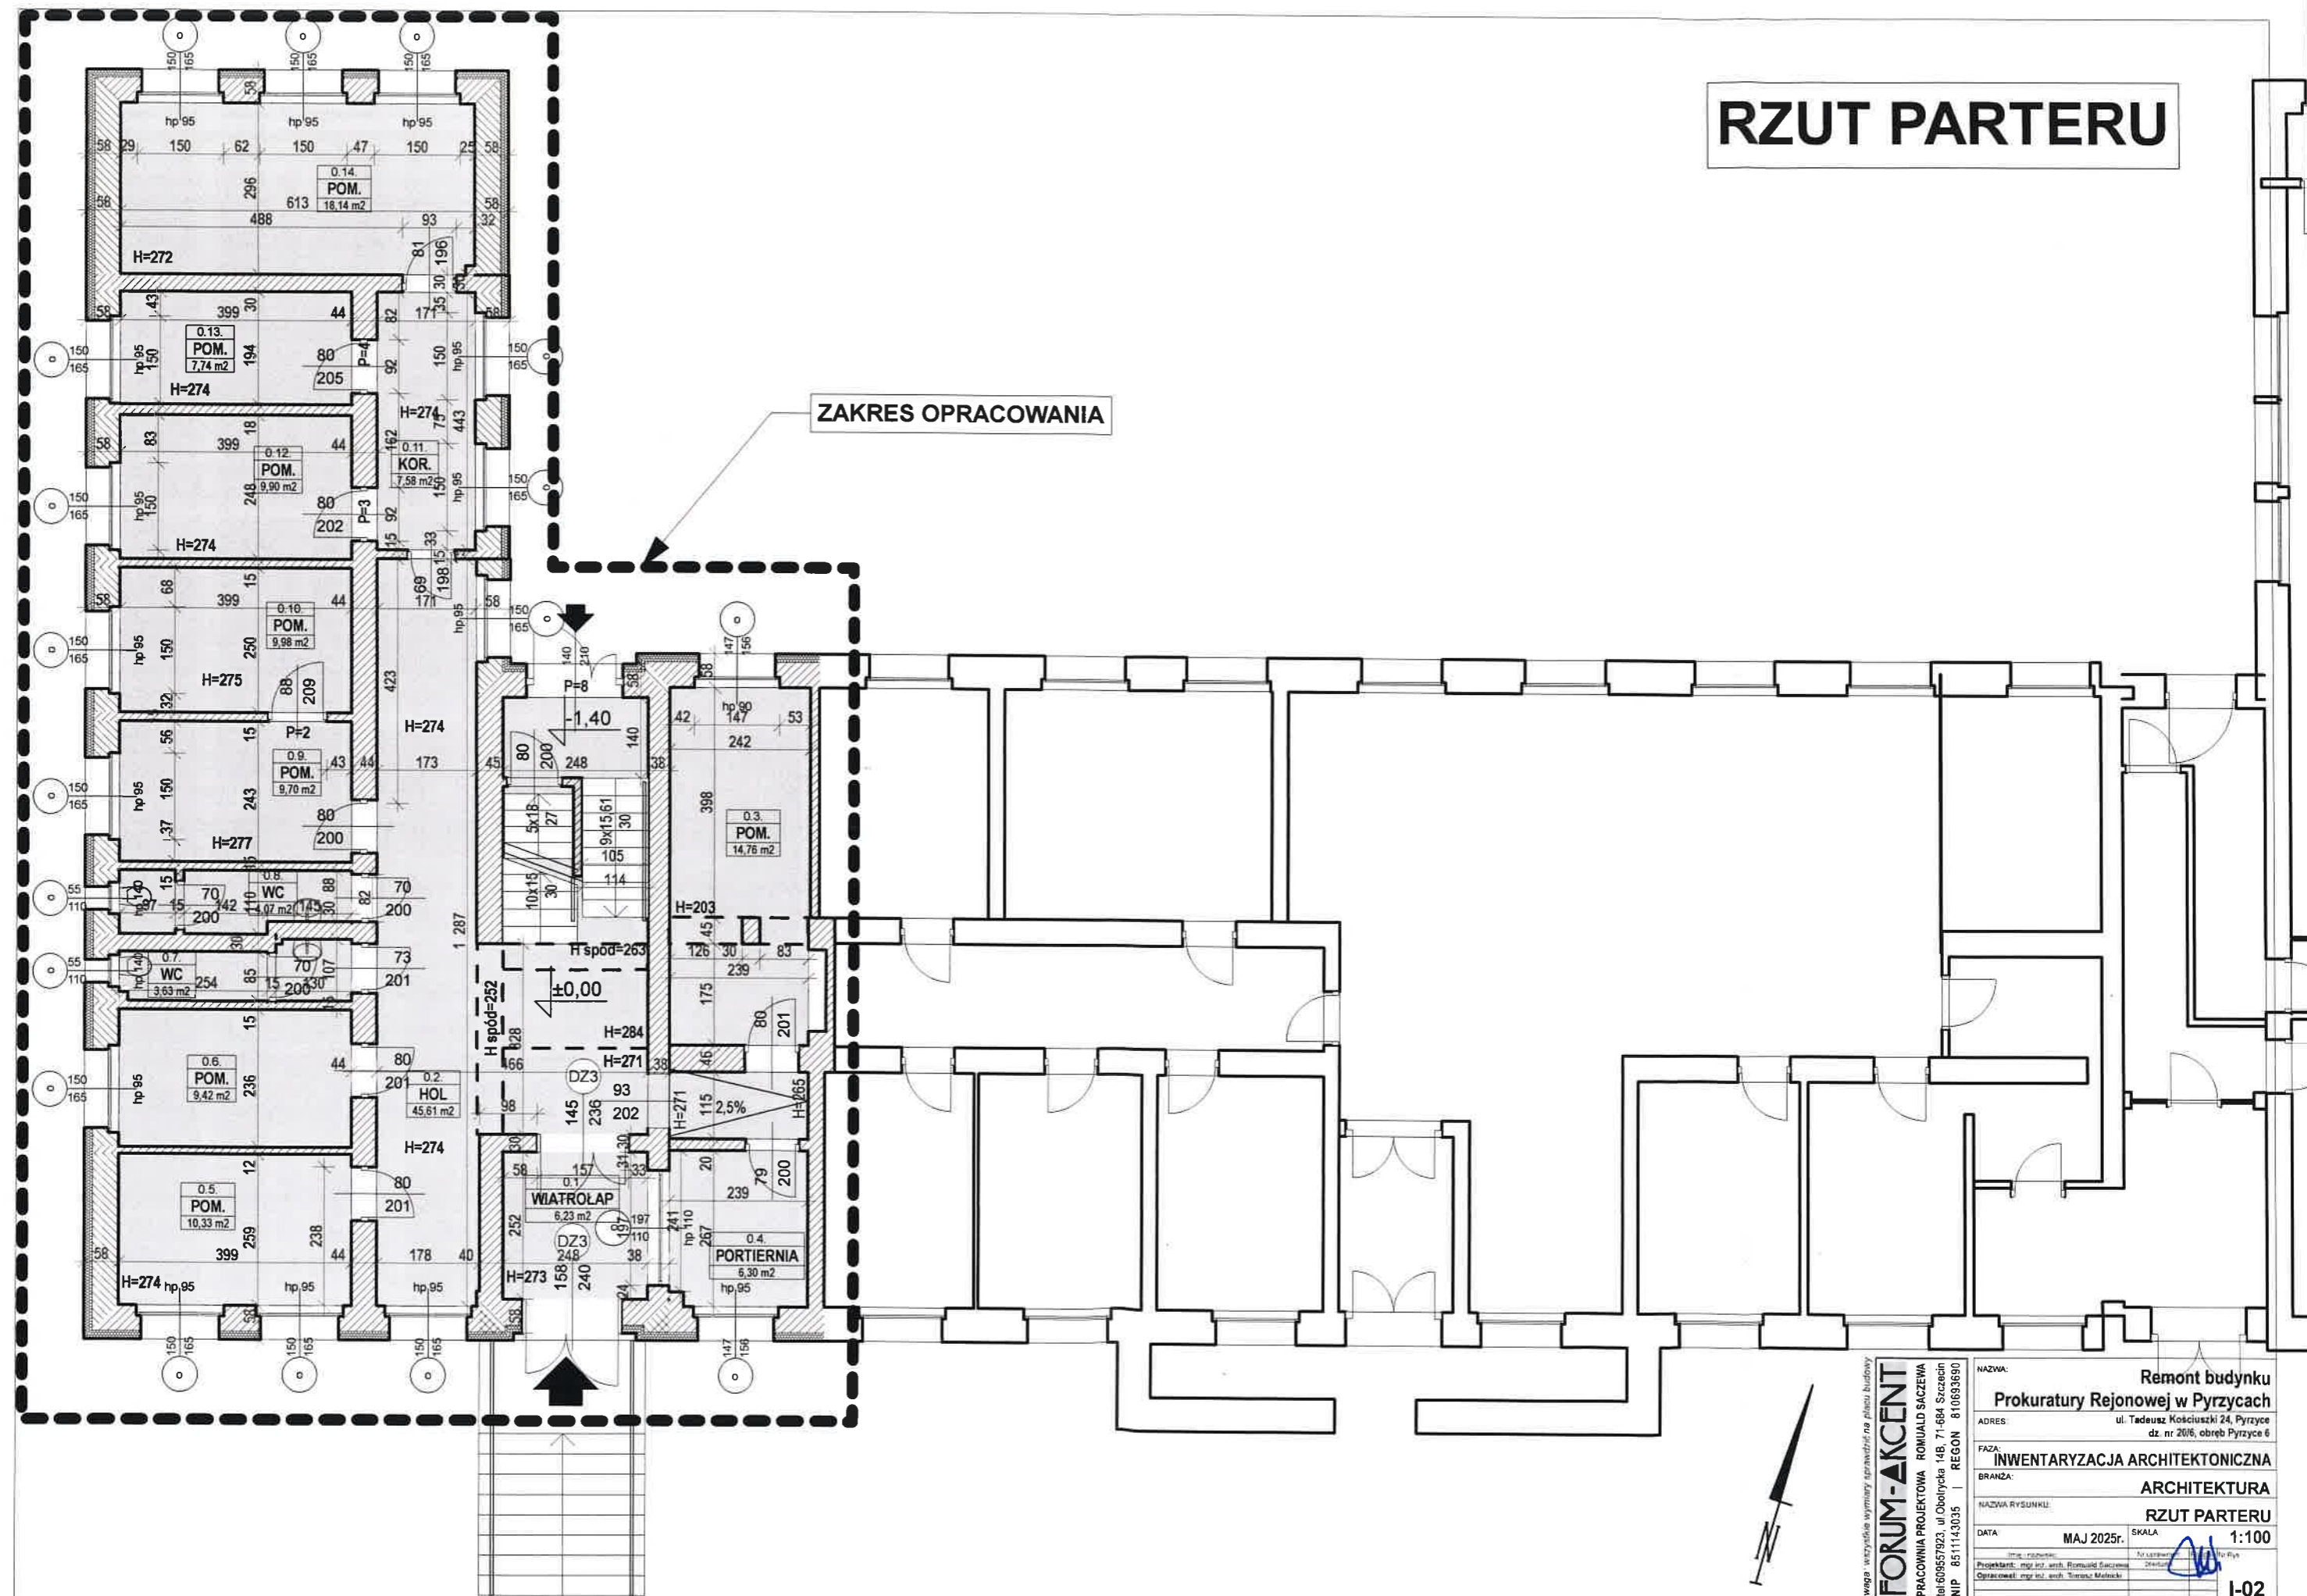
I-02

RZUT PARTERU

ZAKRES OPRACOWANIA

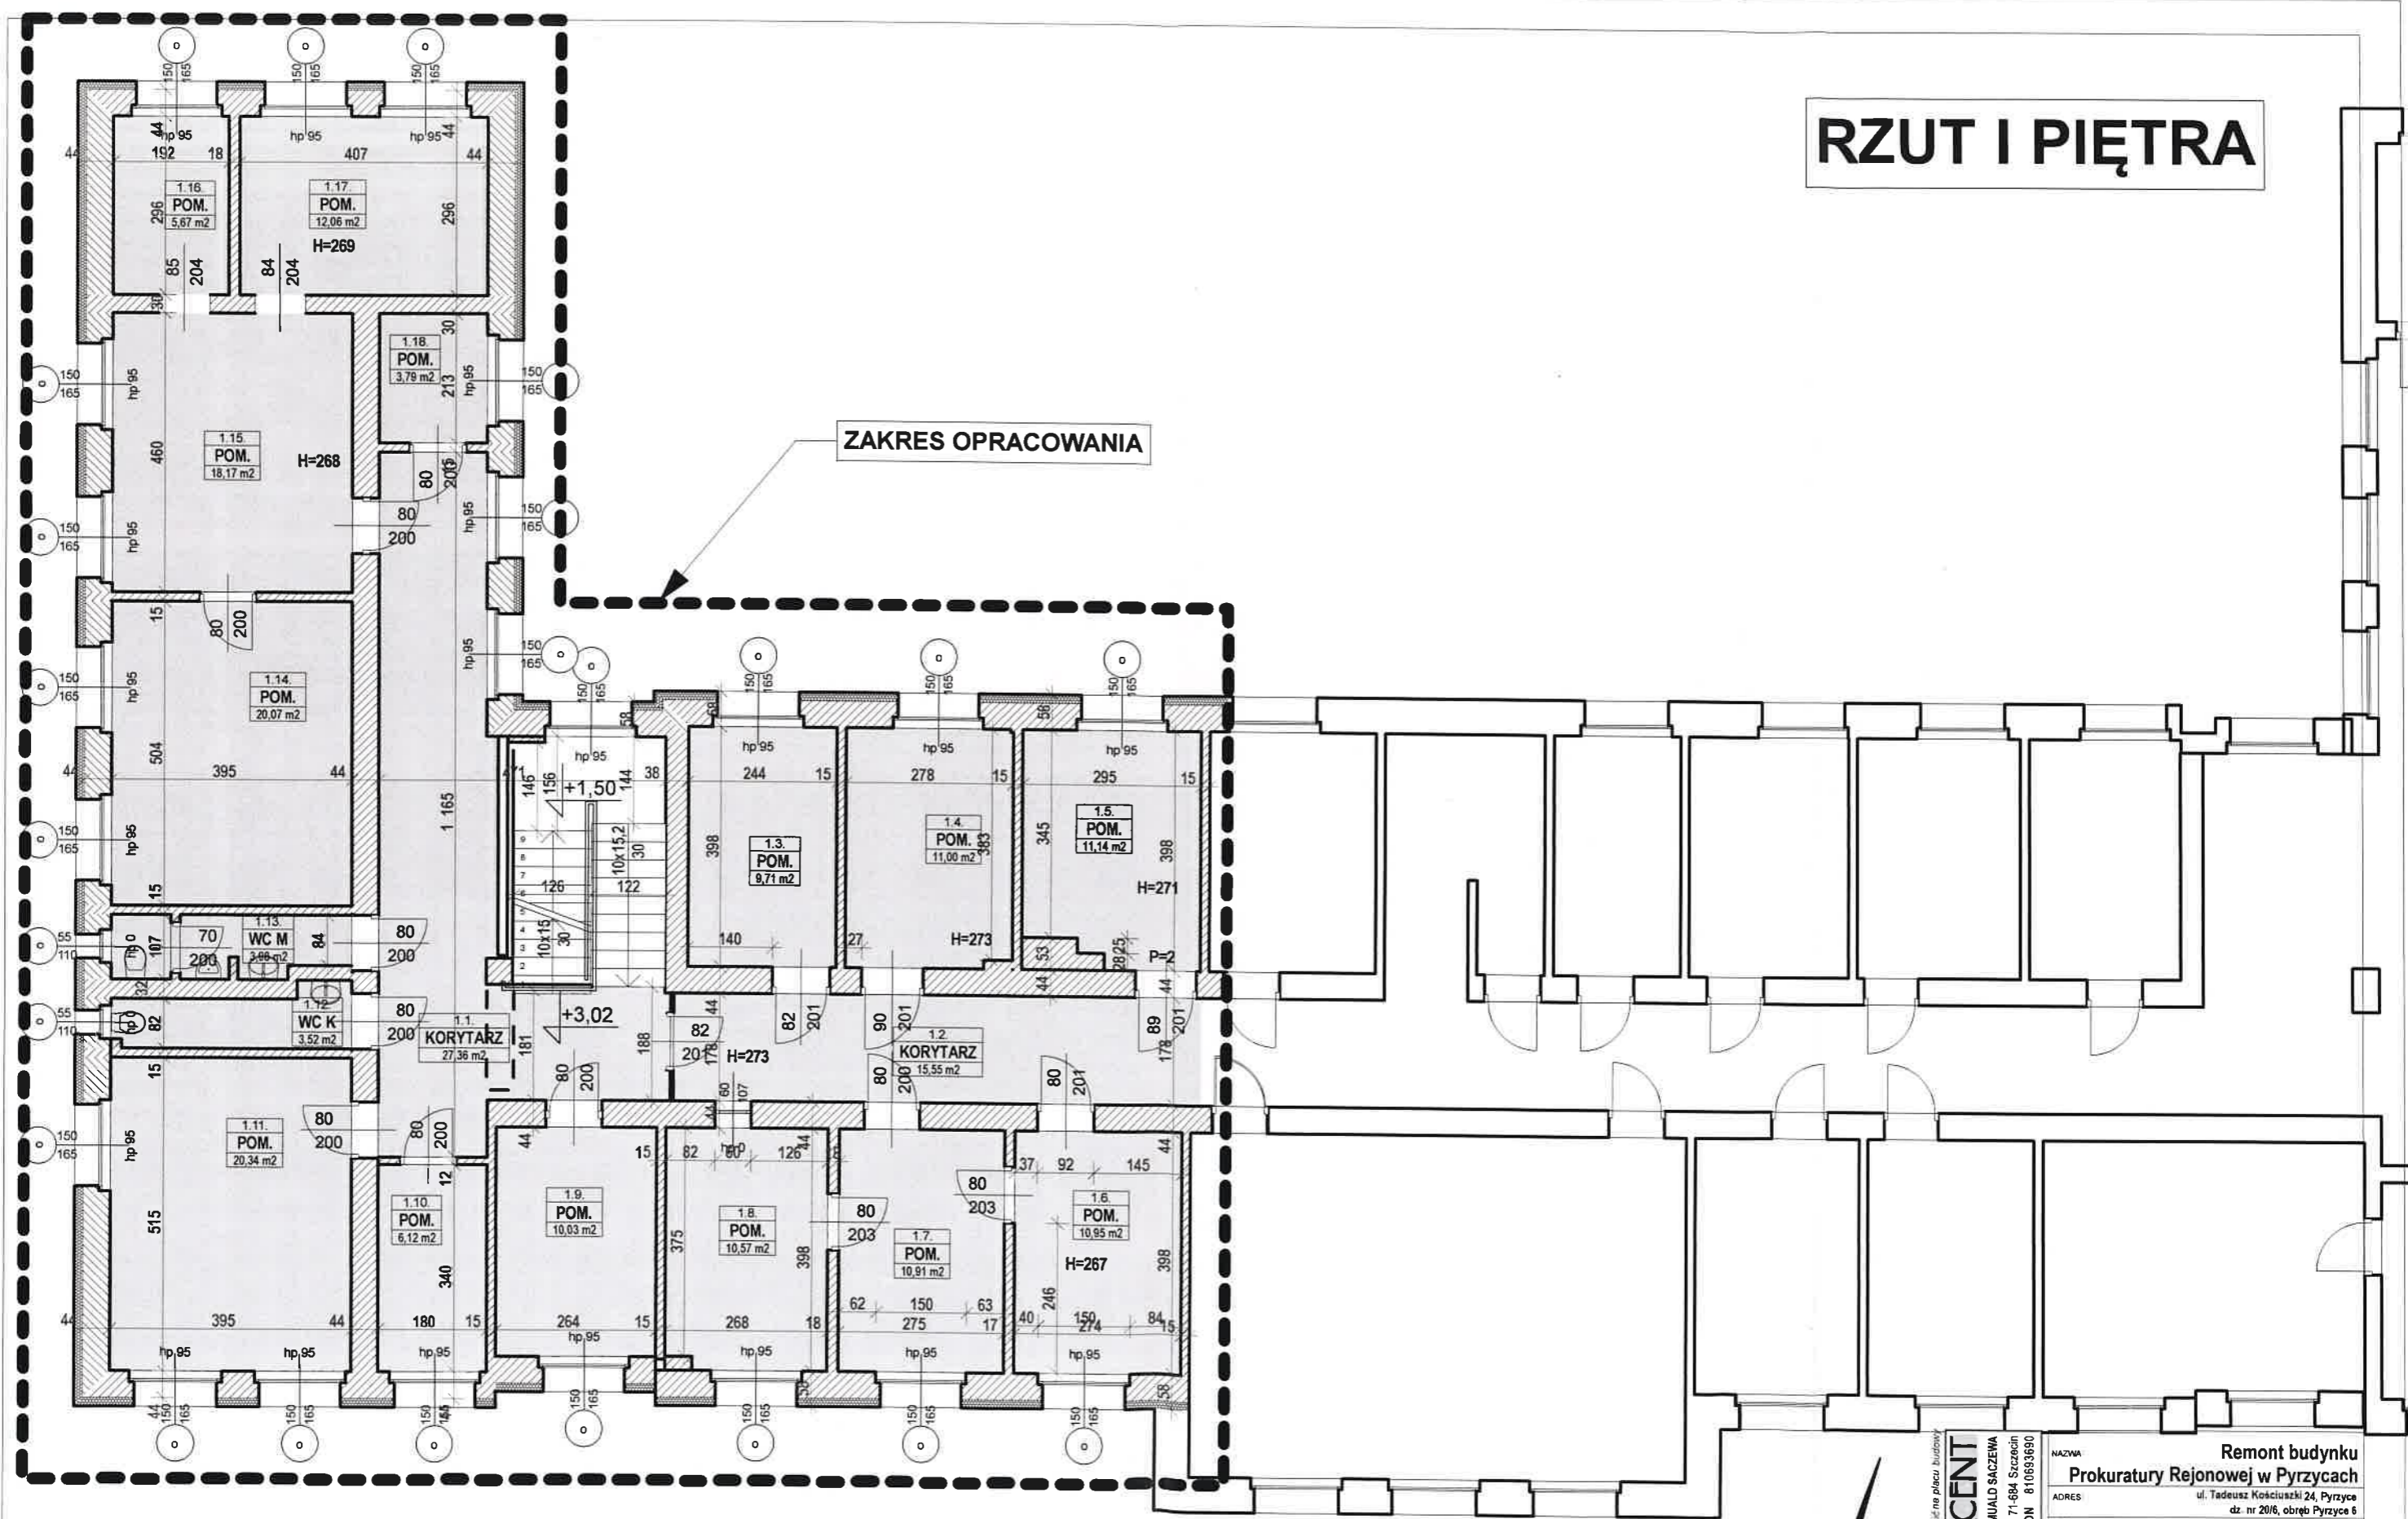
RZUT I PIĘTRA

ZAKRES OPRACOWANIA

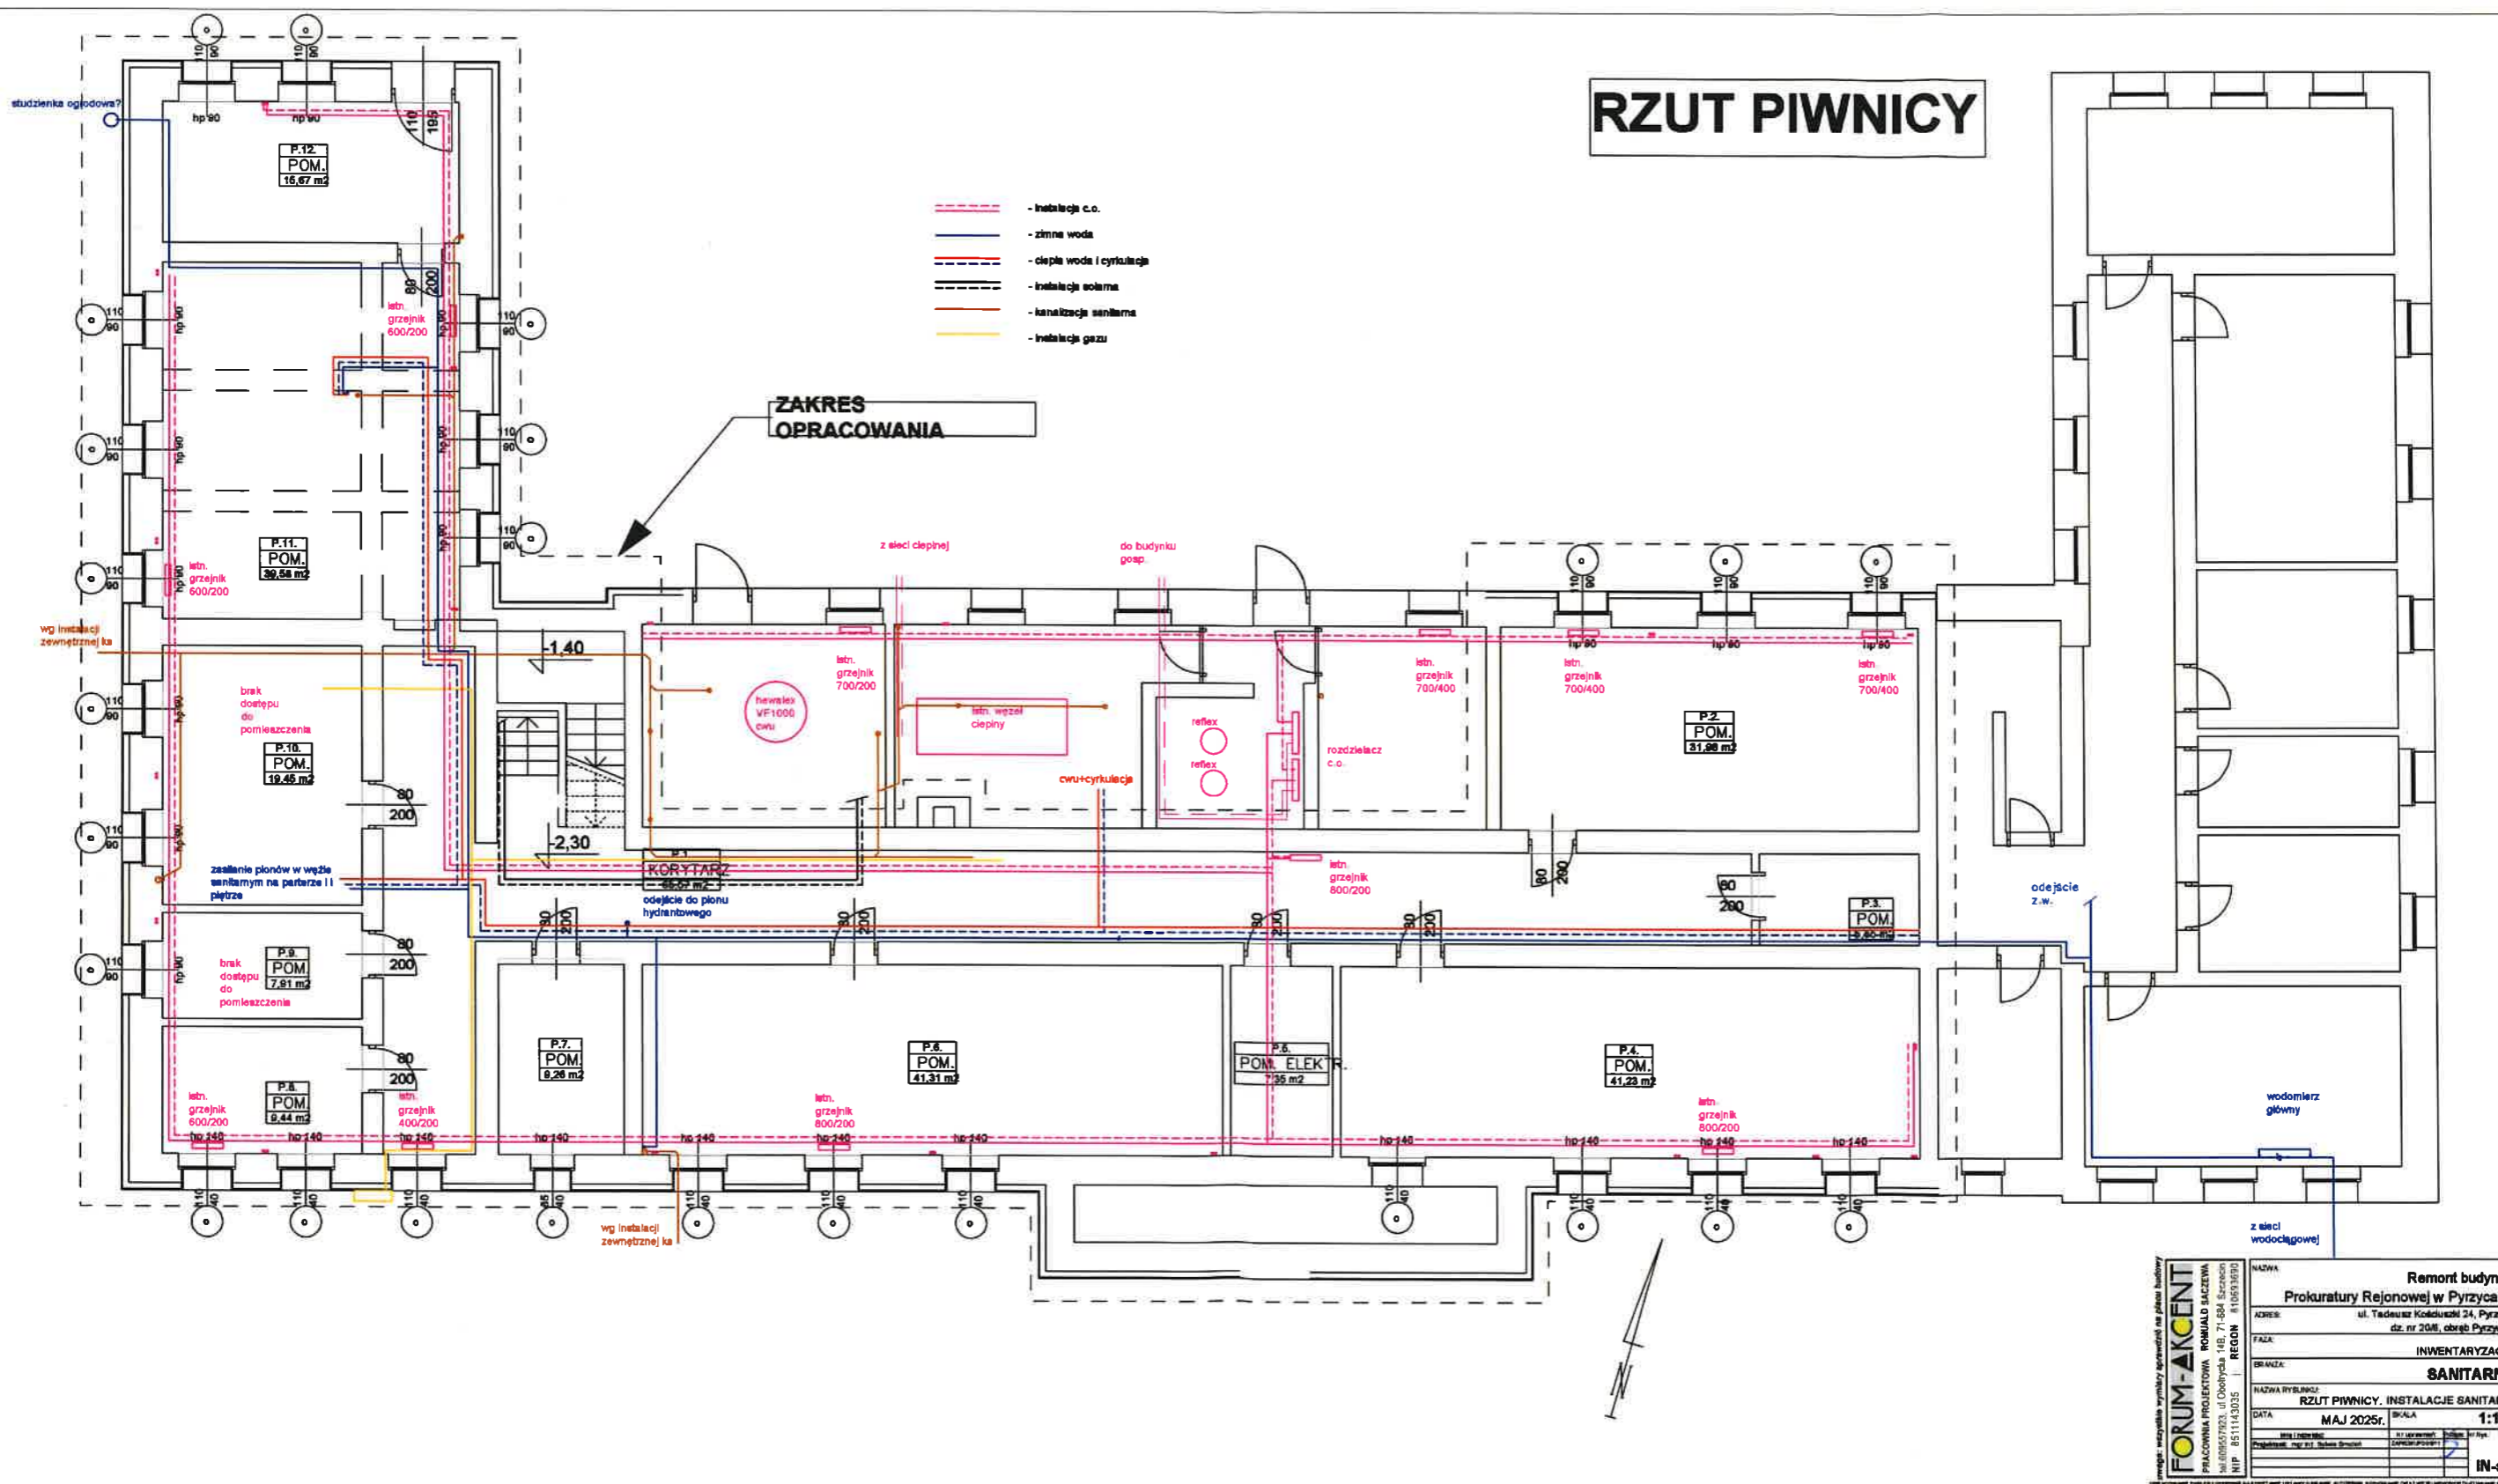
RZUT PIWNICY

Wejście przyłącza wody do piwnicy (do pomieszczenia poza zakresem opracowania). W pomieszczeniu wodomierzowym brak zaworu pierwszeństwa dla instalacji p.poż- wykonane jest obejście wodomierzowe wraz z zaworami. Przyłącze opomiarowane wodomierzem Sensus z nakładką radiową.

Główny ciąg zimnej wody w piwnicy wykonany jest z rur PP, instalację hydrantową (piony) wykonano z rur stalowych ocynkowanych, część instalacji wodociągowej dla budynku wykonano z rur stalowych, część z PP a także z miedzi. Brak jednorodności materiałowej na instalacji wodociągowej.

W inwentaryzowanej części budynku zlokalizowane są dwa wyjścia kanalizacyjne- z pomieszczenia piwnicznego P10 i pomieszczenia P6.

W pomieszczeniu wodomierzowym brak wpustu podłogowego, z pomieszczenia węzła ciepłego woda wypompowywana jest przez okno. Z informacji otrzymanych od pracowników wynika że pomieszczenia piwniczne są okresowo zalewane.

Instalacja gazowa (od szafki gazowej na ścianie zewnętrznej budynku) w pomieszczeniach piwnicznych wykonana jest z rur stalowych spawanych i gwintowanych. Instalacja gazowa prowadzona jest pod stropem korytarza w piwnicy. Wg mapy do celów projektowych z instalacji gazowej w budynku zasilany był także budynek oznaczony na mapie jako i1-2. Instalacja gazowa jest obecnie nie użytkowana / nieczynna.

W budynku wykonano parę lat temu nową instalację c.o. Z rozdzielacza c.o. zasilanego z węzła ciepłego zlokalizowanego w pomieszczeniu piwnicznym instalacja c.o. rozdzielona jest na 3 obiegi grzewcze – 2 obiegi dla inwentaryzowanego budynku (do pionów c.o.) i jeden obieg do odrębnego budynku transportowego (prawdopodobnie nieczynny).

Instalacja c.o. w całym budynku wykonana jest z rur miedzianych prowadzonych po wierzchu ścian – w pomieszczeniach piwnicznych w izolacji z poliuretanu. Na dole pionów – w piwnicy, zamontowane są zawory regulacyjne ASV-PV i zawory współpracujące ASV-M. Od pionów c.o. wykonane są odejścia zasilające poszczególne grzejniki.

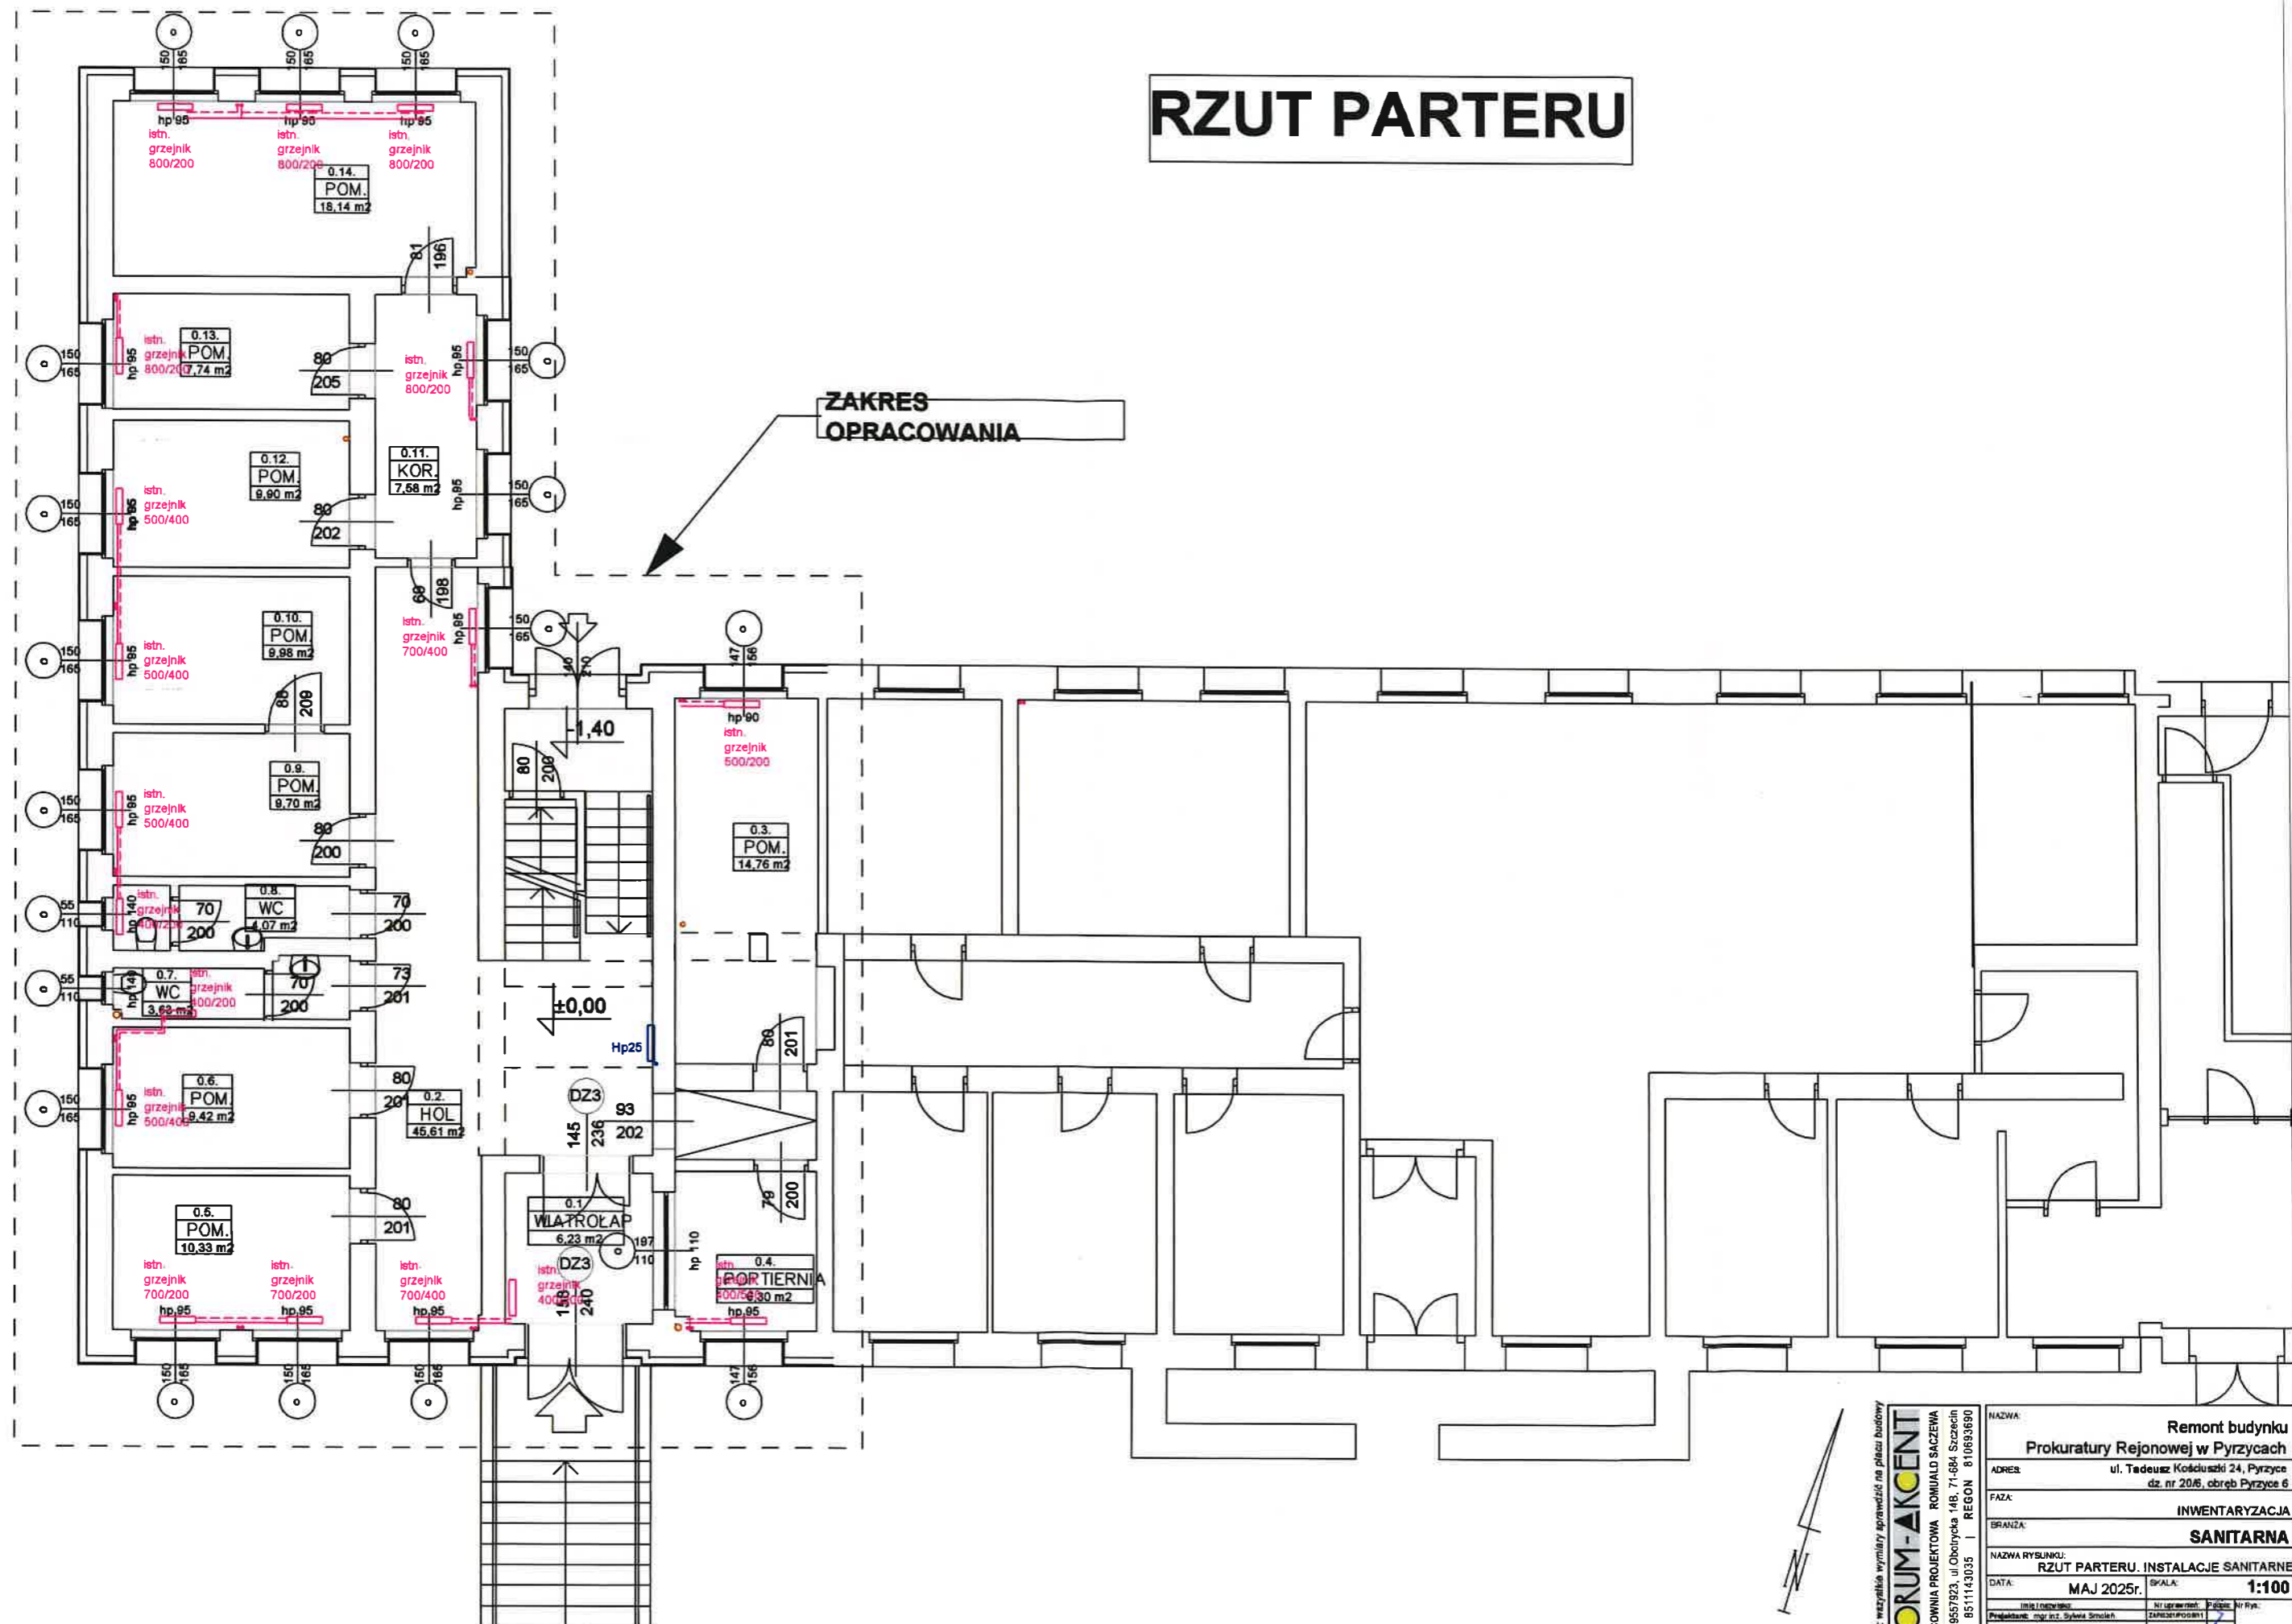
IN-s1

W inwentaryzowanej części budynku zlokalizowane są 3 hydranty HP25 – na klatce schodowej – na każdej kondygnacji po jednej. Brak informacji z badania hydrantów – czy istniejąca instalacja p.poż. posiada odpowiednie ciśnienie wody.

Instalacja kanalizacji sanitarnej w inwentaryzowanej części budynku wykonana jest z rur kamionkowych, żeliwnych i rur PVC. Pion kanalizacji sanitarnej zlokalizowany jest w węźle sanitarnym – nad pomieszczeniem P10 oraz w pomieszczeniu portierni (obudowa pionu – brak dostępu). Ponieważ na etapie inwentaryzacji nie było dostępu do dwóch pomieszczeń piwnicznych położonych bezpośrednio pod węzłami sanitarnym (pomieszczenia P.9 i P10) nie określono, czy piony kanalizacji sanitarnej są wspólne dla obu węzłów sanitarnych, czy każdy węzeł (damski, męski) ma odrębne piony ks.

RZUT PARTERU
