Projekt:	REMONT BUDYNKU PROKURATURY REJONOWEJ W PYRZYCACH
Kategoria obiektu:	<i>Kategoria XVI - budynki biurowe i konferencyjne</i>
Inwestor:	PROKURATURA OKRĘGOWA W SZCZECINIE UL. STOISŁAWA 6, 70-952 SZCZECIN
Adres inwestycji:	ul. Tadeusza Kościuszki 24, Pyrzyce dz. nr 20/6, obręb Pyrzyce 6
Branża:	OGÓLNOBUDOWLANA
Faza:	<u>Inwentaryzacja budowlana - wielobranżowa</u>

Inwentaryzacja architektoniczna

Przedmiotem opracowania jest inwentaryzacja części budynku biurowego prokuratury przy ul. Tadeusza Kościuszki 24 w Pyrzycach. Opracowanie stanowi podstawę do przyszłego opracowania koncepcji architektonicznej oraz wielobranżowych projektów remontu obiektu.

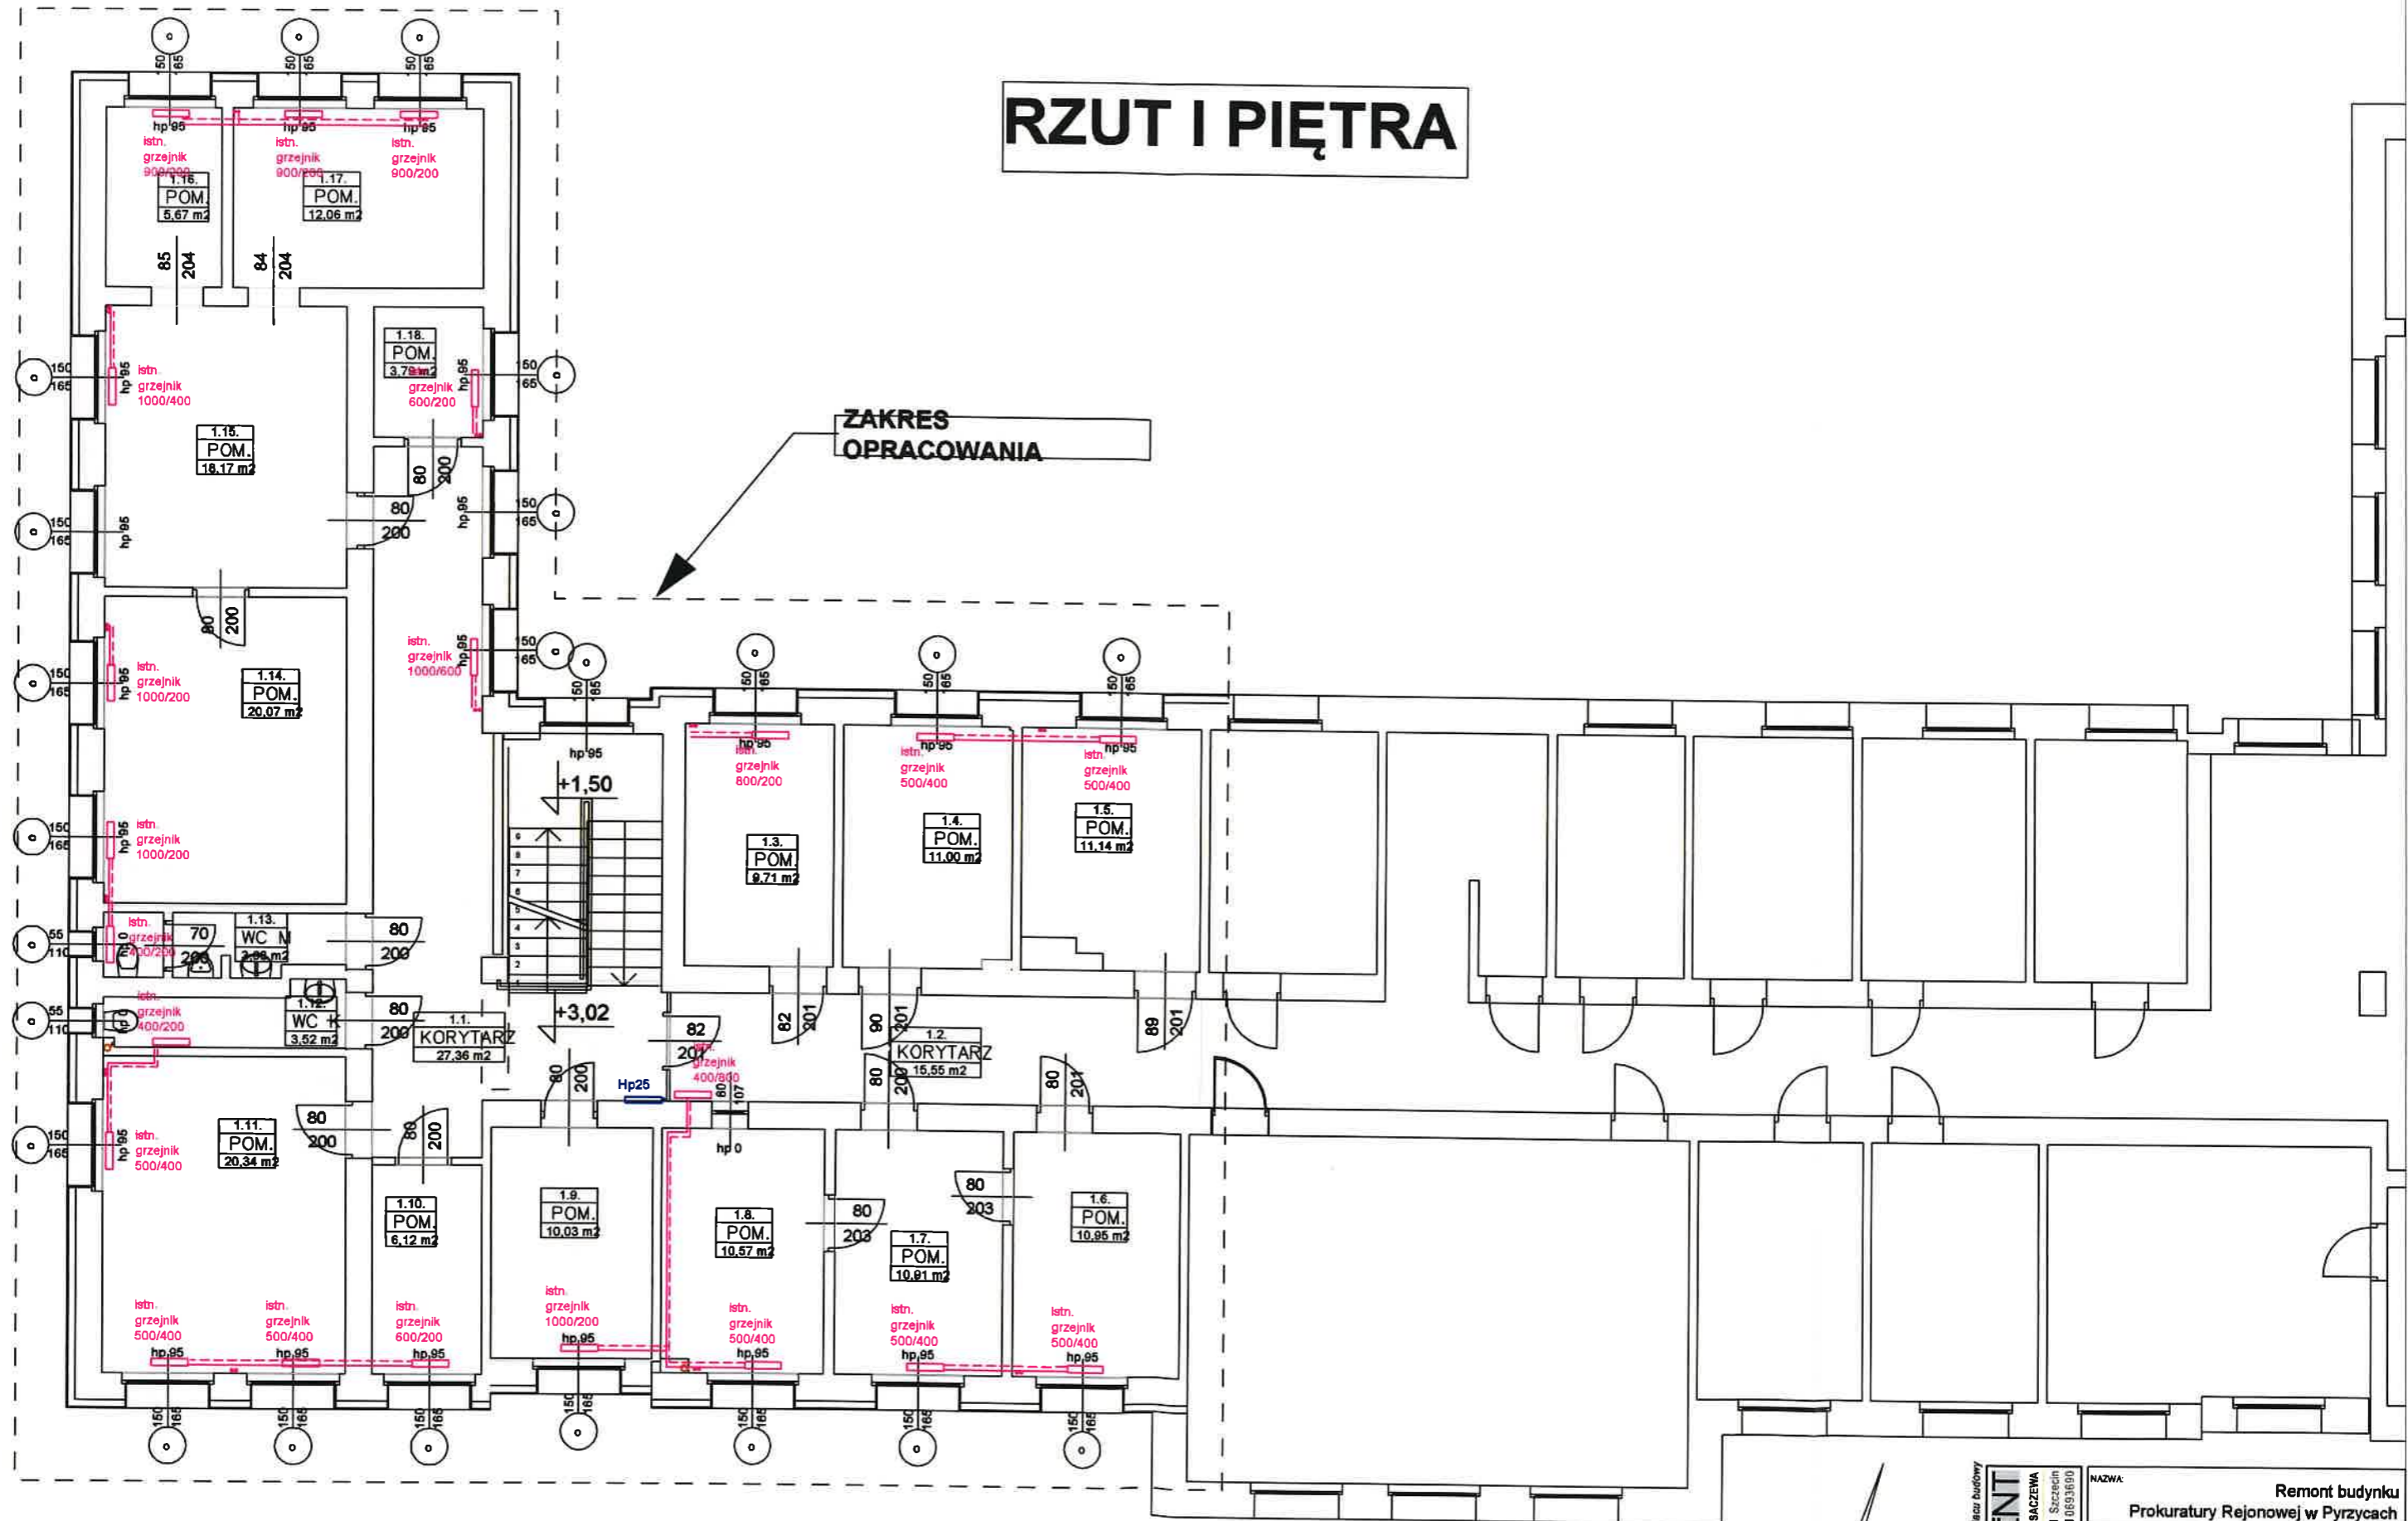
IN-51

Inwentaryzowane pomieszczenia wentylowane są wyłącznie grawitacyjnie – część pomieszczeń biurowych nie posiada wentylacji. Kanały wentylacyjne zlokalizowane są w ścianie pomiędzy głównym ciągiem komunikacyjnym a pomieszczeniami biurowymi. Nawiew realizowany jest nawiewnikami okiennymi. Na etapie inwentaryzacji nie uzyskano dostępu do opinii kominiarskiej.

RZUT I PIĘTRA

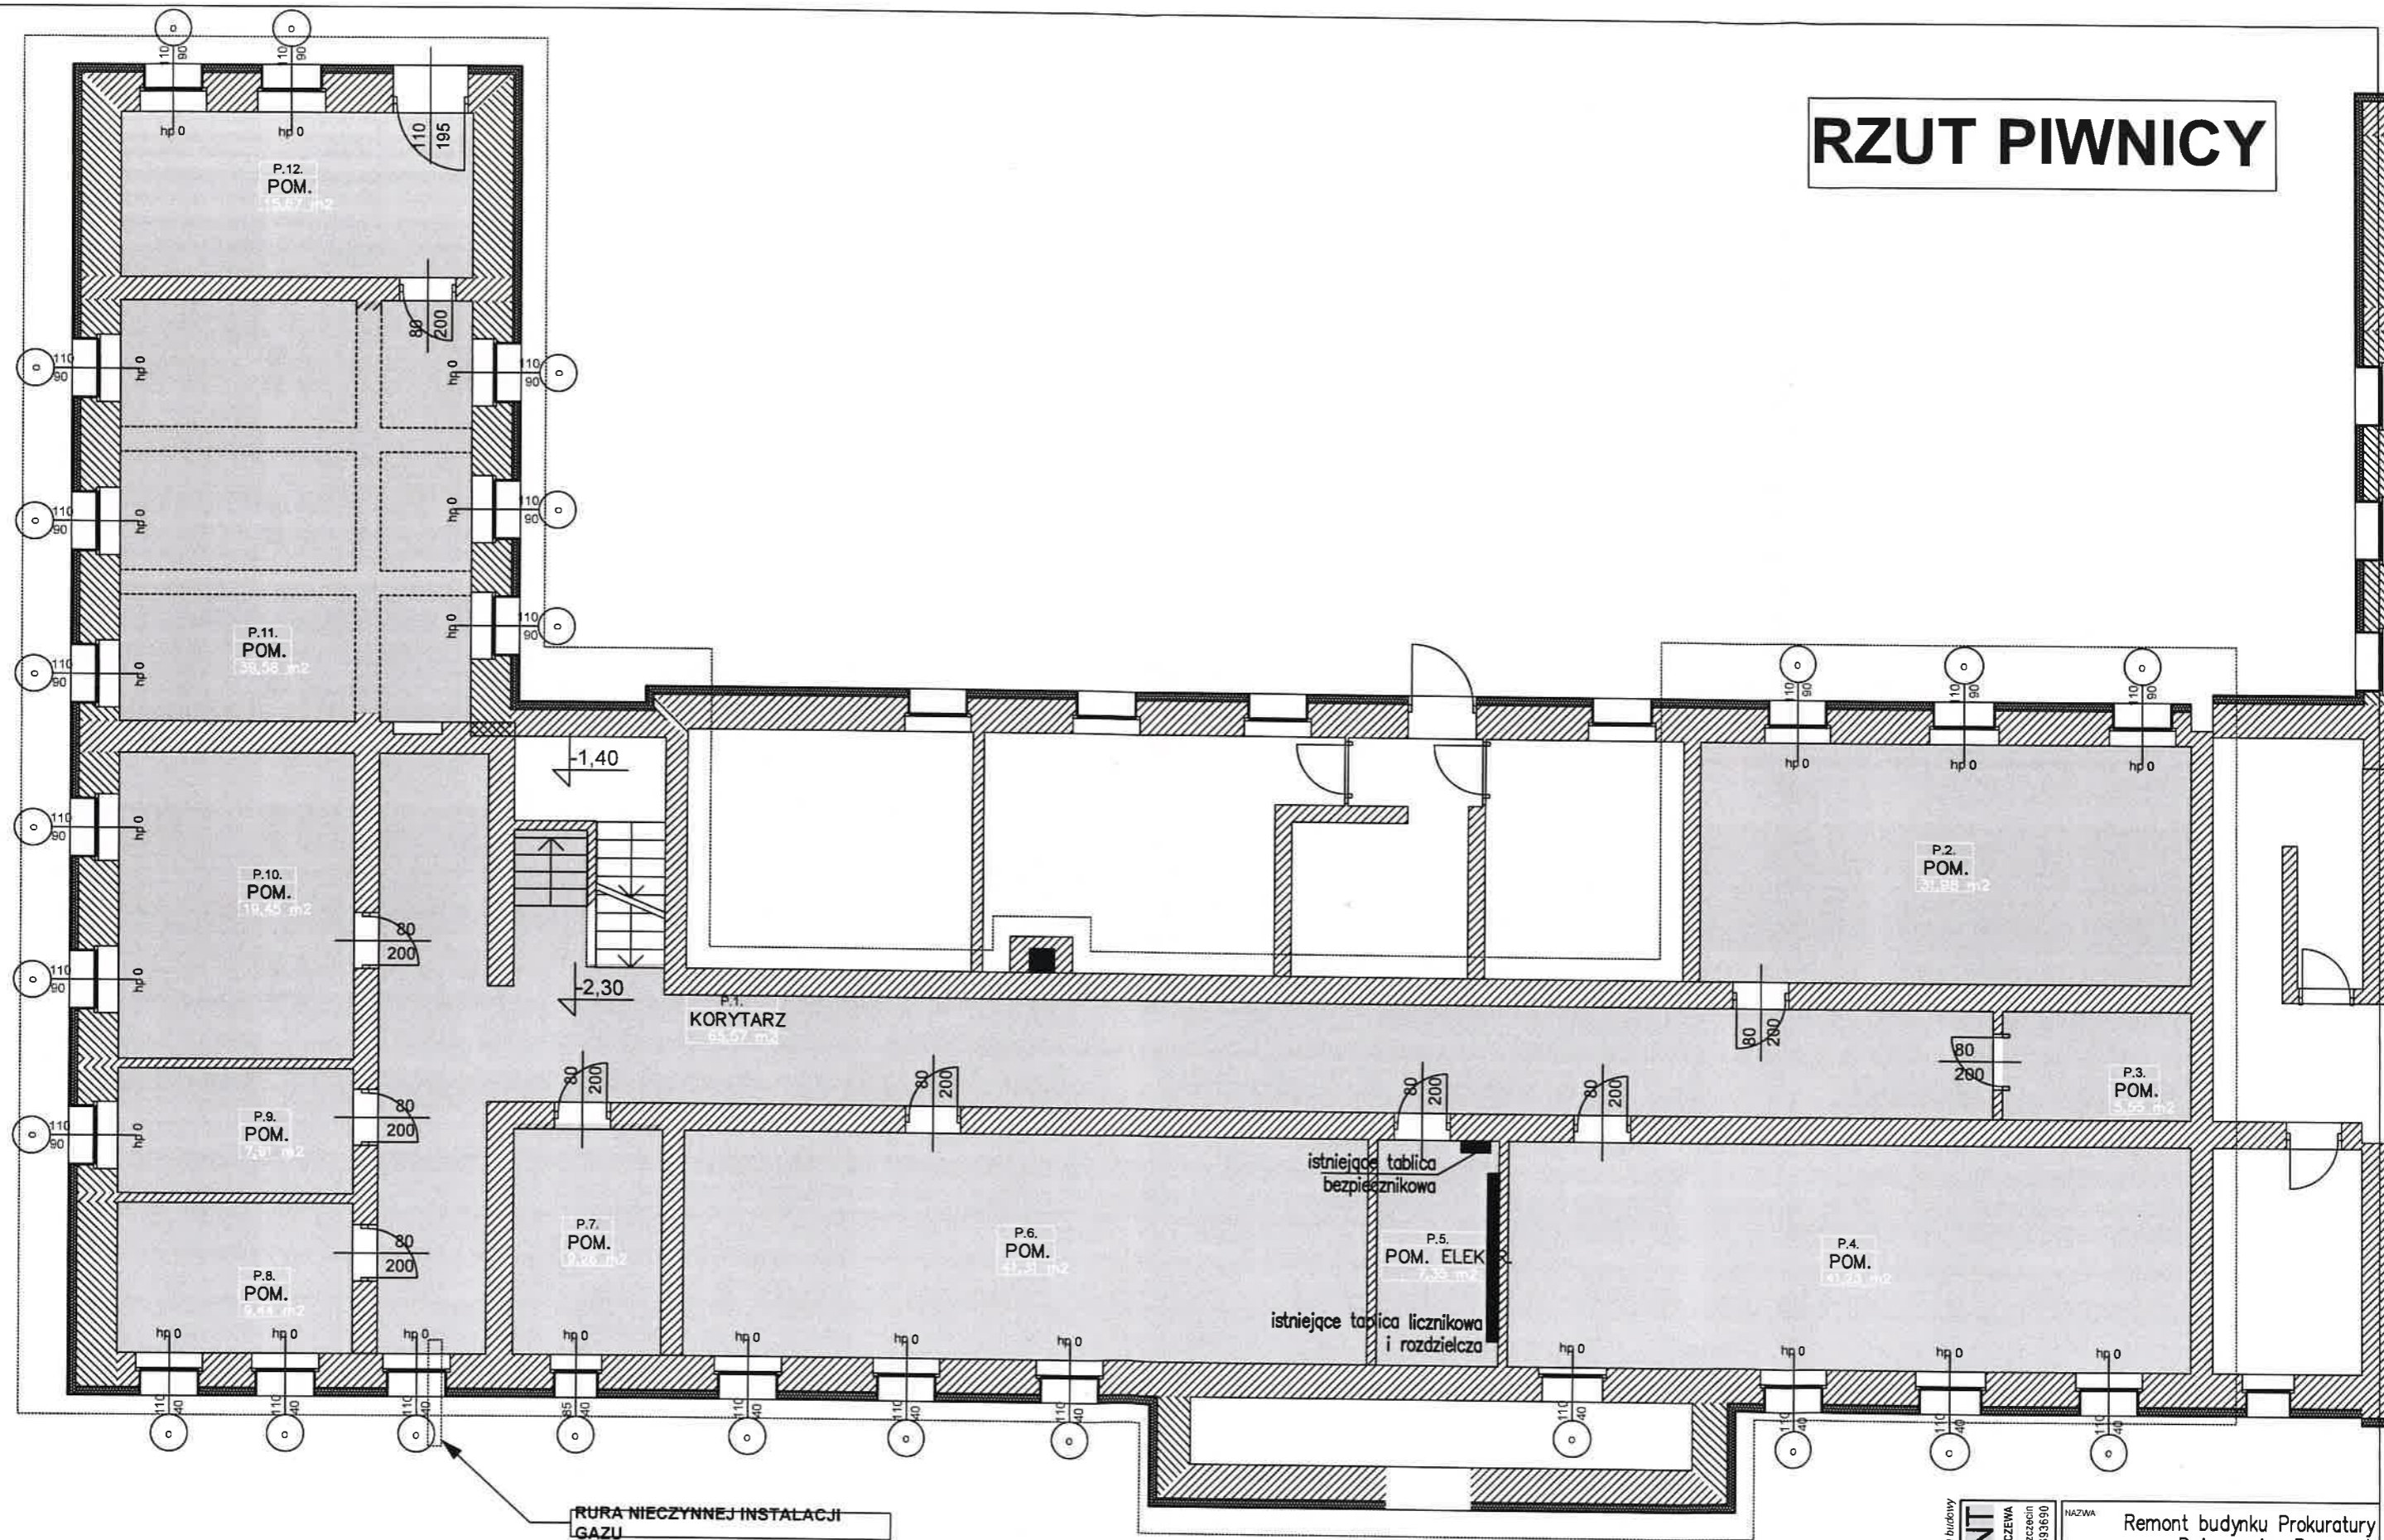
RZUT PIWNICY

Obiekt zasilany jest ze złącza kablowego ZK-3b znajdującego się przy frontowej elewacji budynku. W piwnicy, w rozdzielni znajduje się rozdzielnica główna (RG), z której obwody rozprowadzone są do poszczególnych tablic piętrowych. W RG znajduje się licznik energii elektrycznej przypisany do nieremontowanej (w tym opracowaniu) części budynku. Planowana jest kompletna wymiana RG.

Instalacja obiektu pracuje w systemie TN-C, ze wspólnym przewodem neutralnym i ochronnym, ponadto część obwodów wykonana jest przewodami o żyłach aluminiowej.

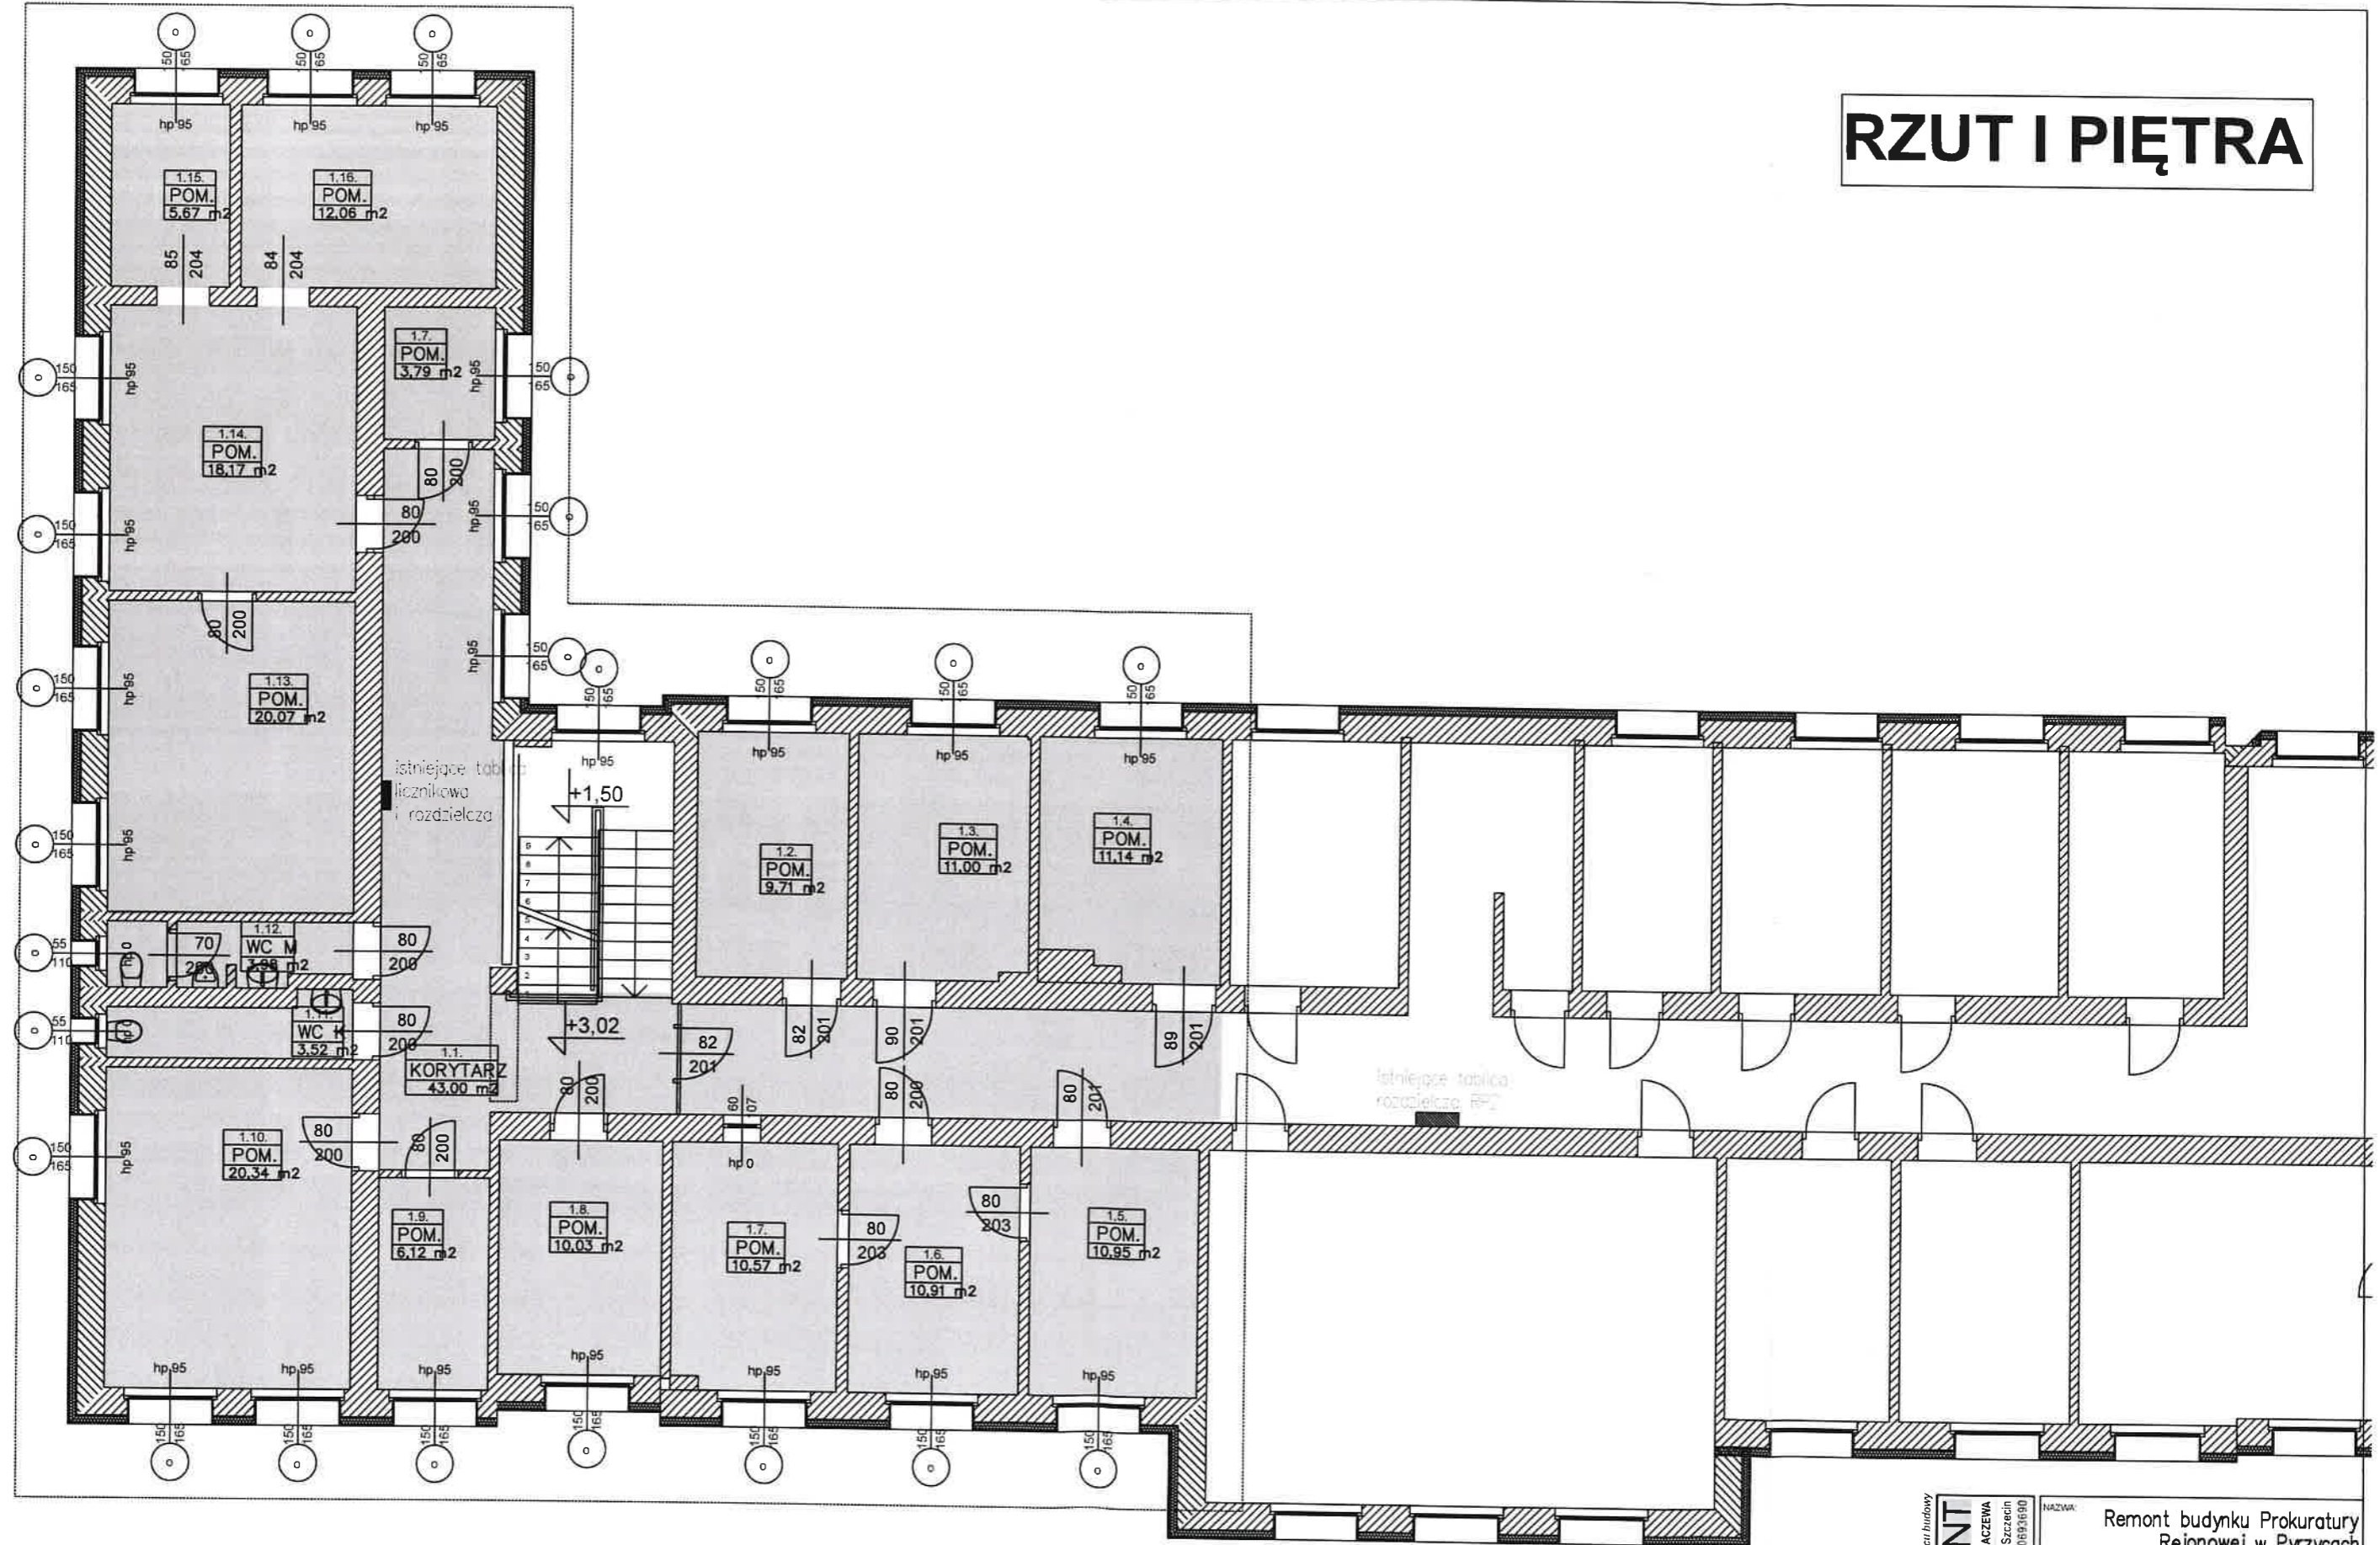
RZUT I PIĘTRA

W skrzydle budynku należącym do prokuratury rejonowej znajdują się dwie tablice piętrowe. Na parterze tablica piętrowa odpowiada jedynie za rozdział energii. Na pierwszym piętrze natomiast, w tablicy piętrowej oprócz zabezpieczeń poszczególnych obwodów ulokowany jest licznik energii elektrycznej. Ponadto na piętrze, w centralnej części budynku znajduje się rozdzielnica z zabezpieczeniami obwodów dla pomieszczeń w ciągu korytarza. Pomieszczenia te należą zarówno do części obiektu podlegającej prokuraturze jak i pozostałej części budynku. Planowany jest rozdział obwodów i przeniesienie zabezpieczeń poszczególnych obwodów do projektowanej rozdzielnicy piętrowej w skrzydle budynku.
