Projekt:	REMONT BUDYNKU PROKURATURY REJONOWEJ W PYRZYCACH
Kategoria obiektu:	<i>Kategoria XVI - budynki biurowe i konferencyjne</i>
Inwestor:	PROKURATURA OKRĘGOWA W SZCZECINIE UL. STOISŁAWA 6, 70-952 SZCZECIN
Adres inwestycji:	ul. Tadeusza Kościuszki 24, Pyrzyce dz. nr 20/6, obręb Pyrzyce 6
Branża:	OGÓLNOBUDOWLANA
Faza:	<u>EKSPERTYZA TECHNICZNA</u>

1.1 Przedmiotem ekspertyzy jest budynek biurowy, zlokalizowany w Pyrzycach, przy ul. Tadeusza Kościuszki 24.

Celem ekspertyzy jest ocena stanu technicznego budynku, w związku z planowanym remontem obiektu.

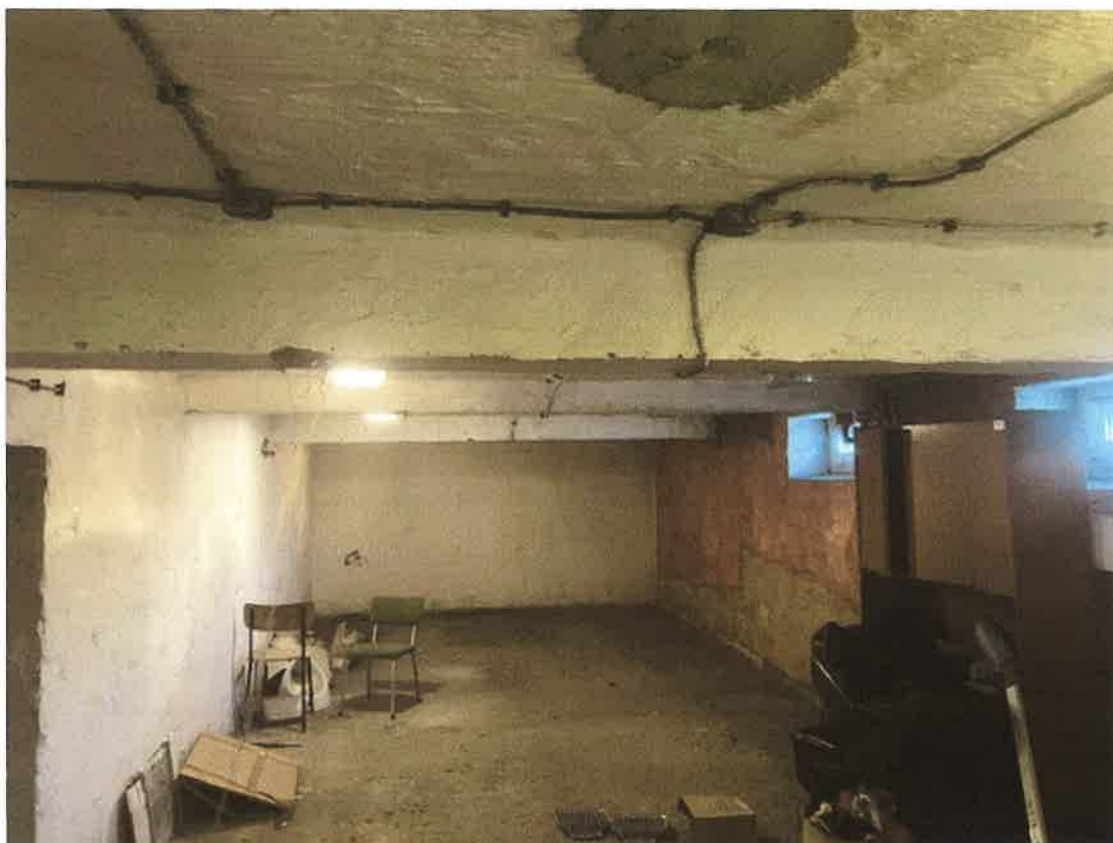
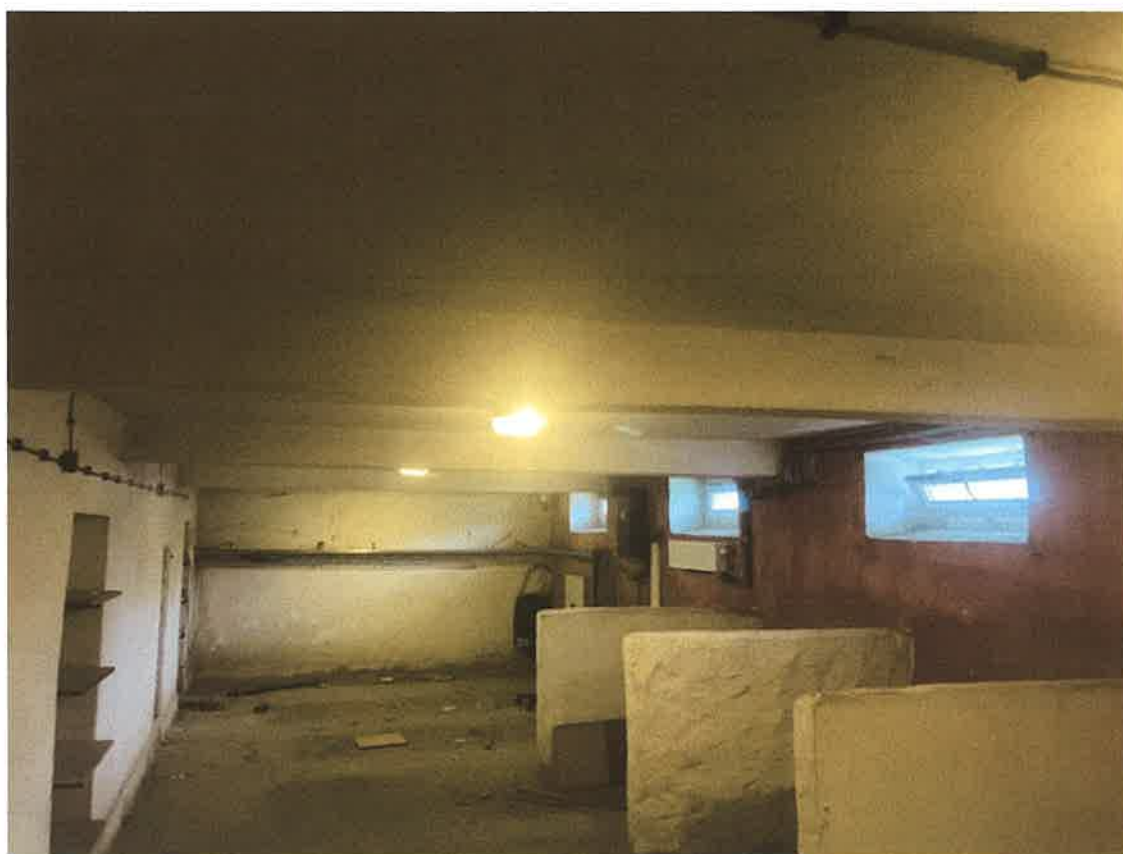
Fot.5 i 6. Strop nad piwnicą wraz z podciągami stalowymi.

W piwnicach wykonano podciągi stalowe, złożone z podwójnych belek o profilu I240, I180 i I160 (fot. 5,6,7,8,9) Podciągi opierają się na ścianie zewnętrznej oraz na ścianie wewnętrznej, korytarzowej.

Stalowe podciągi w piwnicach również znajdują się w dobrym stanie technicznym.

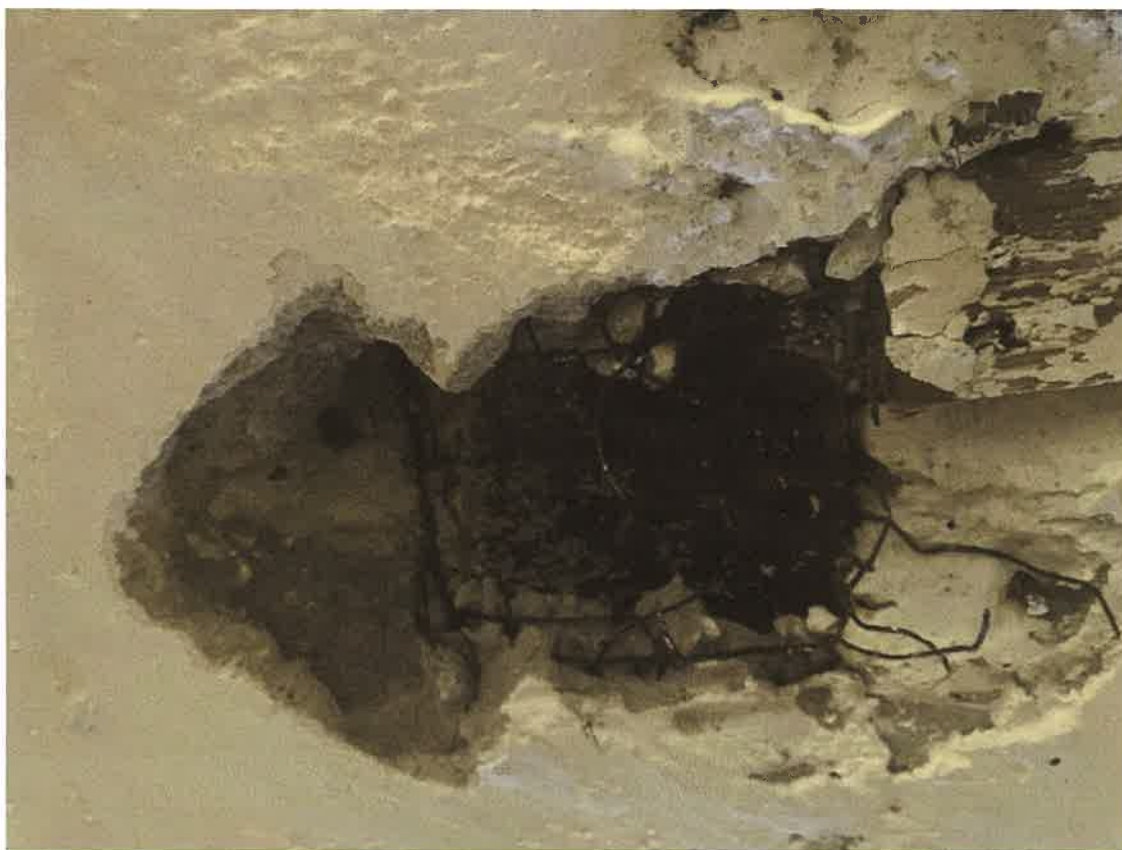
Fot.10. Odkrywka w stropie nad piwnicami. Widoczna dolna stopka belki I180.

Nad piwnicami wykonane są stropy masywne, typu Kleina, na belkach stalowych. (fot.25 i 26). Belki stropowe mają profil I120, I160, I180, I240 i są rozmieszczone średni co 150cm

Stropy masywne nad piwnicą znajdują się , w dobrym stanie technicznym. Obliczenia statyczne załączono w punkcie II wykazały, że istniejące belki stropowe przenoszą obciążenia stałe i zmienne , bez konieczności ich wzmacniania.

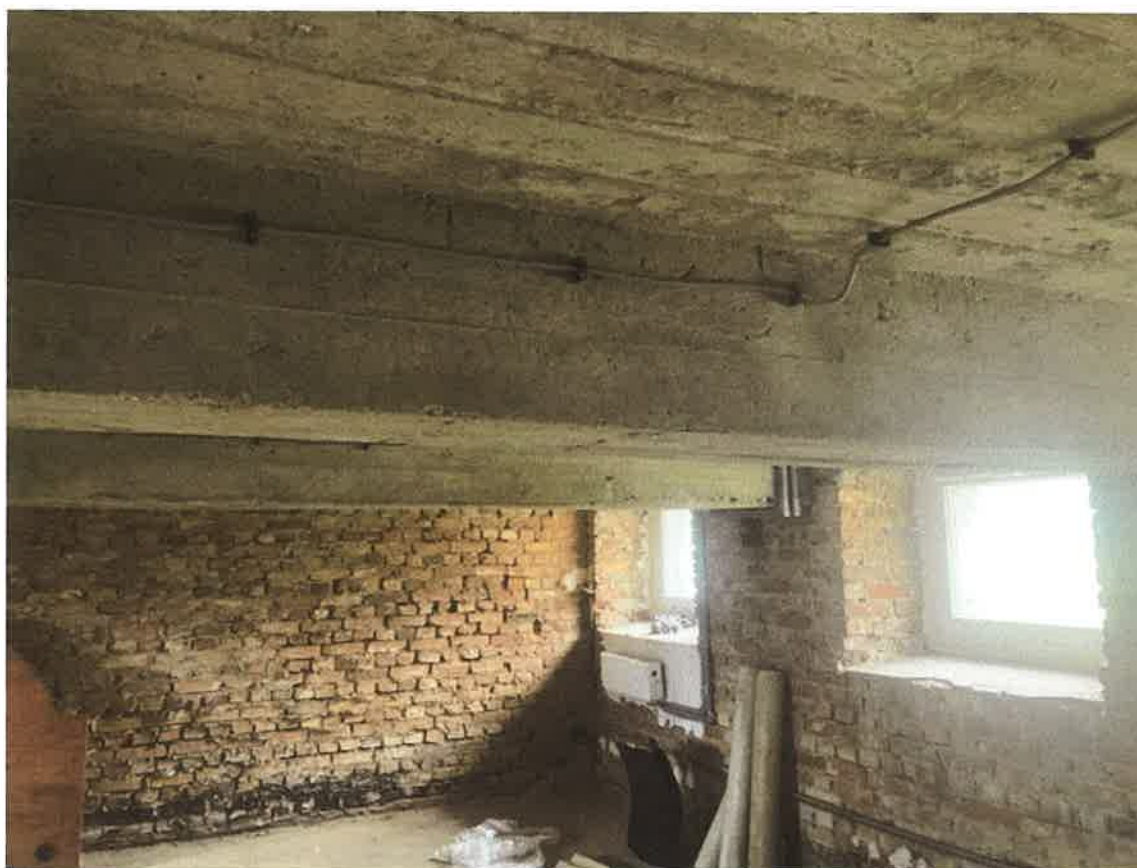
Fot.12. Widok żelbetowych podciągów i płyty stropowej w piwnicach, w lewym skrzydle budynku.

W lewym skrzydle budynku, w piwnicach, wykonano podciągi żelbetowe, wylewane, o przekroju 38x30cm (fot. 12 i 13). Podciągi opierają się na ścianach zewnętrznych oraz żelbetowych słupach wewnętrznych, o przekroju 38x38cm.

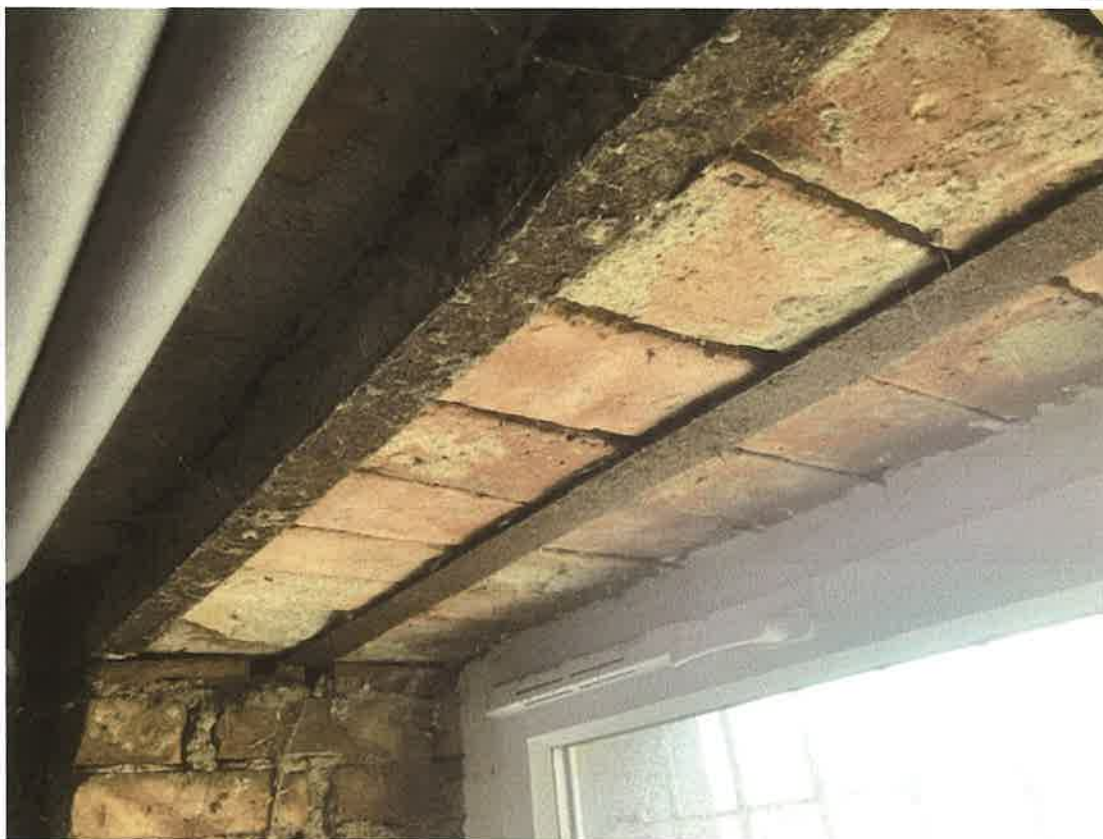
Fot.15. Stalowe nadproże okienne w piwnicach, złożone z trzech belek I120.

Nad otworami okiennymi i drzwiowymi w piwnicach, wykonane są nadproża stalowe, złożone z trzech belek o profilu I100 i I120 (fot. 15).

Stalowe nadproża okienne uległy powierzchniowej korozji. Wymagają oczyszczenia i zabezpieczenia antykorozyjnego.

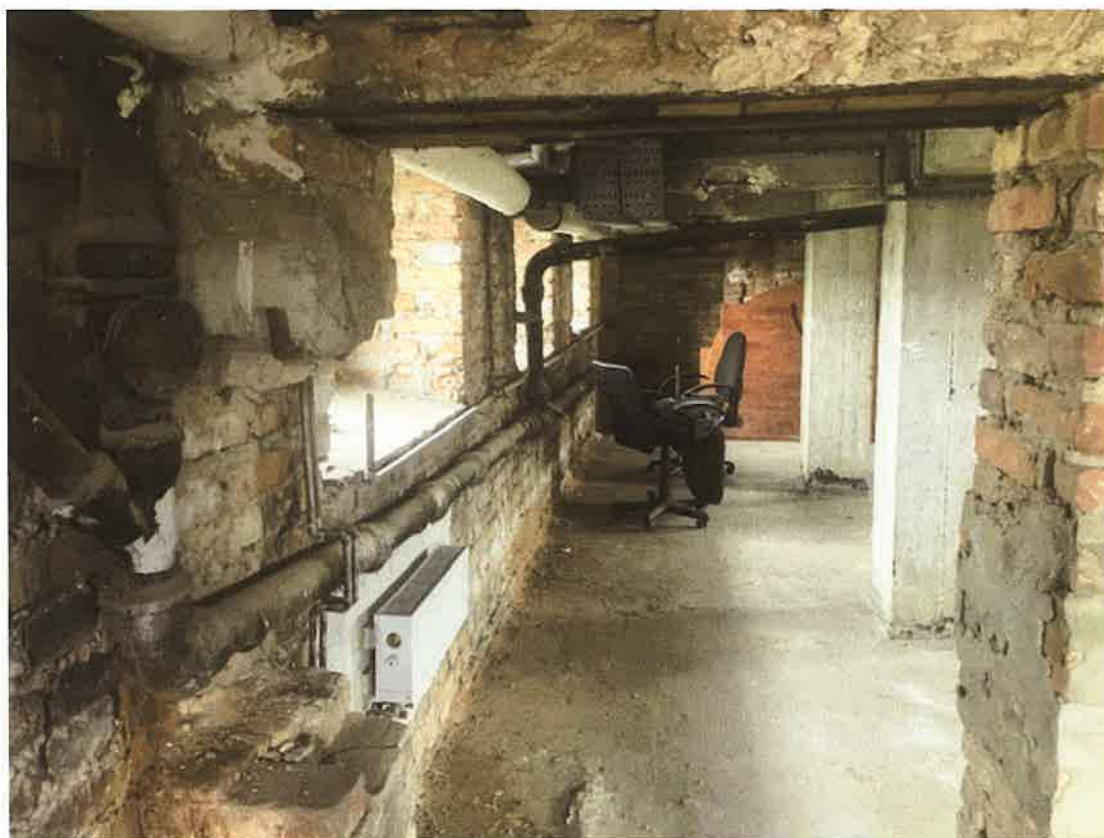
Fot.16. Rozkuty filarek w piwnicy, w lewym skrzydle budynku. Stalowe nadproże utraciło podparcie.

Nie stwierdzono zarysowań lub pęknięć ścian, zarówno w piwnicach jak i na kondygnacjach nadziemnych. W piwnicy lewego skrzydła stwierdzono rozkucie filarka przyściennego na wysokości ok.100cm (fot. 16).

Spowodowało to utratę podparcia dla nadproża opierającego się na filarku. Filarek należy odtrzworzyć za pomocą cegły pełnej.

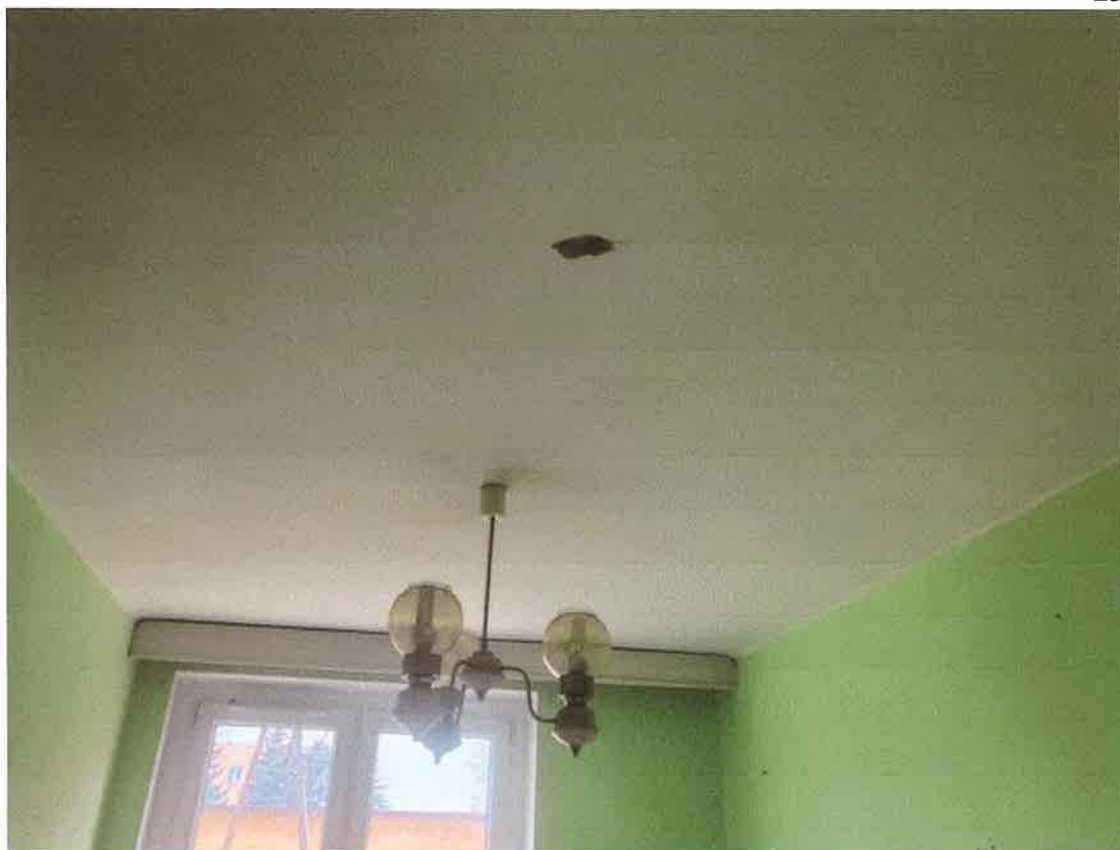
Fot. 17. Widok stropu nad parterem w lewym skrzydle budynku.

Na parterem, I piętrze i II piętrze wykonane są stropy żelbetowe, wylewane, opierane na ścianach zewnętrznych oraz wewnętrznych ścianach korytarzowych (fot.17,18,19).

Żelbetowe stropy nad parterem , I i II piętrem nie wykazują zarysowań lub ponadnormatywnych ugięć. Ich stan określa się jako dobry.

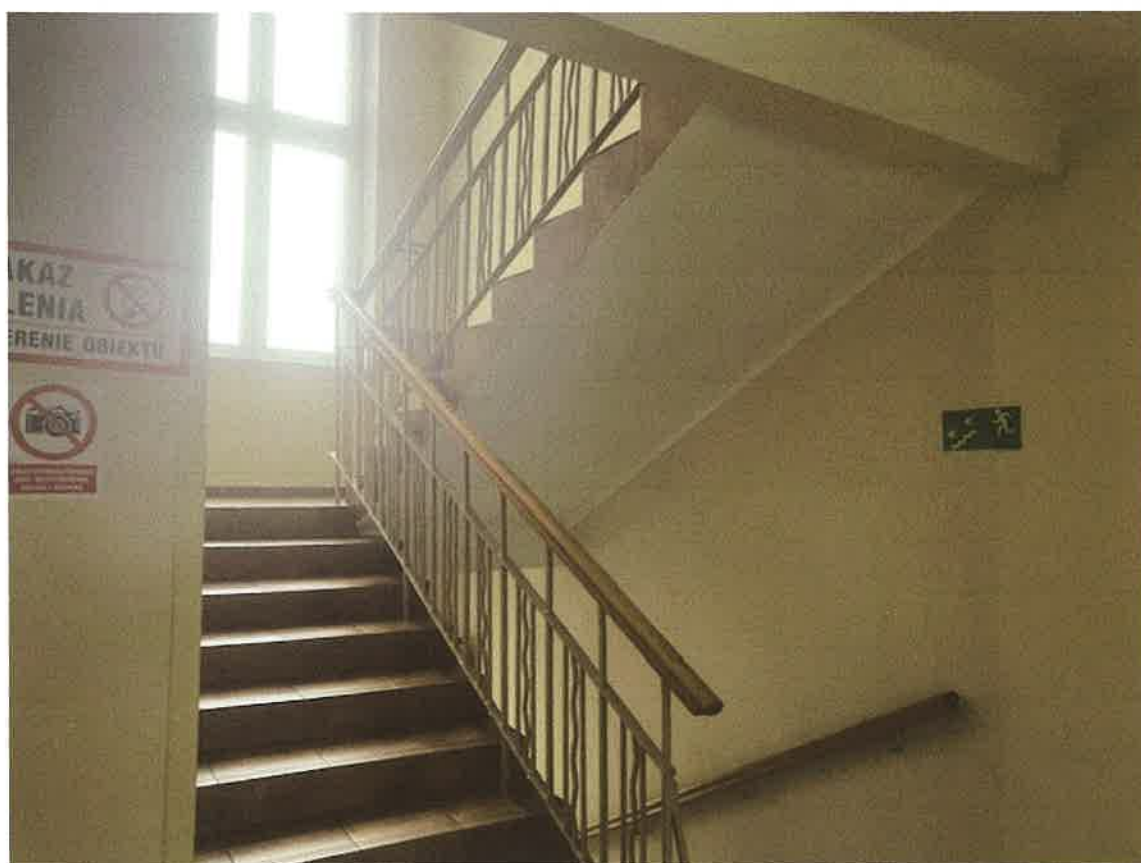
Fot.20. Żelbetowa klatka schodowa.

Wewnątrz budynku wykonano schody żelbetowe, płytowo-żebrowe (fot.20). Płyty biegów opierają się na żelbetowych żebrach, natomiast spoczniki i podesty na ścianach poprzecznych i żebrach.

Zarówno schody zewnętrzne jak i wewnętrzne znajdują się w dobrym stanie technicznym.

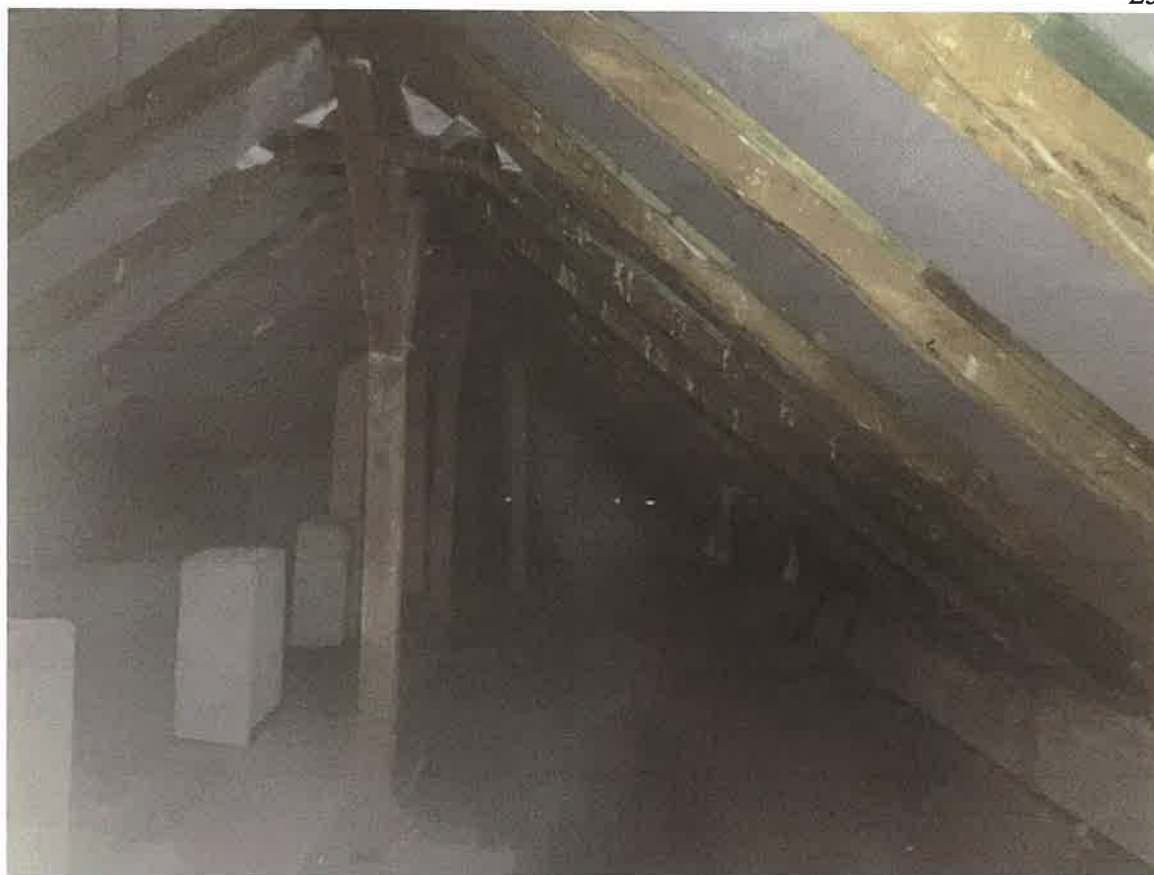
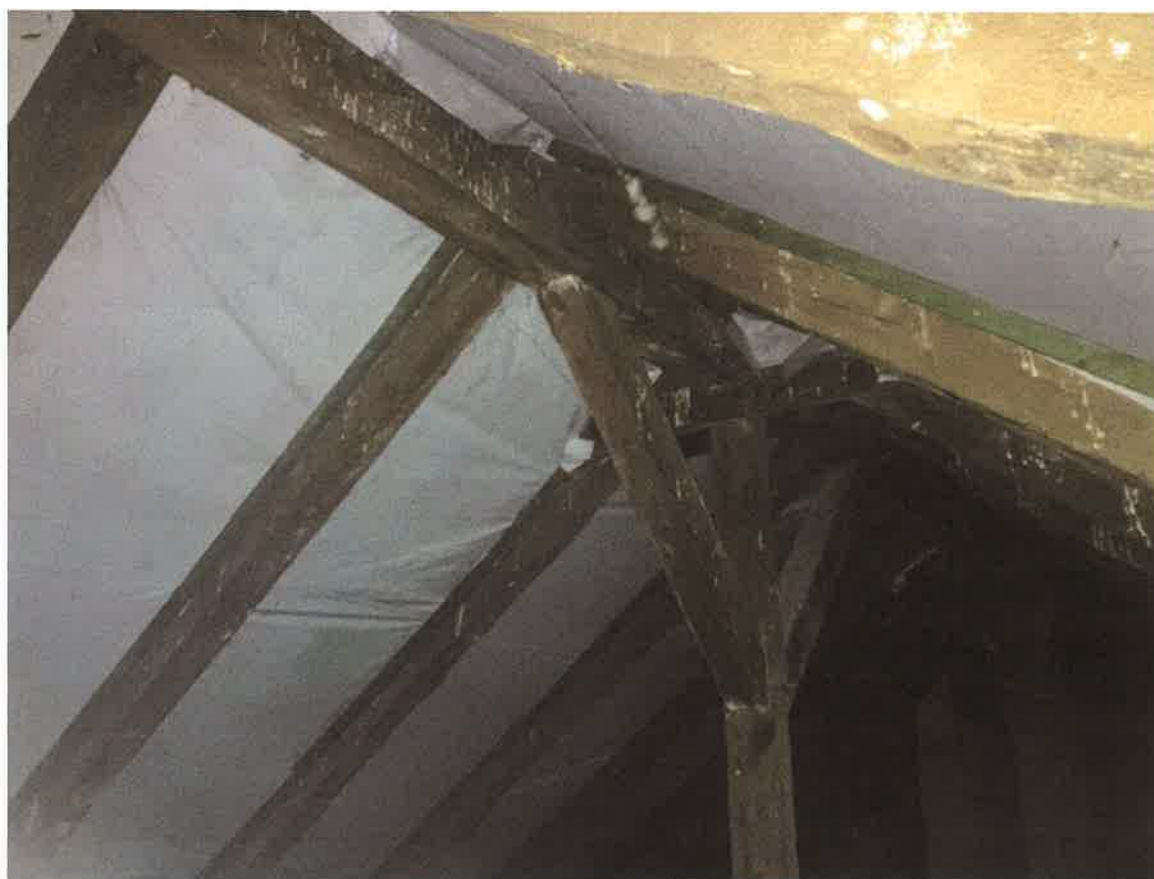
Fot.21 i 22. Drewniana więźba dachowa w lewym skrzydle budynku.

Wykonany jest dach wielospadowy, o konstrukcji drewnianej, krokwiowej. Krokwie mają przekrój 12x13cm i opierają się dołem na murlatach zakotwionych w ściankach kolankowych. Górą krokwie opierają się na płatwi kalenicowej o przekroju 15x18cm. Płatew kalenicowa opiera się na drewnianych słupkach o przekroju 12x13cm.

Słupki opierają się na płycie stropowej (fot. 21 i 22).

Drewniana konstrukcja dachu oraz pokrycie znajdują się w dobrym stanie technicznym. Nie stwierdzono przecieków, zawilgoceń lub zagrzybienia drewna.
