EKSPERTYZA TECHNICZNA

aktualnego stanu technicznego elementów budynku magazynowo-technicznego w Rejonie Dystrybucji w Kołobrzegu

Cielimowo, grudzień 2024

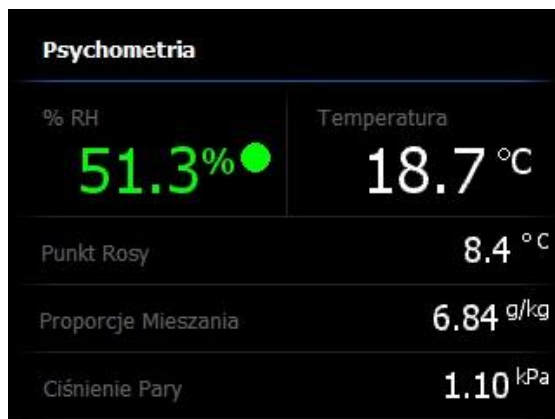
Fotografia 2. Warunki otoczenia zmierzone za pomocą higrometru termowizyjnego FLIR MR176

W pomieszczeniach piwnicznych odnotowano temperaturę na poziomie $\sim 19^{\circ}\text{C}$ oraz, średnią wilgotność powietrza ($\sim 50\%$).

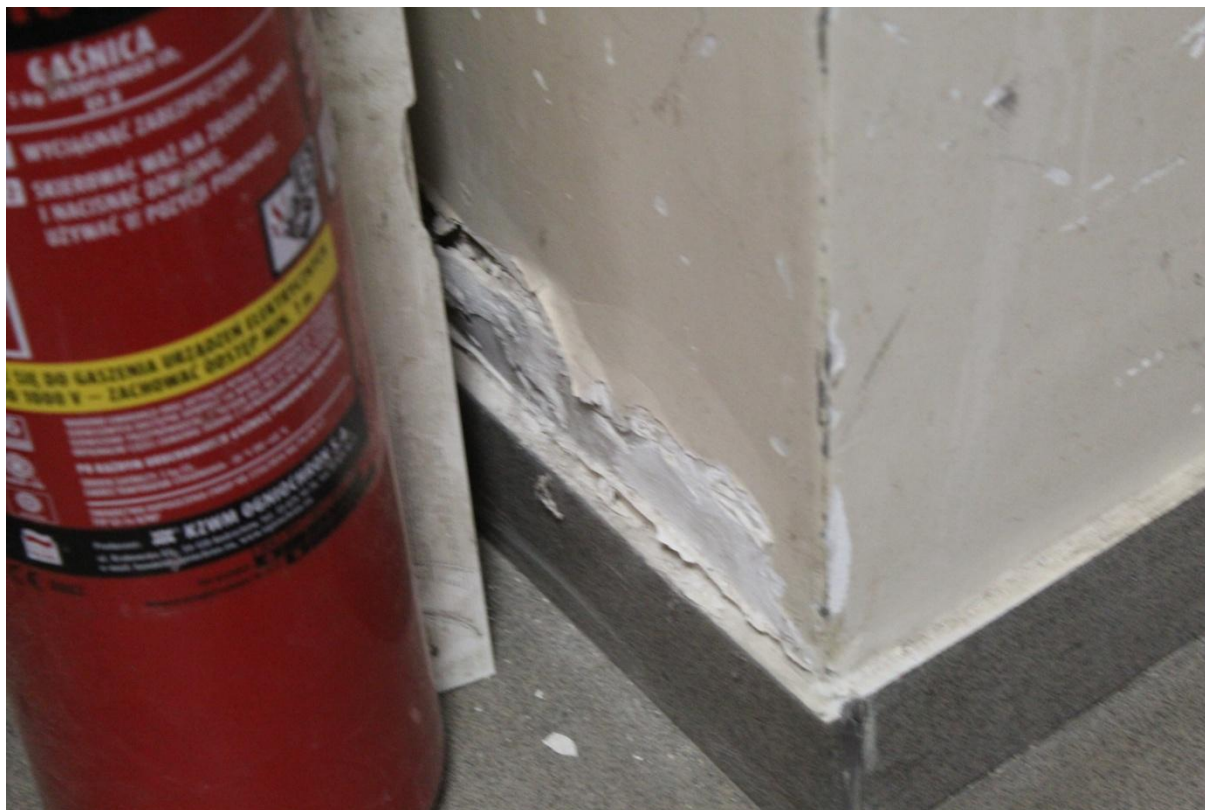
Ściany parteru murowane, otynkowane z wyprawą malarską. W strefie przy środkowym wejściu do budynku na większości powierzchni ścian widoczne silne zawilgocenia, wykwity oraz zasolenia. W miejscach przy łączeniu z posadzką stwierdzono liczne ślady nieszczelności wraz z występującą wcześniejszą migracją wody przez przegrodę. Widoczna powierzchniowa oraz wgłębna korozja ościeżnic stalowych. Stan techniczny niezadowalający.

Fotografia 3. Ściana zewnętrzna w okolicy wejścia środkowego do budynku. Widoczne zawilgocenie ściany, uszkodzenie tynku i wyprawy malarskiej.

- korytarz (fragment pomieszczenia zgodnie z częścią rysunkową):
 - rozebrać okładziny posadzkowe z płytek ceramicznych,
 - rozebrać podkład podposadzkowy z betonu,

- skuć tynki ze ścian,
 - po skuciu tynków i rozebraniu posadzek wykonać dalsze zabiegi biobójcze, zabezpieczyć mury środkami przeciwsolnymi,
 - osuszyć ściany i posadzki (używając np. osuszaczy kondensacyjnych),

- wymienić instalacje podposadzkowe wodne i kanalizacyjne (wymiany dokonać na całych odcinkach instalacji, od armatury do pierwszego zaworu lub studzienki poza budynkiem),

- wykonać nowy podkład podposadzkowy z betonu,
 - wykonać nowe okładziny posadzek z płytek ceramicznych,
 - odtworzyć tynki,
 - wykonać gładzie, wyprawy malarskie oraz zabezpieczenie ścian lakierem do 200 cm od poziomu posadzki,

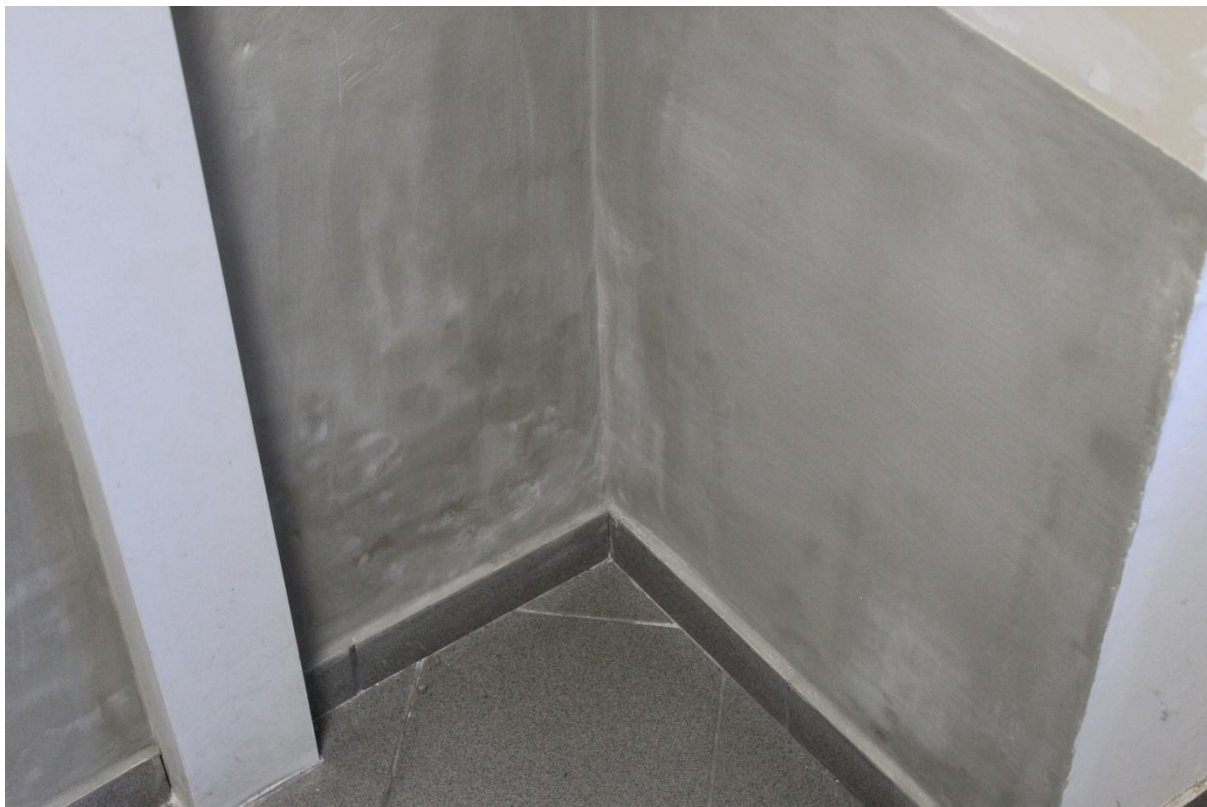
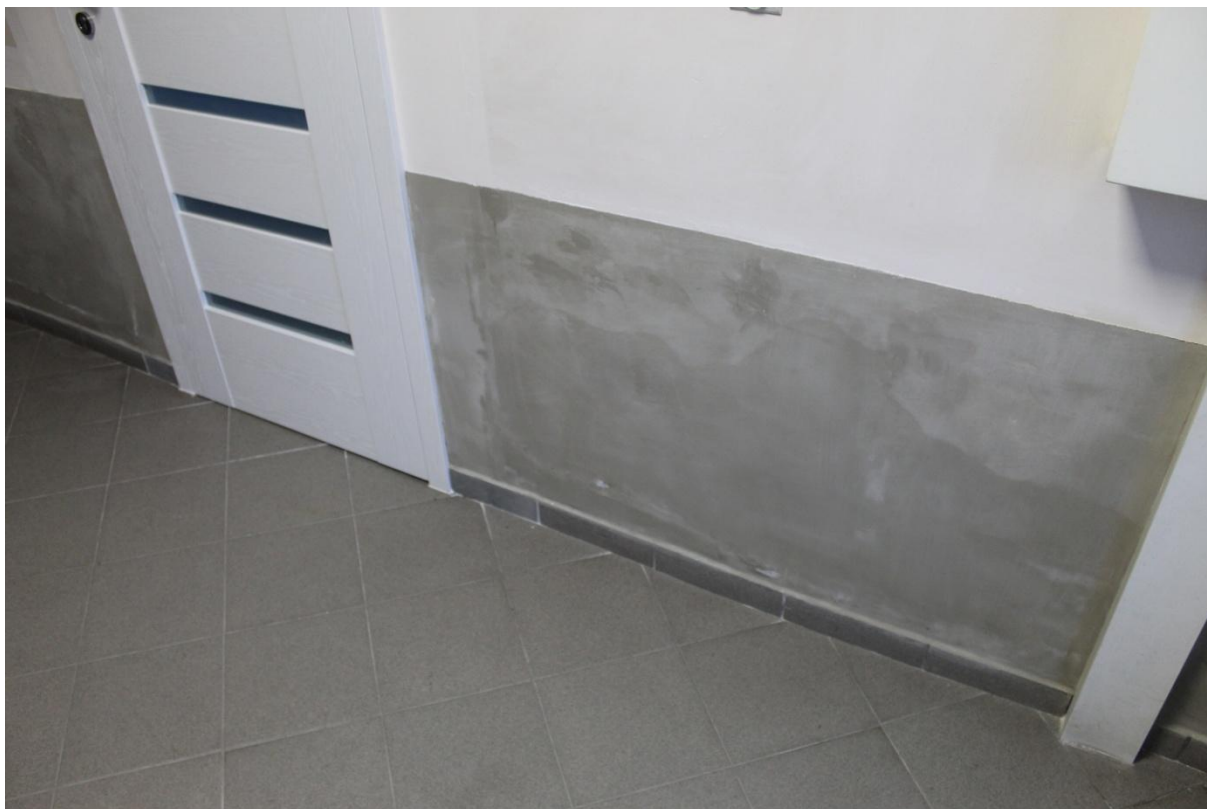
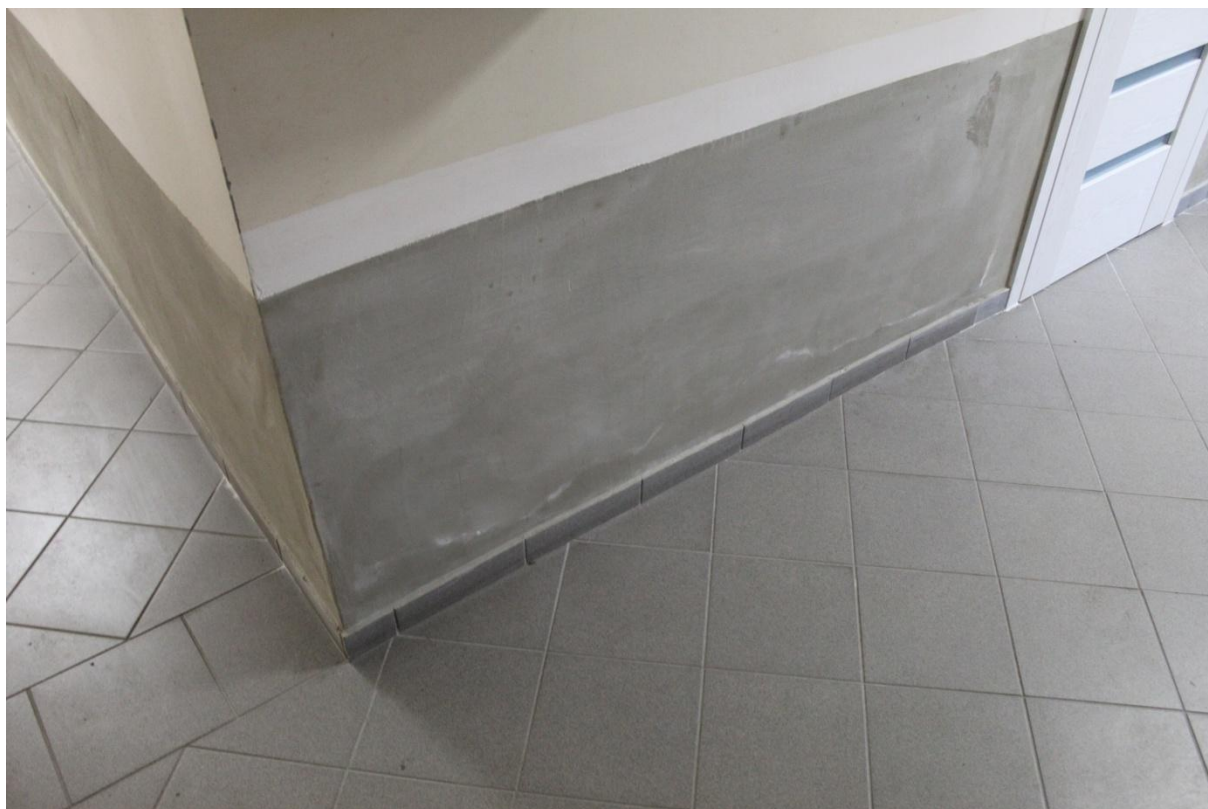
Fotografia 4. Ściana wewnętrzna korytarza. Mimo wykonanych prac naprawczych (wtórna izolacja materiałem uszczelniającym) widoczne zawilgocenie i miejscowe zasolenie ściany.

Fotografia 5. Ściana wewnętrzna korytarza. Mimo wykonanych prac naprawczych (wtórna izolacja materiałem uszczelniającym) widoczne zawilgocenie i miejscowe zasolenie ściany.

Fotografia 6. Ściana wewnętrzna korytarza. Mimo wykonanych prac naprawczych (wtórna izolacja materiałem uszczelniającym) widoczne zawilgocenie i miejscowe zasolenie ściany.

pomieszczeniach tego samego budynku (oddalonych od strefy wejścia środkowego) zawilgocenie nie występuje pomimo jednolitej konstrukcji oraz poziomu posadowienia budynku. Najwyższe poziomy zawilgocenia ścian stwierdzono na ścianach wewnętrznych, a nie na ścianach zewnętrznych. Biorąc pod uwagę powyższe czynniki, można stwierdzić, że przyczyna zawilgocenia ścian nie leży w nieskutecznej hydroizolacji budynku. Ze względu na występujące w strefie najbardziej dotkniętej zawilgoceniami instalacje wodne i kanalizacyjne, przyczyna zawilgocenia leży prawdopodobnie w ich szczelności. Z uwagi na stały i stabilny rozmiar występujących zawilgoczeń najbardziej prawdopodobną przyczyną ich występowania jest szczelność instalacji kanalizacji sanitarnej w strefie wejścia środkowego.

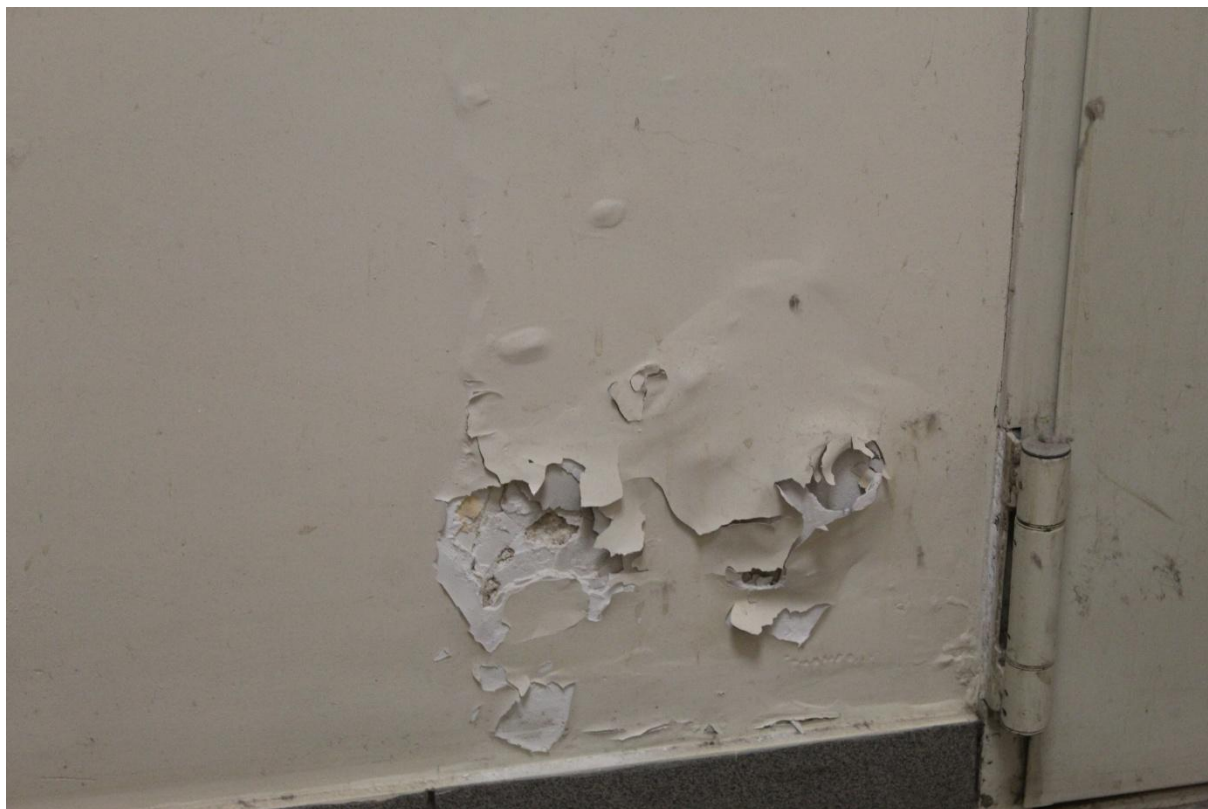
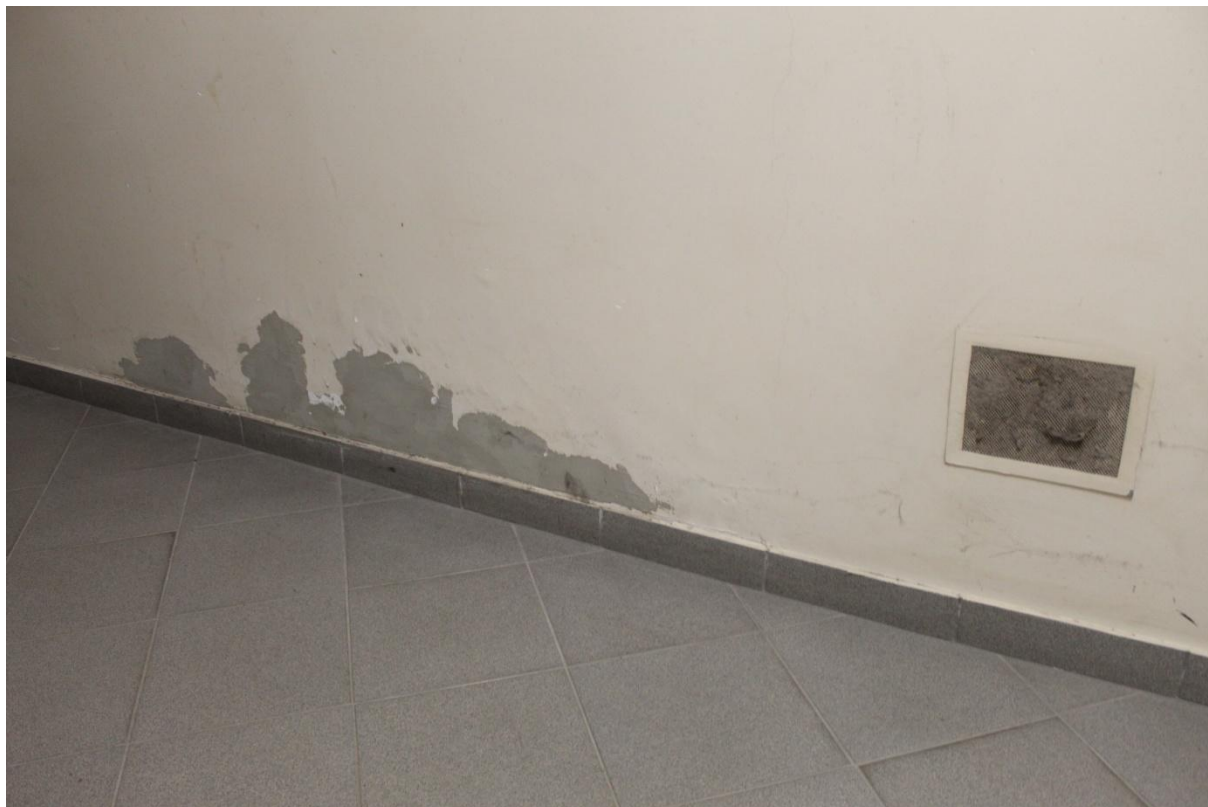
Fotografia 7. Ściana wewnętrzna korytarza. Widoczne zawilgocenie ściany, uszkodzenie tynku i wyprawy malarskiej.

Fotografia 8. Ściana wewnętrzna korytarza. Widoczne zawilgocenie ściany, uszkodzenie tynku i wyprawy malarskiej.

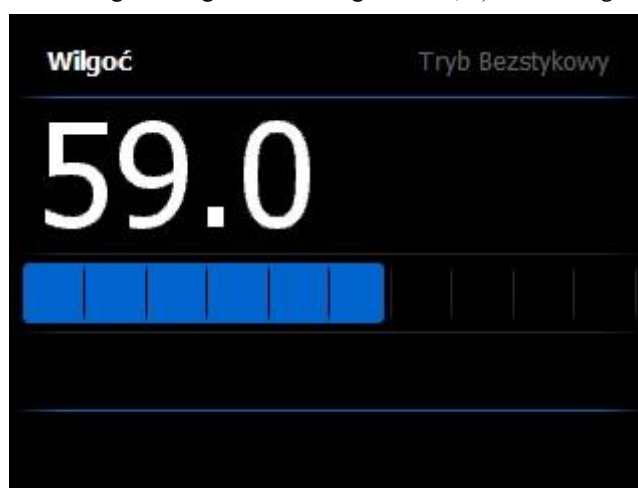
Nr próby	Miejsce pomiaru	Wynik*
1	Ściana wewnętrzna pomieszczenie socjalne	20,0
2	Ściana zewnętrzna pomieszczenie socjalne	8,1
3	Ściana zewnętrzna korytarz	13,8
4	Ściana wewnętrzna korytarz	44,3
5	Ściana wewnętrzna korytarz	59,0
6	Ściana wewnętrzna szatnia	29,7
7	Ściana zewnętrzna szatnia	9,9
8	Ściana zewnętrzna szatnia-suszarnia	0,0
9	Ściana wewnętrzna korytarz	33,1
10	Ściana wewnętrzna korytarz	30,8

1) 0-20 - suche; 2) 21-40 - lekko wilgotne/zagrożone zawilgoceniem, 3) 41-70 wilgotne, 4) 71-100 mokre

Fotografia 9. Pomiar wilgotności ściany wewnętrznej korytarza. Najwyższy ze stwierdzonych pomiarów. Wskazanie urządzenia 59,0, w skali 1-100 - ściana wilgotna.
