Inwentaryzacja drzew i krzewów w ramach zadania pn. „, Przebudowa sieci ciepłowniczej przy ul. 3 maja w Sosnowcu”.

Sosnowiec, październik 2024 r.

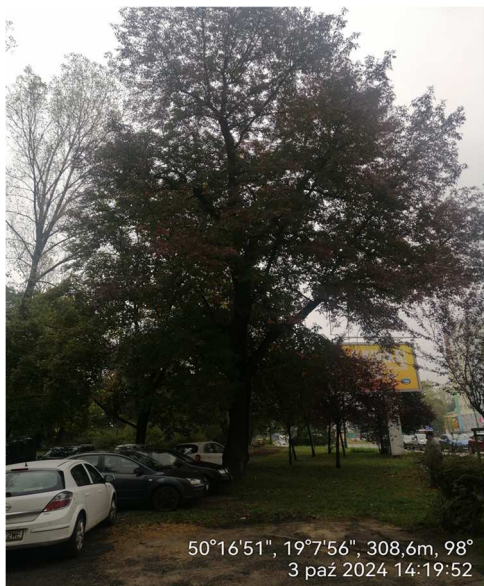
1.Jesion amerykański (łac. *Fraxinus americana* sp.) – obwód pnia mierzony na wysokości 5cm wynosi 293cm. Obwód pnia mierzony na wysokości 130cm wynosi 270cm (dz. 1220, ul. 3 Maja na wys. nr 34 Sosnowiec).

Drzewo zlokalizowane w pasie zieleni, zach część działki (duży zieleniec). Poboczna pnia znajduje się w odległości ok 11m od krawędzi wewnętrznej drogi dojazdowej przy budynku mieszkalnym. Od strony zach. przy pniu parkują samochody, grunt uszkodzony, od strony półn w odległości ok 4m znajduje się ścieżka dla pieszych (materiał wodoprzepuszczalny). Szyja korzeniowa oraz odziomek bez widocznych zmian. Na pniu widoczne miejsce szczepienia. Pień bez ubytków, wypróchnień, żerowania szkodników, nie stwierdzono owocników grzybów. Pień wraz z koroną prostopadły do podłoża bez oznak pochyłu. Korona bez suszu, symetryczna, rozłożysta.

Witalność korony: 0

Stan zdrowotny drzewa: 1

Skala żywotności: IV

Stan ogólny: b.dobry

Po dokonaniu analizy i obliczeń próg krytyczny dla drzewa gat. Jesion amerykański wynosi (średnica) ok. 430cm od pobocznej pnia. Z wyliczeń podanych przez projektanta ściana wykopu będzie zlokalizowana ok 7m od pobocznej pnia. Przyjmując odległość 2m od rzutu korony, ściana wykopu będzie znajdowała się na granicy. W związku z powyższym ponieważ prace będą prowadzone w strefie ochrony drzewa bezwzględnie należy je wykonać ręcznie, odpowiednio zabezpieczając system korzeniowy drzewa. Ponadto zaleca się aby prace były prowadzone z jednej strony wykopu (od strony wewnętrznej drogi dojazdowej). Jeżeli nie ma takiej możliwości

Wykonawca musi wykonać pas drogi technologicznej od strony ściany wykopu gdzie znajduje się Jesion.

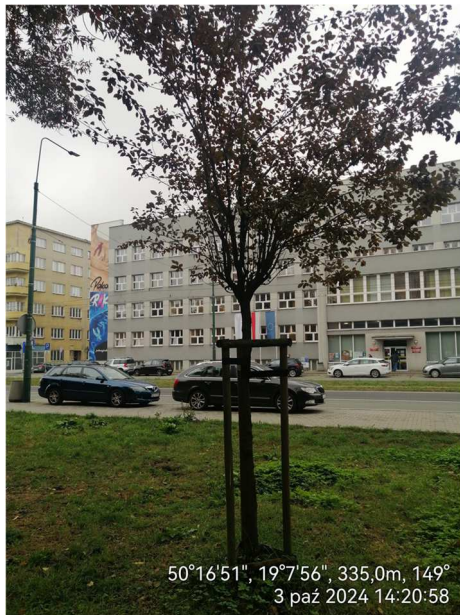
2.Śliwa wiśniowa (łac. *Prunus cerasifera*) – obwód pnia mierzony na wysokości 5cm wynosi 38cm. Obwód pnia mierzony na wysokości 130cm wynosi 23cm. (dz. 1220, ul. 3 Maja na wys. nr 34 Sosnowiec).

Drzewo rośnie w pasie zieleni, pień drzewa zlokalizowany ok 6m od wewnętrznej drogi dojazdowej, od strony zach zieleniec uszkodzony przez parkujące pojazdy. Pień drzewa zabezpieczony palikami (nowe nasadzenie). System korzeniowy nie widoczny na powierzchni gruntu. Nie stwierdzono żadnych zmian przy odziomku. Pień bez widocznych uszkodzeń. Korona formowana, symetryczna, bez suszu w fazie dynamicznego wzrostu i rozwoju.

Witalność korony: 0

Stan zdrowotny drzewa: 1

Skala żywotności: IV

Stan ogólny: b.dobry

Po dokonaniu analizy i obliczeń próg krytyczny dla drzewa gat. Śliwa wiśniowa wynosi (średnica) ok. 36,5cm od pobocznej pnia. Z wyliczeń podanych przez projektanta wynika, że prace będą prowadzone w miejscu gdzie rośnie drzewo, tak więc z uwagi na jego wiek, zaleca się przesadzenie. Już w obecnym sezonie należy przeciąć korzenie. Właściwe i bezpieczne dla drzewa powinno być przynajmniej dwukrotne przecięcie korzeni i założenie ekranów w celu wytworzenia zwartego systemu korzeniowego.

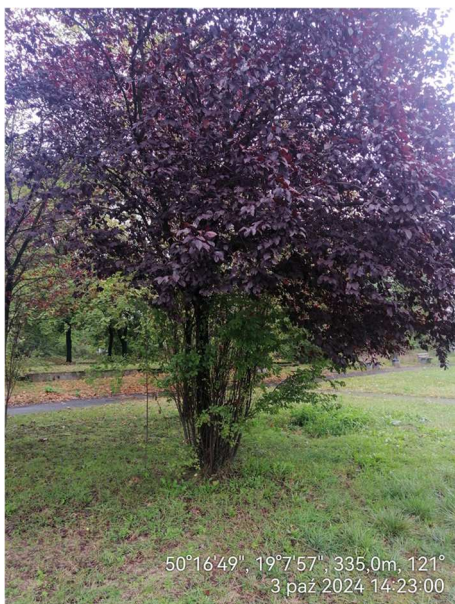
3.Śliwa wiśniowa (łac. *Prunus cerasifera*) – obwód pnia mierzony na wysokości 5cm wynosi 94cm. Obwód pnia mierzony na wysokości 130cm wynosi 51cm. (dz. 1220, ul. 3 Maja na wys. nr 34 Sosnowiec).

Drzewo zlokalizowane w tym samym pasie zieleni, co poprzednie drzewa. Poboczna pnia w odległości ok. 3m od tablicy reklamowej, strona zach działki. Odległość pnia od chodnika od strony pld również ok 3m. Odległość pnia od ścieżki biegnącej wzdłuż zieleńca ok 5m od strony pln. System korzeniowy nie wyniesiony na powierzchni pasa zieleni. Przy odziomku nie stwierdzono żadnych zmian, liczne pędy odroślowe (rewersja). Pień bez ubytków, wypróchnień, żerowania szkodników, wraz z koroną prostopadły do podłoża. Korona symetryczna, rozłożysta, bez suszu.

Witalność korony: 0

Stan zdrowotny drzewa: 1

Skala żywotności: IV

Stan ogólny: b.dobry

Po dokonaniu analizy i obliczeń próg krytyczny dla drzewa gat. Śliwa wiśniowa wynosi (średnica) ok. 81cm od pobocznej pnia. Szerokość wykopu to 1m oraz szerokość drogi technologicznej to min. 2m. Prace będą prowadzone w odległości ok 4m od pnia drzewa, tak więc zachodzi duże prawdopodobieństwo uszkodzenia systemów korzeniowych. W związku z powyższym nie ma możliwości bezpiecznego przeprowadzenia prac budowlanych w obrębie drzewa przyjmując taki parametr odległości. Jedynym rozwiązaniem jest przesunięcie linii wykopu przynajmniej o 1m w kierunku zach i wyznaczenie trasy technologicznej tylko od strony zach wykopu. Prace budowlane w strefie ochrony drzewa bezwzględnie należy wykonać ręcznie, odpowiednio zabezpieczając system korzeniowy drzewa.

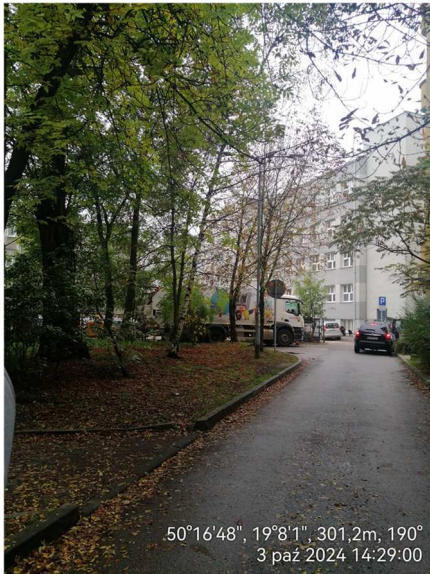
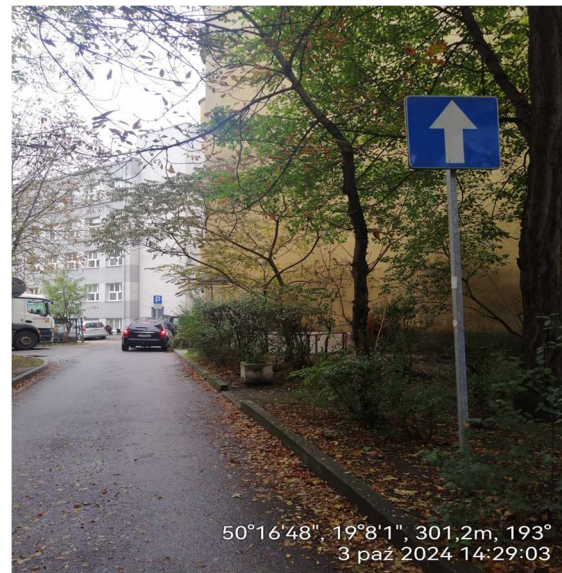
5. Jesion wyniosły (*łac. *Fraxinus excelsior)** – obwód pnia mierzony na wysokości 5cm wynosi 145cm. Obwód pnia mierzony na wysokości 130cm wynosi 100cm. (dz. 1545, ul. 3 Maja na wys. nr 26a, Sosnowiec).

Drzewo zlokalizowane w pasie zieleni ok. 2m od chodnika (róg zieleńca) oraz ok 3m od skrajni wewnętrznej drogi dojazdowej. System korzeniowy nie wyniesiony na powierzchni pasa zieleni. Przy odziomku nie stwierdzono zmian czy też uszkodzeń. Pień bez ubytków, wypróchnień, żerowania szkodników, wraz z koroną prostopadły do podłoża. Korona symetryczna, rozłożysta, bez suszu. Witalność korony: 1

Po dokonaniu analizy i obliczeń próg krytyczny dla drzewa gat. Jesion wyniosły wynosi (średnica) ok. 160cm od pobocznej pnia. Prace będą prowadzone w pasie zieleni w odległości ok. 5m od pobocznej pnia. Szerokość wykopu to 1m, szerokość pasa technologicznego to 2m. W związku z powyższym nie ma możliwości bezpiecznego przeprowadzenia prac budowlanych w obrębie drzewa przyjmując taki parametr odległości. Wyznaczona trasa prac jest zbyt mała, aby system korzeniowy drzewa nie został uszkodzony w tym przypadku należy przesunąć wykop o min. 1m przy czym prace mogą być prowadzone jedynie od strony wsch. Ewentualnie prace należy wykonać bezwykopowo, przy czym komory wejściowe i wyjściowe muszą znajdować się w bezpiecznej odległości od drzewa, co powinno zostać ustalone indywidualnie. Jeżeli zostanie odsłonięty system korzeniowy drzewa to prace budowlane w strefie ochrony drzewa bezwzględnie należy wykonać ręcznie, odpowiednio zabezpieczając system korzeniowy drzewa.

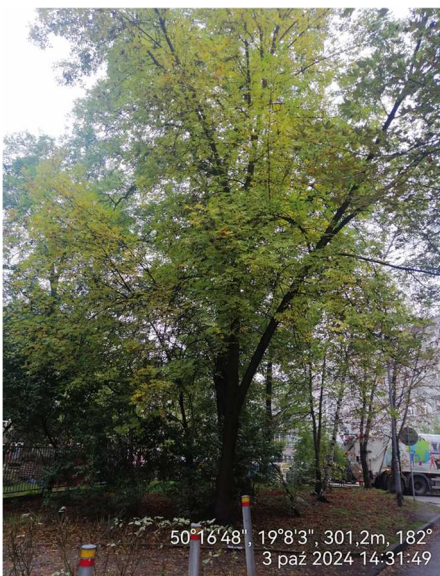
Stan zdrowotny drzewa: 1

Skala żywotności: IV

Stan ogólny: b.dobry

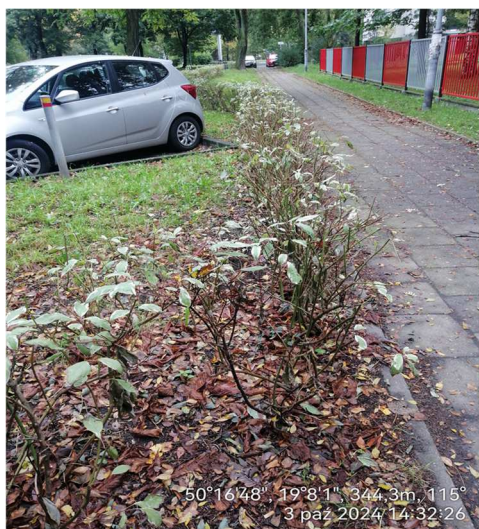
6.Karagana syberyjska (łac. *Caragana arborescens*) – obwód pnia mierzony na wysokości 5cm wynosi 17cm. Obwód pnia mierzony na wysokości 100cm wynosi 18cm. (dz. 1545, ul. 3 Maja na wys. nr 28, Sosnowiec).

Drzewo zlokalizowane w klombie (nasadzenia zaprojektowane, celowe). System korzeniowy nie wyniesiony na powierzchni pasa zieleni. Przy odziomku pędy odroślowe. Pień bez ubytków, wypróchnień, żerowania szkodników, wraz z koroną prostopadły do podłoża. Drzewo karłowate, szczepione na pniu. Korona mała, przewisająca, pędy skręcone, bez suszu.

Po dokonaniu analizy i obliczeń próg krytyczny dla drzewa gat. Karagana syberyjska wynosi (średnica) ok. 28,5cm od pobocznej pnia. Drzewo znajduje się w linii wykopu w związku z powyższym z uwagi na jego rozmiar zaleca się przesadzenie. Już w obecnym sezonie należy przeciąć korzenie. Właściwe i bezpieczne dla drzewa powinno być przynajmniej dwukrotne przecięcie korzeni i założenie ekranów w celu wytworzenia zwartego systemu korzeniowego.

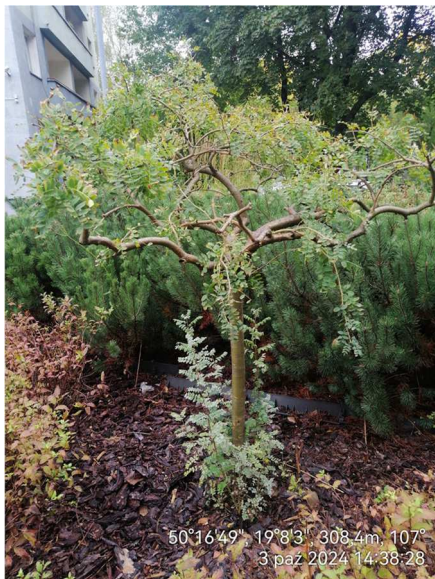
Witalność korony: 1

Stan zdrowotny drzewa: 1

Skala żywotności: IV

Stan ogólny: b.dobry

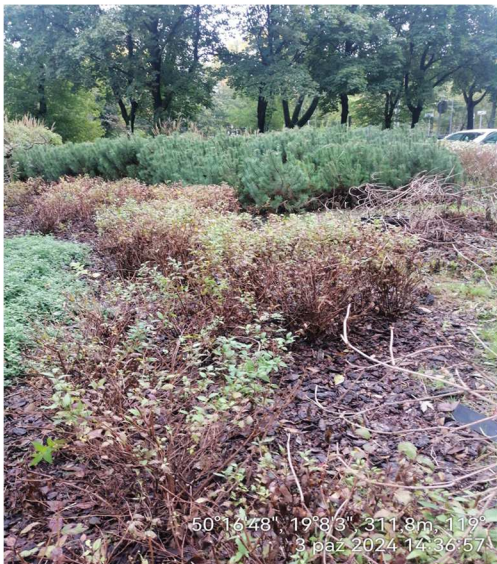
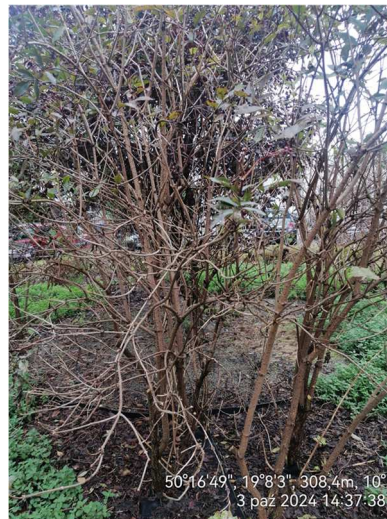
W tym samym klombie na linii wykopu rosną krzewy gat. Tawuła japońska (łac. *Spiraea japonica*), Kosodrzewina (łac. *Pinus mugo*), Bez czarny (łac. *Sambucus nigra sp.*). Każdy z w.wym krzewów wymaga usunięcia (przesadzenia) na okres wykonywania prac (proponuje się wykopanie krzewów o powierzchni do 3m² każdy, oraz cały krzew gat. Bez czarny i zadołowanie w możliwie najbardziej zbliżonym siedliskowo terenie).
