I. Opis techniczny.

- 1.1 Inwestor: Administracja Domów Mieszkalnych nr 4, ul. Drzymały 10, 66-400 Gorzów Wlkp.
- 1.2 Przedsięwzięcie: Remont stropu nad piwnicą.
- 1.3 Obiekt: Budynek mieszkalny wielorodzinny.
- 1.4 Lokalizacja: ul. Krzywoustego 1, 66-400 Gorzów Wlkp.
- 1.5 Branża: Konstrukcja.
- 1.6 Faza: Projekt techniczny.

Zakres niniejszego opracowania projektowego obejmuje wykonanie prac remontowo-odtworzeniowych fragmentu stropu nad piwnicą w budynku mieszkalnym wielorodzinnym przy ul. Krzywoustego 1 w Gorzowie Wlkp..

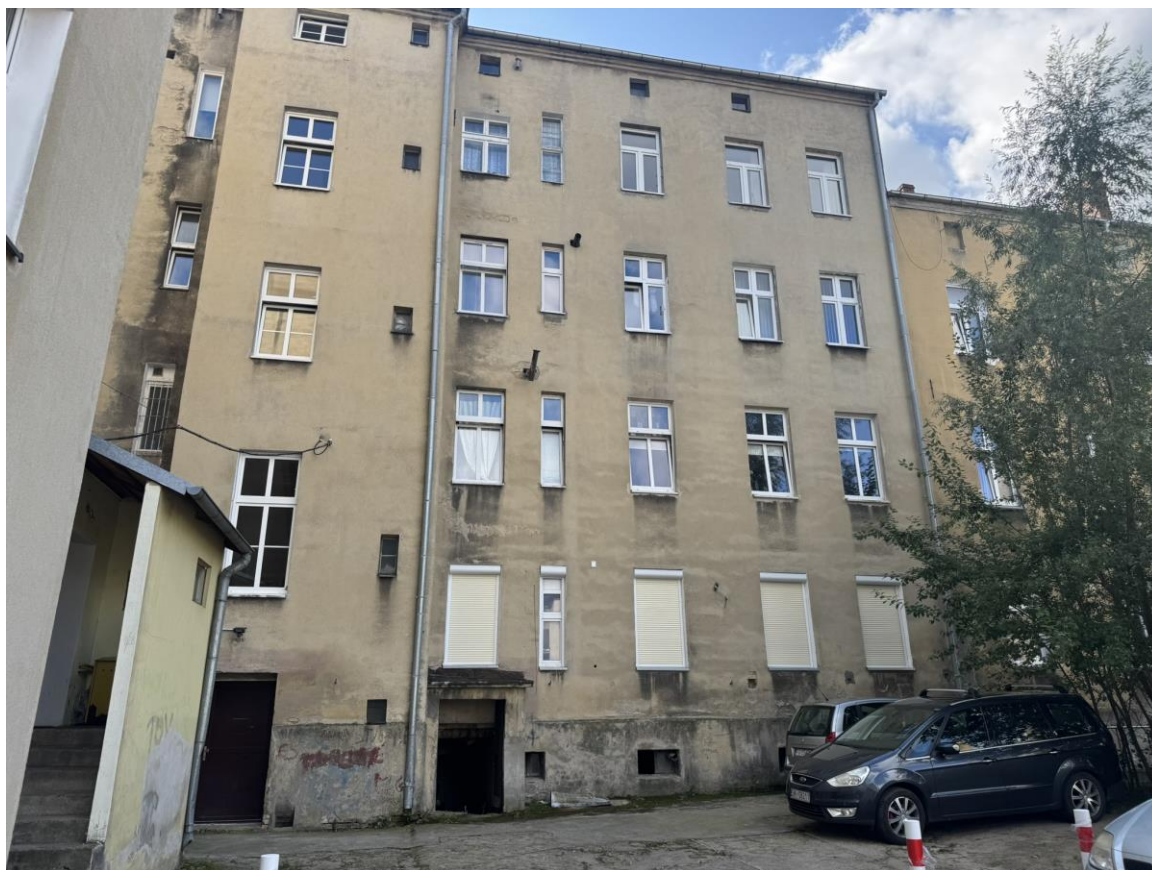
1.0 Elewacja północna, tylna.

Przyczyną takiego stanu rzeczy była degradacja biologiczna belek drewnianych wywołana nadmierną wilgocą. Występowało permanentne zalewanie elewacji północnej wodą opadową w miejscu styku z kamienicą sąsiednią. Zalewanie elewacji wynikało z niepoprawnie wykonanych rynien oraz obróbek blacharskich, a różnica w wysokości dachów między sąsiednimi budynkami tylko to zjawisko potęgowała. Nastąpiła migracja wilgoci/wody w szczelinę dylatacyjną między budynkami oraz zawilgocenie ścian, w szczególności piwnicznych, niezabezpieczonych przeciwwilgociowo izolacją pionową oraz poziomą. Na dzień dzisiejszy kwestia zaciekania wód opadowych po elewacji północnej została rozwiązana, wykonano odpowiednie orynnowanie i obróbki blacharskie odbierające nadmiar wód opadowych z tego miejsca.
