Ramowy program prac badawczo-konserwatorskich elementów wystroju architektonicznego w Sali Polskiej i Sali Muzealnej Muzeum Zamek w Gołuchowie, Oddziale Muzeum Narodowego w Poznaniu

Wykaz elementów wystroju architektonicznego w Sali Muzealnej i Sali Polskiej w Muzeum Zamek w Gołuchowie

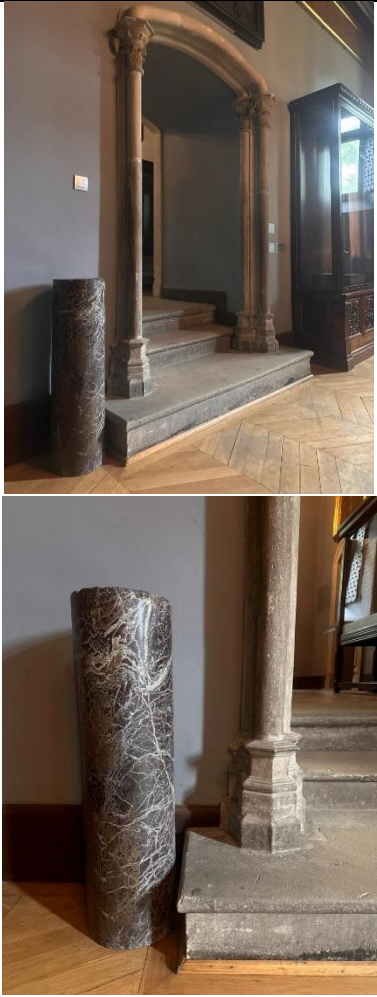
<p style="text-align: center;">Stan obecny</p>

Lp.	Lokalizacja	Element objęty programem prac	Materiał / Technika / Struktura	Wymiary	Stan zachowania / zakres prac	Fotografie
1	Sala Muzealna (podziemia)	Portal wejściowy wewnętrzny wraz ze stopniami w całym przejściu i kolumną	- obramienie portalu i płyty stopni z piaskowca - kolumna - marmur	<p>Portal: wys. 2,40 m x szer. 1,60 m dł. całkowita słupek: 6,5 m szer. profili 0,5 m (w rozwinięciu) kapitele: wys. 0,30 m x szer. 0,60 m (w rozwinięciu) bazy: wys. 0,33 m x szer. 0,70 m (w rozwinięciu)</p> <p>Stopnie: 1 stopień: szer. 1,32 m x gł. 0,93 m x wys. 0,20 m 2 stopień: 1,32 m gł. 0,31 m x wys. 0,17 m 3 stopień: 2 m gł. 0,61 m x wys. 0,22 m</p> <p>Trzon kolumny: Wys. 97 cm, średnica 27 cm Baza kolumny: wys. ok. 12 cm, szer. ok. 42 cm</p>	<p>Kamień strukturalnie w dobrym stanie, silne zabrudzenie powierzchni – do oczyszczenia. Występują nieliczne ubytki i obicia w kamieniu – większe do uzupełnienia.</p> <p>Stopień od środka Sali wg fotografii archiwalnej był szerszy – odcinki boczne zostały skrócone o ok. 0,3 m z każdej strony, należy je zrekonstruować. Na nich ustawione były 2 fragmenty kolumn z bazami, z których zachowała się jedna – należy ją poddać konserwacji zrekonstruować bazę (odkucie w kamieniu – rodzaj kamienia do ustalenia na podstawie kwerendy archiwalnej).</p>

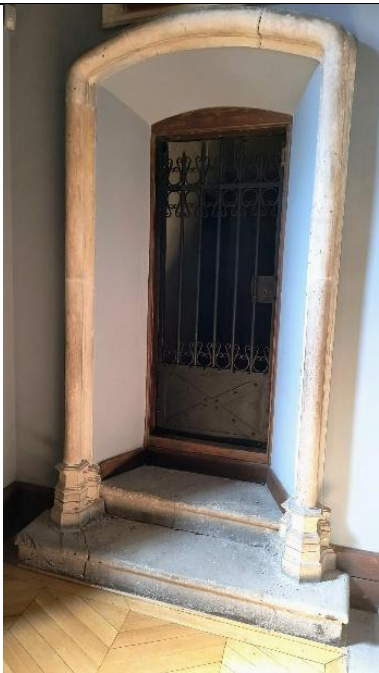
<p>Fot. archiwalna</p>
2	Sala Muzealna (podziemia)	Portal wewnętrzny obok kominka	- obramienie portalu i płyty stopni z piaskowca	<p>Portal: wys. 2,50 m x szer. 1,50 m dł. całkowita słuzek: 6,6 m szer. profili 0,35 m (w rozwinięciu) bazy: wys. 0,35 m x szer. 0,50 m (w rozwinięciu)</p> <p>Stopnie: 1 stopień: szer. 1,10 m x gł. 0,38 m x wys. 0,19 m 2 stopień: 1,75 m gł. 0,36 m x wys. 0,19 m</p>	<p>Kamień obramienia strukturalnie w dobrym stanie, silne zabrudzenie powierzchni – do oczyszczenia. Występują nieliczne ubytki i obicia w kamieniu – większe do uzupełnienia.</p> <p>Dolny stopień pęknięty, z ubytkami – do oczyszczenia, scalenia i uzupełnienia.</p>

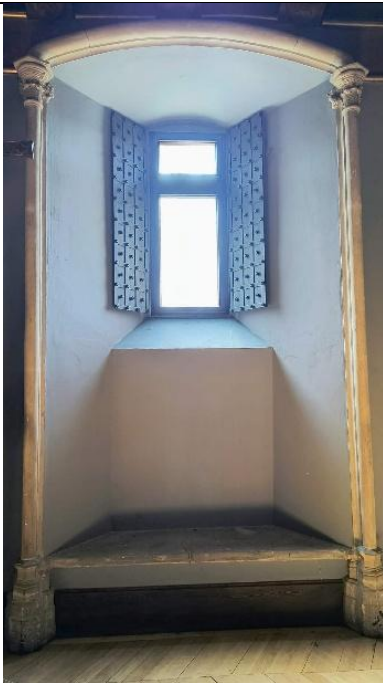
3	Sala Muzealna (podziemia)	4 obramienia wnęk okiennych wraz z siedziskami ław	- obramienia wnęk - piaskowiec, - płyty siedzisk ław – piaskowiec (?),	<p>Obramienie okna: wys. 3,70 m x szer. 2,20 m dł. całkowita słuzek: 13 m x 4 okna szer. profili 0,35 m (w rozwinięciu)</p> <p>kapitele: wys. 0,30 m x szer. 0,60 m (w rozwinięciu) bazy: wys. 0,53 m x szer. 0,55 m (w rozwinięciu)</p> <p>Siedzisko ławy: wys. płyty 0,07 m szer. 2,20 m głęb. 0,55 m</p>	Kamień strukturalnie w dobrym stanie, silne zabrudzenie powierzchni – do oczyszczenia. Występują nieliczne ubytki i obicia w kamieniu – większe do uzupełnienia.

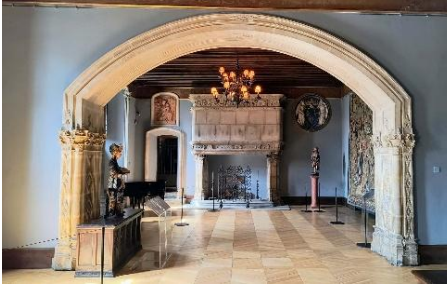
4	Sala Muzealna (podziemia)	łuk architektoniczny dzielący salę	piaskowiec	<p>wys. węgarów 1,55 m wys. 3,98 m (w najwyższym punkcie) dł. całkowita słuzek: 12,5 m szer. profili 1,5 m (w rozwinięciu)</p> <p>strefa kapitelowa: wys. 0,40 m x szer. 1,90 m (w rozwinięciu) strefa bazowa: wys. 0,47 m x szer. 1,70 m (w rozwinięciu)</p>	Kamień strukturalnie w dobrym stanie, zabrudzenie powierzchni – do oczyszczenia. Występują nieliczne ubytki i obicia w kamieniu – większe do uzupełnienia.

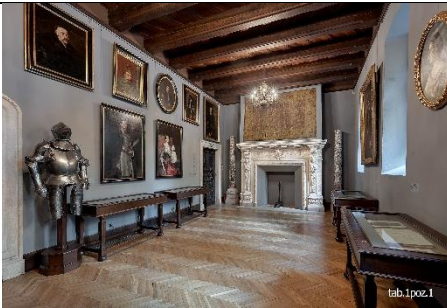
7	Sala Polska	Wszystkie ściany w sali	Tynk, pokryty warstwami przemalowań	wymiary Sali: dł. 9,5 m x szer. 4,65 m x wys. 3,95 m	<p>Ściany pokryte warstwami farb w stanie średnim.</p> <p>Odkrywki do wykonania na wszystkich ścianach:</p> <p>- do 10 m² odkrywek</p> <p>Warstwy kolorystyczne w odkrytych powierzchniach należy poddać analizie technologicznej (stratygrafia, identyfikacja spoiw i pigmentów) z interpretacją wyników.</p>
