### REMONT ELEWACJI ORAZ POKRYCIA DACHOWEGO PLEBANII PRZY KOŚCIELE PW. ŚW. ANDRZEJA APOSTOŁA W KOMORNIKACH

**2. Załącznik nr 2 – Program prac konserwatorskich elewacji oraz pokrycia dachu budynku Plebanii Rzymskokatolickiej pw. Św. Andrzeja Apostoła w Komornikach**

**PROGRAM PRAC KONSERWATORSKICH ELEWACJI ORAZ POKRYCIA DACHU BUDYNKU PLEBANI PARAFII RZYMSKO-KATOLICKIEJ PW. ŚW. ANDRZEJA APOSTOŁA W KOMORNIKACH**

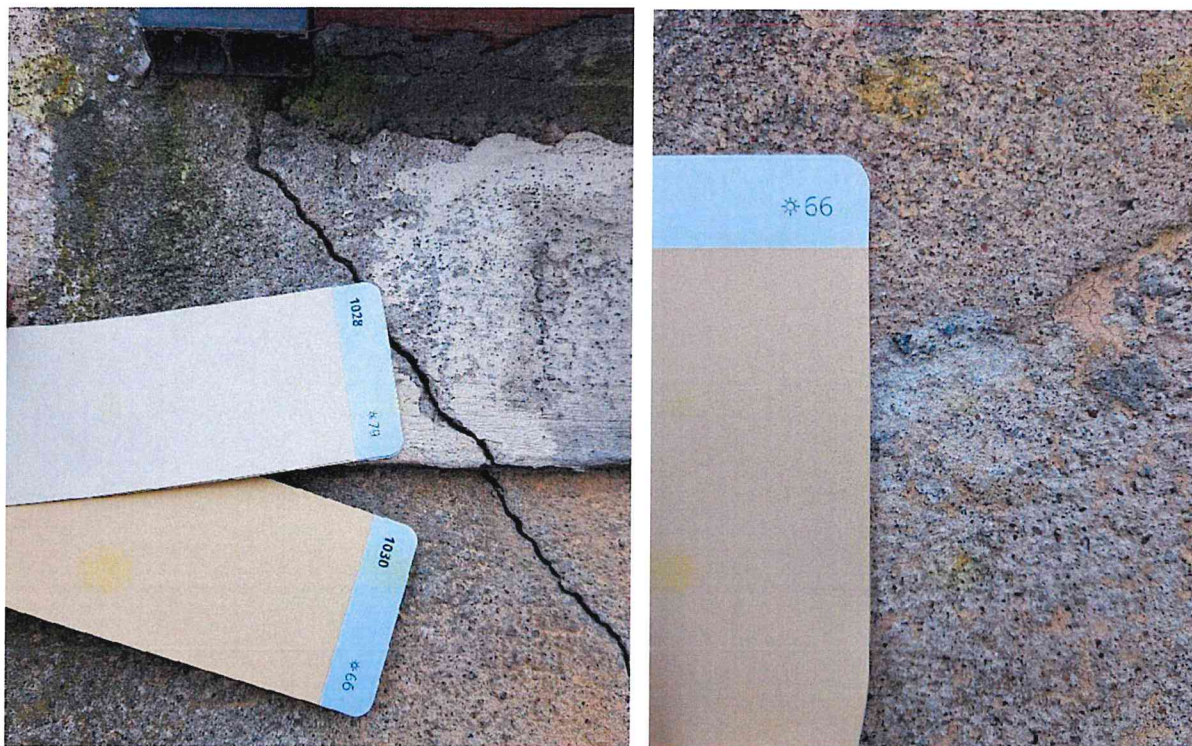
**Wnioski:** Na podstawie zachowanych fragmentów warstw malarskich zidentyfikowano pierwotne opracowanie kolorystyczne dla ścian płaskich oraz detalu tj. gzymsów oraz obramień okien. Dla ścian płaskich przyjmuje się kolor ugrowy 1030 wg wzornika Optolith COLORSYSTEM, dla elementów detalu architektonicznego 1028 wg wzornika Optolith COLORSYSTEM.

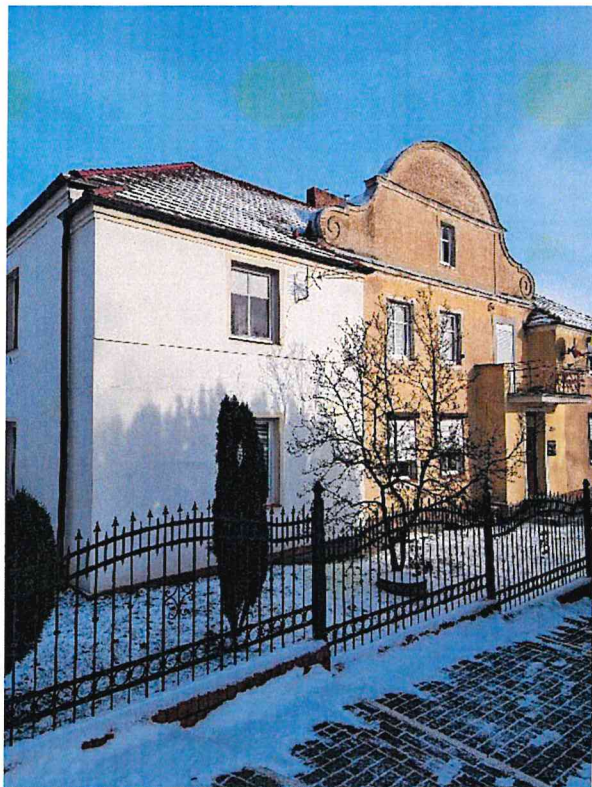
Zdj. 1-2 Ogólny stan zachowania budynku od strony południowej

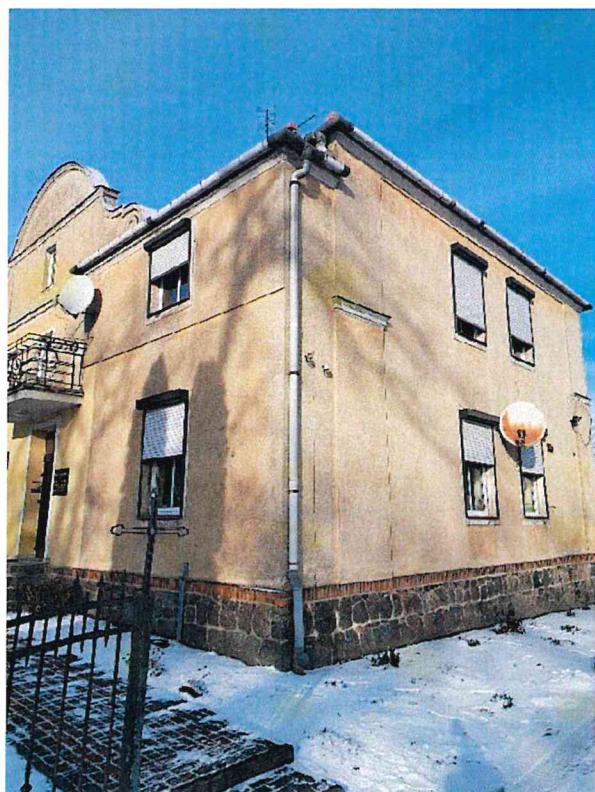
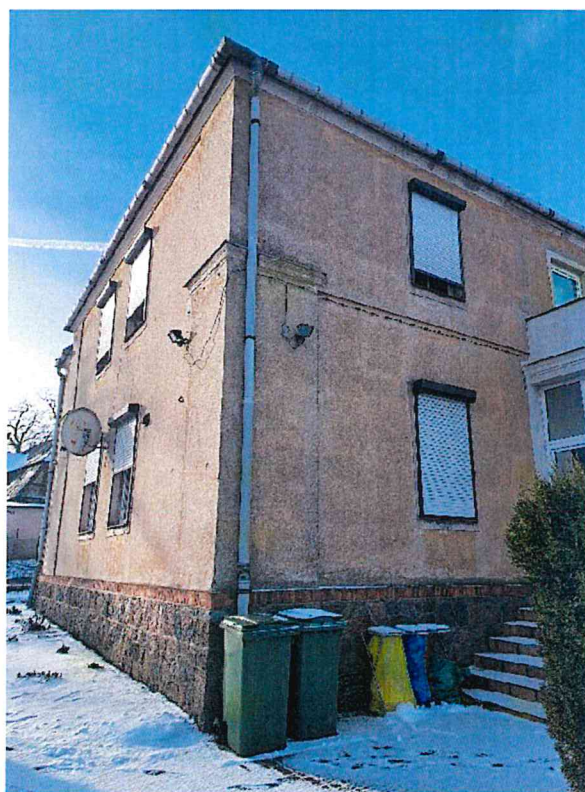
Zdj. 3-4. Ogólny stan zachowania budynku od strony wschodniej oraz północnej.

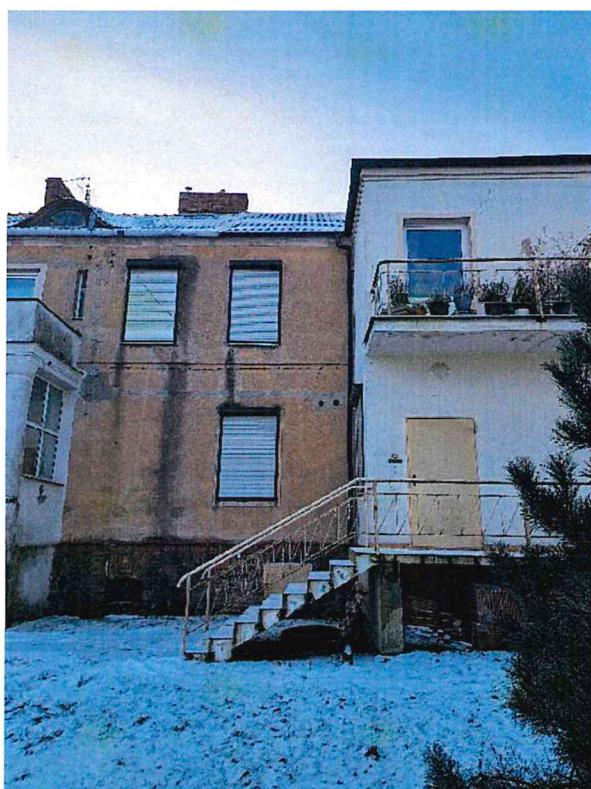
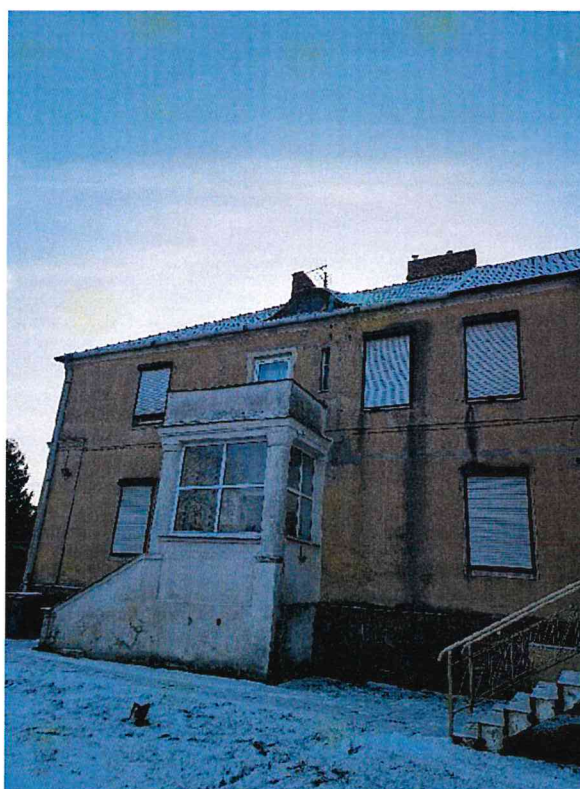
W części północnej tynki w dużo gorszym stanie. W dolnych partiach występują liczne pęcherze oraz uzupełnienia ubytków wykonane zaprawami cementowymi. Dodatkowo zauważalne jest znaczne porażenie mikrobiologiczne oraz zawilgocenie. Powierzchnia ścian pokryta zabrudzeniami oraz wyraźnymi zaciekami. W obrębie werandy widoczne partie tynków o znacznym stopniu degradacji.

Zdj. 7-8. Stan zachowania części północnej. Elewacja utrzymana jest w złym stanie technicznym oraz estetycznym.

- 5) Usunięcie tynków cementowych oraz wszystkich napraw lokalnych. Skucie zawilgoconych oraz zdegradowanych partii wypraw tynkarskich po stronie północnej. Pozostałe tynki w zależności od stanu zachowania skuć lub pozostawić, a następnie wzmocnić strukturalnie w następnym etapie. Proponuje się zachować opaski okienne oraz gzymsy a w szczególności detal.

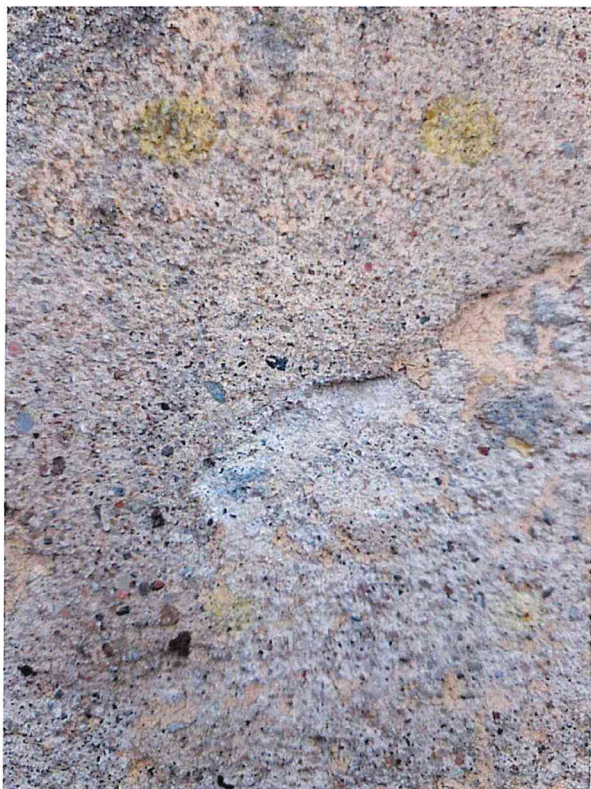
Zdj. 9-10 . Fragment zachowanych oryginalnych powłok malarskich na ścianie północnej. Widoczne porażenie biologiczne oraz cienkie zatarcia wtórnych tynków.

- 6) Wykucie luźnych oraz zdegradowanych spoin w obrębie kamiennego cokołu.
- 7) Dezynfekcja powierzchni tynkowanych. Zabieg dezynfekcji należy przeprowadzić przez natrysk preparatem biobójczym (np. 1,5% roztworem Preventolu RI 80, BFA Remmers, Algicid Keim lub równoważnym)

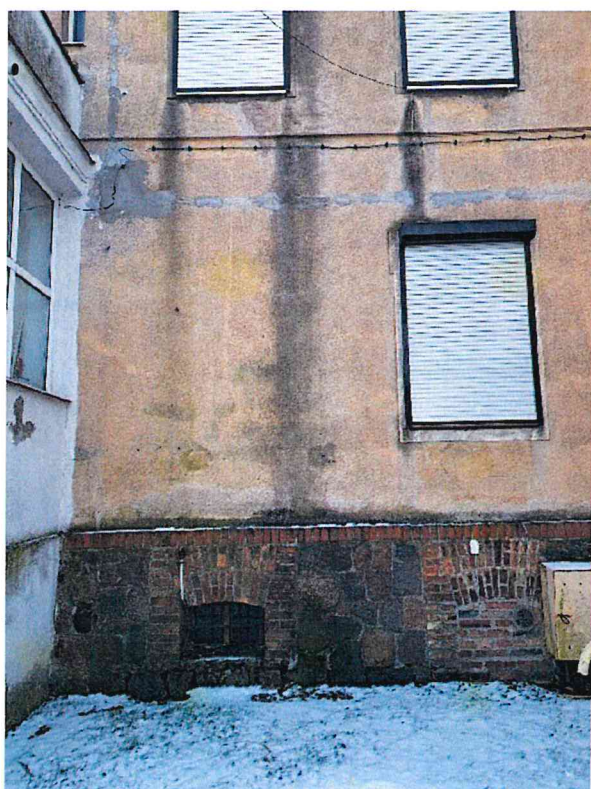
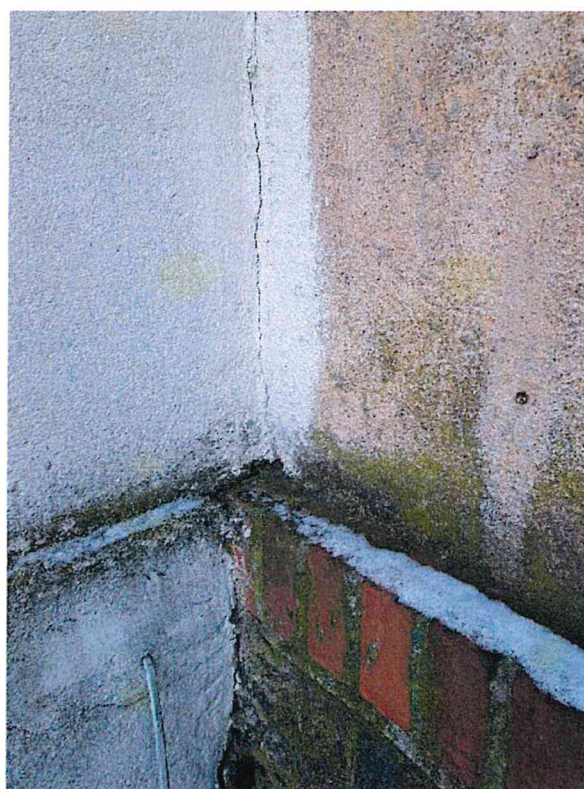
Fot. 11-12. Stan zachowania partii przyziemia w części północnej .Widoczne znaczne zawilgocenie oraz porażenie biologiczne.

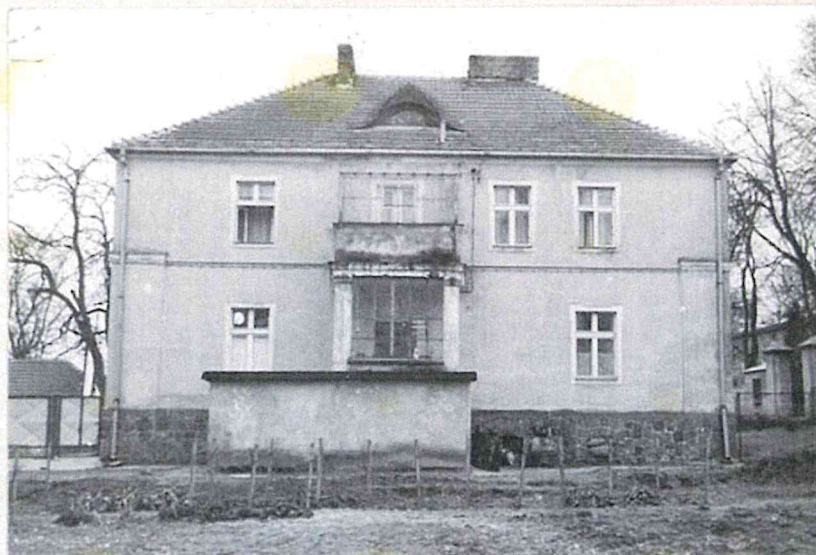
fot. 2 – elewacja pn.

Il 1. Archiwalne zdjęcia obiektu od strony północnej. Widoczne przekształcenia w obrębie wejścia – werandy.

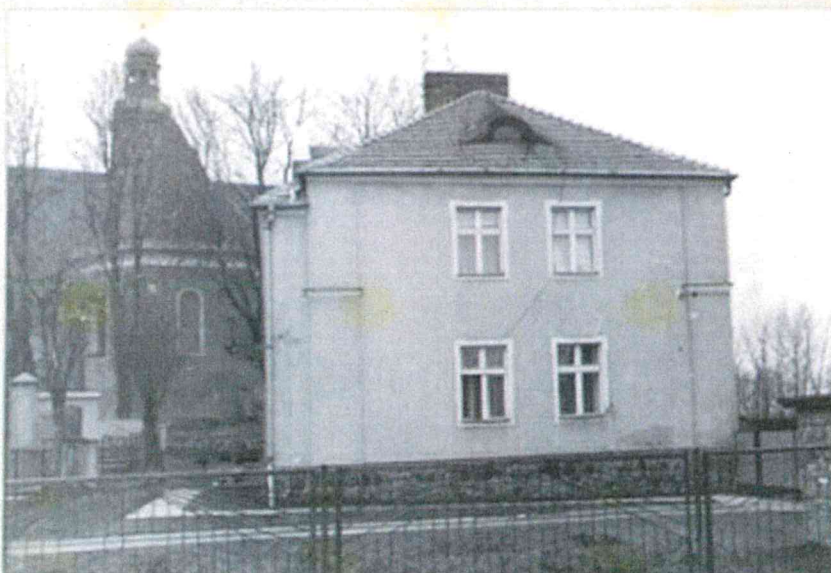
fot. 3 – elewacja wsch.

Il 2. Widok na część wschodnią. Elewacja zachowała swój pierwotny charakter.<sup>1</sup>

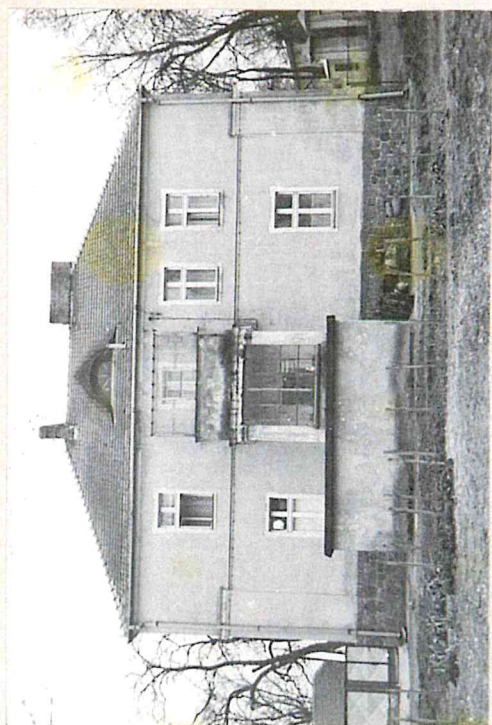
fol. 2 - elewacja pn.

Elewacje na nieotynkowanym cokole, otynkowane, zwieńczone płytkimi podokapowymi gzymsami. Elewacja frontowa (pn.) czteroosiowa z lekko wysuniętą jednoosiową partią wsch. i trzyosiową partią środkową i zach., zwieńczoną masywnym szczytem z wolutowymi spływami. Elewacja tylna (pd.) trzyosiowa, z trzema oknami parteru i czterema oknami piętra. Elewacje boczne: wsch. niemal symetryczna, dwuosiowa, z parą okien parteru i parą okien piętra; zach. pierwotnie bez otworów i detali architektonicznych, obecnie - z małym okienkiem parteru.

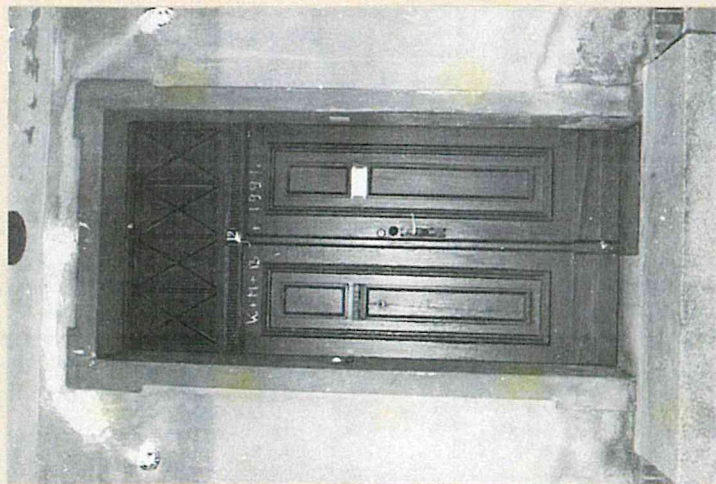
fot. 8 - główne drzwi wejściowe

Otwory okienne i drzwiowe prostokątne, przesklepione prostymi, ceglanymi, pseudożukowymi nadprożami, ujęte w opaskowe obramowania. Okna drewniane, skrzynkowe, podwójnie szklone, dwuskrzydłowe, czterokwaterowe. Drzwi zewnętrzne drewniane, dwuskrzydłowe, czteropłycinowe, pełne, z prostokątnym nadświetlem. Drzwi wewnętrzne drewniane, jednoskrzydłowe, czteropłycinowe, pełne.
