OBIEKT	KAMIENICA PRZY UL. WÓJTA RADTKEGO 44 W GDYNI NR REJESTRU ZABYTKÓW A 1258		
NAZWA OPRACOWANIA	PROGRAM PRAC KONSERWATORSKICH DLA KAMIENNEJ OKŁADZINY ELEWACJI FRONTOWEJ wraz z technologią i specyfikacją wykonania prac		
ADRES OBIEKTU	81-355 GDYNIA, ul. Wójta Radtkego 44		
PODSTAWA OPRACOWANIA ZLECENIE/UMOWA	Urząd Miasta Gdyni Al. Marszałka Piłsudskiego 52/54 81-382 Gdynia		
AUTOR OPRACOWANIA	IMIĘ, NAZWISKO	UPRAWNIENIA / SPECJALNOŚĆ	PODPIS
	mgr Maria Zakrzewska ul. Rusalki 3 80-119 Gdańsk tel.698248321mail.prolithos@pl	konservator detalu architektonicznego i rzeźby upr. nr dypl.823/1976 ZPAP nr 78/1991	<i>[Signature]</i>
DATA OPRACOWANIA	2022 aktualizacja

1. WSTĘP – HISTORIA OBIEKTU

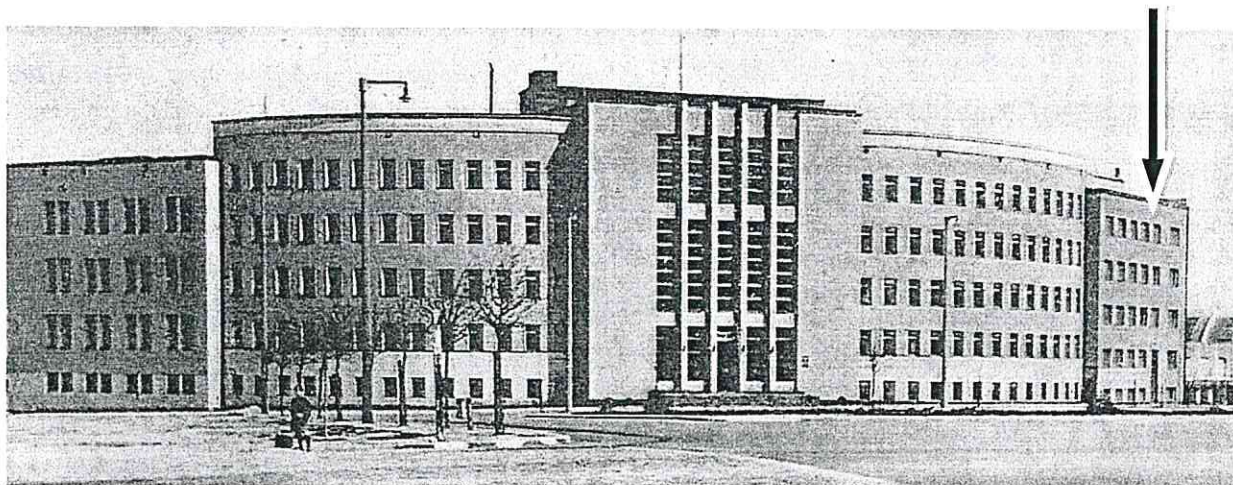
fot.1 Zdjęcie archiwalne ok.1940 roku – Sąd w Gdyni, strzałką oznaczono budynek mieszkalny.

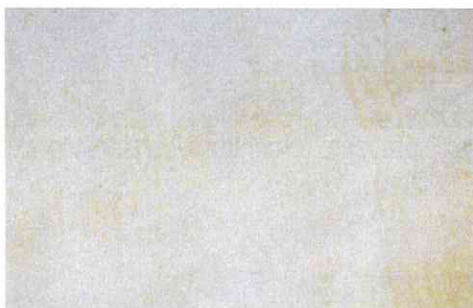
Powierzchnia piaskowca szydłowieckiego po szlifowaniu.

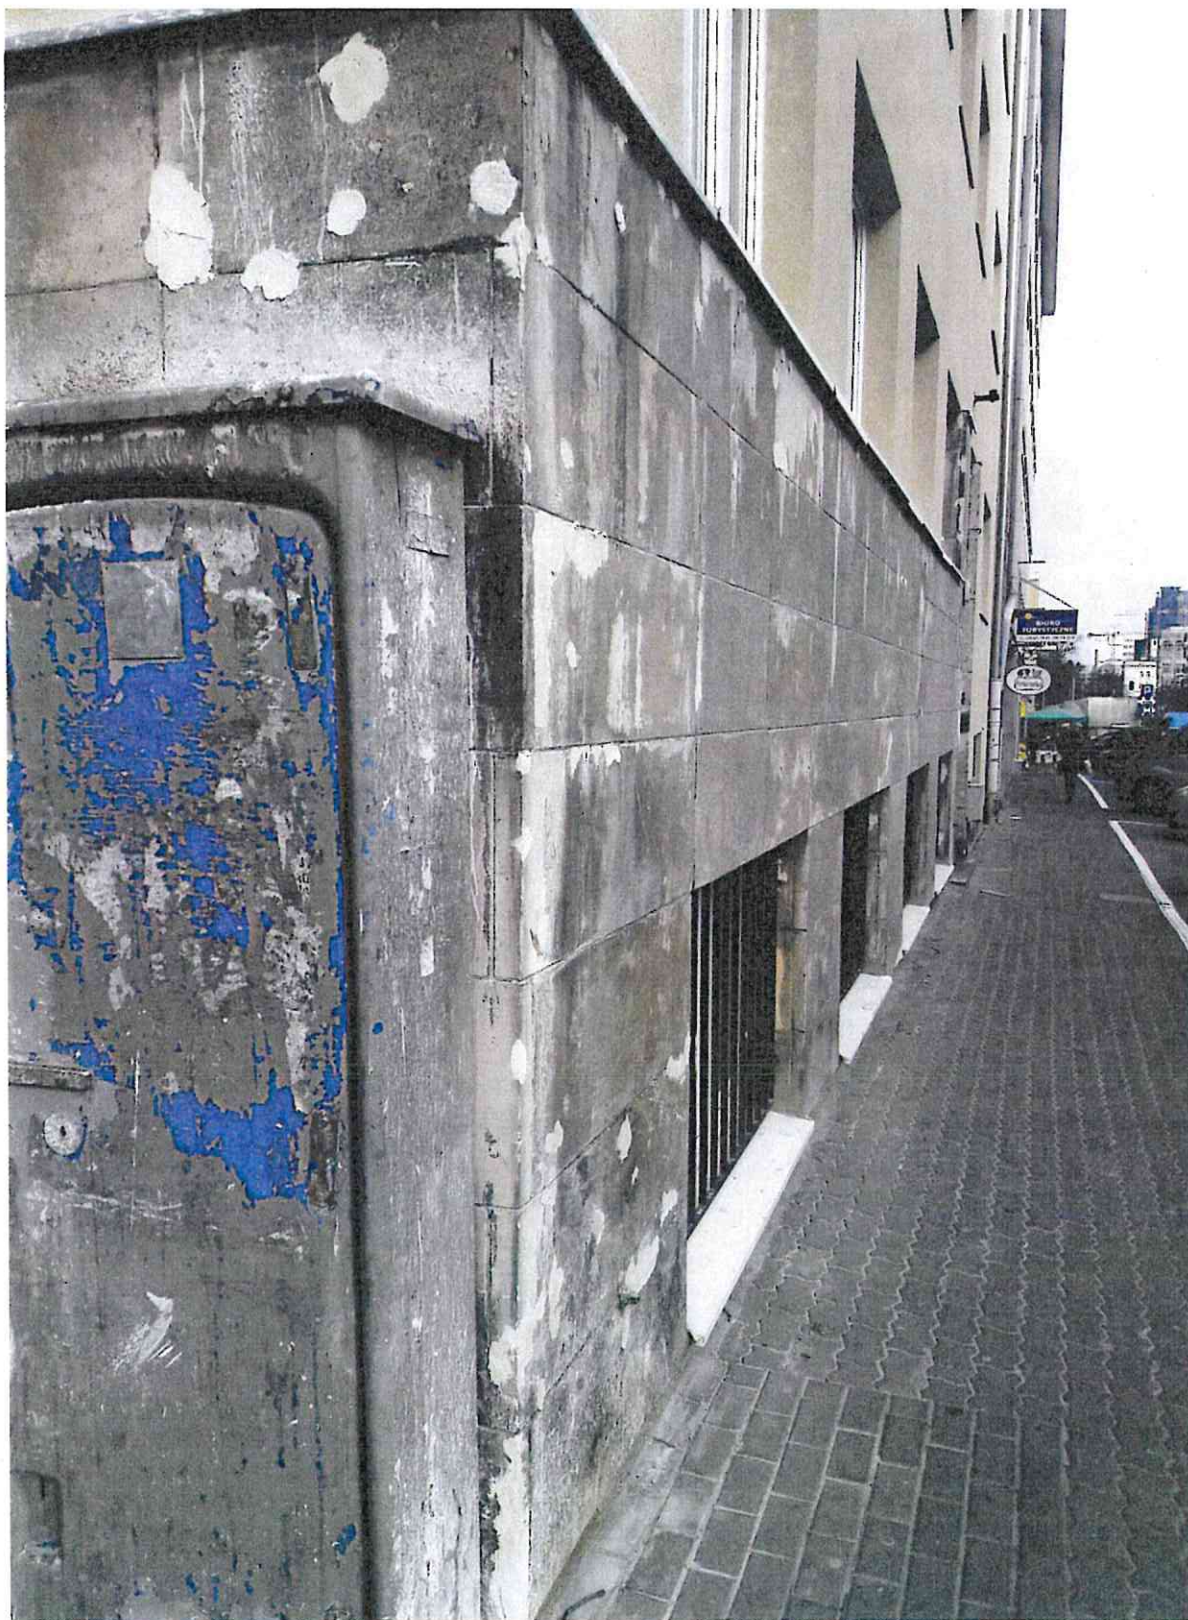
fot.7 Przyziemie elewacji (widok od strony sądu) , widoczne ciemna powierzchnia kamiennej okładziny i jasne kity zabezpieczające.

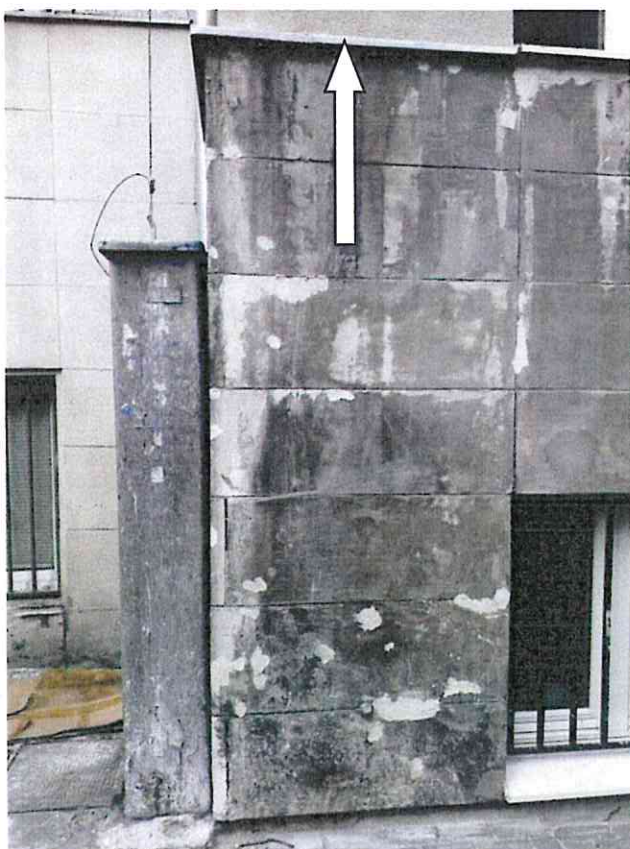
fot.11 Zachowany fragment wcześniejszego opierzenia z szarej blachy ocynkowanej.

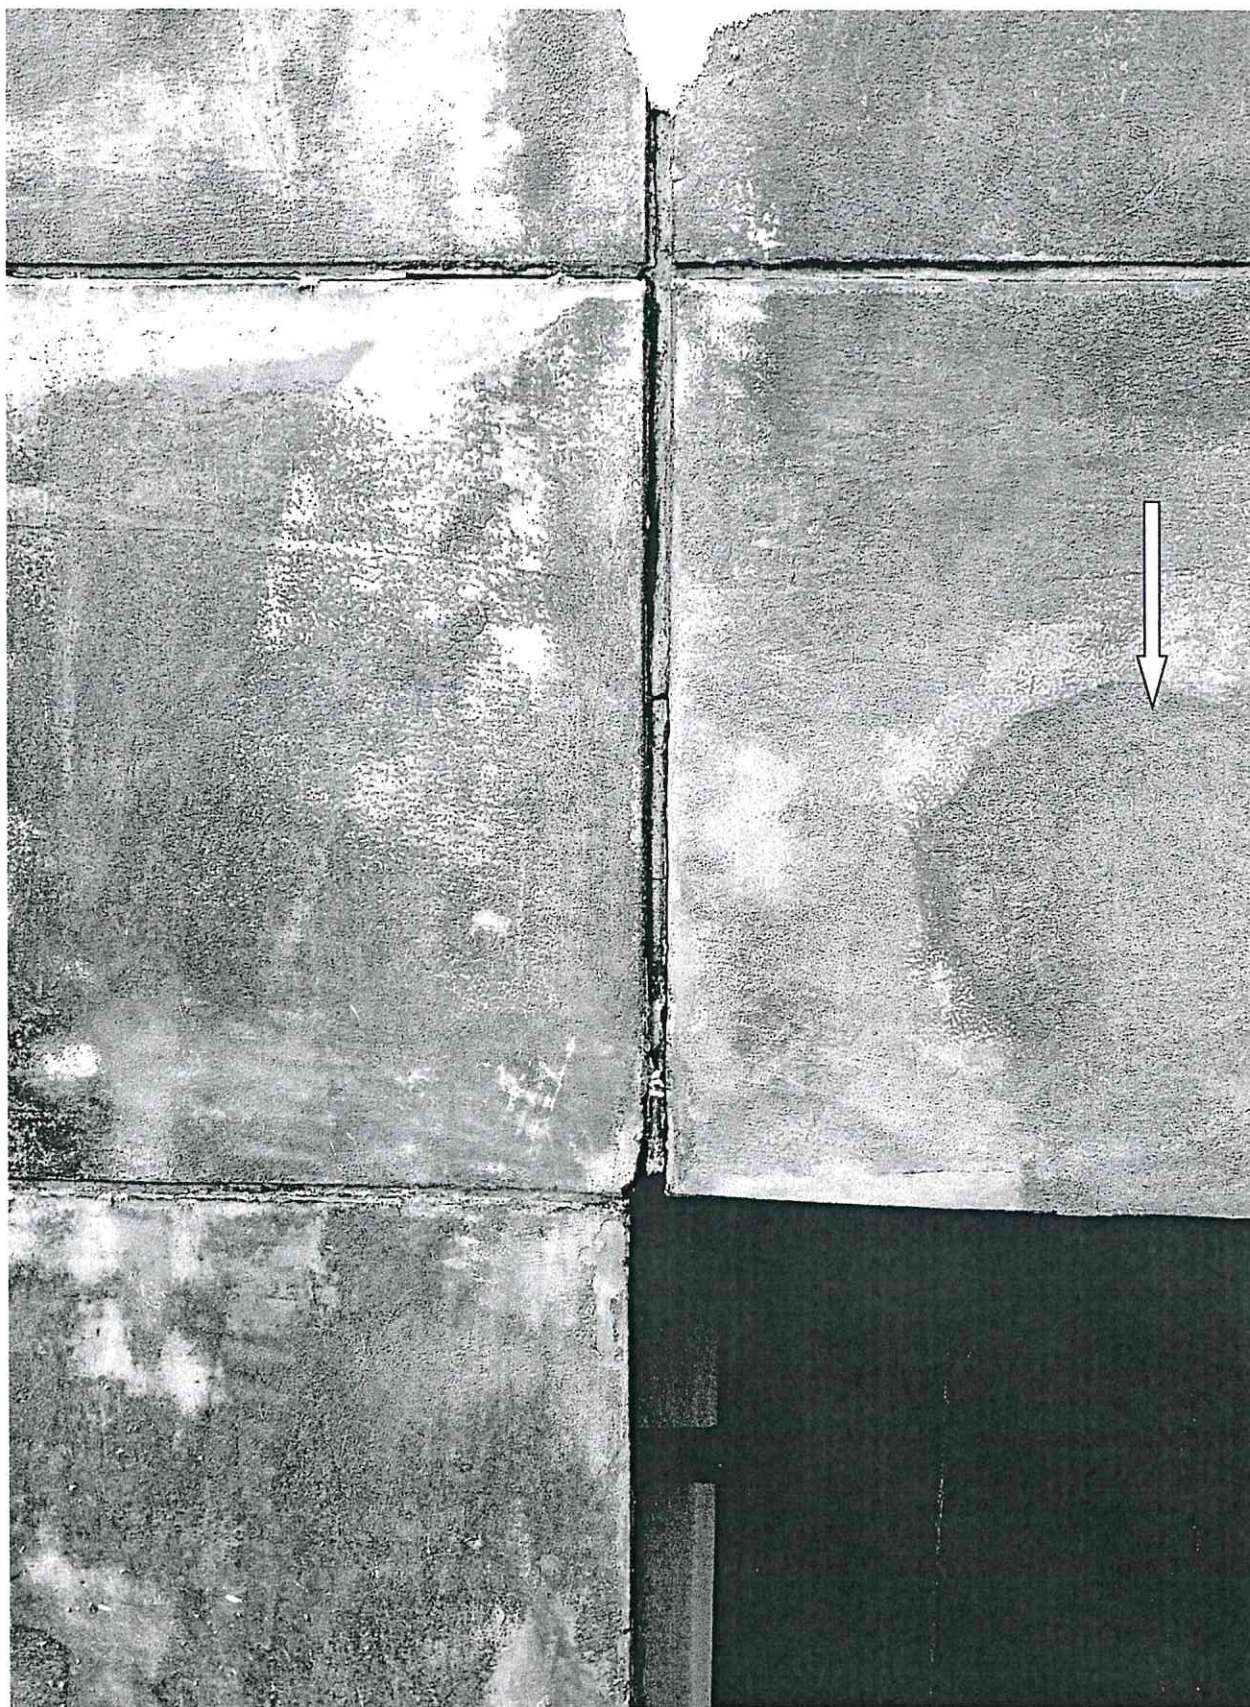
fot.14 Płyty po wstępnym oczyszczeniu, obok zabrudzeń w porach kamienia zachowały się trudne do usunięcia pozostałości mleczka cementowego.

Widoczne wykruszone spoiny i uzupełnienie wykonane mocną zaprawą cementową.

- **Uzupełnienie spoinowania między płytami;** mocne cementowe spoiny należy usunąć i wymienić na nowe o dobrej dyfuzyjności – większej od materiału kamiennego. Spoinowanie wykonać zaprawami na bazie spoiw mineralnych z dodatkami hydraulicznymi lub gotowymi zaprawami na bazie spoiw trasowych – kształt i kolor spoiny powinny być dobierane na wzór spoiny oryginalnej występującej na danej elewacji. **Spoina płaska, pograżona**, na bazie spoiw trasowych, które nie powodują wykwitów

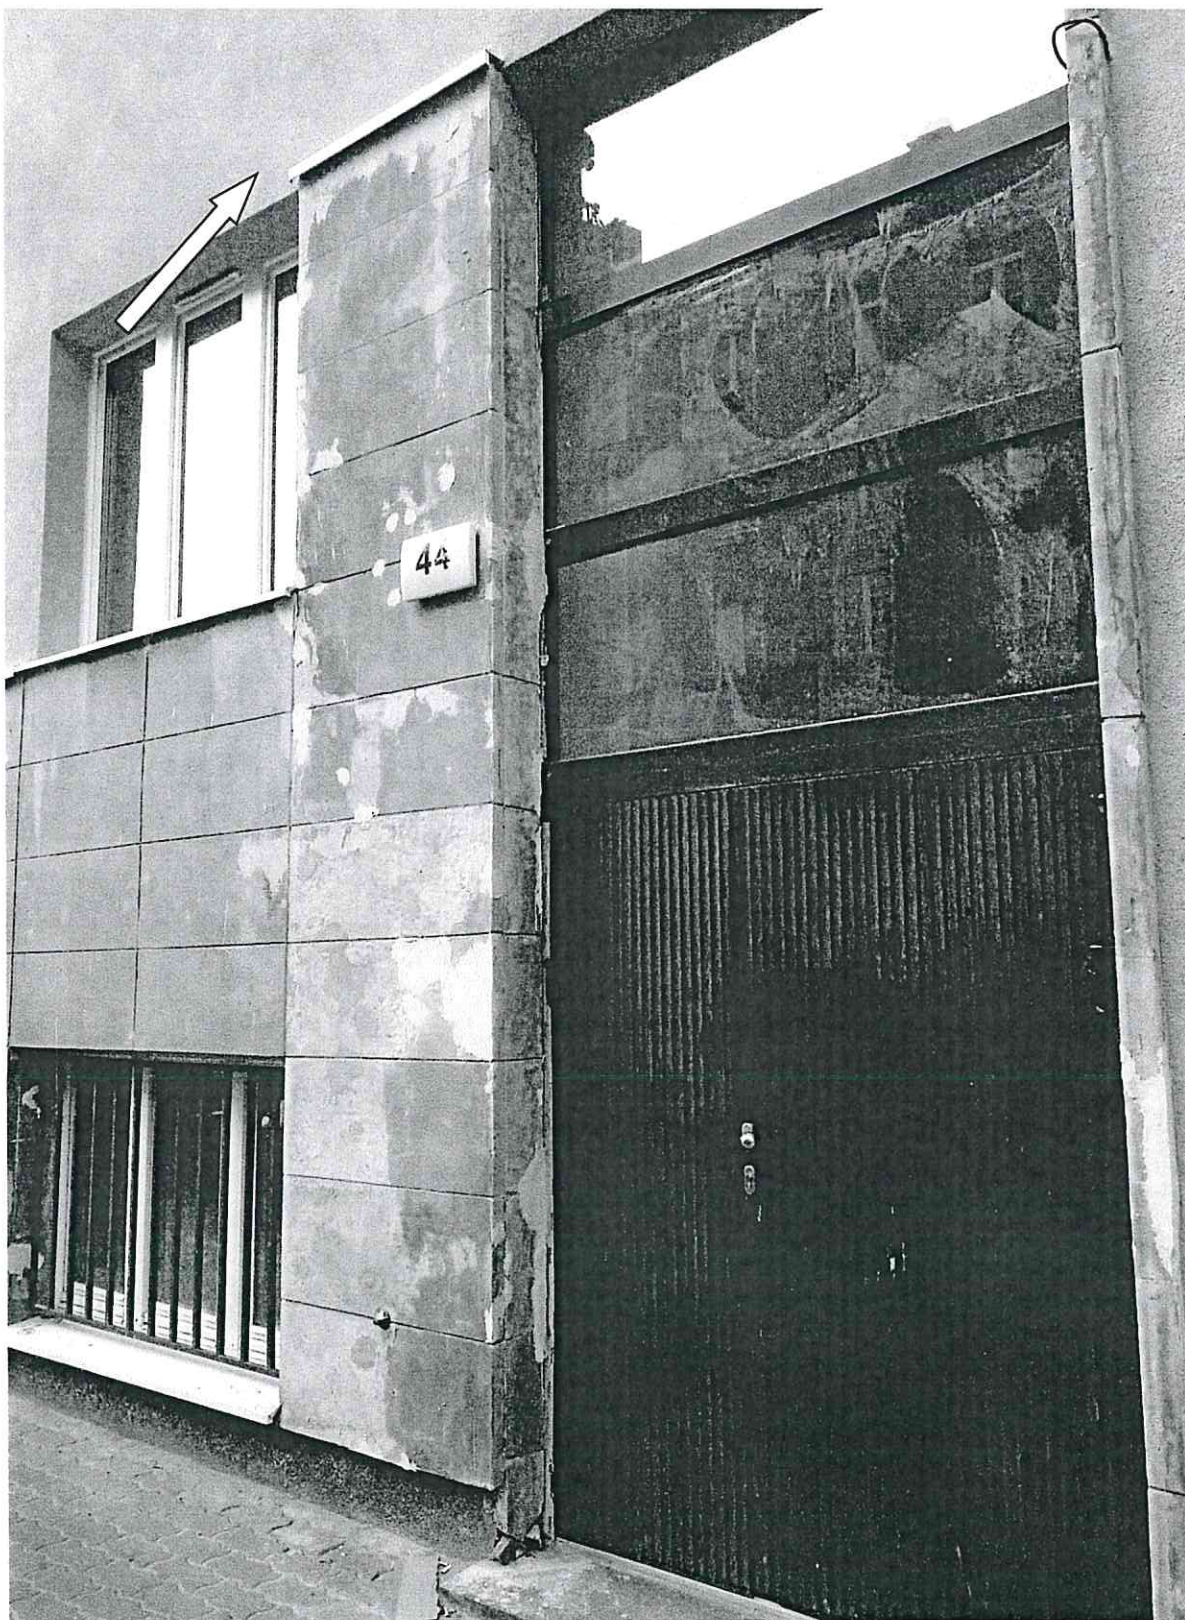
fot.16 Oznaczono wtórne, nieestetyczne opierzenia płyt z piaskowca

Nieestetyczne, opierzenia kamiennych płyt na elewacji nad płytami między parapetami okien i opierzenia góry portalu wykonane z blachy powlekanej w kolorze białym pogarszają wygląd elewacji.

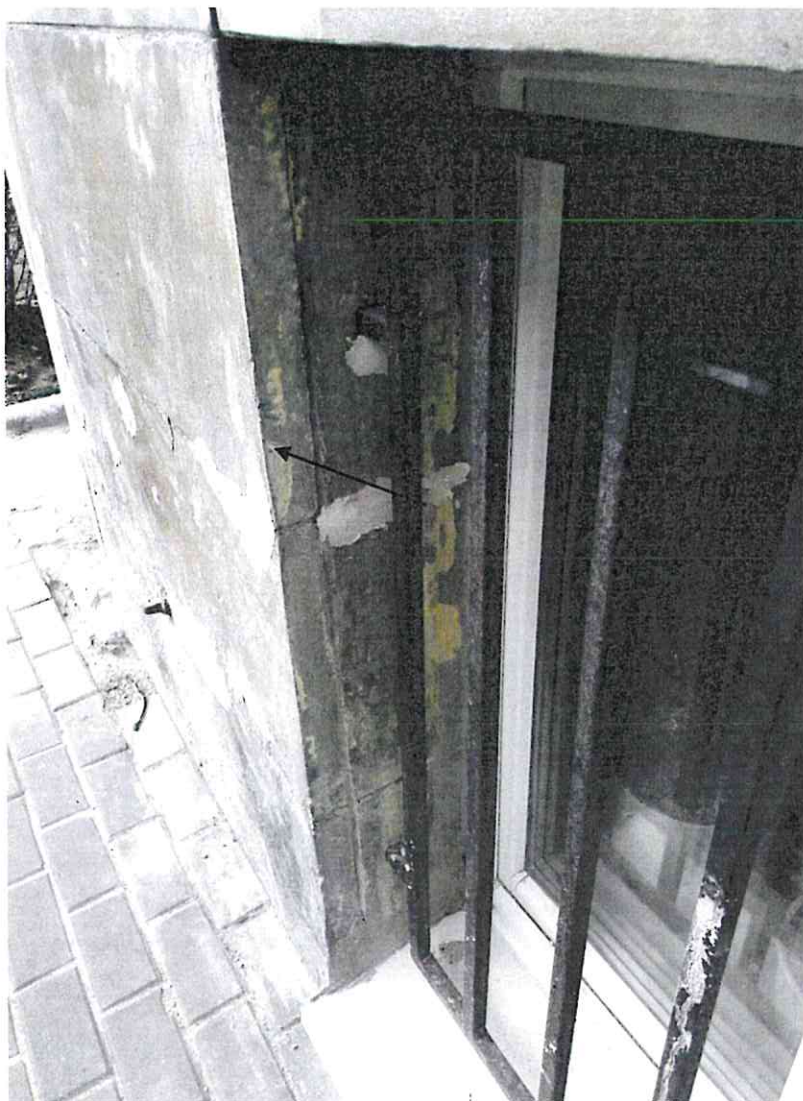
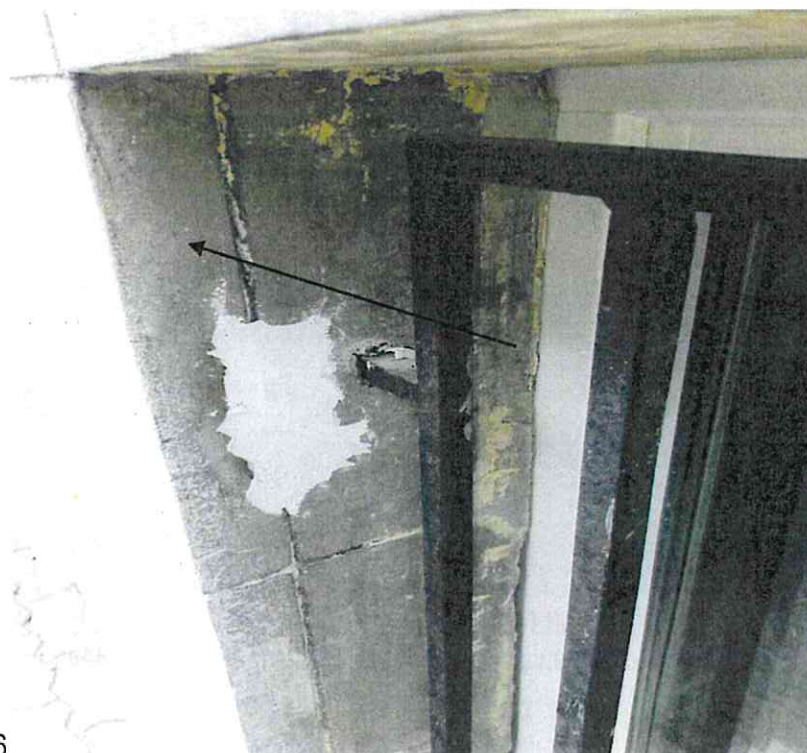
fot.26

fot.25-26 Stan zachowania ościeży okien przyziemia. Widoczne mocowania krat okiennych w otwory wykonane przed montażem płyt okładzin świadczą o profesjonalizmie projektantów i wykonawców. Kraty stalowe w stanie dobrym. Widoczna grubość płyty.
