RAPORT Z PRZEGLĄDU

Firma wykonująca przegląd : WF Wojciech Fijołek	
Miejsce wykonania przeglądu: Urząd Dozoru Technicznego – Dąbrowa Górnicza	
Przegląd wykonali: Filip Łukiewicz, Patryk Wojdyr	
Data przeglądu: 26.09.2024r	Data kolejnego przeglądu: wrzesień 2025

Przeciwpowozarowy Wyłącznik Prądu

SYSTEM ODDYMIANIA KLATEK

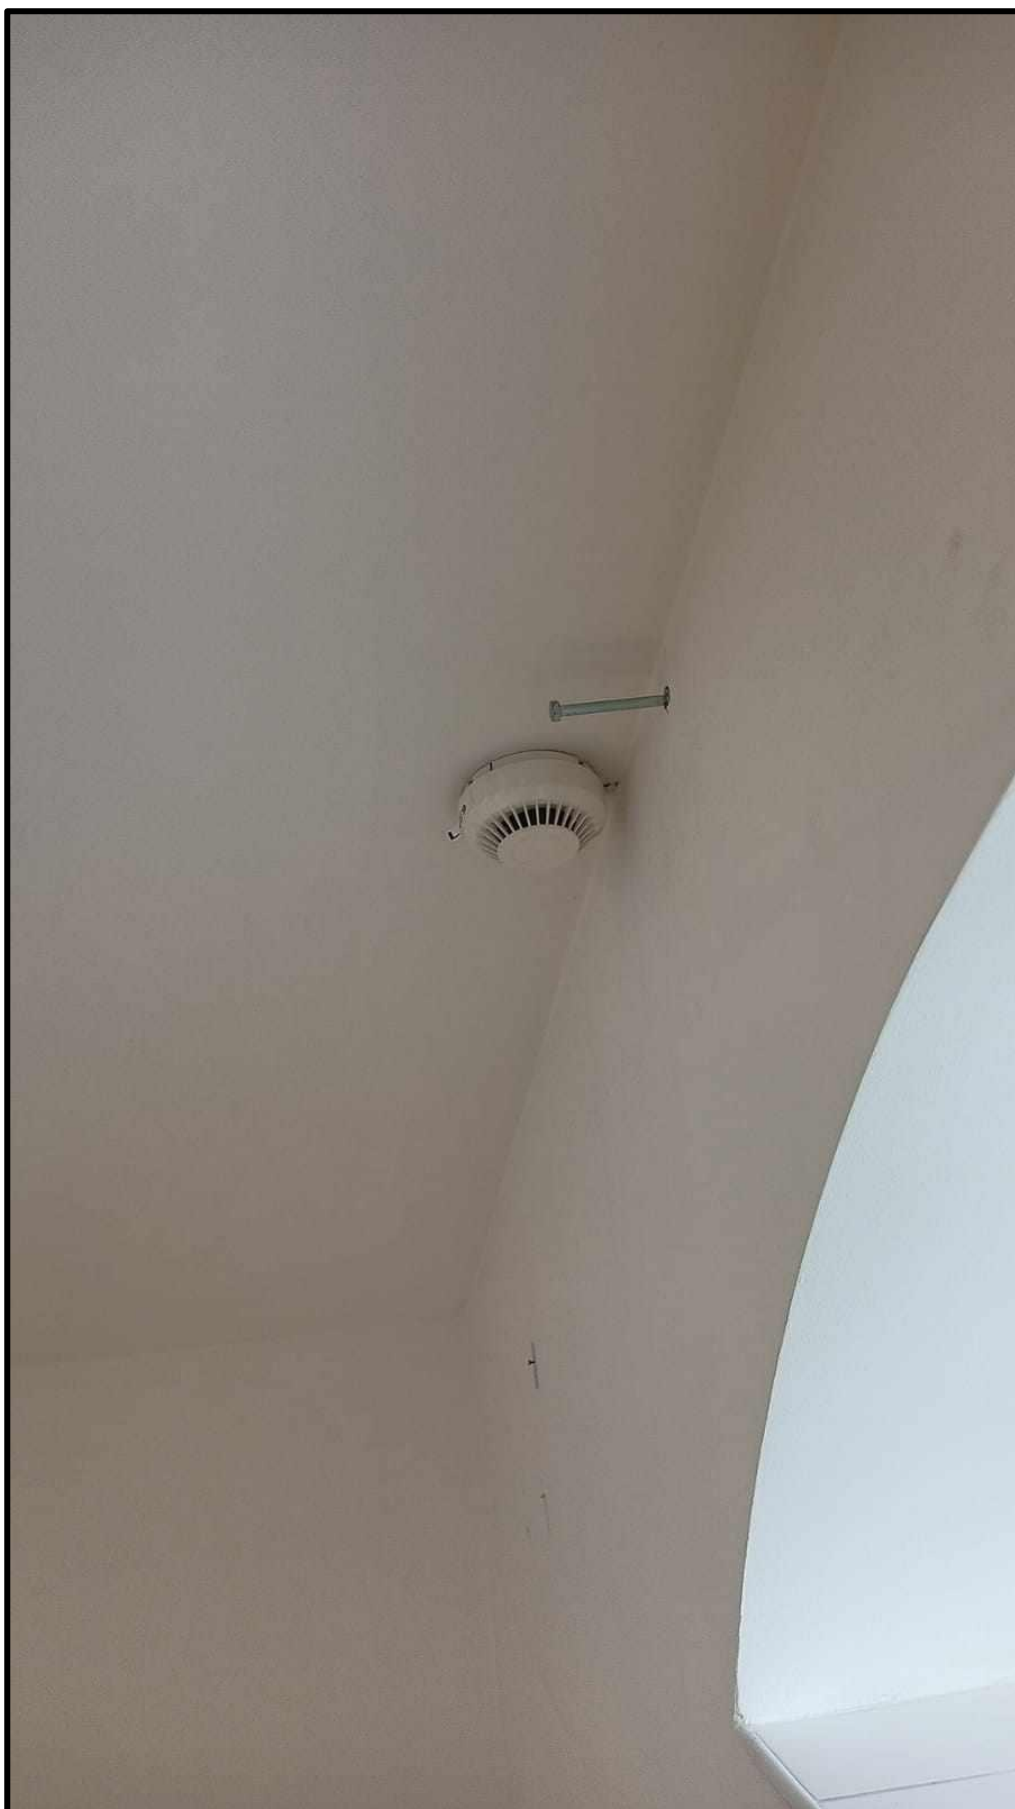
- Przycisk ROP zamontowany bezpośrednio nad przyciskiem oddymiania, co uniemożliwia jego zresetowanie [foto];
- Brak wysterowania do PSP;
- Optyczne czujki zamontowane zbyt blisko ścian [foto];
- Nie działające sygnalizatory na parterze 2szt;
- Nie działające wskaźniki zadziałania:
 - L2E4;
 - L2E13;
 - L2E28;
 - L2E32;
 - L2E12;
 - L2E16.

Czujka zamontowana przy samej ścianie.

- Należy wymienić akumulatory w zasilaczu pożarowym oraz centrali SSP;
- Należy przełożyć czujki, które zlokalizowane są zbyt blisko ścian – 8szt;
- Wiele przewodów połączonych jest w sposób odbiegający od dobrej praktyki monterskiej.

- **Należy wymienić akumulatory w zasilaczu pożarowym oraz centrali SSP;**
- **Przeniesienie czujek, aby nie były umiejscowione przy samej ścianie;**

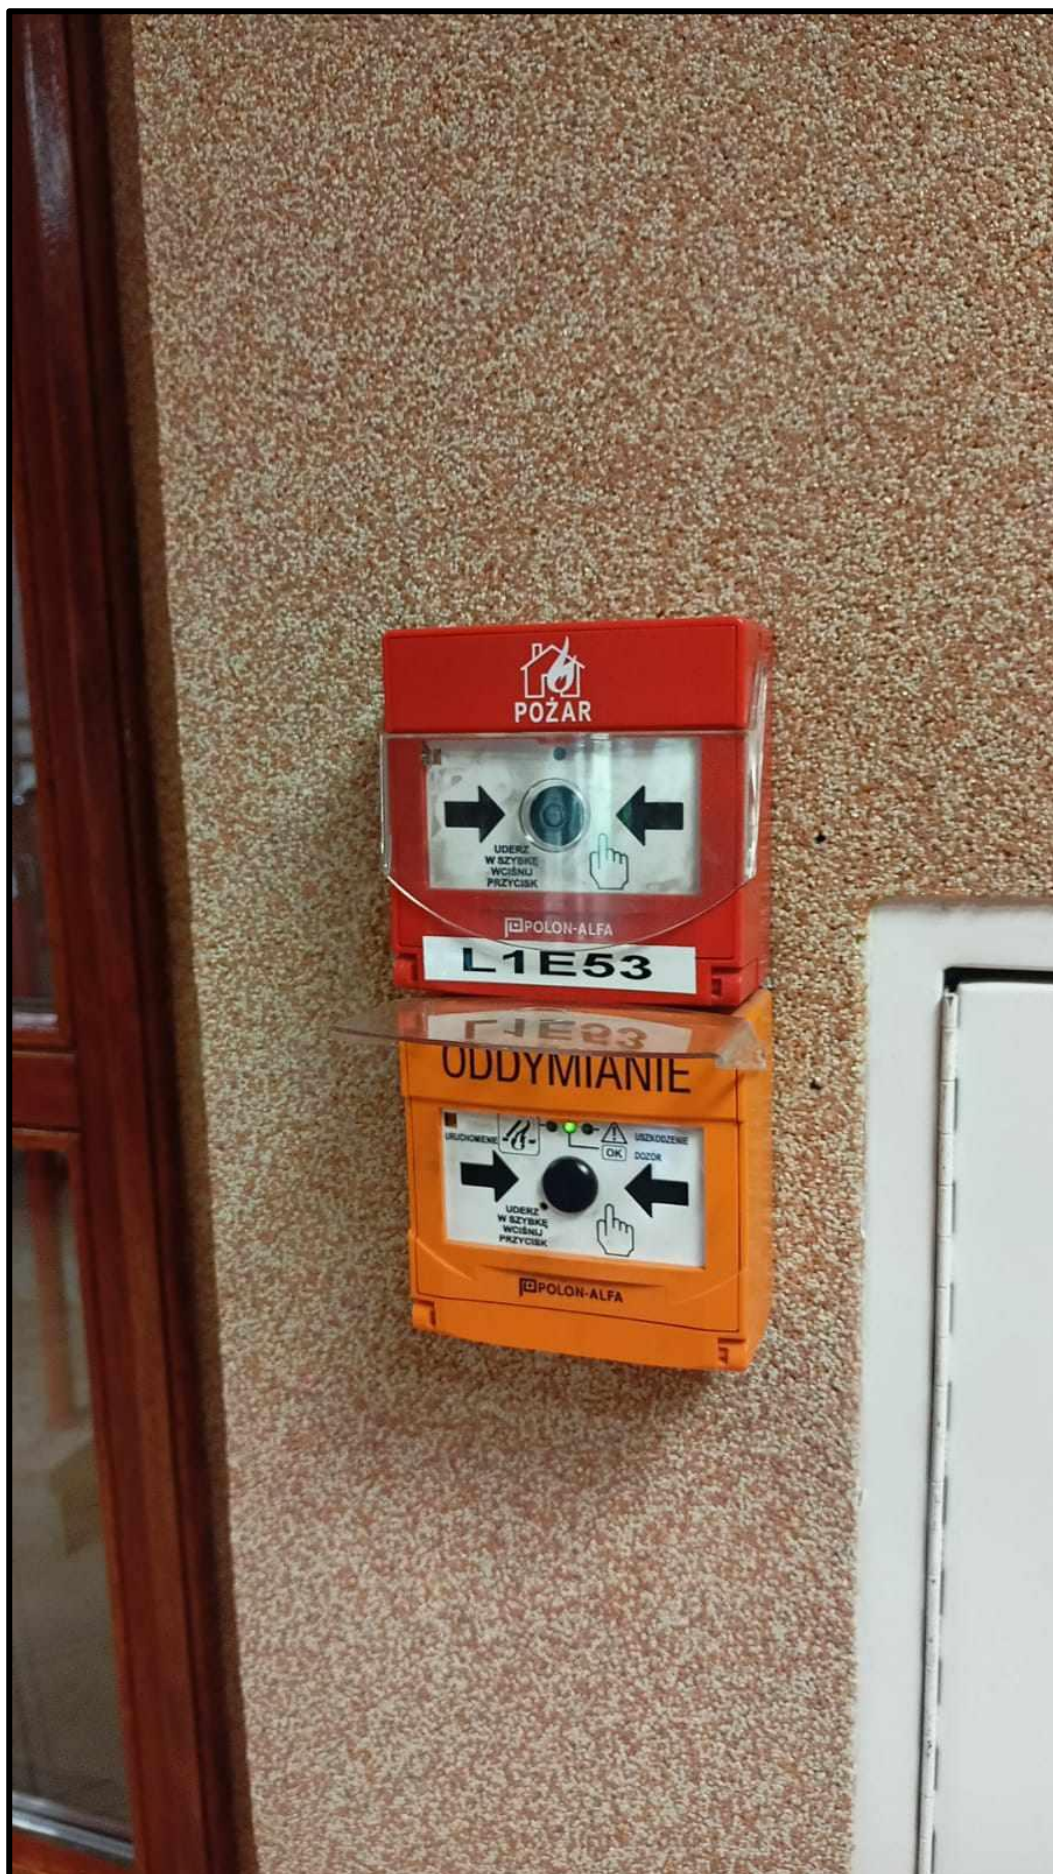
Źle zamontowany przycisk ROP – Brak możliwości resetu przycisku.

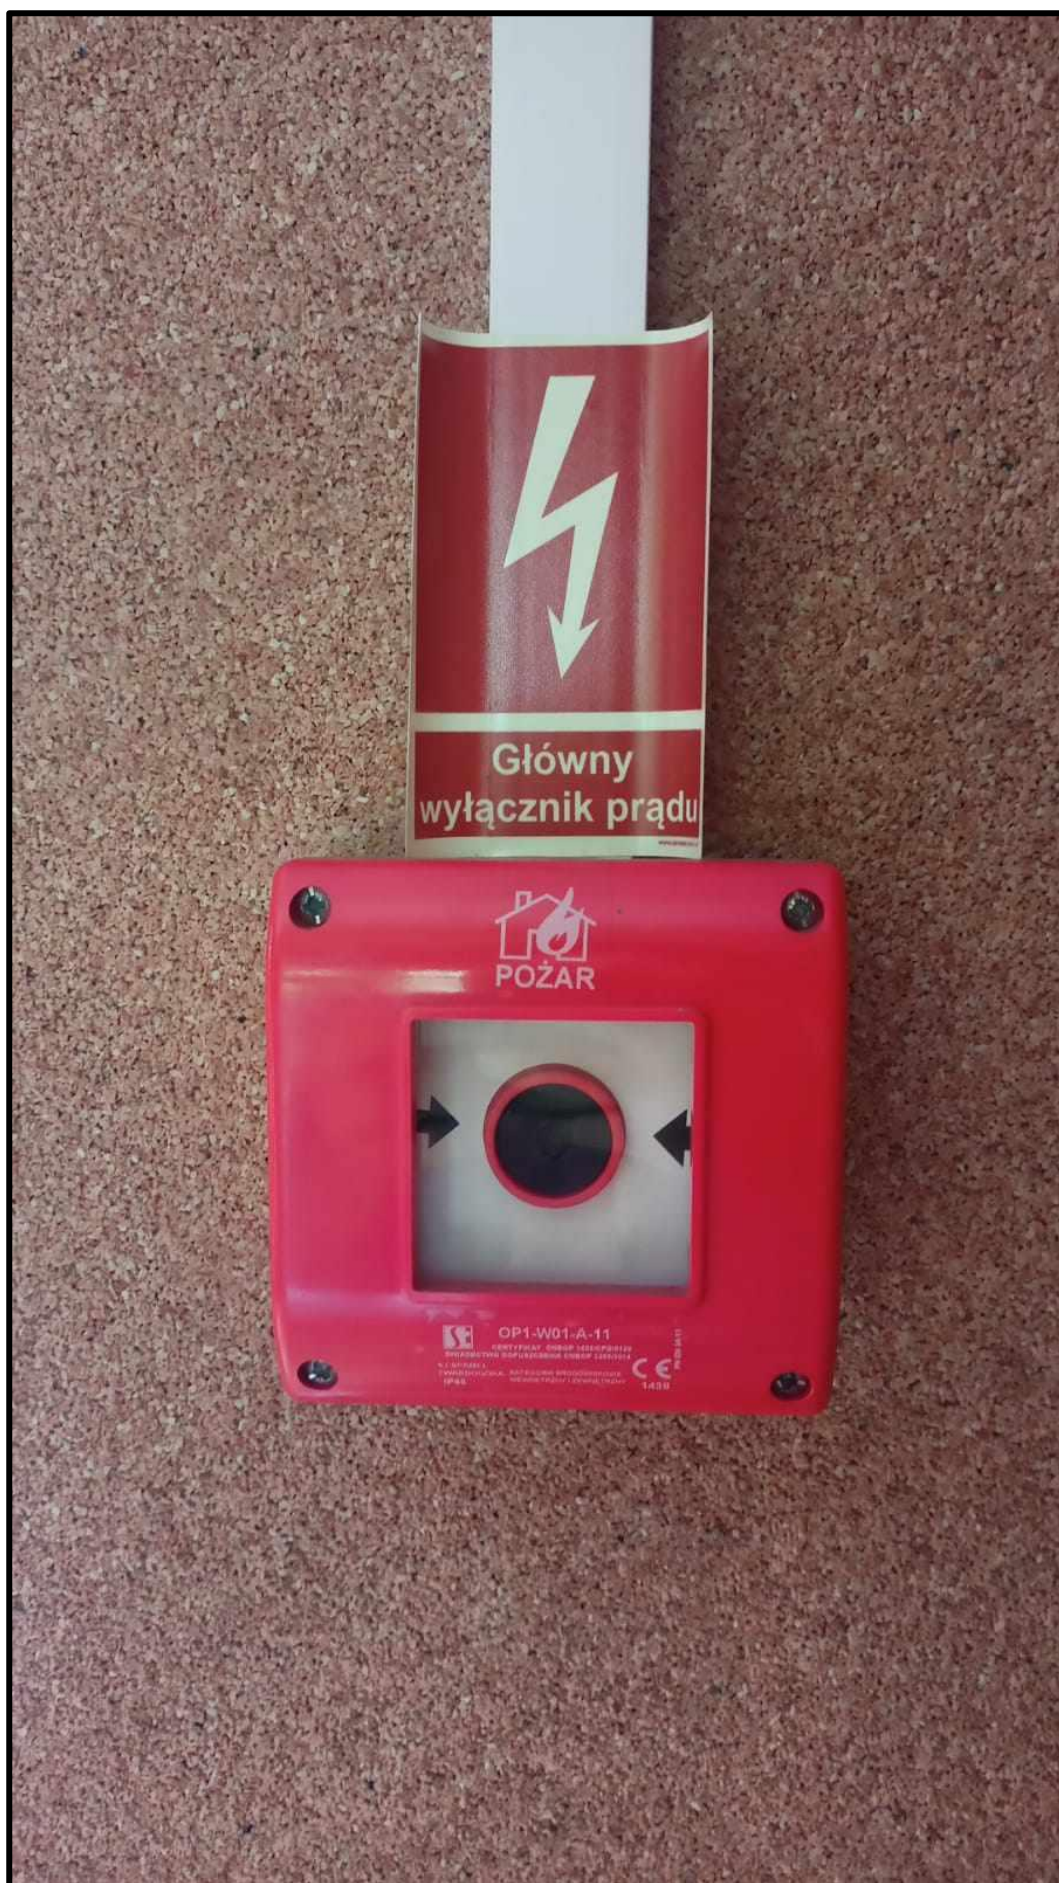
- **Błędne oznakowanie, nie jest to główny wyłącznik prądu.**

Przeciwpowozarowy wyłacznik prądu.

Należy wymienić oznakowanie przeciwpożarowego wyłącznika prądu.

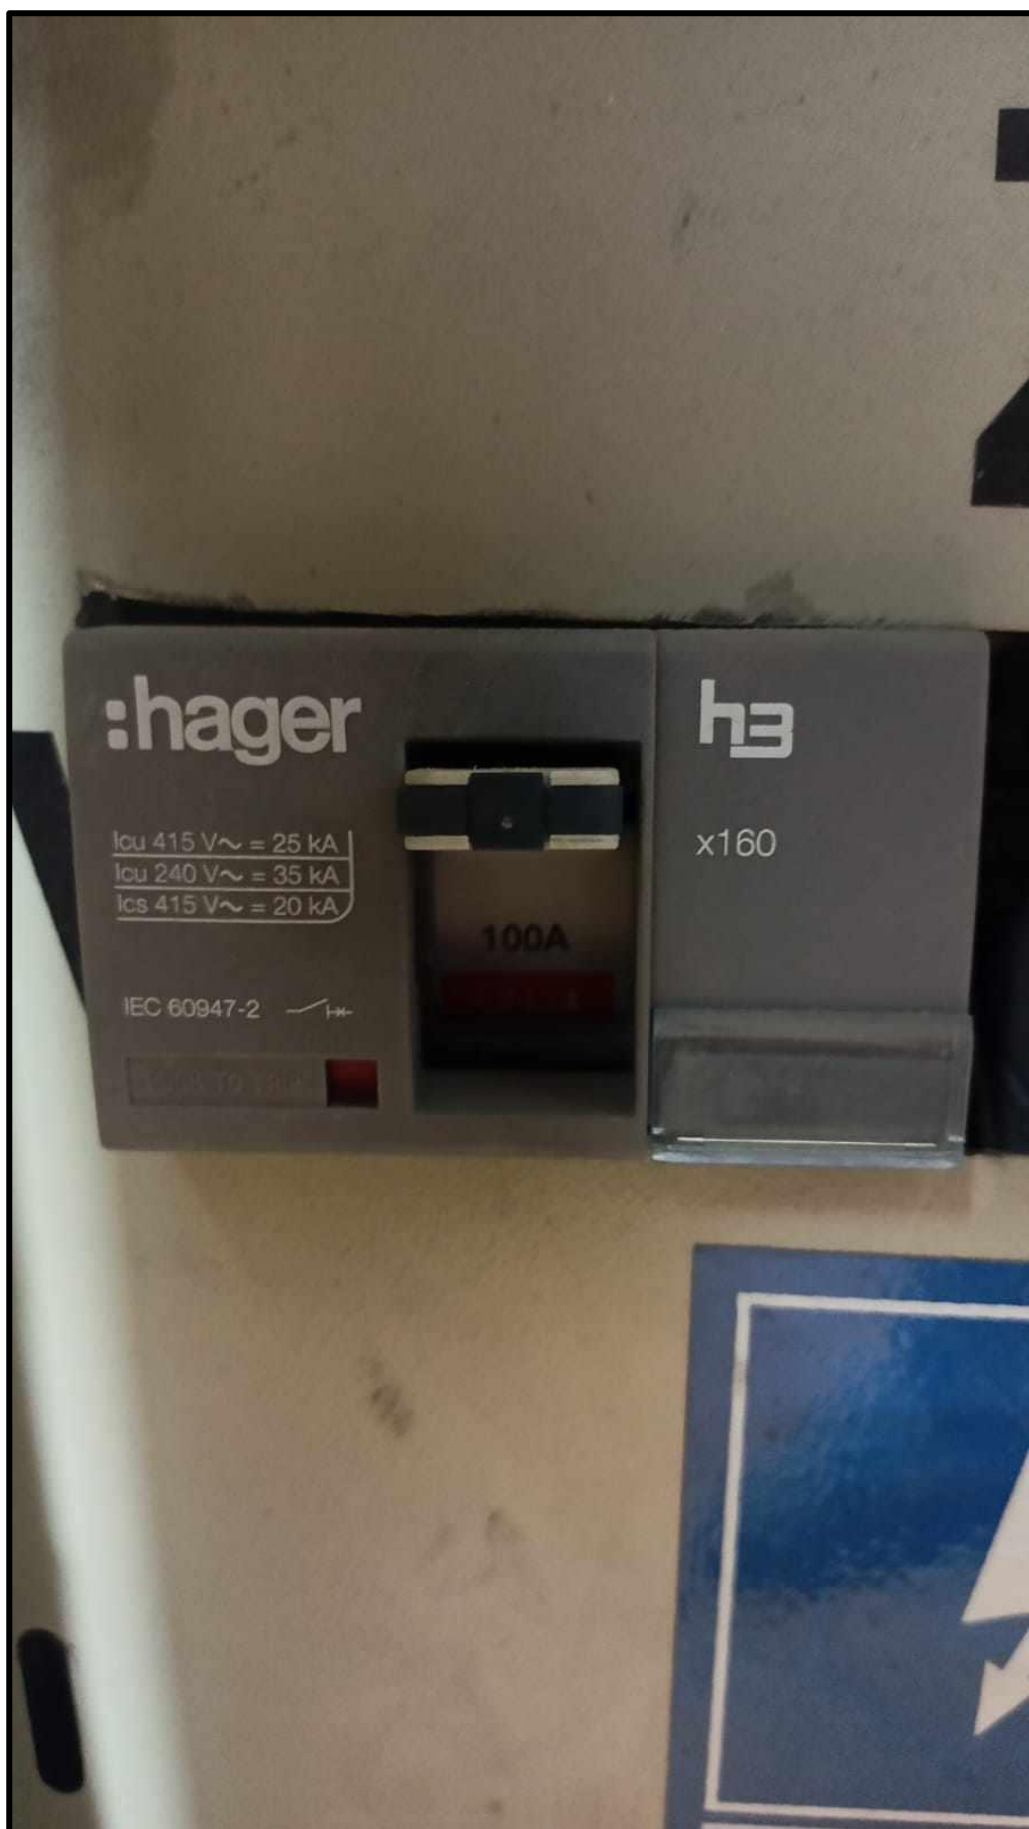
- Rozdzielnia elektryczna (piętro 0, korytarz):

- ✓ Hager h3x160, 100A;

Rozłącznik znajdujący się w rozdzielni na parterze.

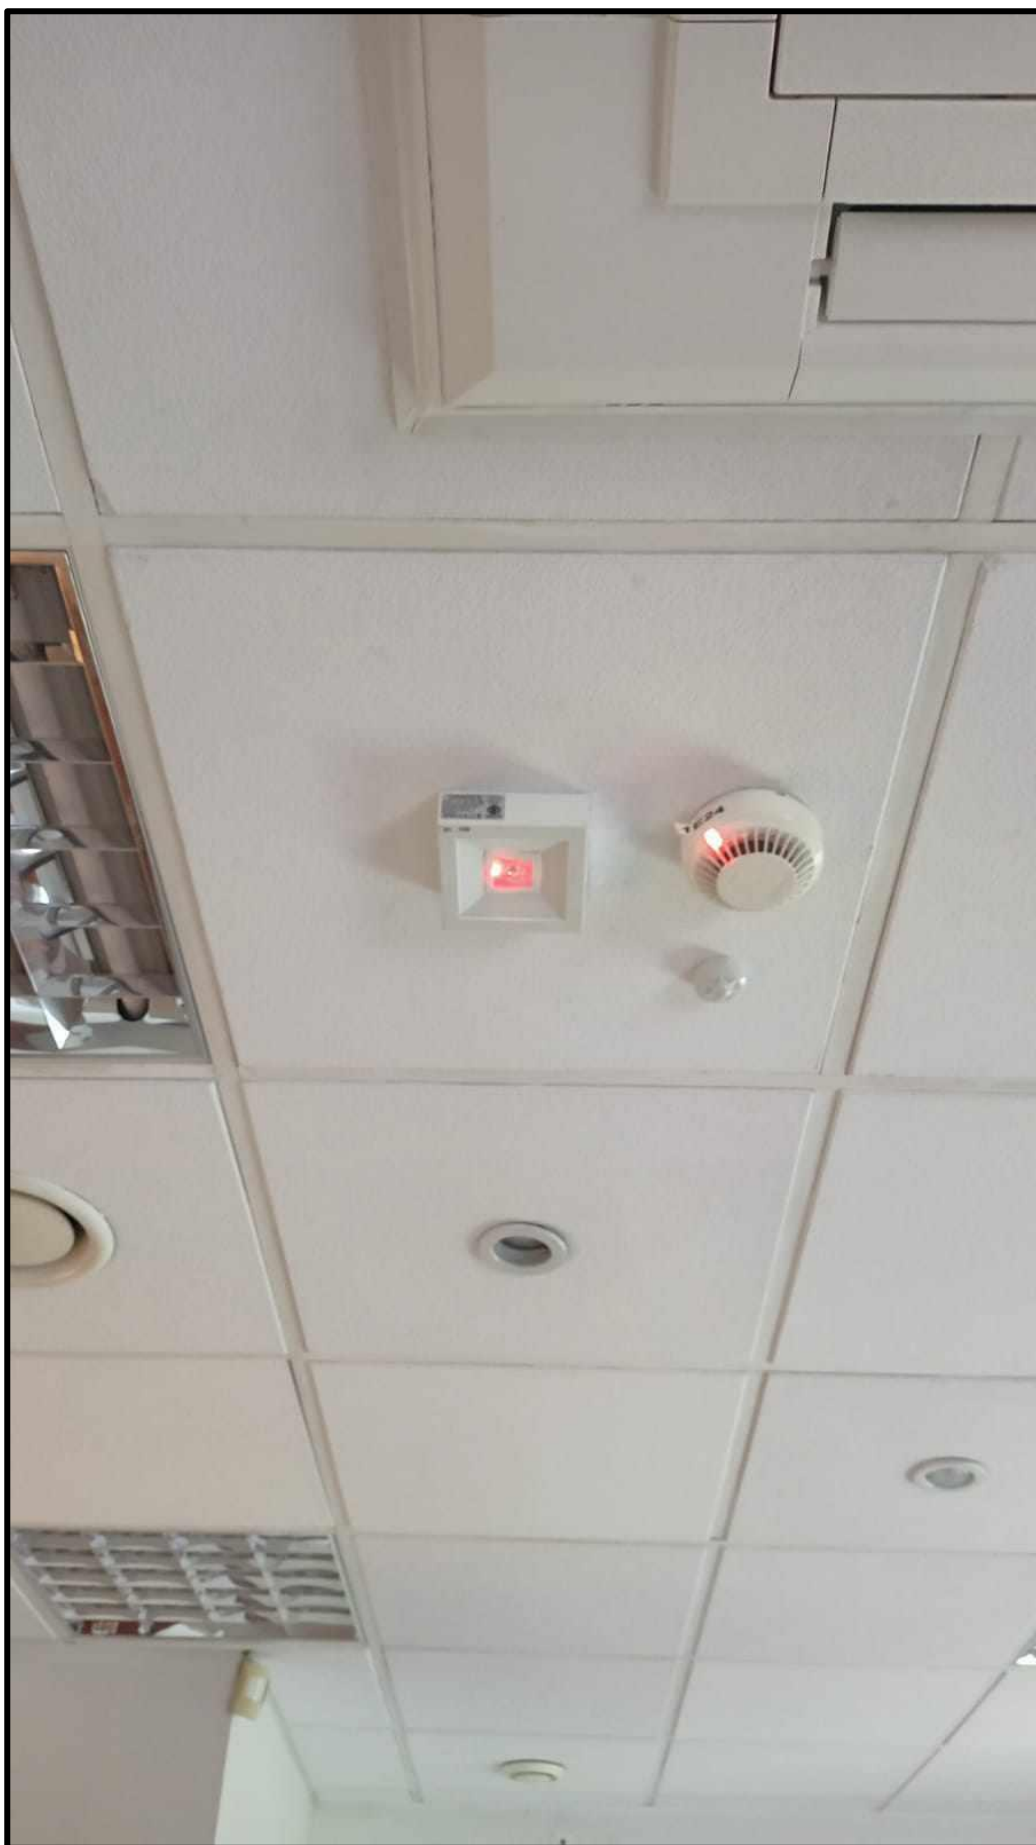
Według analizy przeprowadzonego spisu – stwierdzono, że na 70 lamp:

- 70 lamp jest niesprawnych;
- 70 lamp wymaga wymiany akumulatorów.

System oświetlenia awaryjnego zlokalizowany na obiekcie jest zintegrowany poprzez centralkę Awex Rubika, która uległ uszkodzeniu. Przyczyną awarii może być jej wiek oraz brak jakiejkolwiek konserwacji urządzenia od czasu montażu na budynku – **urządzenie pochodzi z 2015 roku i jak wynika z dostępnej dokumentacji, nigdy nie było poddane konserwacji przez autoryzowany serwis.**

Lampy sygnalizują problemy z bateriami.

W chwili obecnej, aby przywrócić pełną funkcjonalność systemu, niezbędne jest **przeprowadzenie wymiany wszystkich akumulatorów w oprawach oświetleniowych, a także wymiana centralki Awex Rubika.**

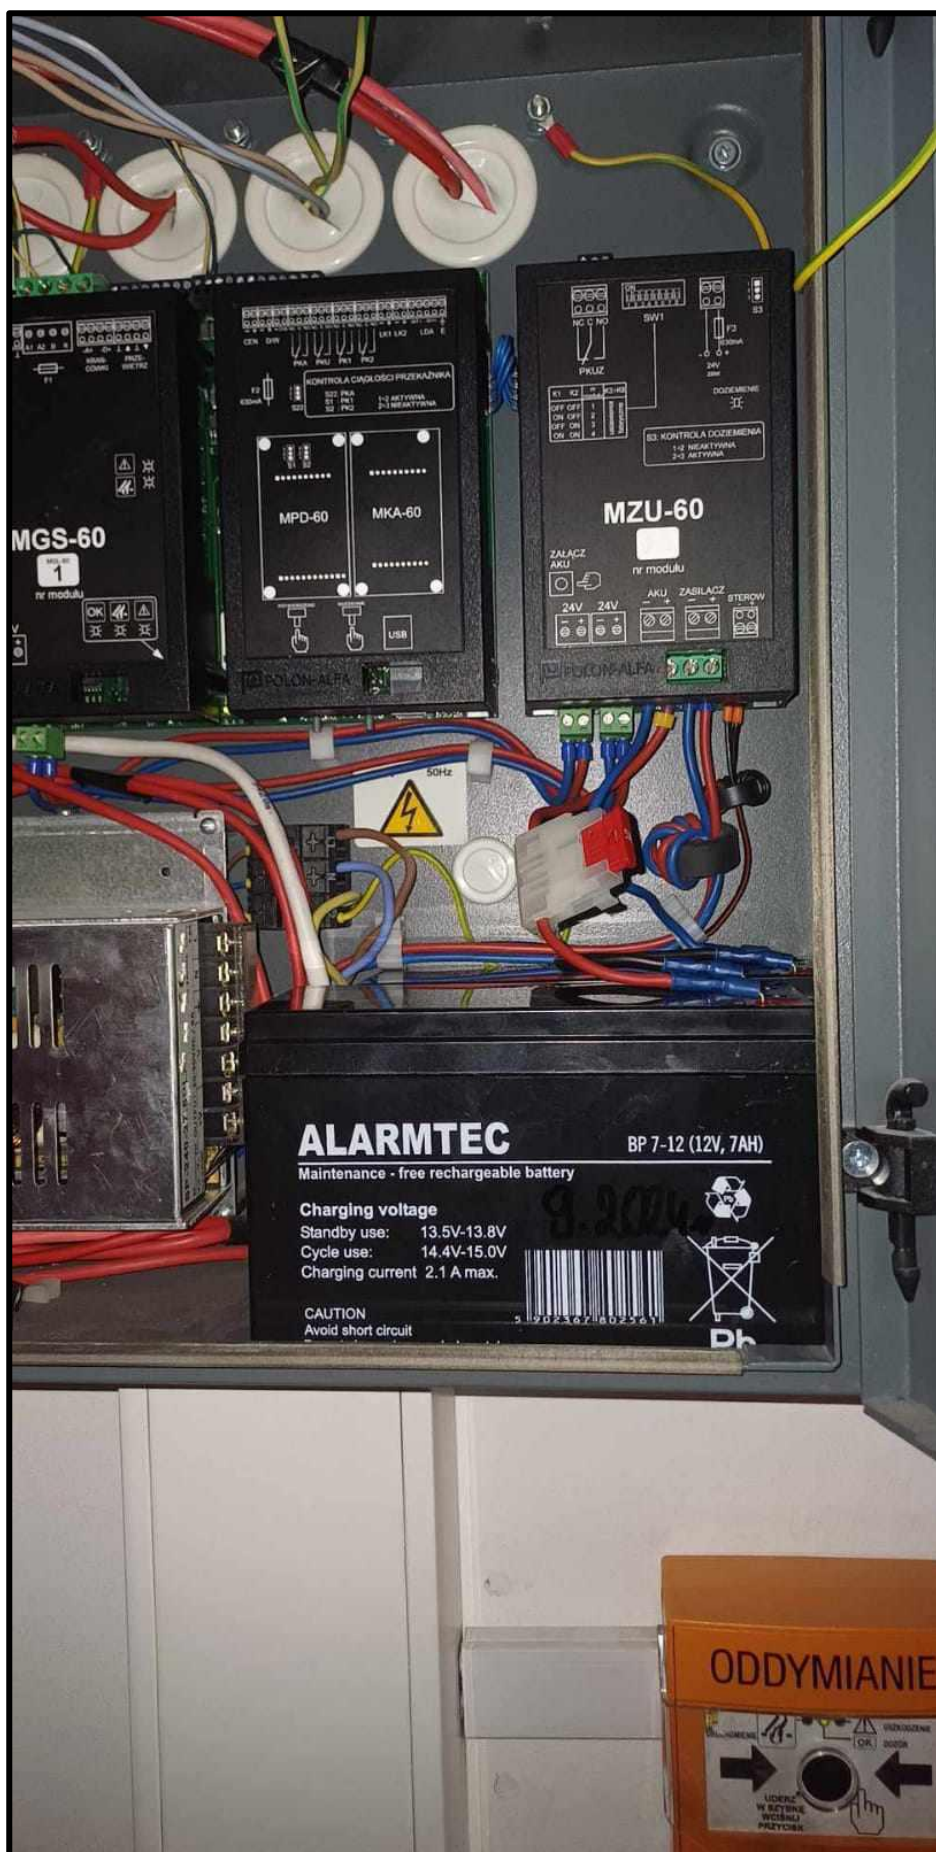
Dodatkowe uwagi: W chwili przyjazdu naszego zespołu system oddymiania sygnalizował usterkę, która spowodowana była przestarzałymi akumulatorami (2021r.) w centrali UCS 6000. Akumulatory zostały wymienione na nowe co spowodowało usunięcie usterki.

Wymieniono akumulatory w centrali UCS na nowe.

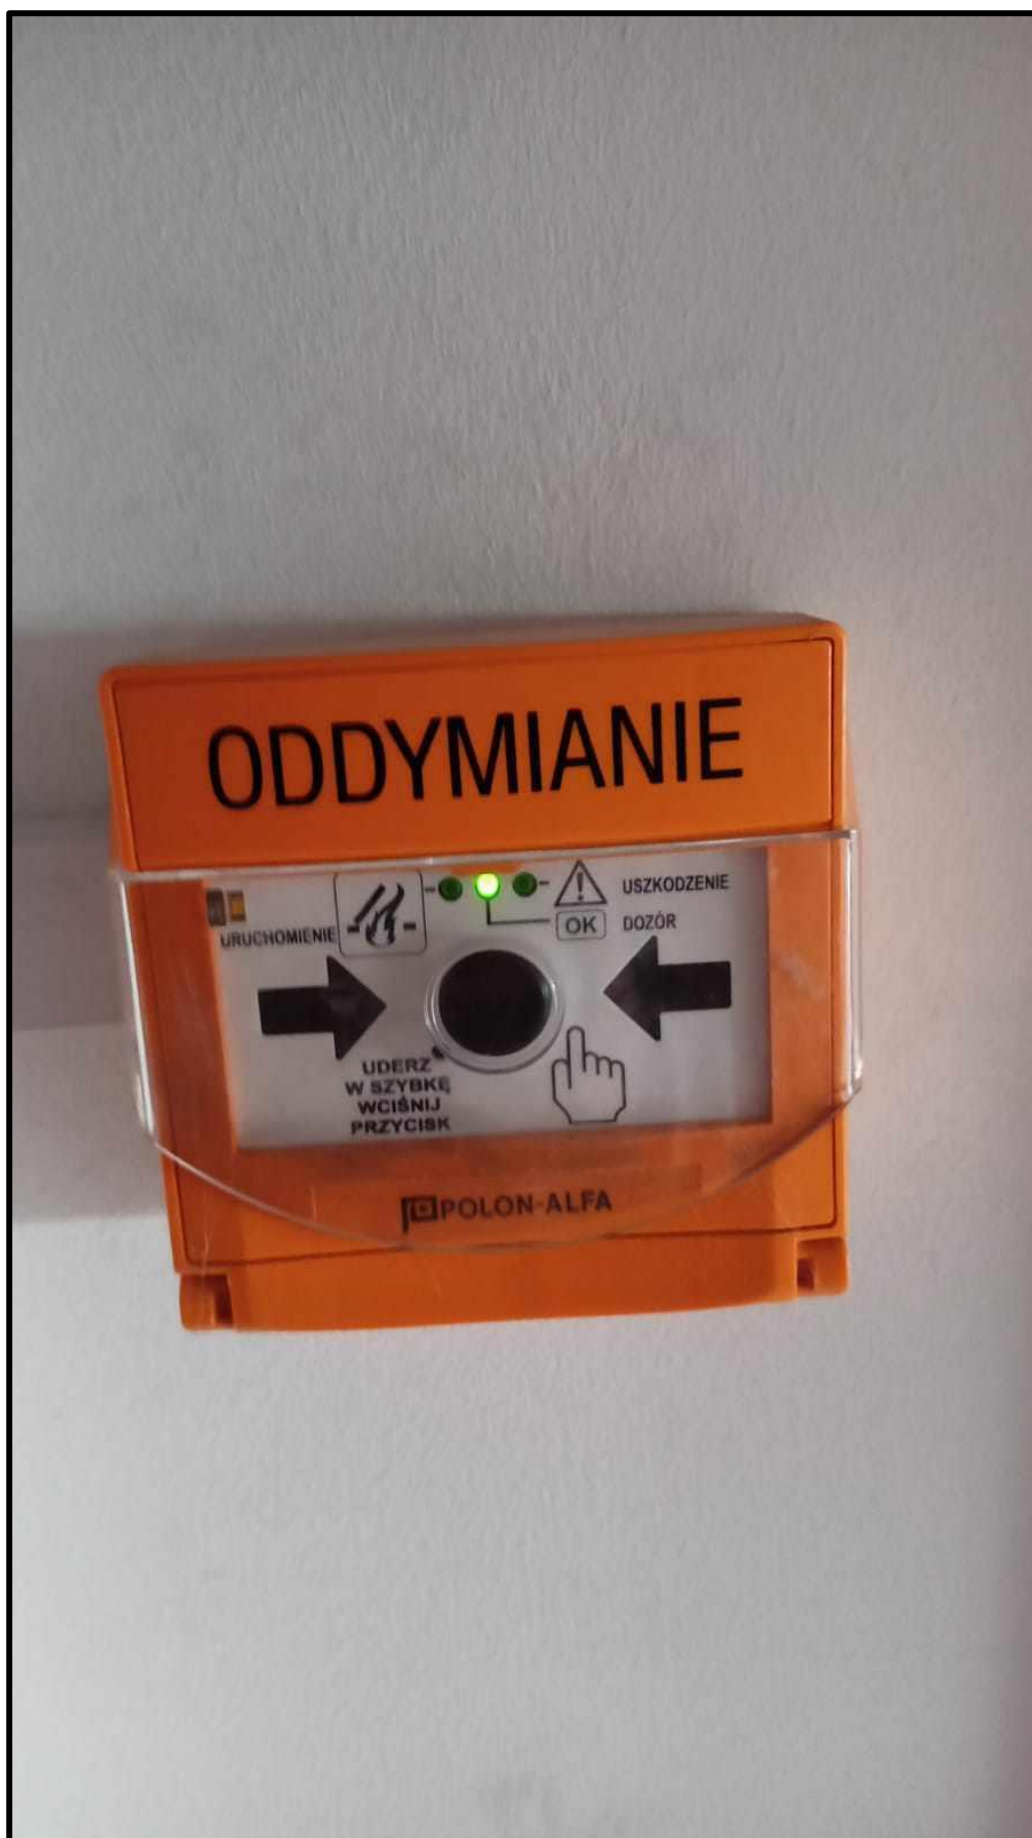
Wymiana akumulatorów w centrali poskutkowała zniknięciem usterki na przyciskach RPO.

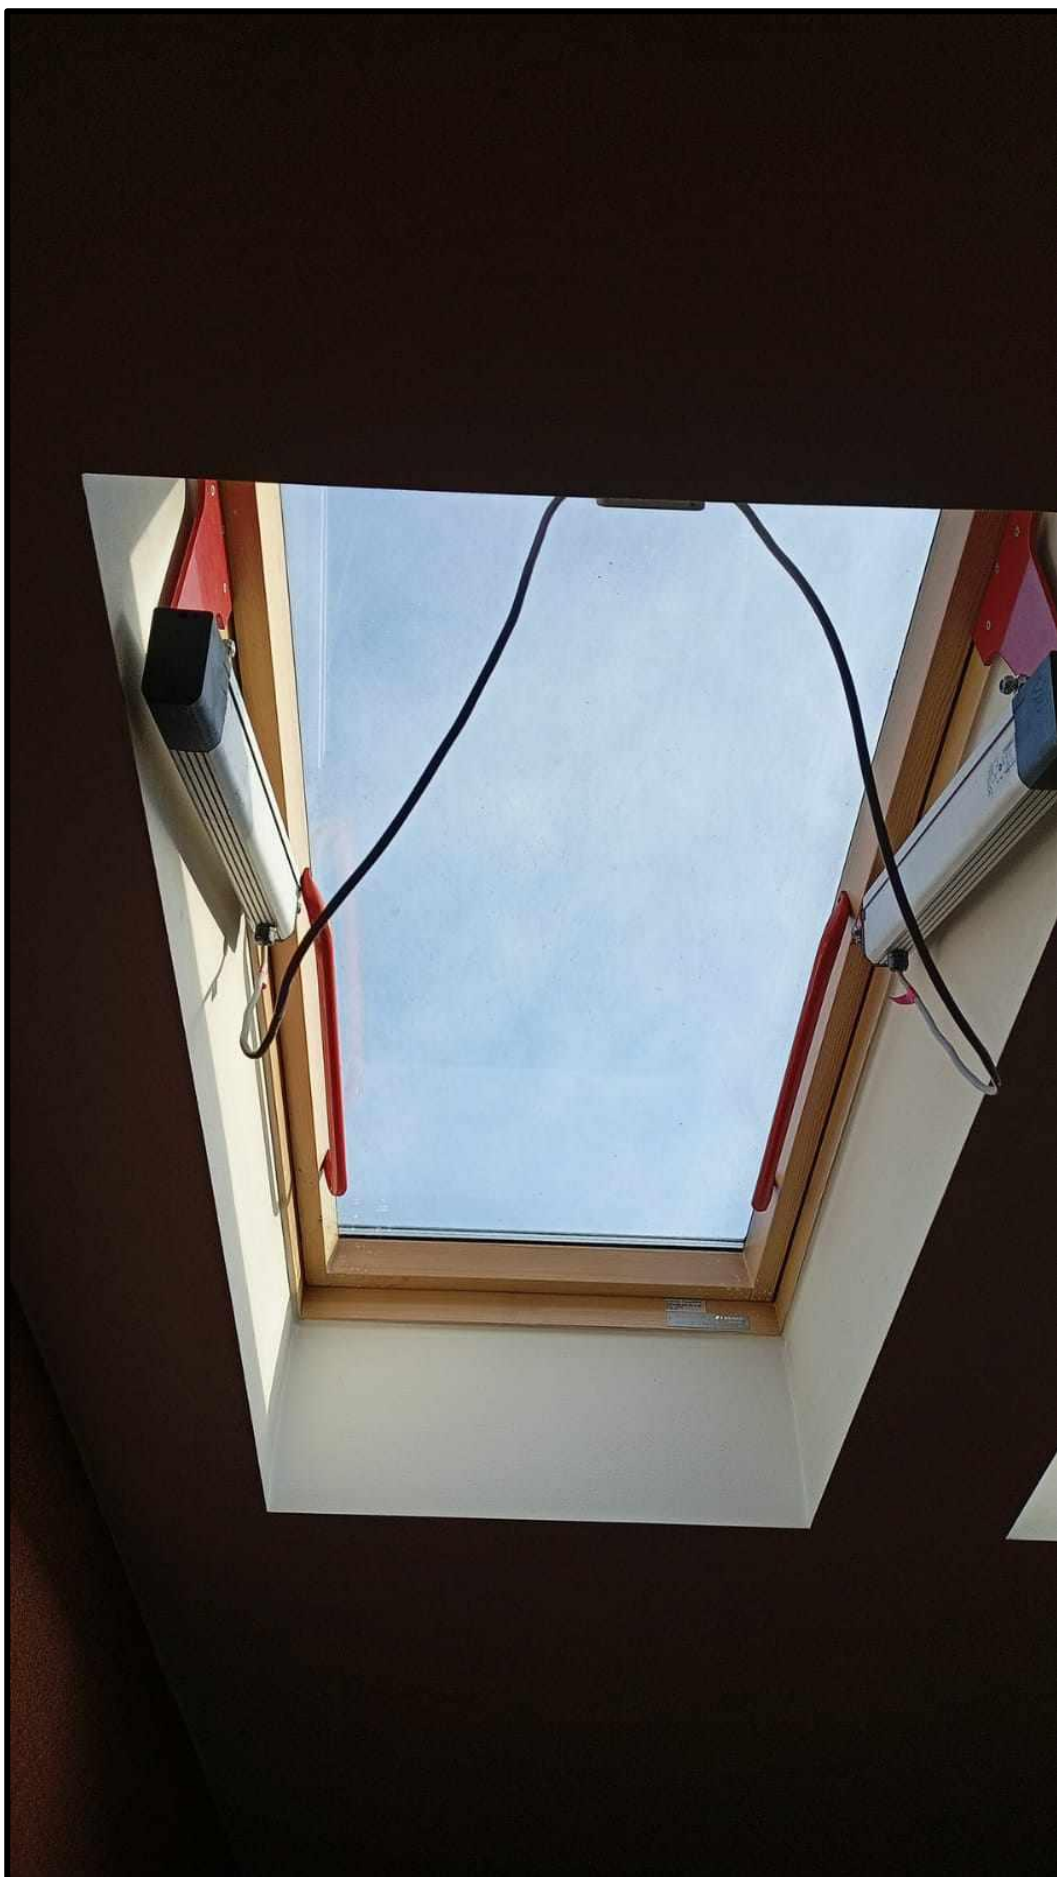
Okna dymowe zamontowane na klatce.
