## TOM III

Rodzaj opracowania:	<b>INWENTARYZACJA BUDYNEK 2 – 2P</b>	
Nazwa projektu:	INWENTARYZACJA - USTKA	
Nazwa i adres inwestora:	<b>PGE BALTICA SPÓŁKA Z O.O.</b> 00-542 Warszawa, ul. Mokotowska 49	
Lokalizacja:	woj. Pomorskie, pow. słupski, gm. Ustka ul. Westerplatte 6, 76-270 Ustka	
Dane ewidencyjne:	obręb: Ustka [0001]; dz. ewidencyjna nr: <del>1560/12, 1560/38, 1560/39, 1560/40, 1560/41, 1560/42, 1560/43,</del> <del>1560/45, 1560/46, 1560/47, 1560/48, 1560/49, 1560/50, 1560/51,</del> <del>1560/52, 1560/53, 1560/54, 1560/55, 1560/56, 1560/57, 1560/58,</del> <del>1560/60, 1560/70, 1560/71</del>	
Branża:	opracowanie wielobranżowe	
Data opracowania:	sierpień 2022 r.	
	<b>Autorzy opracowania:</b>	<b>Podpis:</b>
	mgr inż. arch. <b>Anna Zdrenka</b> specjalność: architektoniczna, upr. bud. nr: <b>34/ZPOIA/OKK/2017</b> do projektowania bez ograniczeń	
	mgr inż. <b>Łukasz Żbikowski</b> specjalność: konstrukcyjno-budowlana, upr. bud. nr: <b>POM/0351POOK/12</b> do projektowania bez ograniczeń

### 3. OBIEKT NR 2 – „STARA SIECIARNIA”

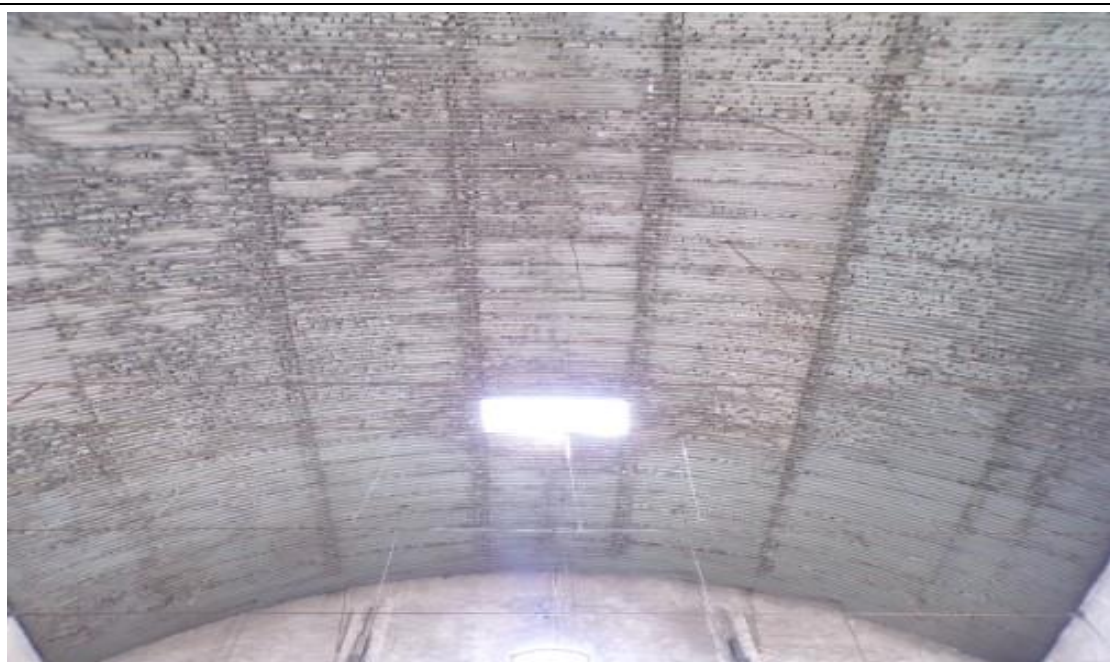
Konstrukcję dachu część A i B obiektu (główne hale magazynowe) stanowi stężony ściągi stalowy dach łukowy wzmocniany płattwiami.

Pokrycie dachu stanowi blacha falista ocynkowana mocowana do stalowej konstrukcji nośnej. Pokrycie blachą jest dwustronne z wypełnieniem materiałem izolacyjnym.

Foto. 11. Obiekt 2 A – konstrukcja i pokrycie dachu

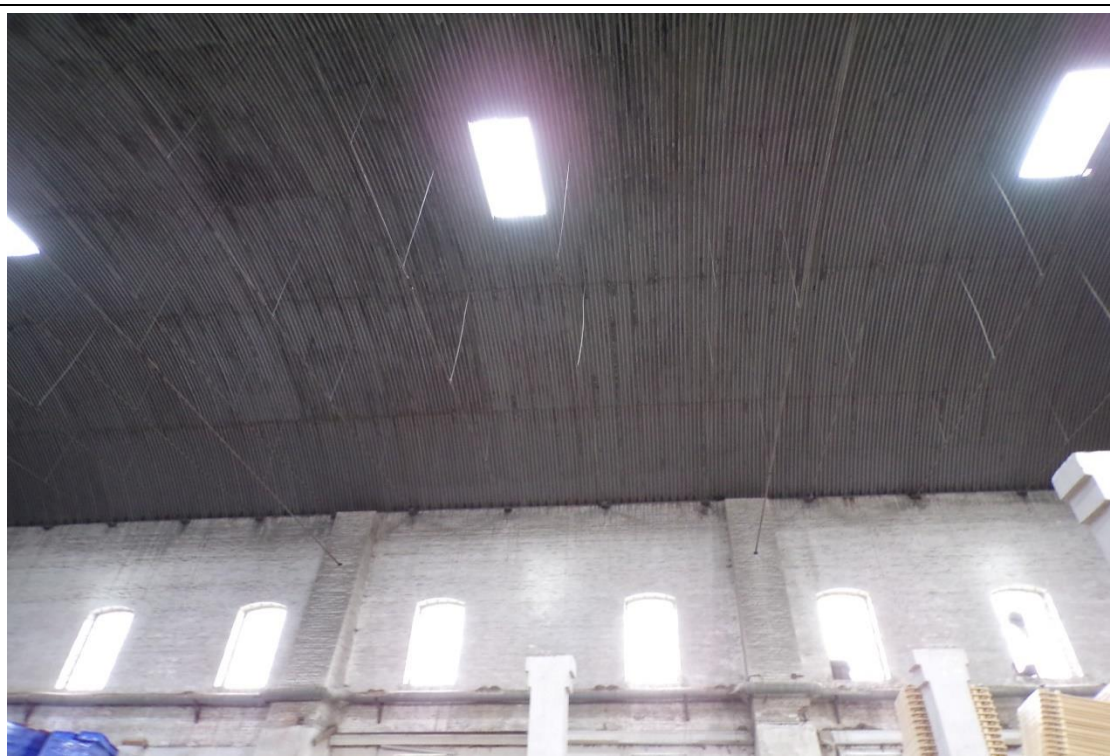
W dachu wykonano pięć świetlików z szybami w ramach stalowych

Foto. 12. Obiekt 2 A – widok na świetlik dachowy

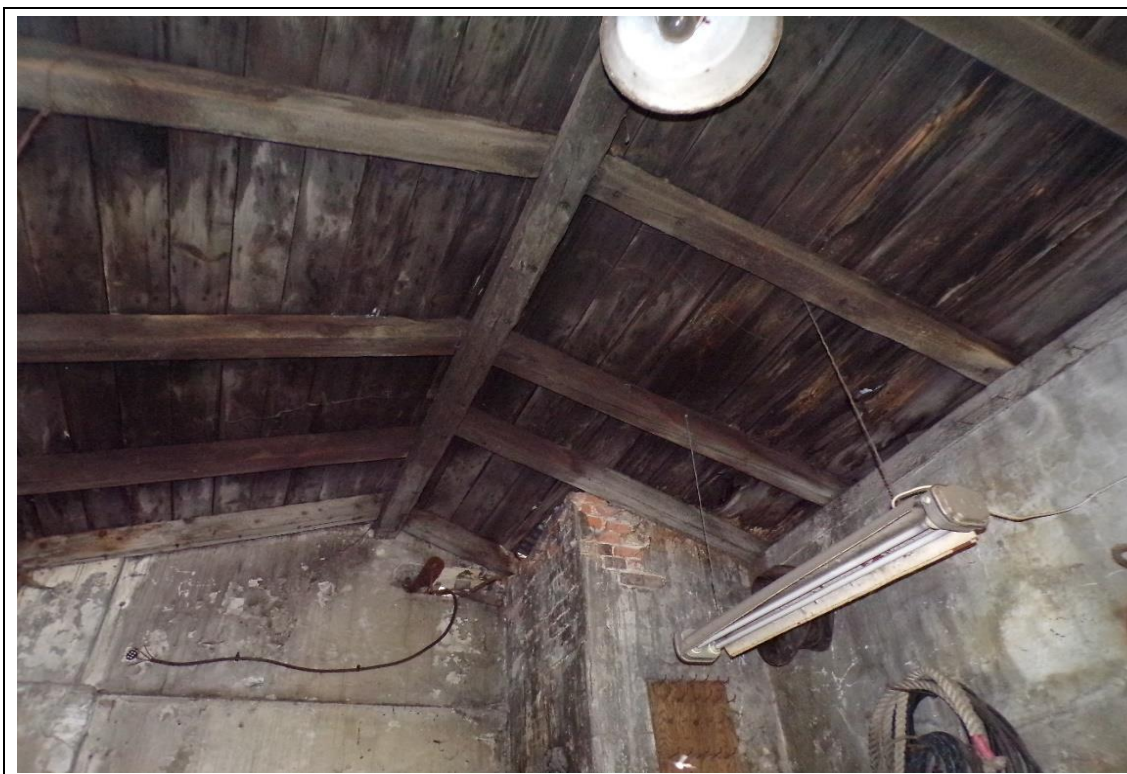
Pokrycie dachowe stanowią drewniane deski mocowane do krokwi i belek pokryte papą. Całość zamontowano do ścian murlatami drewnianymi.

Foto. 13. Obiekt 2 C - więźba dachowa

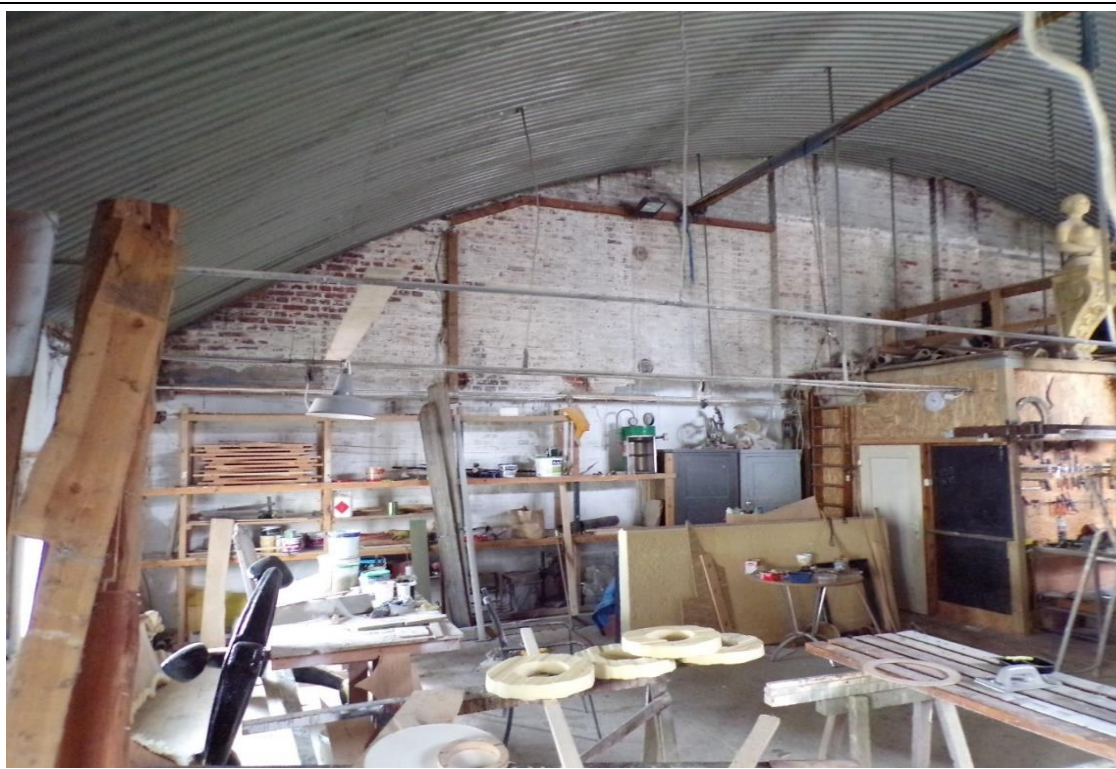
Konstrukcję stanowi stężony ściągiem stalowy dach łukowy.

Foto. 14. Obiekt 2 D - konstrukcja dachu

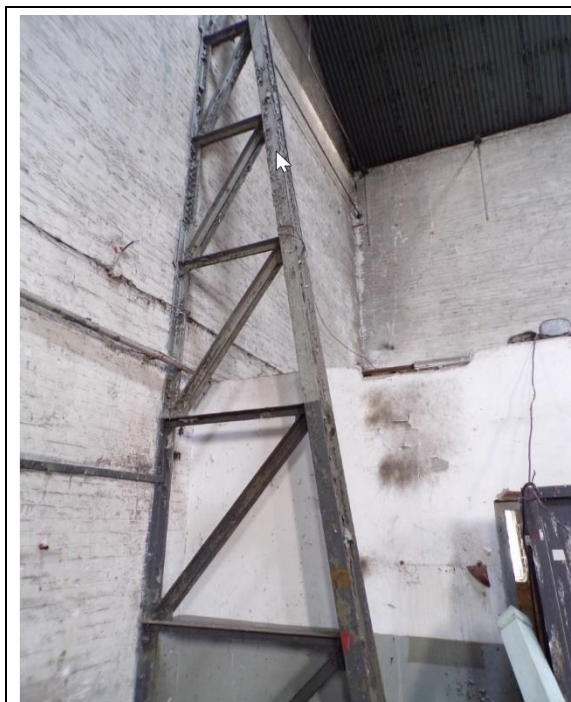
Ustrój nośny wspierający konstrukcję dachową stanowią ściany ceglane z lokalnymi przyporami wykonanymi z cegieł lub w postaci kratownic stalowych wewnątrz budynku, posadowione prawdopodobnie na fundamencie kamiennym.

Foto. 16. Obiekt 2 A – przypora stalowa ściany zewnętrznej

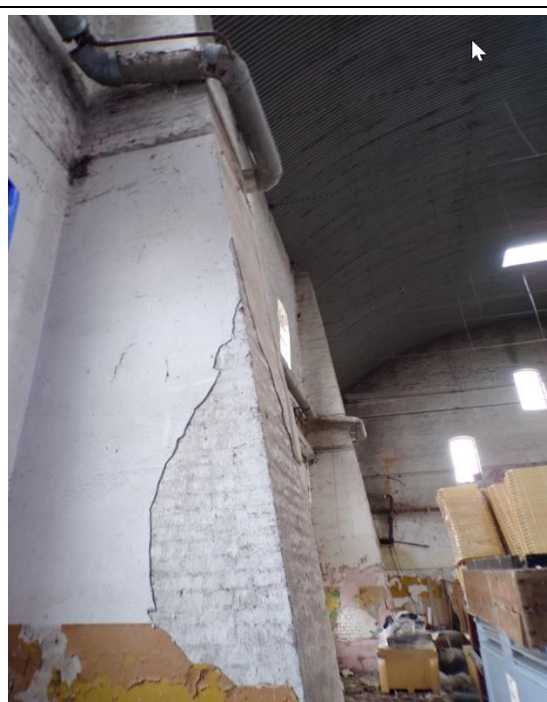
Foto. 17. Obiekt 2 B – przypora ceglana ściany zewnętrznej

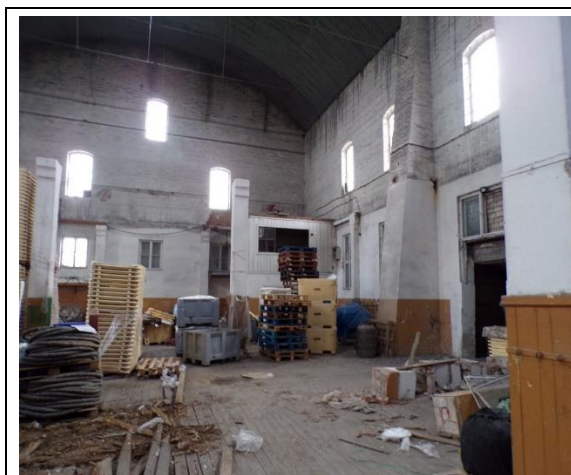
Wewnątrz budynku w części B zainwentaryzowano słupy ceglane po nieistniejącym piętrze użytkowym, które zostało przedstawione w dokumentacji archiwalnej z 1978 r.

Foto. 18. Obiekt 2 B – Widoczne słupy nie istniejącej kondygnacji piętra 1

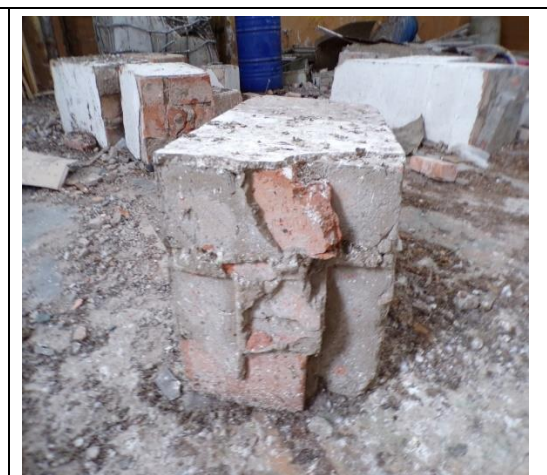
Foto. 19. Obiekt 2 B – zniszczony słup podporowy kondygnacji piętra 1

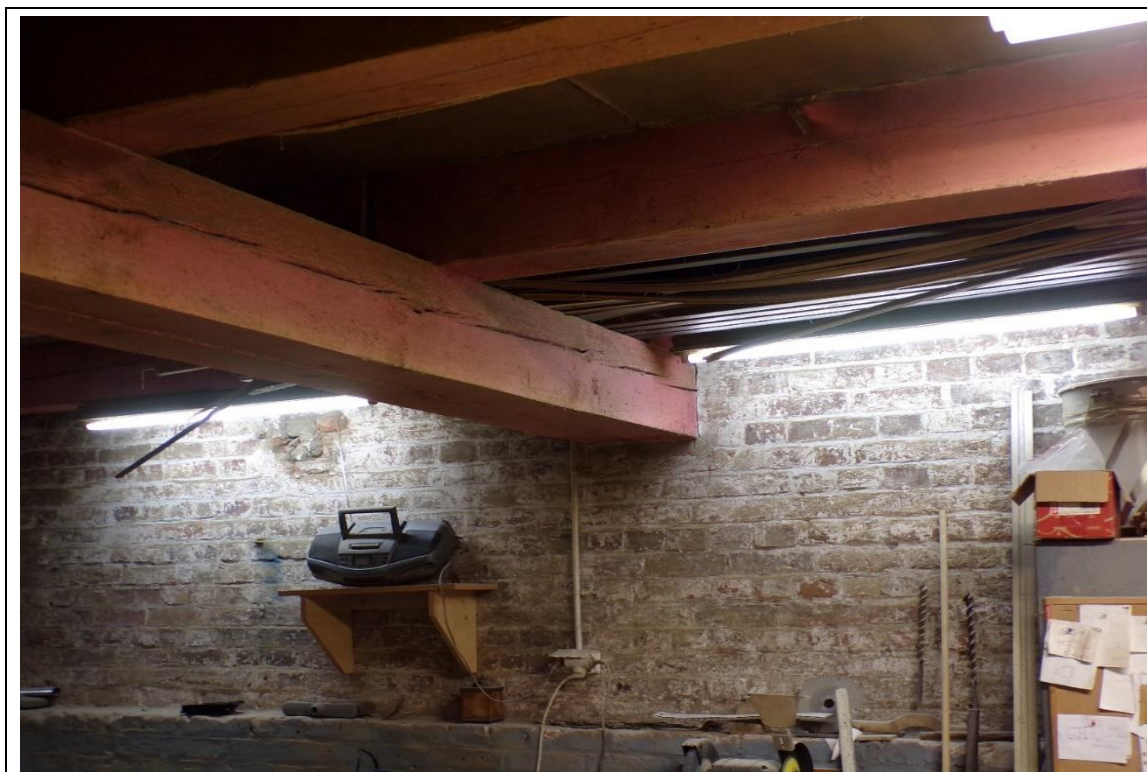
Stropy występują tylko w przybudówce 1 (część E). Stropy wykonano w konstrukcji drewnianej bez wypełnienia i bez sufitu. Na belkach stropowych wykonano drewnianą posadzkę z desek. Widok konstrukcji stropu przedstawia zdjęcie poniżej. W pozostałych częściach obiektu nie występują stropy. Kontrola wykazała istnienie sufitów w części F i G z płyt kartonowo gipsowych. W częściach A, B, C, D, E nie zastosowano żadnych sufitów.

Foto. 29. Obiekt 2 E – ściana ceglana, strop drewniany bez sufitu

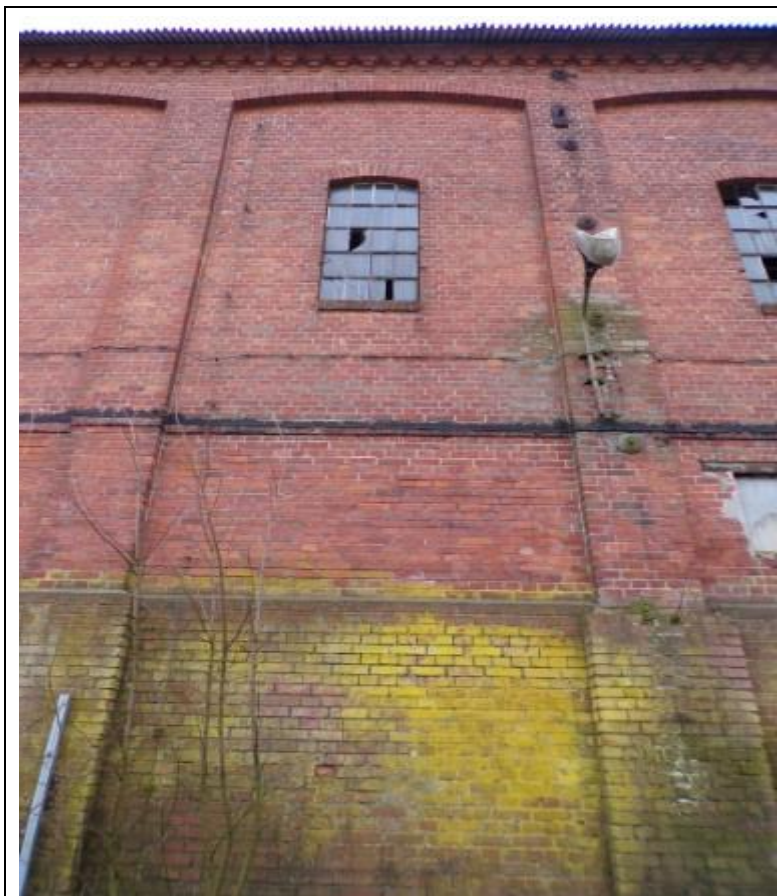
Ściany zewnętrzne wykonano w technologii murowanej z klasycznej cegły. Od strony wewnętrznej ściany posiadają przypory wzmacniające. W części B przypory wykonano w technologii murowanej w części A przypory są konstrukcją stalową w postaci kratownicy.

Foto. 30. Obiekt A i B – widok na ścianę zewnętrzną od zewnątrz

- Zabezpieczenie konstrukcji murowych (zabezpieczenie rys i powierzchni zewnętrznych)
- Remont pokryć dachowych
- Przywrócenie instalacji elektrycznej do stanu zgodnego z wymaganiami technicznymi
- Wykonanie systemu ogrzewania zgodnie z wymaganiami technicznymi
- Odtworzenie instalacji wodnokanalizacyjnej

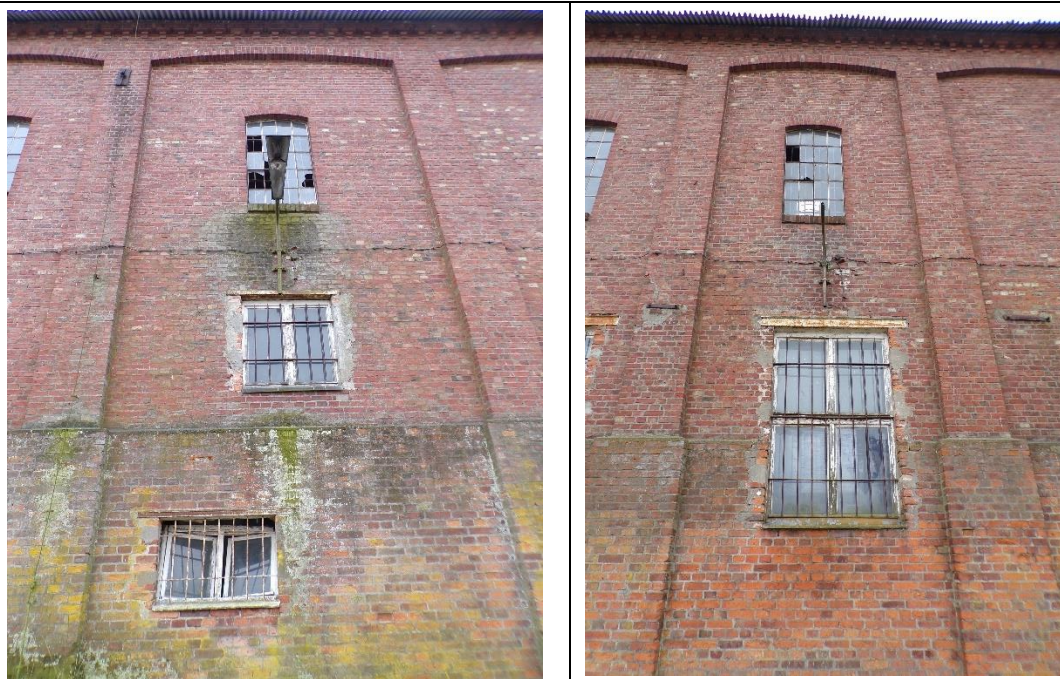
W obiekcie występują typowe okna w ramie drewnianej oraz okna przemysłowe w ramie stalowej o różnych rozmiarach.

Foto. 33. Obiekt 2 – elewacja północna – okno drewniane (poniżej) i przemysłowe (powyżej)

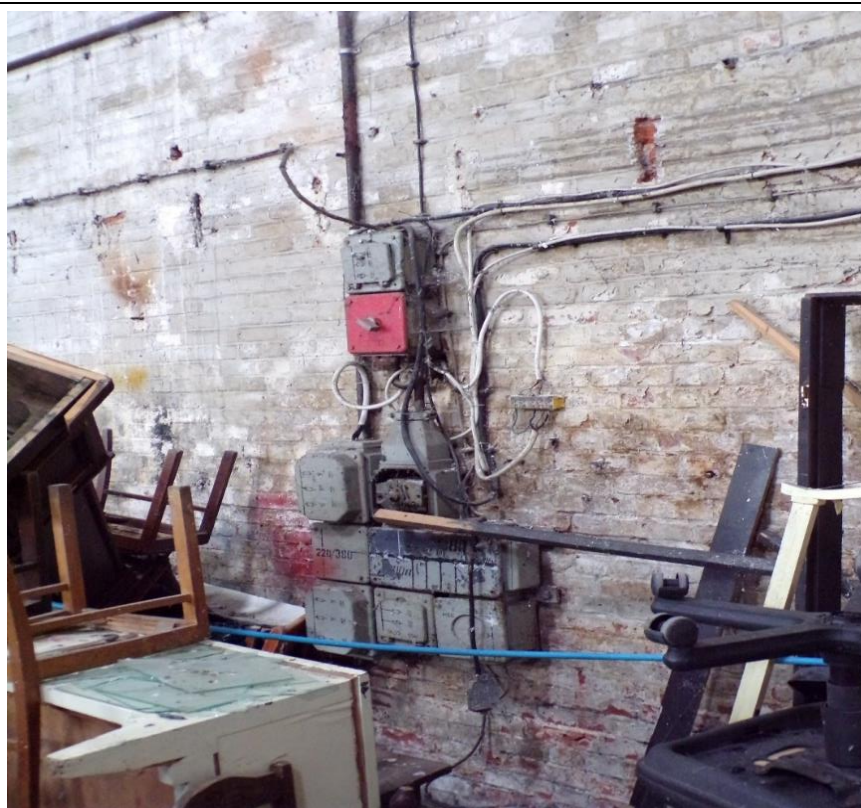
W obiekcie w części A stwierdzono obecność nieczynnej i czynnej instalacji elektrycznej natynkowej oraz oświetleniowej. Instalacja została rozprowadzona do wszystkich części obiektów oraz do przylegającego obiektu 1.

Foto. 37. Obiekt 2 A – część rozdzielcza instalacji elektrycznej z „nową” częścią czynną

Instalacja elektryczna wykonana prowizorycznie „obok” instalacji pierwotnej budzi zastrzeżenia co spełnienia wymagań bezpieczeństwa dla tych instalacji w budynkach.

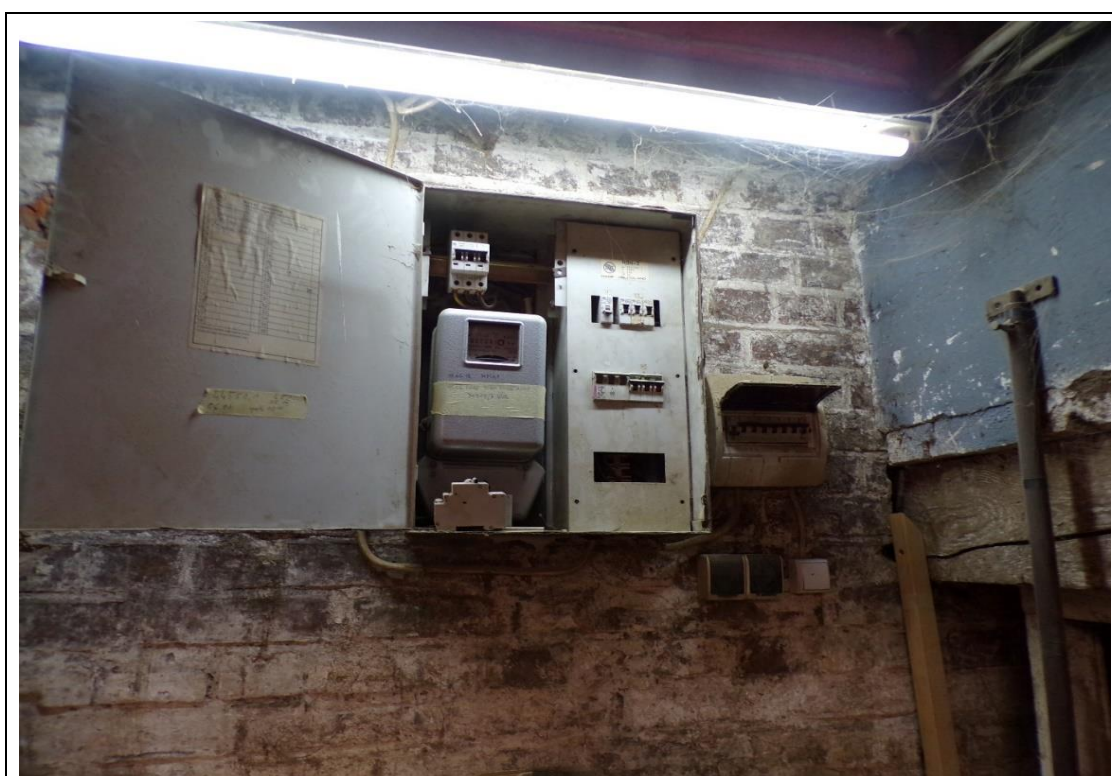
**Foto. 40. Obiekt 2 E – tablica rozdzielcza z podlicznikiem energii**

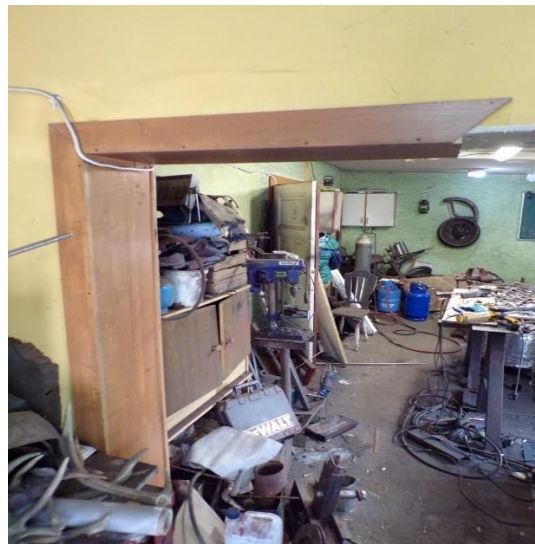
**Foto. 42. Obiekt 2 G – widoczna „biała” naścienna instalacja elektryczna**

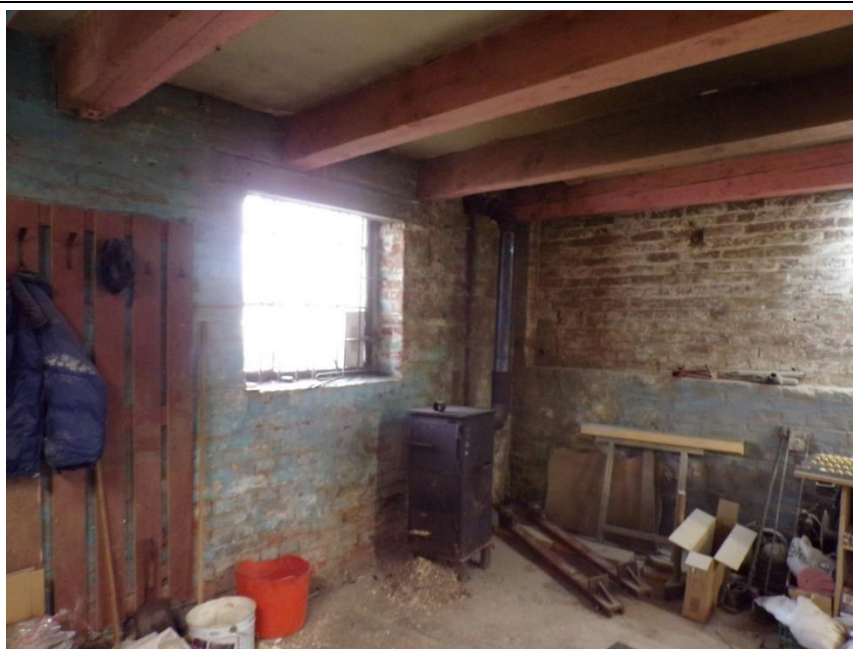
W częściach E, G ogrzewanie jest realizowane piecami na paliwo stałe z prowizoryczną instalacją spalinową. W pozostałych częściach obiektu brak systemów grzewczych.

Foto. 44. Obiekt 2 E – widok na piec z prowizorycznym kominem

Brak prowadzenia bieżących działań konserwacyjnych konstrukcji obiektu, nieodpowiedni stan techniczny instalacji elektrycznej oraz systemów ogrzewania (piece z prowizorycznymi kominami) wymuszają wprowadzenie uwag, których nie spełnienie będzie mogło prowadzić w przyszłości do uznania obiektu za zagrażający bezpieczeństwu użytkowania.
