**Dokument: Ekspertyza ornitologiczna i chiropterologiczna
z inwentaryzacji przyrodniczej budynku przy ul. Kłodzkiej 91
w Głuszycy Górnej**

Kąty Wrocławskie, 29 września 2023 r.

Nazwa: **Budynek przy ul. Kłodzkiej 91 w Głuszycy Górnej**
Typ: budynek mieszkalny
Lokalizacja: ul. Kłodzka 91, 58-340 Głuszycza Górna
Stan budynku: Budynek przed wykonaniem prac termomodernizacyjnych.

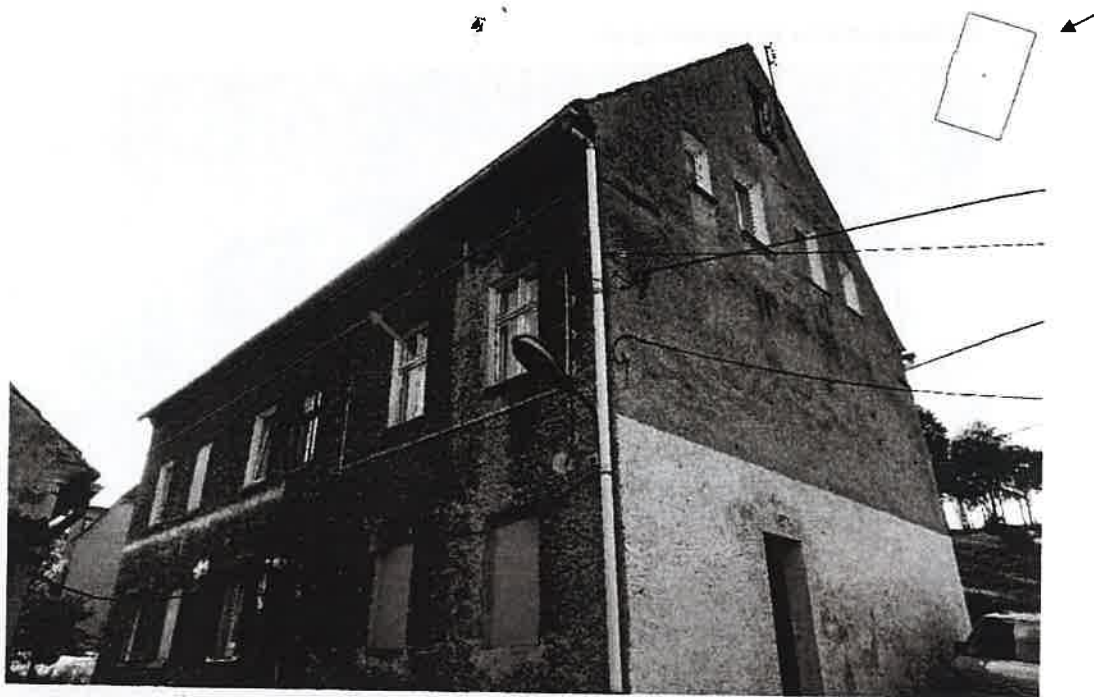
Na budynku stwierdzono szczelinę i otwór (fot 2 i 3), które nie były wykorzystywane przez ptaki, ale stanowią dogodne miejsca do gniazdowania i mogą zostać przez nie zajęte w przyszłości.

Fot. 3. Elewacja tylna i boczna budynku przy ul. Kłodzkiej 91 w Głuszycy Górnej. Strzałką zaznaczono lokalizację otworu, który nie był wykorzystywany przez ptaki, a który może zostać przez nie zajęty w kolejnych sezonach lęgowych.

1. Rekomendujemy, aby przed najbliższym sezonem lęgowym tj. do końca lutego 2024 r. zabezpieczyć wszystkie szczeliny w budynku, które nie były dotychczas wykorzystywane przez ptaki, ale stanowią potencjalnie atrakcyjne miejsca do gniazdowania (zaznaczone niebieską linią lub strzałką na fot. 2 i 3).
2. W przypadku zabezpieczania szczelin i otworów w budynku, w terminie innym niż określony w zaleceniu 1, prace prowadzić pod nadzorem ornitologa.
