Dokument: **Ekspertyza ornitologiczna i chiropterologiczna
z inwentaryzacji przyrodniczej budynku przy ul. Kłodzkiej 11
w Głuszycy Górnej**

Nazwa: **Budynek przy ul. Kłodzkiej 11 w Głuszycy Górnej**
Typ: budynek mieszkalny
Lokalizacja: ul. Kłodzka 11, 58-340 Głuszyca Górna
Stan budynku: Budynek przed wykonaniem prac termomodernizacyjnych.

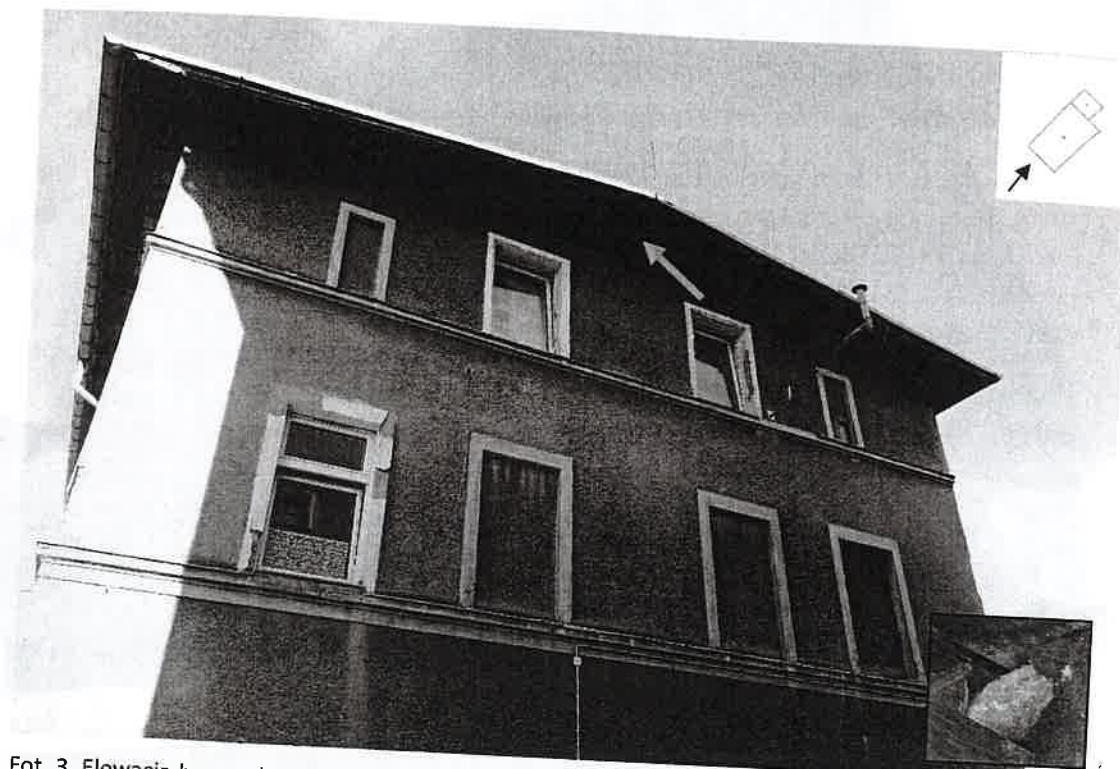
- Ornitologia:
- Na budynku stwierdzono miejsca gniazdowania/gniazda jerzyka *Apus apus*;
 - Jerzyk – 7 miejsc gniazdowania na frontowej, bocznej i tylnej ścianie budynku, fot. 2, 3, 4.

Fot. 3. Elewacja boczna budynku przy ul. Kłodzkiej 11 w Głuszycy Górnej. Strzałkami zaznaczono miejsca gniazdowania jerzyka.

1. Niezależnie od terminu prowadzenia prac, zniszczenie wskazanych w niniejszym opracowaniu, miejsc gniazdowania/gniazd jerzyka wymaga uprzedniego uzyskania decyzji Regionalnego Dyrektora Ochrony Środowiska we Wrocławiu. Zalecamy, aby niniejszy raport stanowił załącznik do wniosku o wydanie zezwolenia na odstępstwa od zakazów obowiązujących w stosunku do gatunków zwierząt objętych ochroną gatunkową. Zniszczenie miejsc gniazdowania/gniazd będzie mogło nastąpić po uzyskaniu decyzji RDOŚ we Wrocławiu pod warunkami w niej określonymi oraz po potwierdzeniu przez ornitologa faktu zakończenia/braku lęgów ptaków (jeśli prace prowadzone będą w okresie lęgowym).

2. Rekomendujemy, aby przed najbliższym sezonem lęgowym tj. do końca lutego 2024 r. zabezpieczyć (po uzyskaniu decyzji RDOŚ) wszystkie szczeliny wykorzystywane przez ptaki na budynku.
3. W przypadku zabezpieczania szczelin i otworów w budynku, w terminie innym niż określony w zaleceniu 2, prace prowadzić pod nadzorem ornitologa.
4. W ramach kompensacji za zniszczenie gniazda/miejsc gniazdowania ptaków należy zamontować budki dla ptaków, w liczbie co najmniej równiej liczbie zniszczonych gniazd/miejsc gniazdowania. Zaleca się zamontować na budynku minimum: 7 trocinobetonowych budek dla jerzyka. Budki należy wywiesić w miejscach ustalonych z ornitologiem. Proponujemy montaż budek dla jerzyka na tylnej ścianie budynku w miejscach wskazanych na fot. 7.

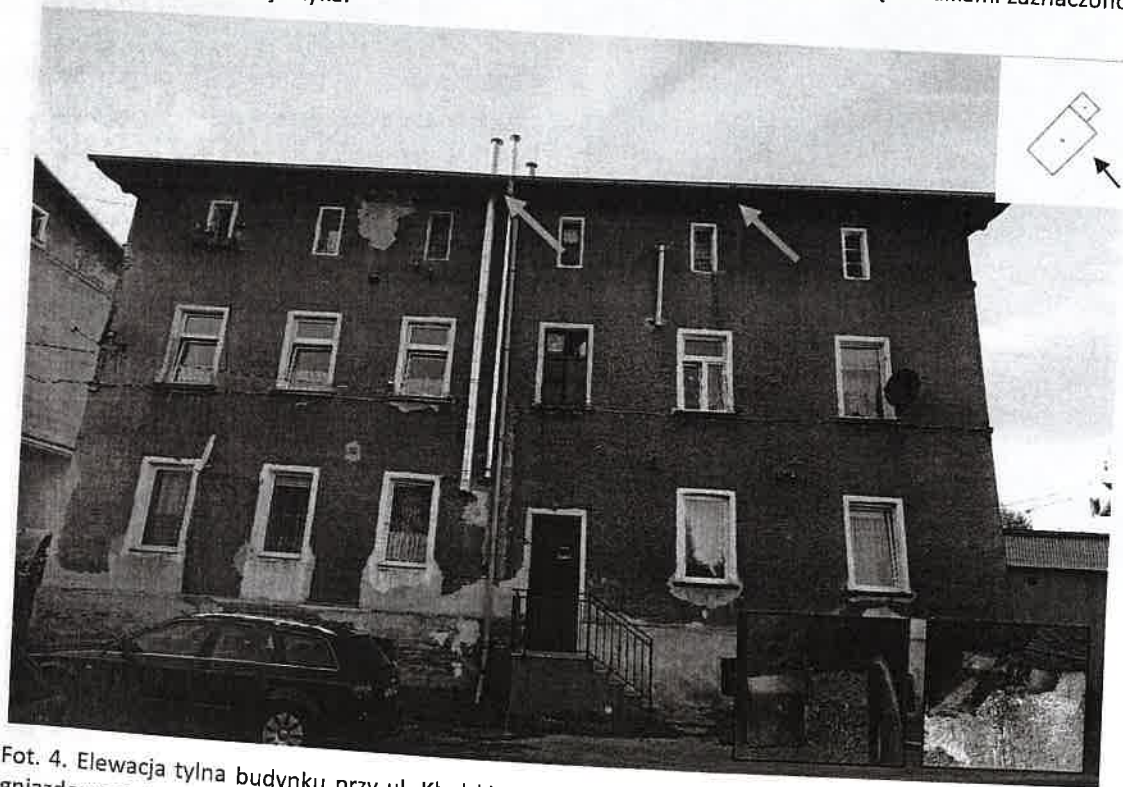
Fot. 4. Elewacja tylna budynku przy ul. Kłodzkiej 11 w Głuszycy Górnej. Strzałkami zaznaczono miejsca gniazdowania jerzyka.

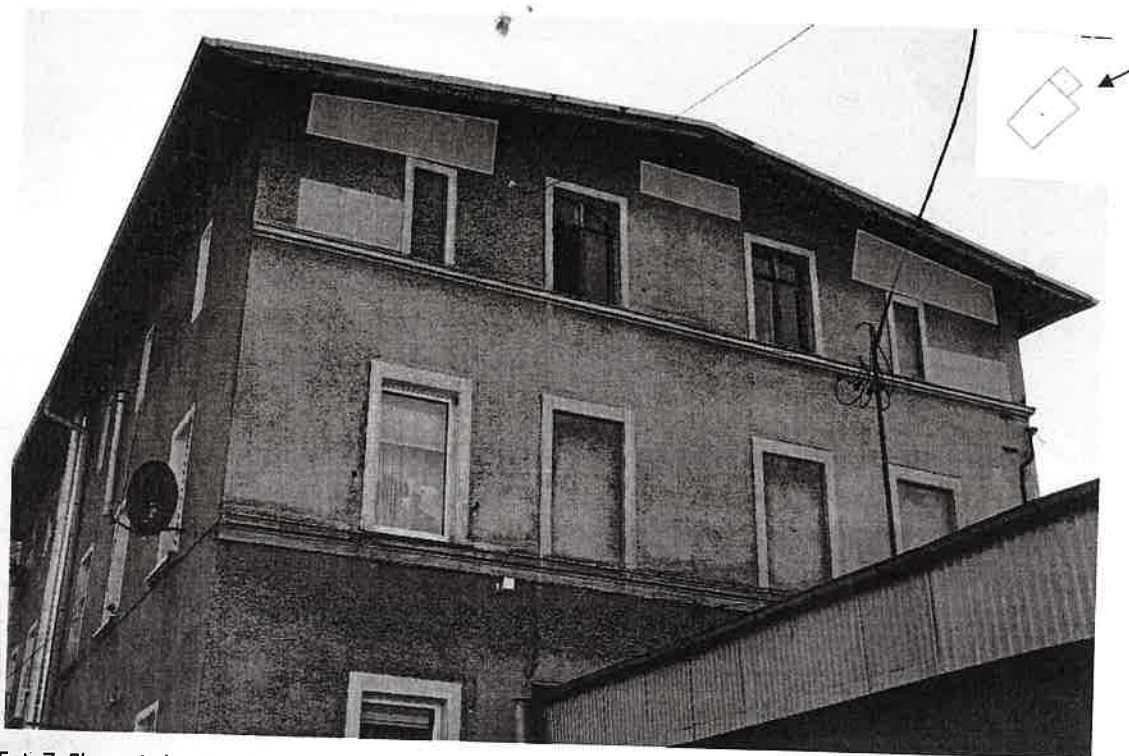
Fot. 7. Elewacja boczna budynku przy ul. Kłodzkiej 11 w Głuszycy Górnej. Na zielono zaznaczono obszary, w obrębie których należy zamontować budki dla jerzyka.
