| Zadanie: | Termomodernizacja poprzez docieplenie przegród zewnętrznych budynku mieszkalnego przy ul. 1 Maja 157 w Wałbrzychu | | | Skala: 1:100 |
| Tytuł rys.: | ELEWACJA BOCZNA LEWA | | | |

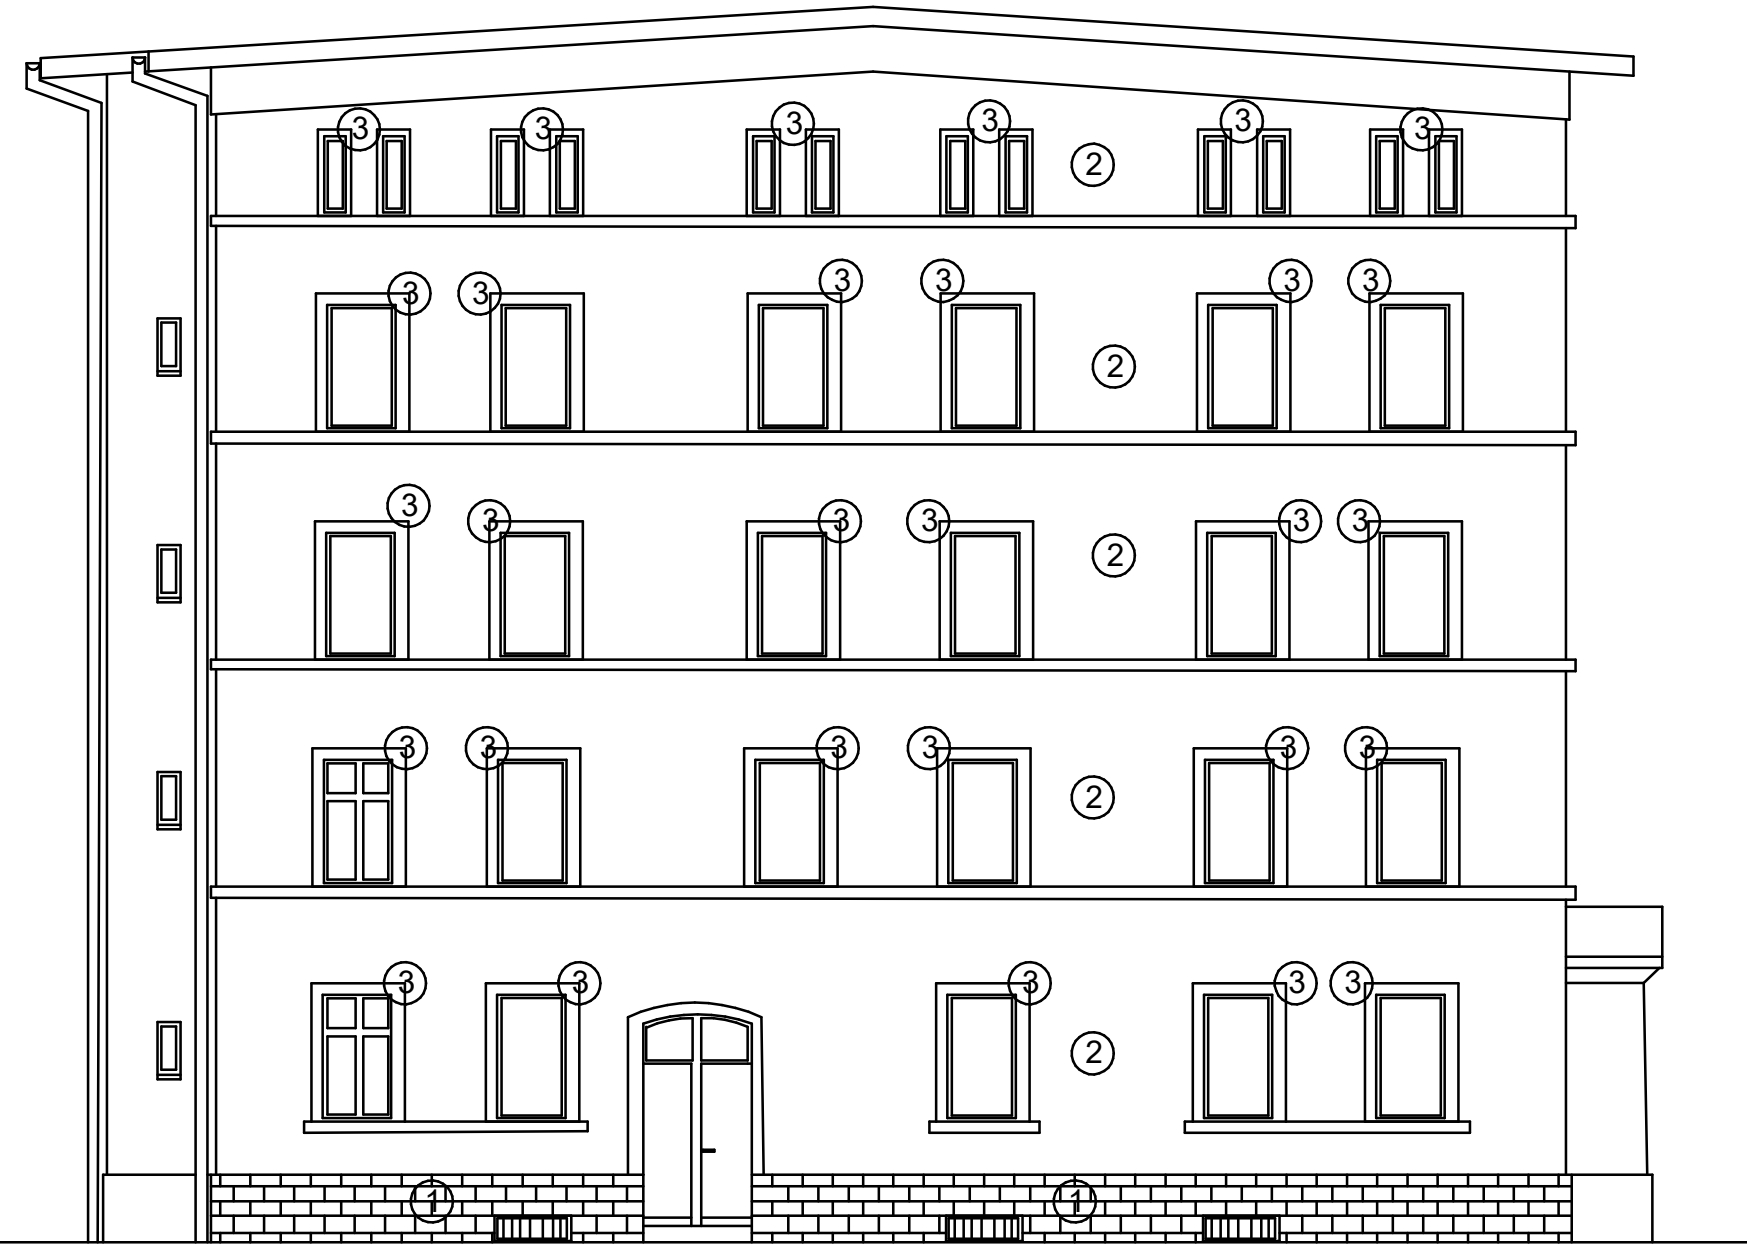
- ① przyziemie - kolor R:67 G:59 B:55
② tło - kolor R:75 G:69 B:65
③ detal + szpalety - kolor R:87 G:81 B:78

Stan istniejący elewacji i elementów budynku:

1. Płytki na cokole - do zbitcia.
2. Gzymsy kolejnych kondygnacji w stanie dobrym - poddać renowacji, wymienić obróbki blacharskie.
3. Tynki na elewacji w stanie średnim - do częściowego zbitcia, częściowo do uzupełnienia, pozostałe poddać renowacji.
4. Zdobienia okien kolejnych kondygnacji oraz drzwi w stanie dobrym - poddać renowacji, uzupełnić brakujące tynki.
5. Parapety okienne w stanie złym - do wymiany.
6. Podparapetniki w stanie średnim - poddać renowacji, w razie konieczności uzupełnić cegły.
7. Drzwi wejściowe do budynku w stanie dobrym - pozostawić.
7. Obróbki blacharskie w stanie złym - do wymiany.
8. Więźba i podpitka w stanie średnim - zaimpregnować.
