Projektant specj. arch.	mgr inż. arch. Natalia Lisek	20/DSOKK/2021 DS-2137		Data: 16.04.2024r.
Projektant specj. konstr.	mgr inż. Dariusz Stefaniak	UAN.V-7342/3/ /233/94 UAN.VI-7342/6/3/ /40/91		Stadium: PAB
Zadanie:	Termomodernizacja poprzez docieplenie przegród zewnętrznych budynku mieszkalnego przy ul. 1 Maja 157 w Wałbrzychu			Skala: 1:100
Inwestor:	Wałbrzyskie Towarzystwo Budownictwa Socjalnego WTBS Sp. z o.o., ul. Wyszyńskiego 3, 58-309 Wałbrzych			Nr rys.: 4
Tytuł rys.:	ELEWACJA FRONTOWA			
Zastrzega się wszelkie prawa wynikające z Ustawy o prawie autorskim. Rysunek niniejszy nie może być w całości lub w części przerysowany, uzupełniony lub odtąpiiony komukolwiek, bez pisemnej zgody firmy projektowej

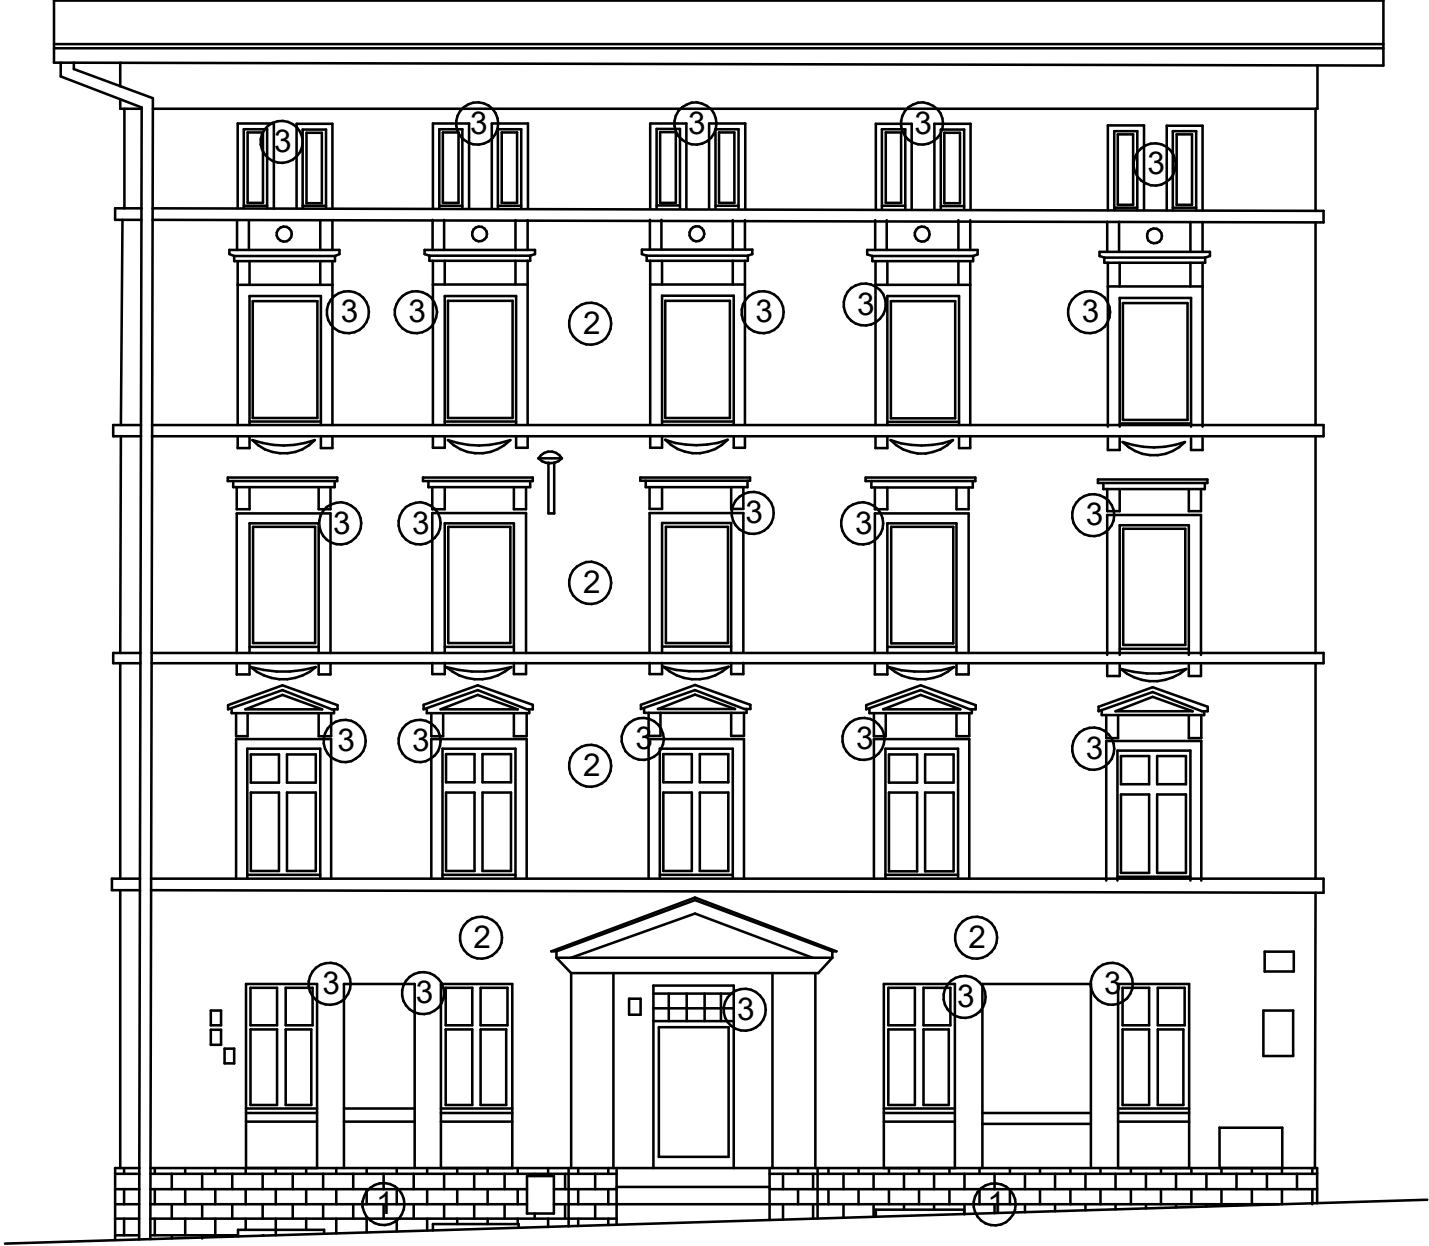
- ① przyziemie - kolor R:67 G:59 B:55
② tło - kolor R:75 G:69 B:65
③ detal + szpalety - kolor R:87 G:81 B:78

Stan istniejący elewacji i elementów budynku:

1. Płytki na cokole - do zbiccia.
2. Gzymsy kolejnych kondygnacji w stanie dobrym - poddać renowacji, wymienić obróbki blacharskie.
3. Tynki na elewacji w stanie średnim - stare tynki do zbiccia, odtworzyć tynkiem ciepłochronnym o uziarnieniu do 1,5mm, sztukaterię poddać renowacji.
4. Zdobienia okien kolejnych kondygnacji w stanie dobrym - poddać renowacji, uzupełnić brakujące tynki.
5. Parapety okienne w stanie złym - do wymiany.
6. Podparapetniki w stanie średnim - poddać renowacji, w razie konieczności uzupełnić cegły.
7. Drzwi wejściowe do budynku w stanie dobrym - pozostawić.
8. Schody wejściowe - pozostawić.
9. Obróbki blacharskie w stanie złym - do wymiany.
6. Więźba i podpitka w stanie średnim - zaimpregnować.
