Koronowo, 06.12.2022 r.

PROGRAM PRAC KONSERWATORSKICH I RESTAURATORSKICH

**Ołtarz boczny p.w. św. Benedykta
z kościoła p.w. Wniebowzięcia Najświętszej Maryi Panny w Koronowie**

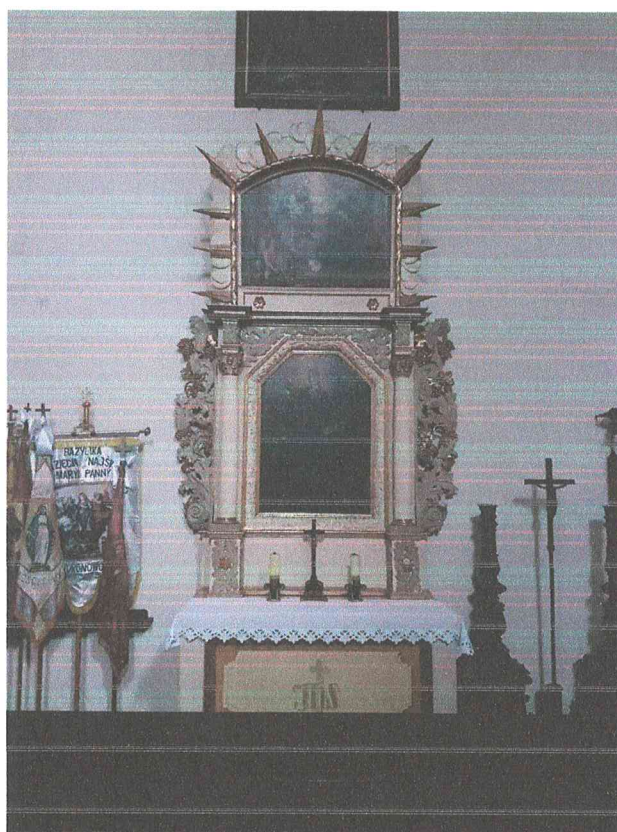
Barokowy ołtarz główny z końca XVII wieku, drewniany, polichromowany, zlokalizowany w południowym ramieniu transeptu. Ołtarz architektoniczny, ze skrzyniową mensą, nastawą jednokondygnacyjną. Część środkowa nastawy ujęta w dwie kolumny, w części środkowej obraz „Święty Benedykt z Nursji”. Nastawa po bokach ujęta w ażurowe uszaki splecione ze stylizowanych liści i winnych gron. W zwieńczeniu obraz „Matka Boska ukazuje się św. Robertowi z Molesmes”. Obraz w szerokiej, litej ramie w formie obłoków z promieniami.
