PROGRAM PRAC KONSERWATORSKICH

**KIOT – OŁTARZ BOCZNY  
(PRAWY PRZED IKONOSTASEM)  
PW. ZMARTWYCHWSTANIA PAŃSKIEGO**

W CERKWI PRAWOSŁAWNEJ ŚW. MIKOŁAJA

W ZABŁOCIU

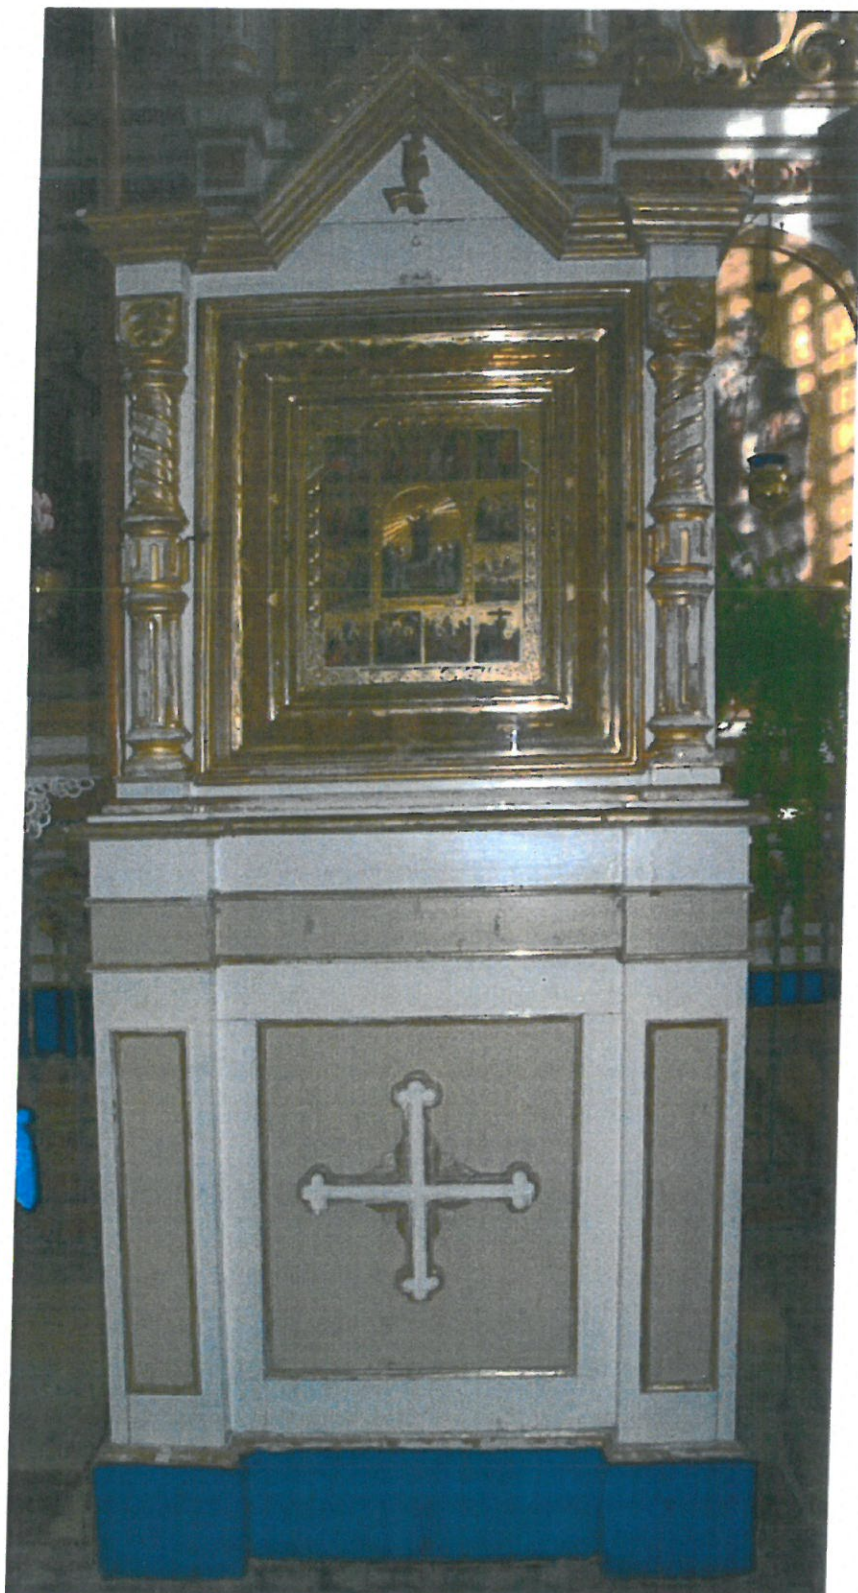
Widoczne ślady po drewnojadach. Powierzchnia architektury przemalowana na biało. Braki elementów snycerki drewnianej – brak gzymśów na bokach po lewej stronie kiota. W wielu miejscach widoczne pęknięcia drewna, wykruszenia w gruntach. Złocenia bardzo mocno poprzecierane do czerwonego pulmentu, a nawet do gruntu.

Fot nr 1. Cerkiew Prawosławna p.w. św. Mikołaja w Zabłociu powiat bielski – Ołtarz – Kiot „Zmartwychwstanie Pańskie”, - stan obecny. Zdjęcie wykonała M. Podgórska-Makal.

Pierwszym etapem prac będzie wykonanie dokumentacji fotograficznej i opisowej dokumentującej stan zachowania obiektu. Następnie zostaną wykonane odkryvky na powierzchniach przemalowanych polichromii w celu ustalenia pierwotnej kolorystyki. Następnie wyniki badań zostaną przedstawione komisji konserwatorskiej w celu akceptacji oryginalnego koloru. Kolejnym krokiem będzie oczyszczenie chemiczne i mechaniczne obiektu z przemalowań oraz jednocześnie zabezpieczanie syjących się oryginalnych gruntów i polichromii poprzez systematyczne podklejanie ich. Po odstonięciu oryginalnej warstwy farby, powierzchnia zostanie oczyszczona z zabrudzeń. Wykonanie niezbędnych prac stolarsko – snycerskich: wzmocnień, uzupełnień brakujących lub uszkodzonych elementów snycerki drewnianej z drewna tego samego gatunku co drewno oryginalne. Wzmocnienie strukturalne 5 % roztworem żywicy Paraloid B 72 w toluenie.

Uzupełnienie drobnych ubytków podłoża szpachlą do drewna w kolorze drewna oryginalnego. Uzupełnione zostaną grunty kredowo-klejowe. Powierzchnia gruntu zostanie opracowana na mokro i na sucho. Zostanie wykonana podmalówka kolorystyczna na uzupełnionych gruntach powierzchni polichromowanych. Położona zostanie izolacja Paraloidem B72. Wykonane będzie scalenie i retusz naśladowczy partii polichromii. Wykonane zostaną rekonstrukcje złocień złotem płatkowym zgodnie z ich pierwotnym układem.

1. Wykonanie dokumentacji fotograficznej i opisowej przed konserwacją, w trakcie i po konserwacji.
2. Wykonanie zabezpieczeń osypujących się fragmentów warstwy malarskiej, elementów polichromowanych i złoczonych.
3. Wykonanie badań obiektu: stanu zachowania drewna i warstwy malarskiej, oraz ustalenia oryginalnej kolorystyki polichromii.
4. Zorganizowanie komisji konserwatorskiej w celu zatwierdzenia kolorystyki.
5. Demontaż obiektu – wyjęcie ikon, zdjęcie detali snycerskich.
6. Mechaniczne i chemiczne oczyszczenie malatury z przemalowań, systematyczne podklejanie syjących się fragmentów oryginalnej polichromii.

7. Oczyszczenie zachowanych partii złocień oraz odstaniętych powierzchni polichromowanych.
8. Usunięcie odspojonych i zdegradowanych gruntów.
9. Wzmocnienie strukturalne osłabionego drewna poprzez zaimpregnowanie roztworem żywicy Paraloid B 72.
10. Zatrucie drewna preparatem owadobójczym np. Xyrein.
11. Flekowanie drewna - wykonanie uzupełnień drewna w miejscach spękań
12. Rekonstrukcja detali snycerskich zgodnie z pierwotnym układem.
13. Uzupełnienie drobnych ubytków w drewnie szpachlą do drewna.
14. Wykonanie uzupełnień gruntów kredowo-klejowych w partiach złocień.
15. Opracowanie powierzchni gruntów.
16. Wykonanie rekonstrukcji złocień złotem płatkowym zgodnie z pierwotnym układem.
17. Punktowanie zachowanych, oryginalnych partii malatury.
18. Wykonanie rekonstrukcji malatury.
19. Prowadzenie dokumentacji fotograficznej, rysunkowej i opisowej wykonywanych zabiegów konserwatorskich.

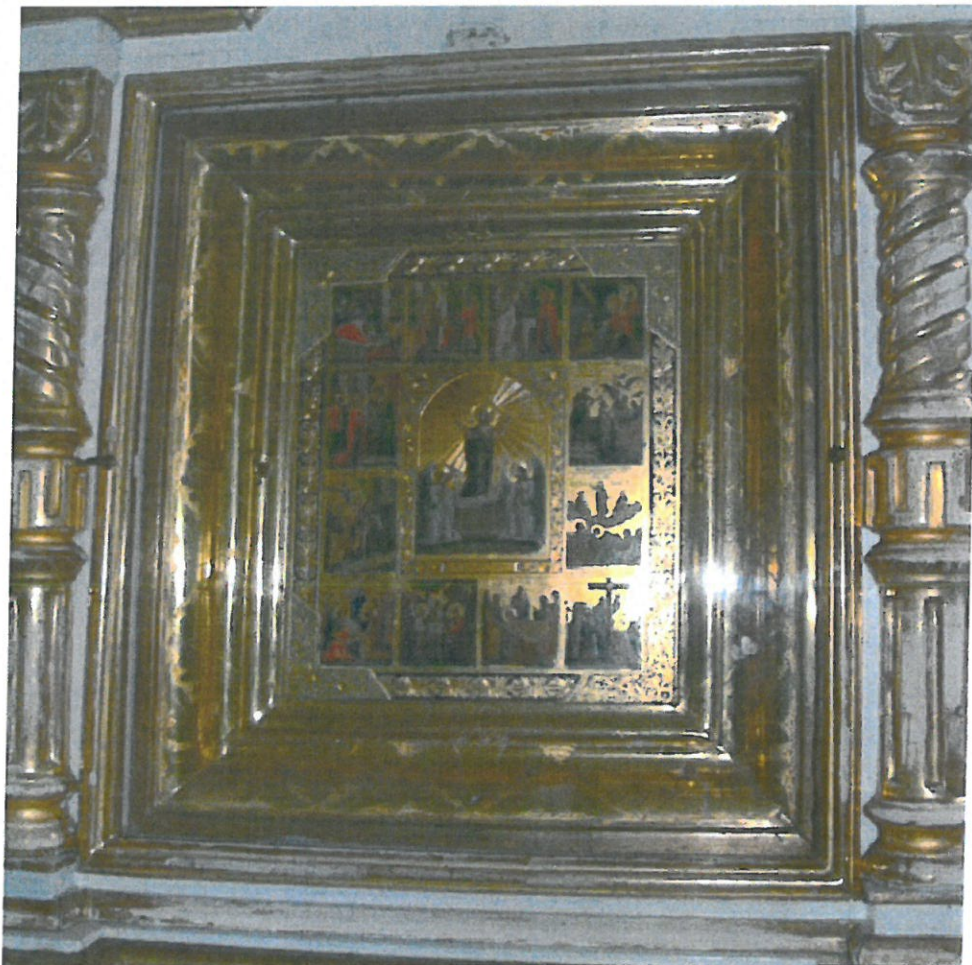
Warstwa malarska ikony zabrudzona, widoczne ubytki w warstwie malarskiej, brakuje dwóch twarzy. Przetarcia warstwy malarskiej. Rama zabrudzona, widoczne ubytki w gruncie. Złoto poprzecierane.

Fot nr 2. Cerkiew Prawosławna p.w. św. Mikołaja w Zabłociu powiat bielski – Ikona „Zmartwychwstanie Pańskie”, rama - stan obecny. Zdjęcie wykonała M. Podgórska-Makal.

Prace rozpocznie oczyszczenie ikony z kurzu. Następnie zostanie zabezpieczone odpajające się malarstwo, poprzez podklejenie łuszczącej się warstwy malarskiej i syjących się gruntów. Następnie po próbach różnych środków czyszczących nastąpi oczyszczenie warstwy malarskiej z zabrudzeń oraz warstwy pożółkłego werniksu. Wykonanie czyszczenia złotego tła. W kolejnym etapie wykonane zostaną uzupełnienia ubytków warstwy gruntu na licu ikony do wysokości warstwy malarskiej oraz opracowanie powierzchni kitów zgodnie z powierzchnią oryginału. Całość pokryta zostanie werniksem retuszarskim po czym wykonany zostanie retusz warstwy malarskiej metodą retuszu naśladowczego w technice olejno – żywicznej. Zostaną oczyszczone powierzchnie elementów metalowych. Wykonanie złocenia zniszczonych fragmentów tła. Po wypunktowaniu warstwa malarska zostanie zabezpieczona werniksem końcowym damarowym. Zostanie zabezpieczona powierzchnia metalowa Paraloidem B82.

1. Wykonanie dokumentacji fotograficznej i opisowej przed konserwacją, w trakcie i po konserwacji.
2. Podklejenie łuszczącej się i odspojonej warstwy malarskiej i gruntu.

3. Wykonanie prób czyszczenia warstwy malarskiej, dobranie środka i oczyszczenie z brudu i starych werniksów.
4. Delikatne oczyszczenie złotego tła ikony.

5. Uzupełnienie ubytków warstwy gruntu do wysokości warstwy malarskiej. (Kity wyrównujące powierzchnię pod retusz – punktowanie warstwy malarskiej).
6. Opracowanie powierzchni kitów zgodnie z powierzchnią oryginału.

7. Wykonanie podmalówki kolorystycznej na kitach.
8. Zabezpieczenie warstwy malarskiej werniksem pośrednim.
9. Punktowanie warstwy malarskiej metodą retuszu naśladowczego techniką olejno-żywiczną.

10. Oczyszczenie powierzchni elementów metalowych ikony.
11. Wykonanie złocenia tła ikony i ramy.
12. Zabezpieczenie warstwy malarskiej werniksem damarowym końcowym.

13. Zabezpieczenie Paraloidem B 82 powierzchni metalowych.

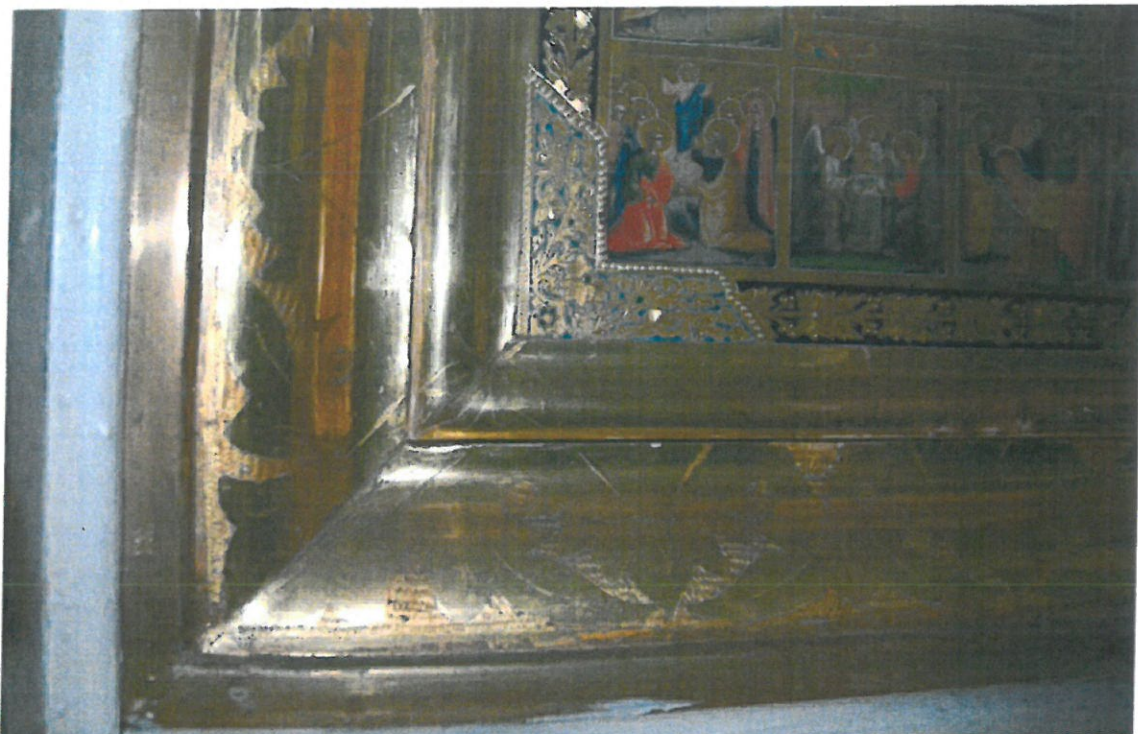
Fot nr 4. Cerkiew Prawosławna p.w. św. Mikołaja w Zabłociu powiat bielski – Ikona „Zmartwychwstanie Pańskie”, rama - stan obecny. Zdjęcie wykonała M. Podgórska-Makal.

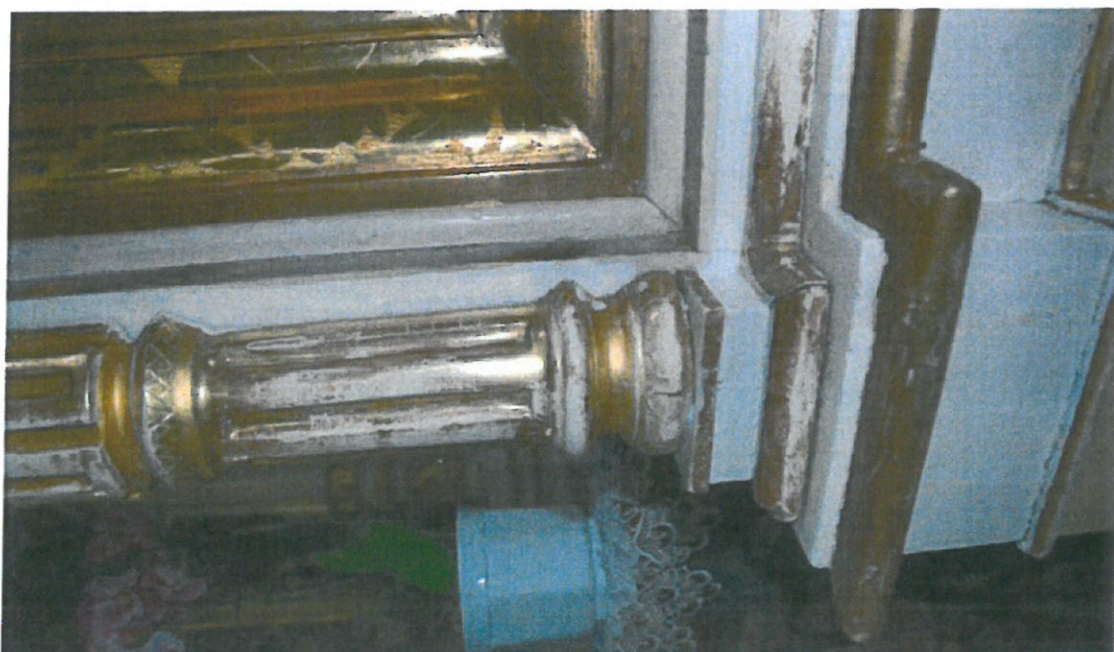
Fot nr 5. Cerkiew Prawosławna p.w. św. Mikołaja w Zabłociu powiat bielski – Ikona „Zmartwychwstanie Pańskie”, fragmenty. Zdjęcie wykonała M. Podgórska-Makal.
