705.8244-20.1.2023
PROGRAM PRAC KONSERWATORSKICH:

KIOT (ZA IKONOSTASEM)

Z CERKWI PRAWOSŁAWNEJ P.W. ŚW. MIKOŁAJA

W ZABŁOCIU
21-509 KODĘŃ

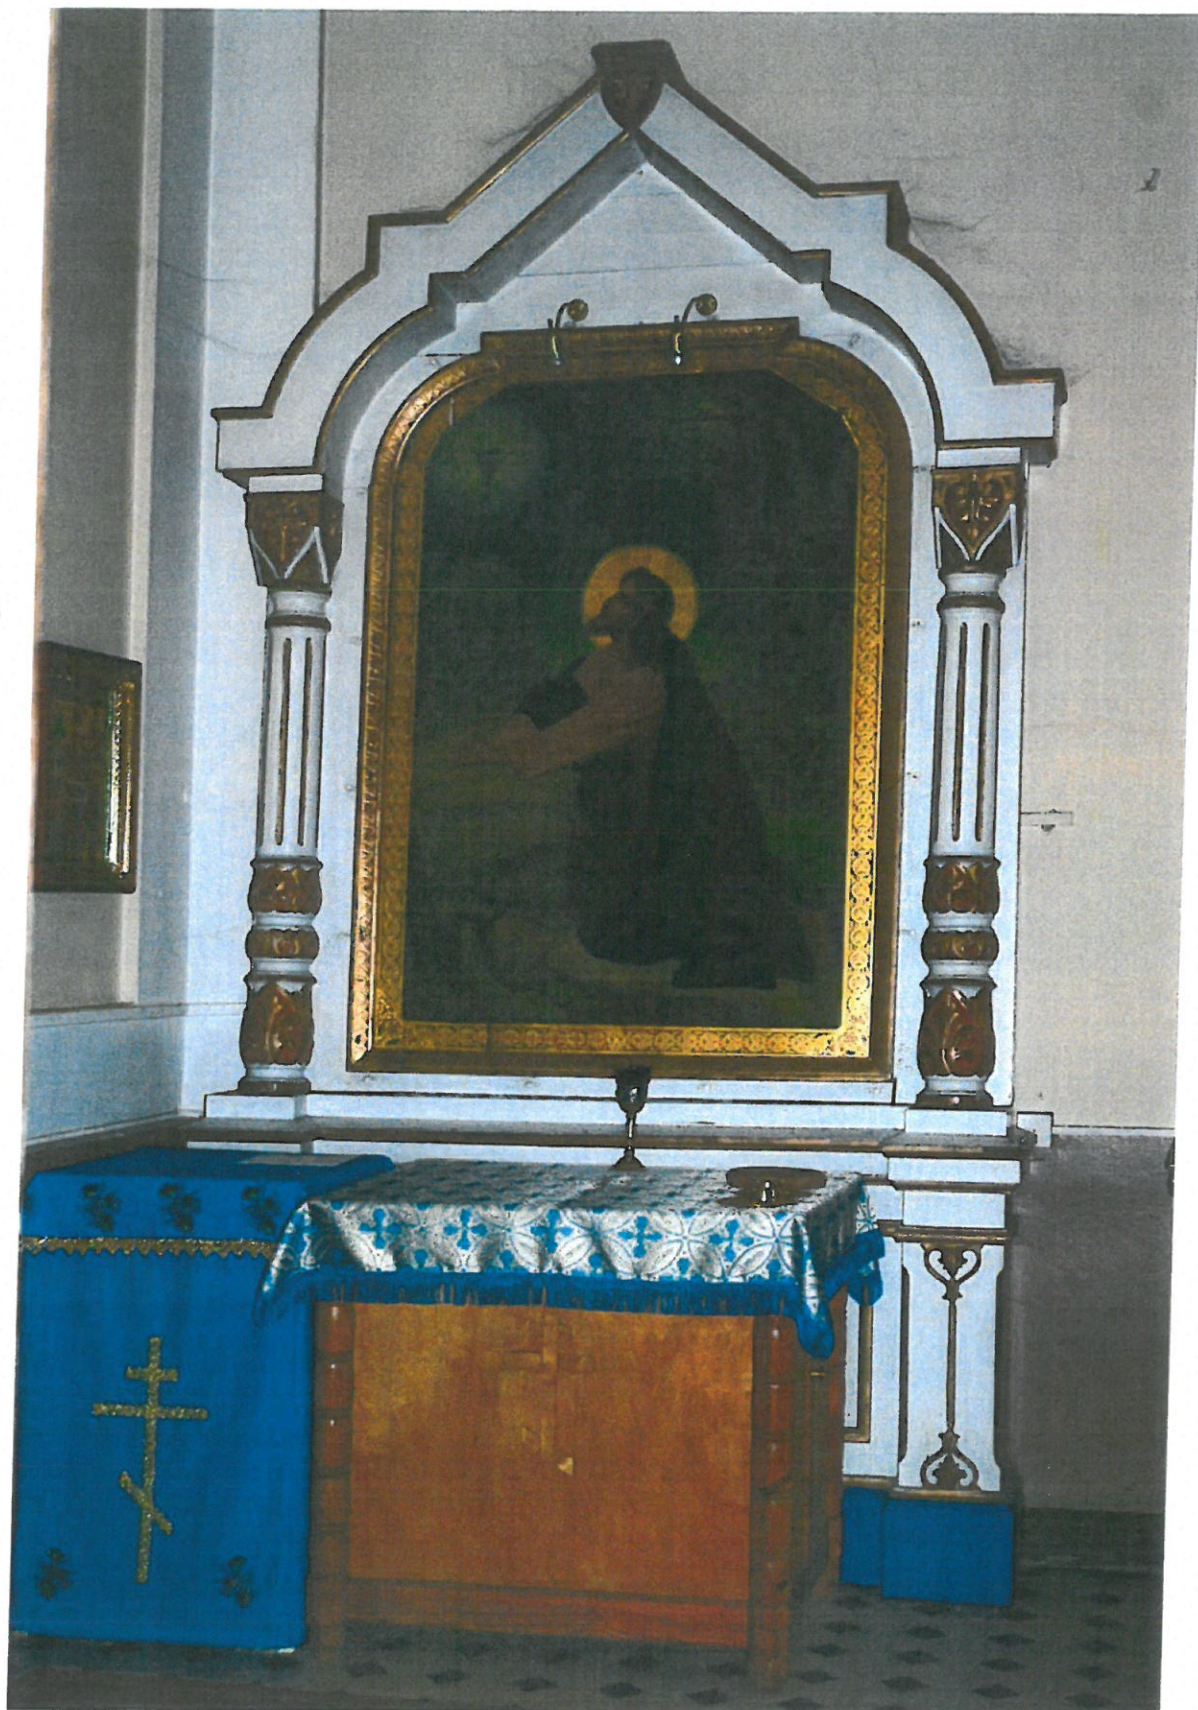
Architektura była kilkakrotnie przemalowana. Na powierzchni widoczne są warstwy wtórnej farby.

Widoczne są nieliczne otwory wylotowe po drewnojadach. W partii cokołowej widoczne znaczne ubytki gruntu i pozłoty.

Widoczne rozległe przetarcia złocenia do czerwonego pulmentu, na detalach snycerskich,

Widoczne pęknięcia struktury ołtarza na łączeniach desek struktury spowodowane pracą drewna.

Brak krzyżyka (zwieńczenia) w szczycie.

Cokół ołtarza przemalowany na niebiesko.

Warstwa malarska ikony mocno zabrudzona, werniks pożółkły, widoczne drobne ubytki w warstwie malarskiej i w gruncie.

Bordiura zabrudzona, ze śladami pożółkłej olify, widoczne ubytki w gruncie, odspojenia i spękania. Złoto poprzecierane, ubytki emalii w ornamencie.

Fot. nr. 1 - Cerkiew Prawosławna p.w. św. Mikołaja w Zabłociu, powiat bielski – Kiot za ikonostasem. Stan istniejący. Zdjęcie wykonała M. Podgórska-Makal
