PROGRAM PRAC KONSERWATORSKICH:

**KIOT – OŁTARZ BOCZNY**  
**PW.MATKI BOSKIEJ Z DZIECIĄTKIEM**  
W CERKWI PRAWOSŁAWNEJ P.W. ŚW. MIKOŁAJA  
W ZABŁOCIU  
powiat bialski  
diecezja lubelsko – chełmska

LUBLIN  
styczeń 2021

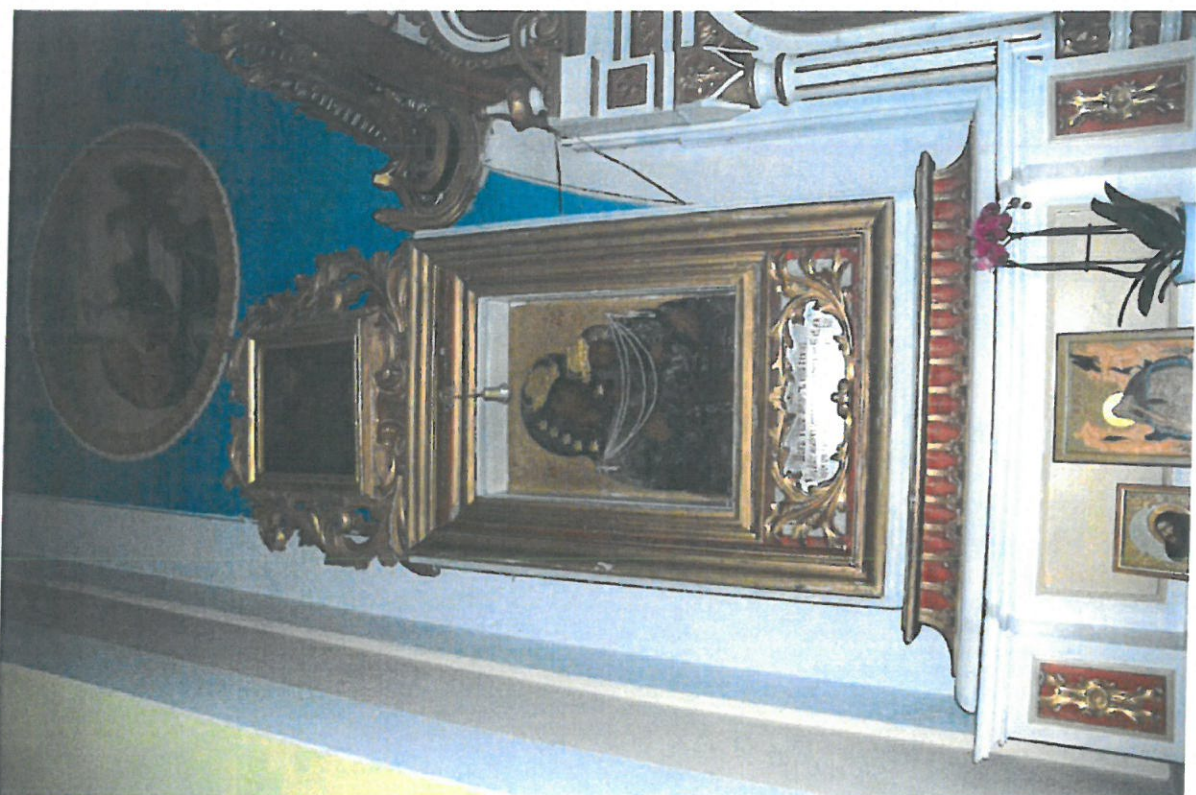
Fot. Nr 1 – Zabłocie - Cerkiew Prawosławna p.w. Św. Mikołaja – Kiot – ołtarz boczny Matki Boskiej. Zdjęcie wyk. M. Podgórska-Makal.

Ołtarz jest mocno zniszczony.

W kilku miejscach złoto zostało mocno przetarte w wyniku niewłaściwego czyszczenia złocień.

Widoczne są drobne ubytki form snycerskich, zarysowania, obicia gruntu i złocień.

Grunty są mocno popękane, widoczne liczne drobne odpryski oraz ubytki.

Architektura wielokrotnie przemalowana.

Widoczne są rozległe przemalowania brązą.

Pod przemalowaniami widoczne otwory wylotowe świadczące o obecności drewna jądów.

Widoczne miejscami szpary i wypaczenia elementów drewnianych spowodowane zmianami objętości drewna wskutek zmieniających się warunków wilgotnościowych we wnętrzu.

Istnieje konieczność przeprowadzenia pełnych prac konserwatorskich przy ołtarzu.

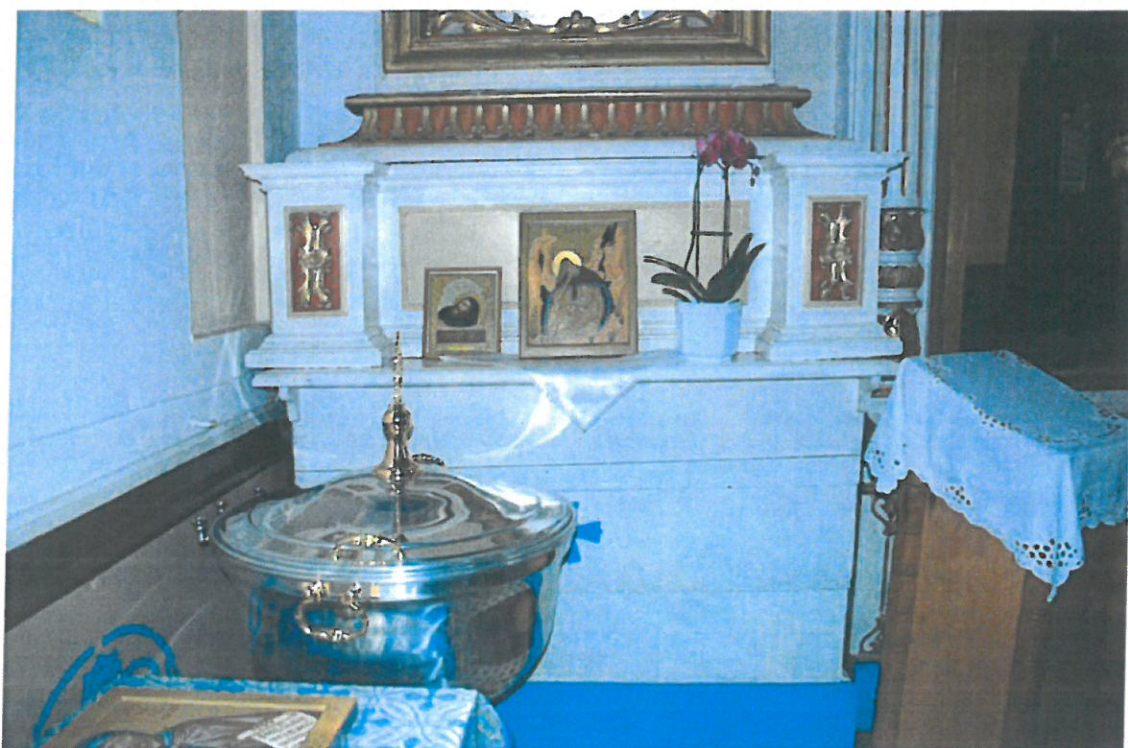
Fot. Nr 2 – Zabłocie - Cerkiew Prawosławna p.w. Św. Mikołaja – Kiot – ołtarz boczny Matki Boskiej. Mensa ołtarzowa. Zdjęcie wyk. M. Podgórska-Makal

Mensa skrzyniowa, prostokątna z drewnianym blatem wspartym na prostych konsolkach.

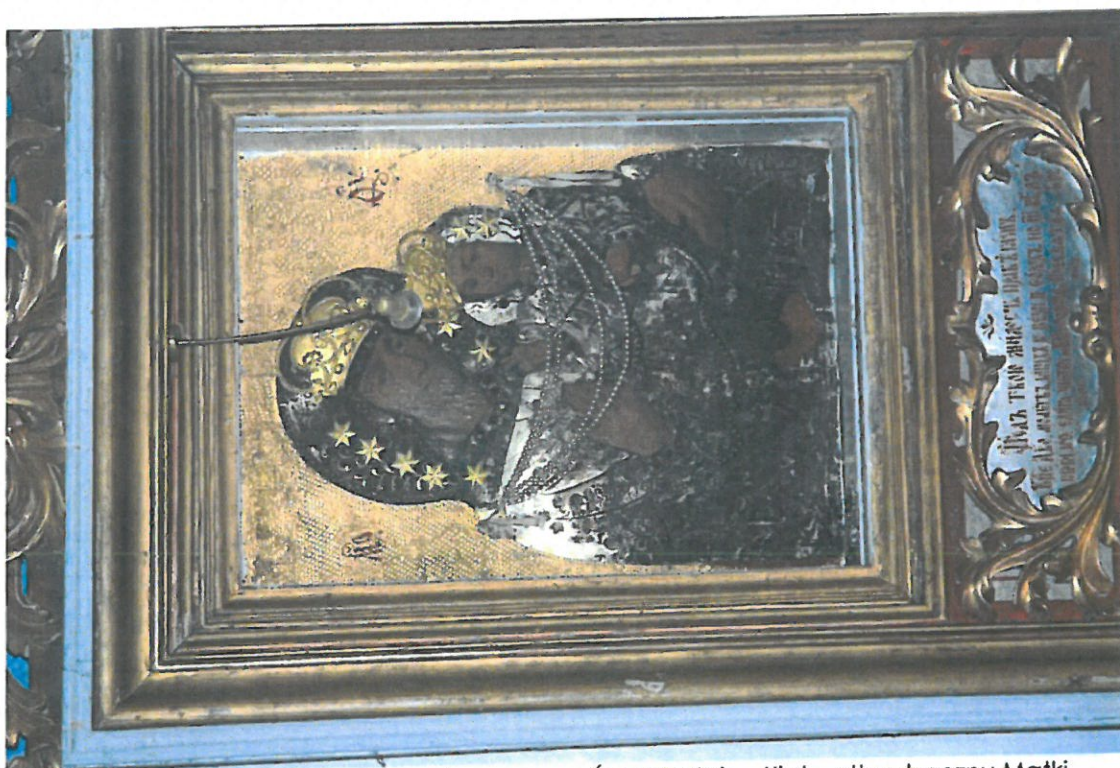
Fot. Nr 3 – Zabłocie - Cerkiew Prawosławna p.w. Św. Mikołaja - Kiot – ołtarz boczny Matki Boskiej. Ikona Matki Boskiej. Zdjęcie wyk. M. Podgórska-Makal.

Ikona zabrudzona, karnacje pociemniałe, złoczone tło zakurzone, zabrudzone na brzegach farbą olejną, którą pomalowano wnętrze ramy.

Koszulka srebrzona pociemniała, miejscami srebrzenie zostało wytarte – widoczny metal.

Pierwszym zbiegiem przy ikonie Matki Boskiej będzie zdjęcie srebrzonej koszulki. Zabieg ten pozwoli to na właściwą ocenę stanu zachowania warstwy malarskiej w partiach ukrytych pod koszulką.

Konieczne jest oczyszczenie warstwy malarskiej z zabrudzeń i pociemniałego werniksu - olify. Oczyszczanie wykonane zostanie metodami chemicznymi oraz mechanicznie. Metoda oczyszczania dobrana zostanie po wykonaniu prób.

Złoczone tło zostanie oczyszczone gumką, tak aby nie uszkodzić pozłoty. Zabrudzenia wynikające z malowania zewnętrznej ramy farbą olejną zostaną usunięte przy użyciu preparatu Tirolak.

Koszulka zostanie oczyszczona z produktów oksydacji srebra. Po oczyszczeniu podjęta zostanie decyzja o sposobie uzupełnienia warstwy srebra. Możliwe jest wykonanie srebrzenia metodą galwaniczną.

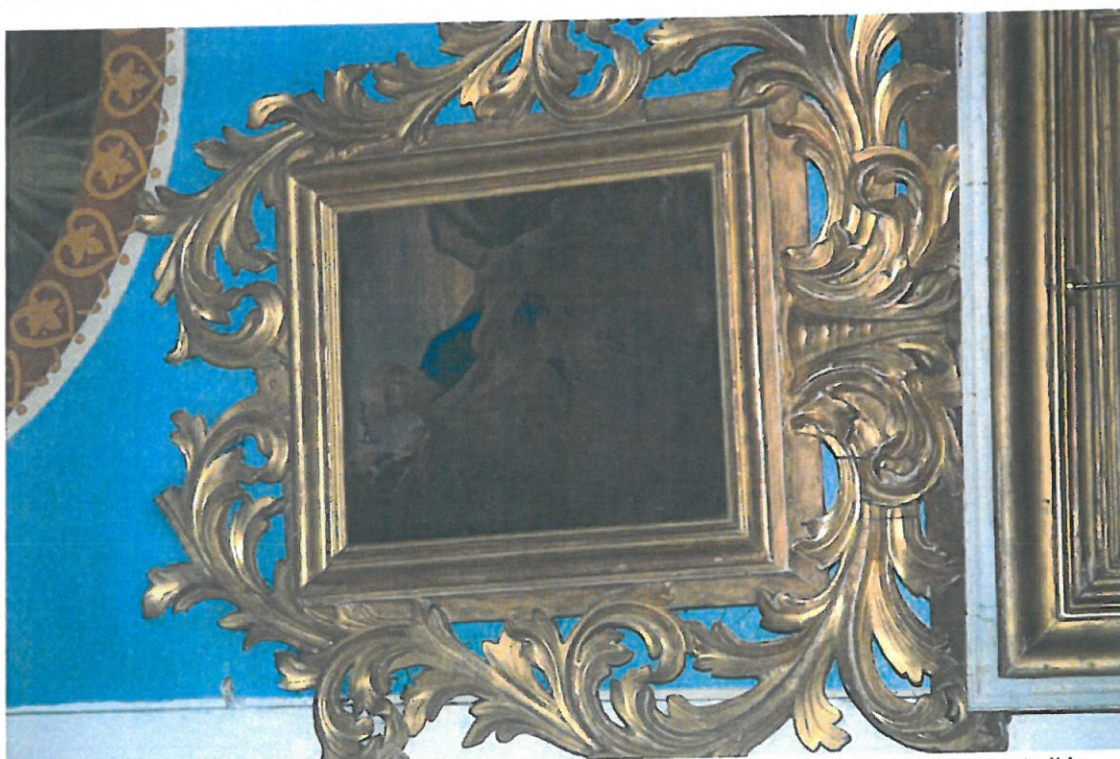
Fot. Nr 4 – Zabłocie - Cerkiew Prawosławna p.w. Św. Mikołaja – Kiot – ołtarz boczny Matki Boskiej. Ikona Świętego. Zdjęcie wyk. M. Podgórska-Makal.

Obraz słabo widoczny, pociemniały, warstwa malarska zabrudzona, pofalowana. W górnej, lewej części obrazu widoczne spore rozdarcie.

Konieczne będzie zdjęcie płótna z krosna malarskiego.

Warstwa malarska zostanie oczyszczona z zabrudzeń i pociemniałego werniksu metodami chemicznymi, preparatami dobranymi do wrażliwości warstwy malarskiej. Po oczyszczeniu warstwa malarska zostanie zabezpieczona werniksem pośrednim do dalszych prac.

Po oczyszczeniu odwrocia wykonane zostanie sklejenie rozdarcia i uzupełnienie ubytku płótna poprzez wklejenie nitek analogicznych jak w płótnie oryginalnym przy użyciu żywicy Mowilith DMC 2 z zastosowaniem kautera.

W przypadku stwierdzenia znacznego osłabienia struktury płótna wykonany zostanie dublaż na nowe płótno przy użyciu kleju dublażowego – Beva 365.
