## Ekspertyza Techniczna

na okoliczność ustalenia przyczyn zarysowania stropu WPS.

Obiekt	<b>Budynek mieszkalny wielorodzinny</b>
Adres obiektu	<b>ul. Karola Miarki 18 a w Bolesławcu</b>
Zamawiający	<b>Wspólnota Mieszkaniowa ul. Karola Miarki 18a w Bolesławcu</b>
Inwestor	<b>j.w.</b>

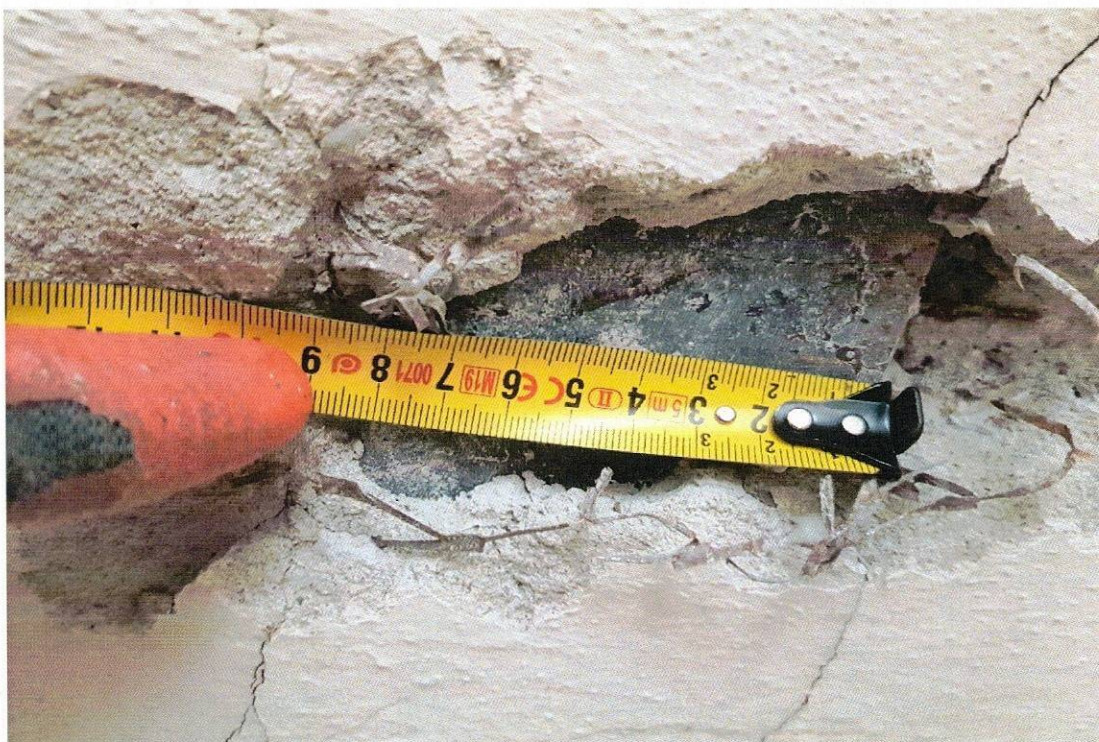
Strop nad ostatnim piętrem nad korytarzem nie wykazuje znaczących przemieszczeń oraz ugięć istniejących belek. Podczas oględzin stwierdzono liczne zarysowania podłużne występujące wzdłuż belek stalowych oraz zarysowania poprzeczne występujące wzdłuż styków między płytami WPS. Wykonane odkrywki belek wykazały, że zostały one owinięte siatką Rabbitza, płyty WPS zostały posadowienie na belkach zgodnie z warunkami technicznymi, odkucia wzdłuż połączeń podłużnych płyt WPS wykazały brak wypełnienia styków rzadką zaprawą cementową. Oględziny stropu w części stropodachu wskazują na występującą korozję

Fot. 2 Odkucie i ocena stopki belki stalowej.

- demontaż istniejących warstw stropu,
- oczyszczenie oraz zabezpieczenie belek stalowych przed korozją,
- zalanie płyt wylewką betonową zbrojoną siatką stalową o oczku 15 x 15cm.
- ułożenie folii paroizolacyjnej na konstrukcji stropu,
- ułożenie docieplenie np. Leca® KERAMZYT izolacyjny M lub wełny mineralnej

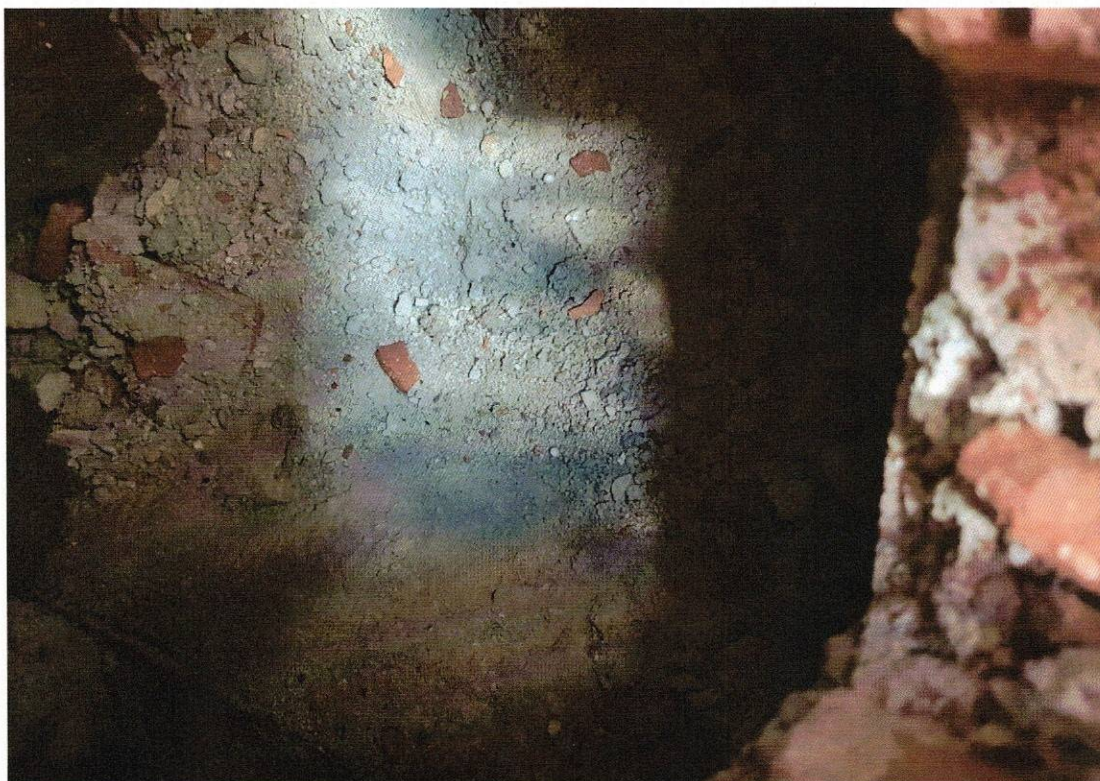
Fot. 4 Widok podsypki cementowej na stropie w części stropodachu.

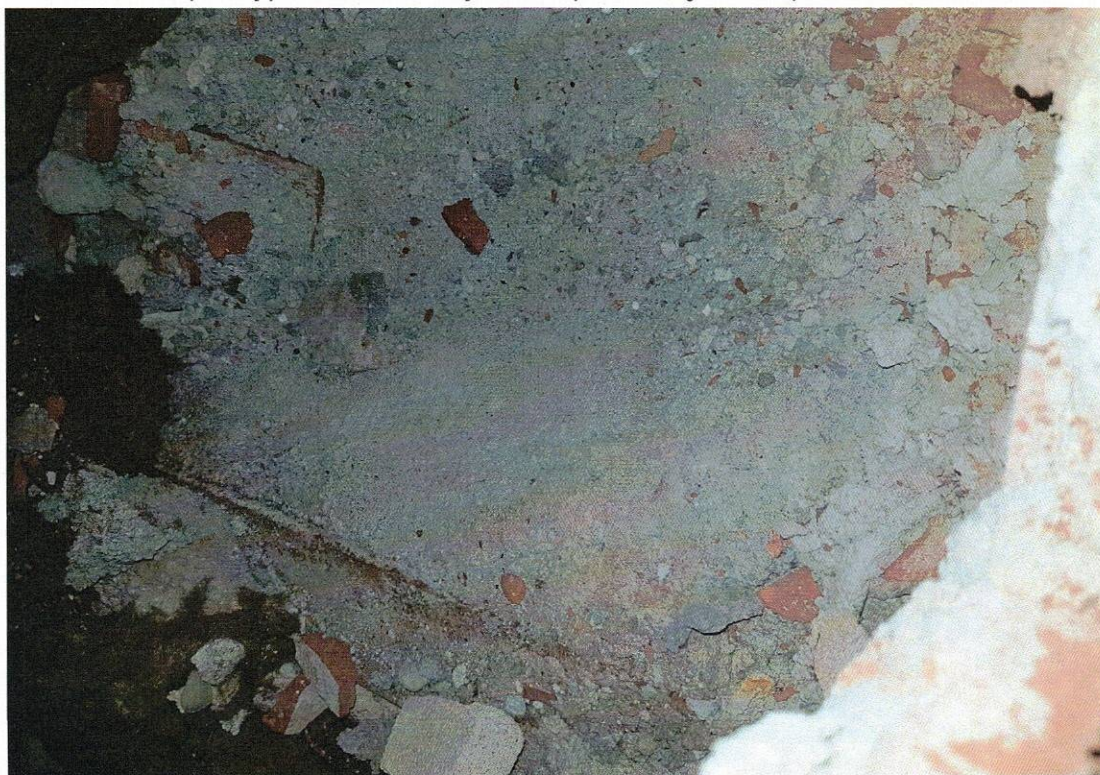
górnych stopek dwuteowników, brak równomiernego ułożenia docieplenia ze styropianu i wełny mineralnej **oraz posadowienie ścianek ażurowych konstrukcji dachu bezpośrednio na płytach WPS.**

Fot.5 Korozja górnych stopek belek stalowych.

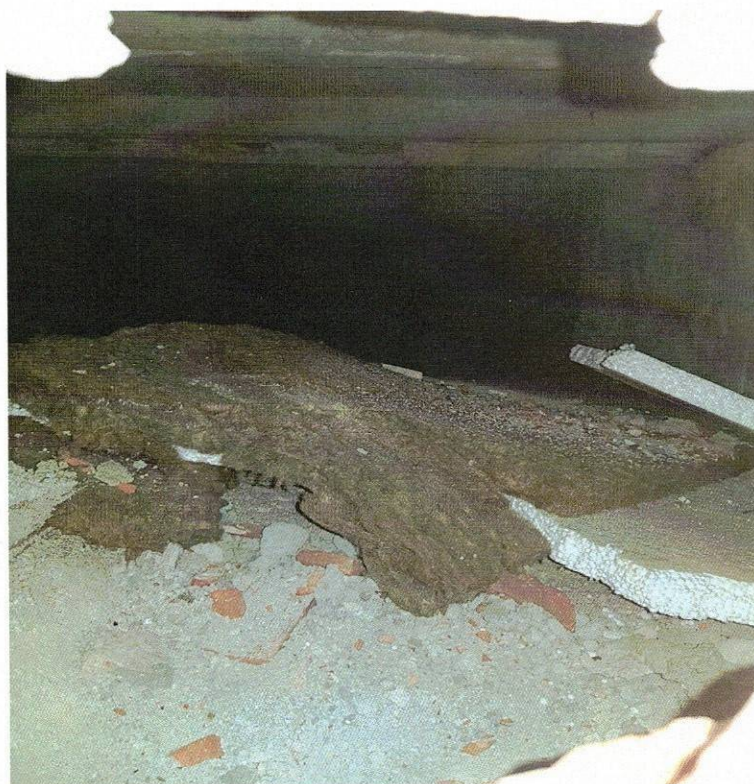
Fort. 6 Widok ogólny stropodachu docienia stropodachu.

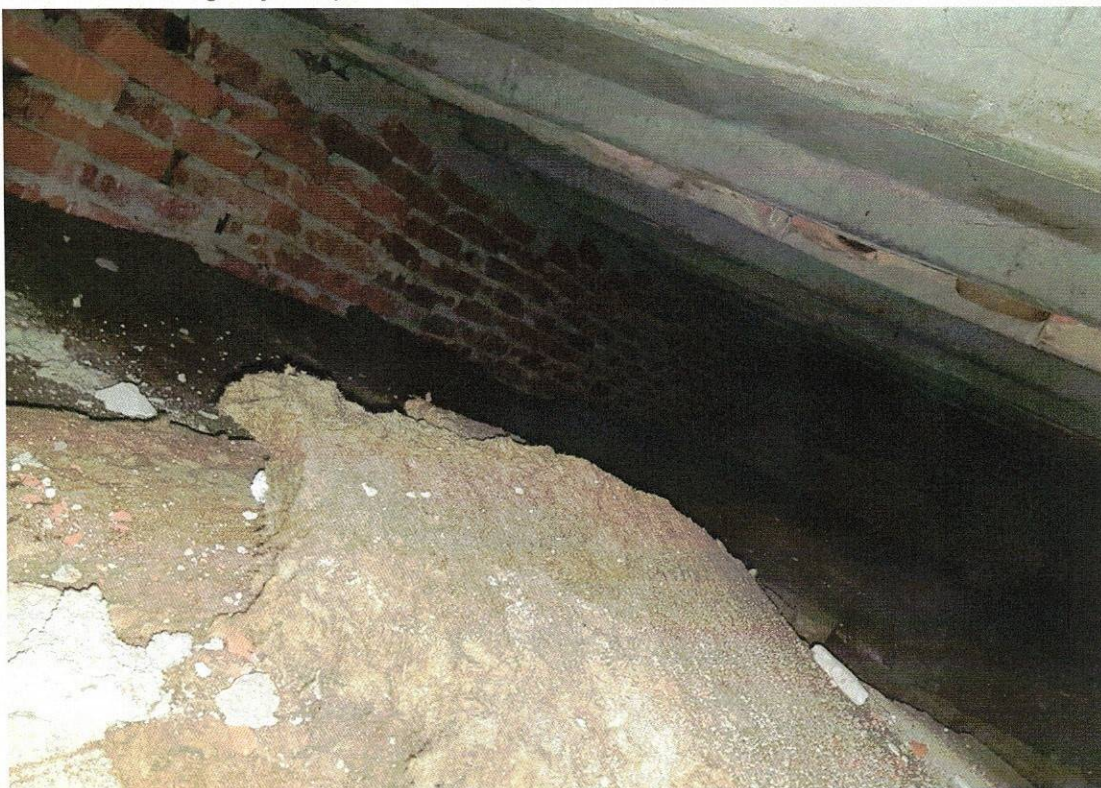
Fot. 7 Widok ścianek ażurowych posadowionych bezpośrednio na płytach WPS.

Na podstawie przeprowadzonych badań należy stwierdzić, że występujące pęknięcia stropu są spowodowane niewłaściwą technologią wykonania robót budowlanych w tym brakiem wypełnienia podłużnych styków płyt WPS. Ponadto w sposób niewłaściwy wymurowano bezpośrednio na płytach WPS ścianki ażurowe będące częścią konstrukcji dachu z płyt panwiowych. Należy jednak podkreślić, że stan ten nie zagraża nośności konstrukcji (w miejscach wymurowania ww. ścianek znajdują się ściany nośne klatki schodowej).
