Ekspertyza ornitologiczna i chiropterologiczna

**budynek Szpitala: ul. M. Skłodowskiej – Curie 6, 95-060 Brzeziny, woj. łódzkie,
wraz z propozycją rozwiązań minimalizujących negatywne oddziaływanie
planowanych prac termomodernizacyjnych na ptaki i nietoperze oraz
działaniami kompensacyjnymi**

Łódź, 29 października 2024

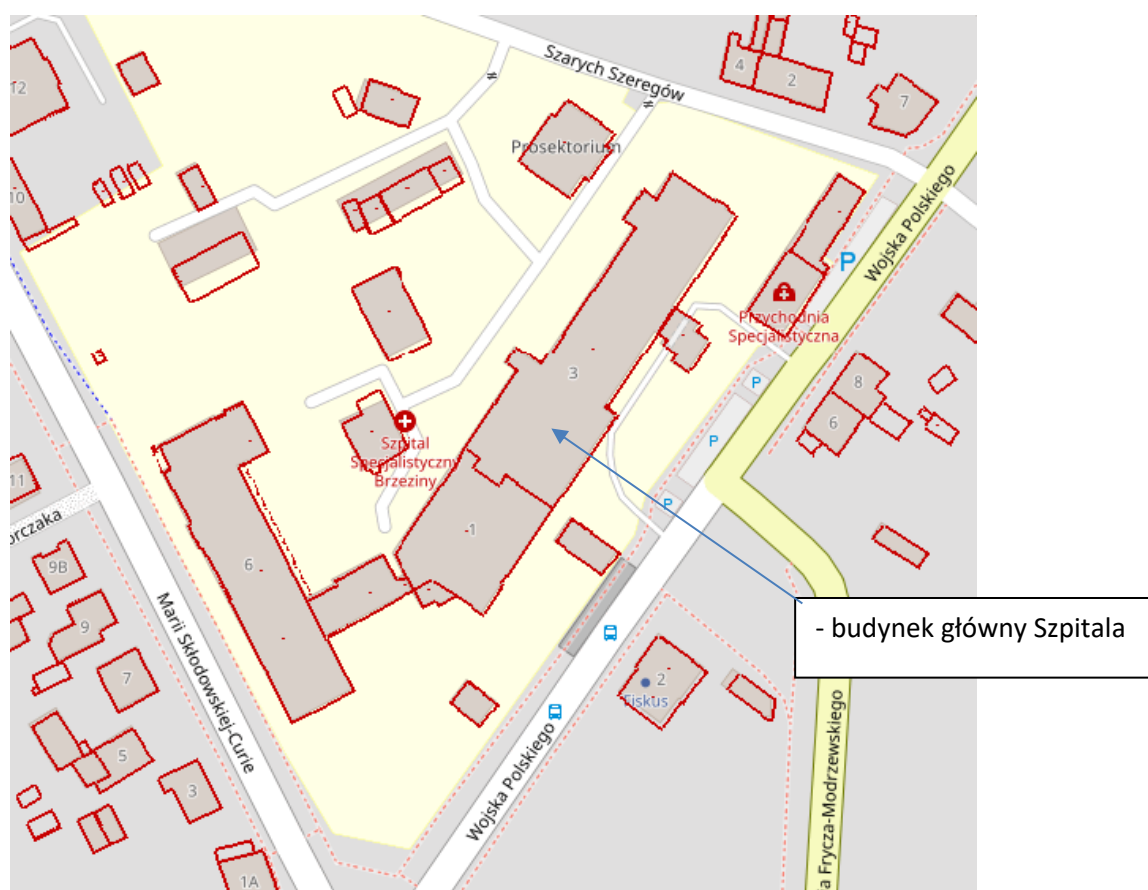
Rysunek 1 Rzut na schemat położenia obiektów

Budynek Szpitala w Brzezinach, składa się z kompleksu obiektów. Budynki posiadają strych/stropodach (brak możliwości wejścia). Elewacja budynku i poszczególnych obiektów w dobrym stanie.

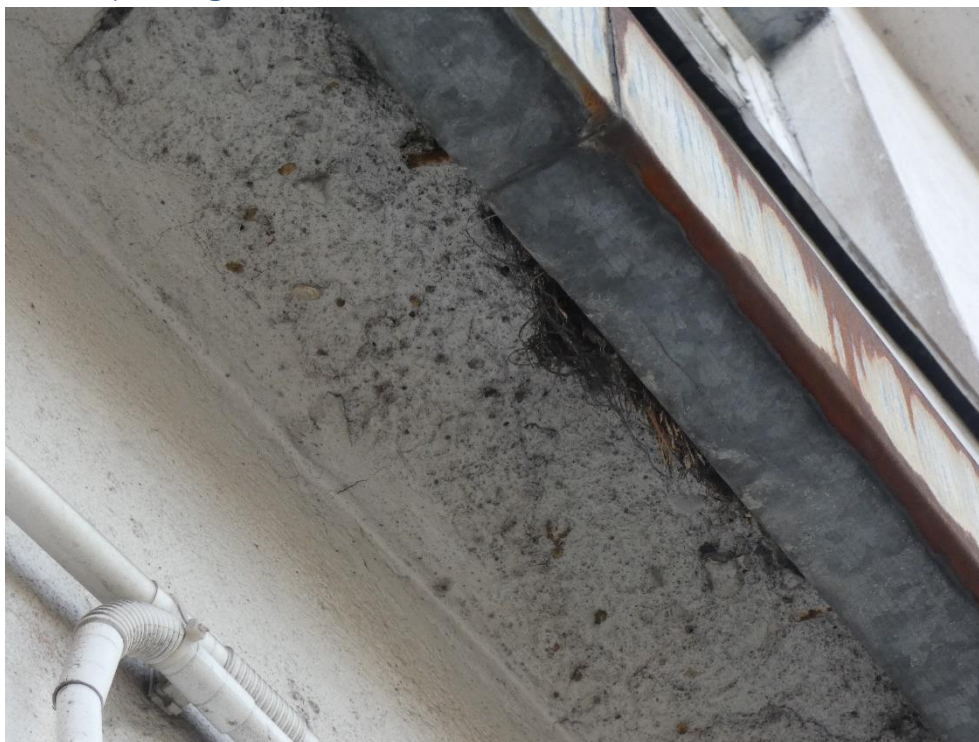
Stwierdzono materiał gniazdowy w obróbkach blacharskich orynnowania poziomego/zadaszenia na elewacji zachodniej budynku. Położenie niszy lęgowej oraz obecność suchych traw i drobnych gałązek wskazuje najprawdopodobniej na zasiedlenie niszy przez wróble (wróbel domowy lub wróbel mazurek).

Fot. 1 Materiał gniazdowy wróbla w obróbkach blacharskich przy okapie dachu, budynek 5

- 1 skrzynkę lęgową podtynkową dedykowaną dla wróbla. Typ skrzynki A, montaż na elewacji zachodniej budynku 5.
- Typy konstrukcji budek/skrzynek lęgowych oraz miejsce i sposób montażu powinny zostać ustalone przez osoby prowadzące nadzór przyrodniczy nad termomodernizacją i uzgodnione z RDOŚ na etapie uzyskiwania zgody – Decyzji zezwalającej na zniszczenie obecnych nisz gniazdowych ptaków. Sposób montażu i lokalizacja skrzynek lęgowych zależna jest od zakresu i sposobu prowadzenia prac termomodernizacyjnych.

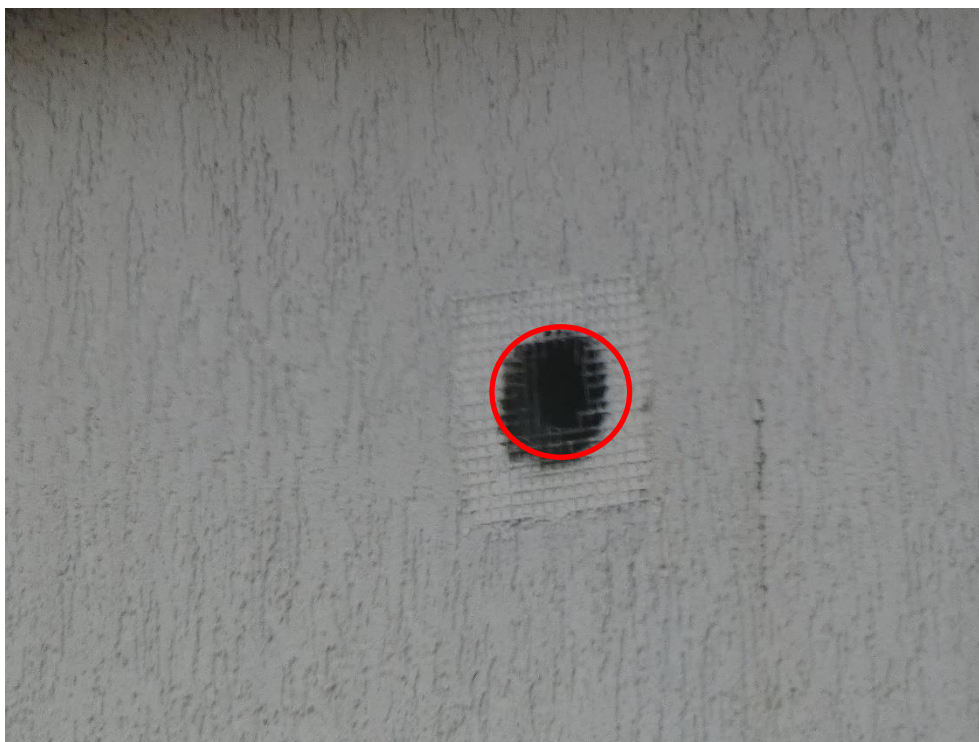
Na elewacji, w jej górnej części obecne liczne drobne otwory wentylacyjne. Większość jest zakratkowana i szczelna. Pojedyncze otwory ze zniszczoną kratką (z dziurą), w liczbie ok. 10 sztuk. Miejsca te mogą być wykorzystywane jako nisze lęgowe/schronienia, przez drobne ptaki wróblowe (wróble, mazurki, sikory).

Fot. 2 Widoczna wydziobana dziura w kratce wentylacyjnej, elewacja północna Budynku Głównego Szpitala

- Wszelkie prace w okresie lęgowym (tj. poza okresem od 15 sierpnia do końca lutego) prowadzić pod nadzorem ornitologicznym i chiropterologicznym.
- Przed przystąpieniem do prac, należy w okresie lęgowym przeprowadzić ponowną kontrolę zasiedlenia budynków. Kontrole tę najlepiej wykonać w okresie szczytu aktywności tych rozrodzających tych grup zwierząt, tj. od kwietnia do czerwca. W czasie kontroli potwierdzić lub wykluczyć zasiedlenie otworów wentylacyjnych i kominów wentylacyjnych przez ptaki.

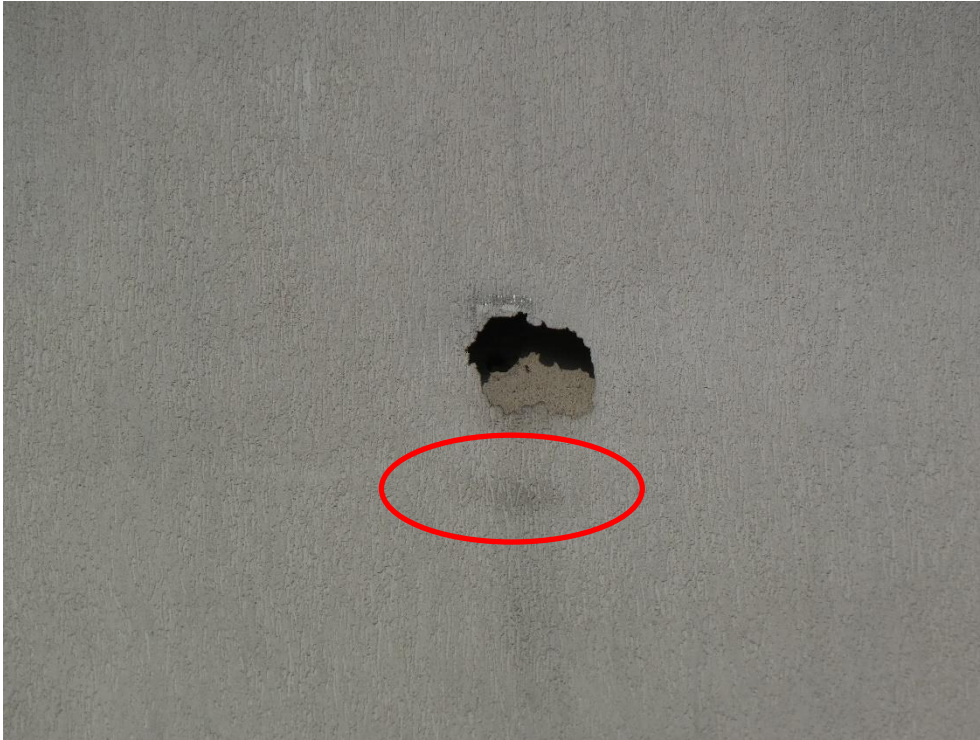
Na elewacji frontowej (od strony ul. Wojska Polskiego) obecna jedna dziura w elewacji. Dziura ta jest najprawdopodobniej zasiedlona przez kawkę *Corvus monedula* (charakterystyczny ciemny łuk pod otworem wlotowym).

Fot. 3 Dziura w elewacji zasiedlona przez kawkę, widoczne charakterystyczne zabrudzenia; elewacja frontowa Budynku Głównego Szpitala (od ul. Wojska Polskiego)

- 1 skrzynkę lęgową podtynkową dedykowaną dla kawki. Typ skrzynki D, montaż najlepiej w technologii podtynkowej na elewacji frontowej budynku (od ul. Wojska Polskiego).

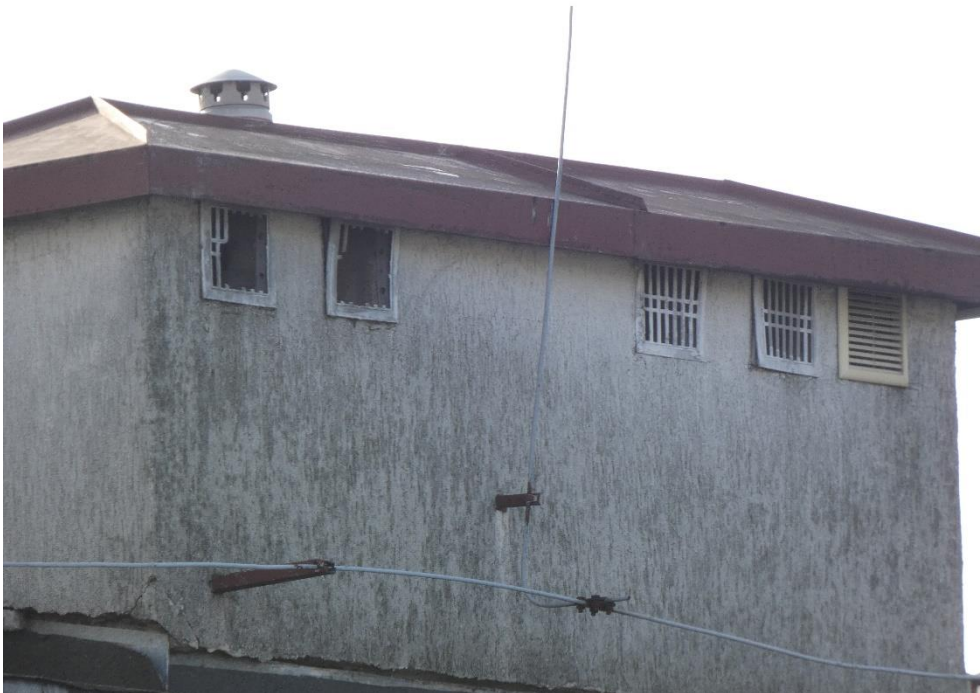
Na dachu, u wylotów kominów wentylacyjnych obecne wyłamane kratki/zakratowania. Może to świadczyć o obecności np. kuny lub o zasiedleniu konstrukcji przez kawki. Brak potwierdzenia zajęcia kominów przez ptaki czy nietoperze.

Fot. 4 Widok na kominy wentylacyjne Budynku Głównego Szpitala; zaznaczono wyłamane kratki wentylacyjne
