**Opinia ornitologiczna i chiropterologiczna
dla budynku przy ul. Wałowej 4 w
Świdnicy**

Wykonane przez firmę Simprint Sp. z o.o.

Świdnica, listopad 2024 r.

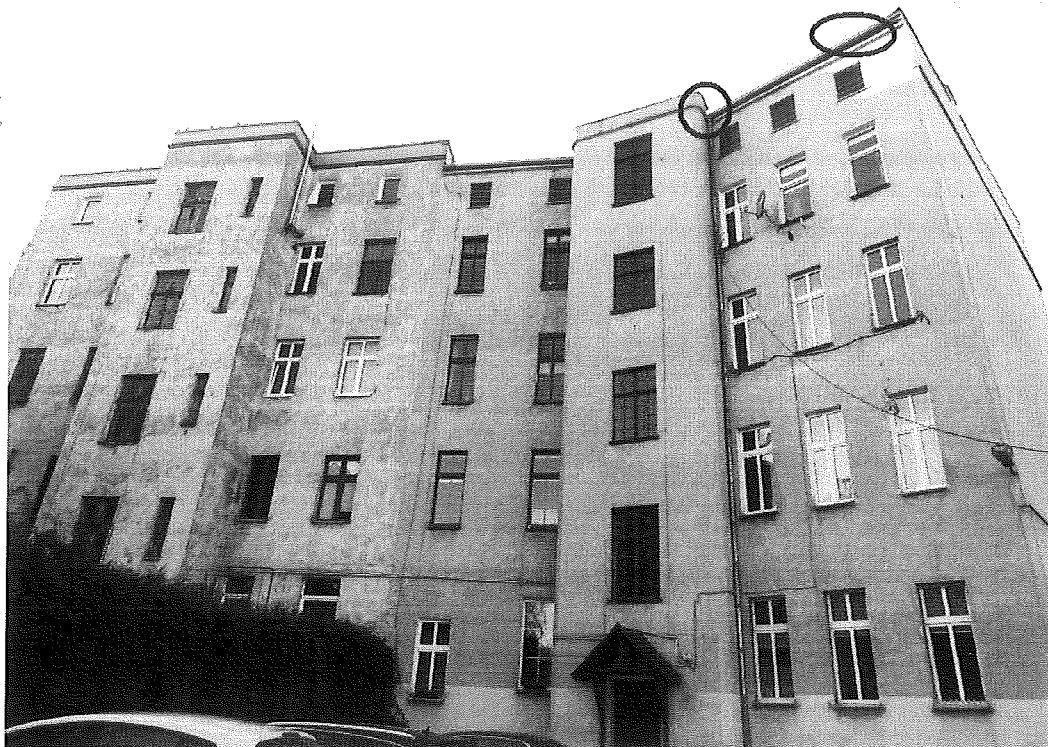
Budynek 4-kondygnacyjny ze strychem. W obrębie ścian stwierdzono siedliska ptaków w części szczytowej na ścianie wschodniej. Ściana zachodnia ze zdobionym wykończeniem w części szczytowej nie posiada widocznych ubytków, przez które ptaki mogłyby dostawać się do jego wnętrza.

- jerzyk *Apus apus* – 1-2 pary ptaków. Możliwe gniazdowanie w części stropowej na ścianie wschodniej.

- wróbel *Passer domesticus* - 1-2 pary ptaków. Możliwe gniazdowanie w części stropowej na ścianie wschodniej.

Fot.7. Ściana wschodnia; oznaczono siedliska wróbla i jerzyka (aut. Szymon Wójcik).

- Obecnie można prowadzić prace remontowe ze względu na brak gniazdowania ptaków. Jeśli prace planowane są na 2025 r., to do 28 lutego 2025 r. należy zamknąć wloty oznaczone na zdjęciach i zamontować budki lęgowe dla ptaków. Jeśli w sezonie lęgowym w kolejnym roku (1 marzec – 31 sierpień) zostanie stwierdzona obecność gniazdujących ptaków, konieczne jest wówczas pozostawienie wolnych od prac budowlanych do końca sezonu lęgowego miejsc, w których gniazdują ptaki. Wiąże się to zwykle z pozostawieniem wolnej przestrzeni w promieniu 2 metrów od miejsca gniazdowania (w przypadku jerzyka 4 metry poniżej wlotu). W przypadku braku gniazdowania prace można kontynuować.

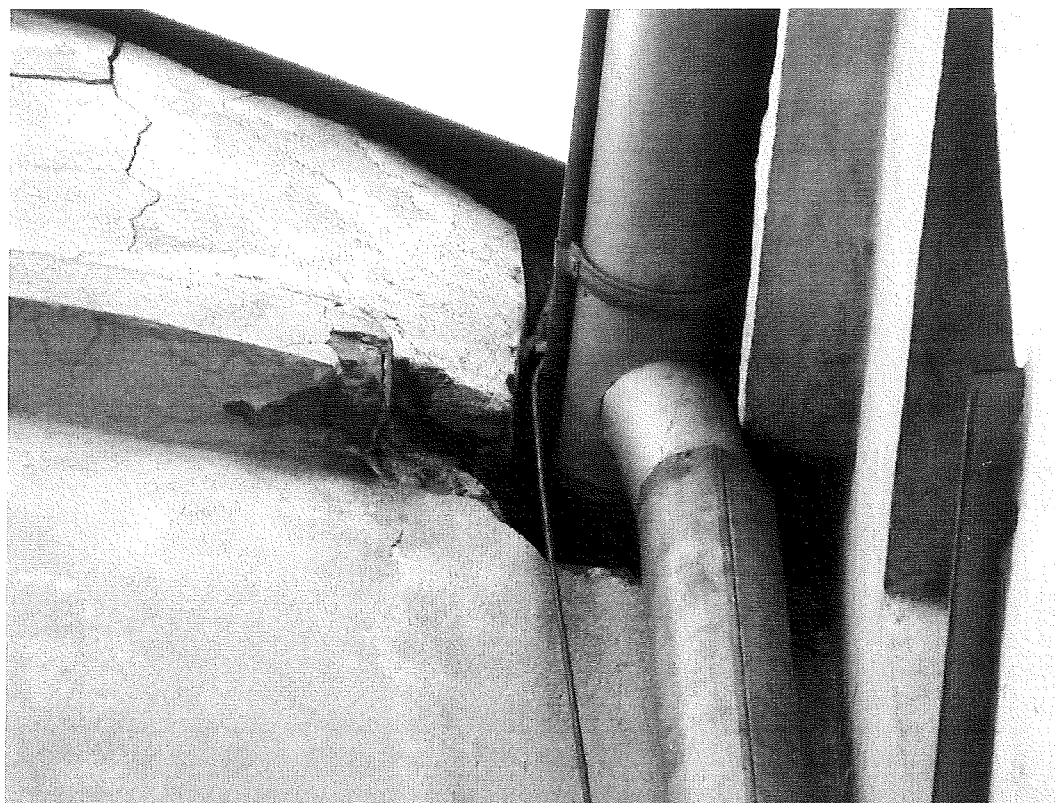
Fot.10. Siedliska wróbla i jerzyka w zbliżeniu (aut. Szymon Wójcik).
