**Opinia ornitologiczna i chiropterologiczna z
zaleceniami kompensacji przyrodniczej dla
budynku przy ul. Jodłowej 7 w Świdnicy**

Wykonane przez Firmę Milvus Szymon Wójcik

Świdnica, kwiecień 2025 r.

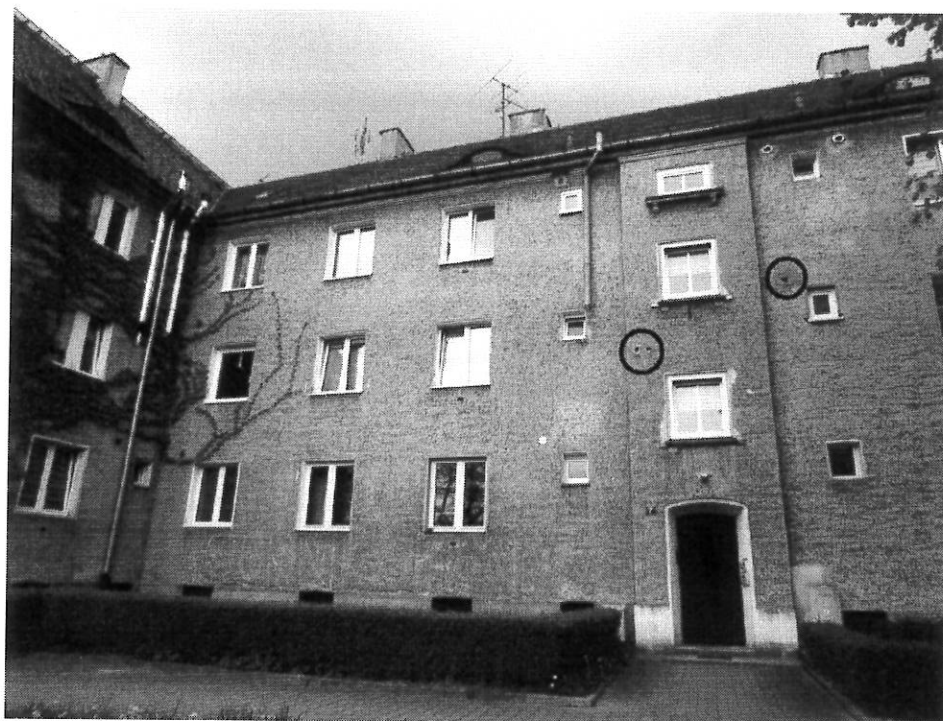
Budynek posiadający 3 kondygnacje. Siedliska ptaków stwierdzono na ścianie zachodniej.

- wróbel *Passer domesticus* – 1 para ptaków. Podczas kontroli stwierdzono aktywność głosową samca na ścianie zachodniej; możliwe jest gniazdowanie w otworach oznaczonych na zdjęciach.

Fot.1. Ściana zachodnia, oznaczono miejsce gniazdowania wróbla (aut. Szymon Wójcik).

- 1 budki dla wróbla *Passer domesticus* na dowolnym drzewie liściastym wokół budynku (w promieniu do 100 metrów), otworem *wlotowym* w kierunku północnym, na wysokości min. 3 metrów. Odległość między innymi budkami min. 15 metrów.

- Jeśli prace planowane są w sezonie lęgowym (1 marzec – 31 sierpień) i zostanie stwierdzona obecność gniazdujących ptaków, konieczne jest wówczas pozostawienie wolnych od prac budowlanych do końca sezonu lęgowego miejsc, w których gniazdują ptaki. Wiąże się to zwykle z pozostawieniem wolnej przestrzeni w promieniu 2 metrów od miejsca gniazdowania (w przypadku jerzyka 4 metry poniżej wlotów). W przypadku braku gniazdowania prace można kontynuować.

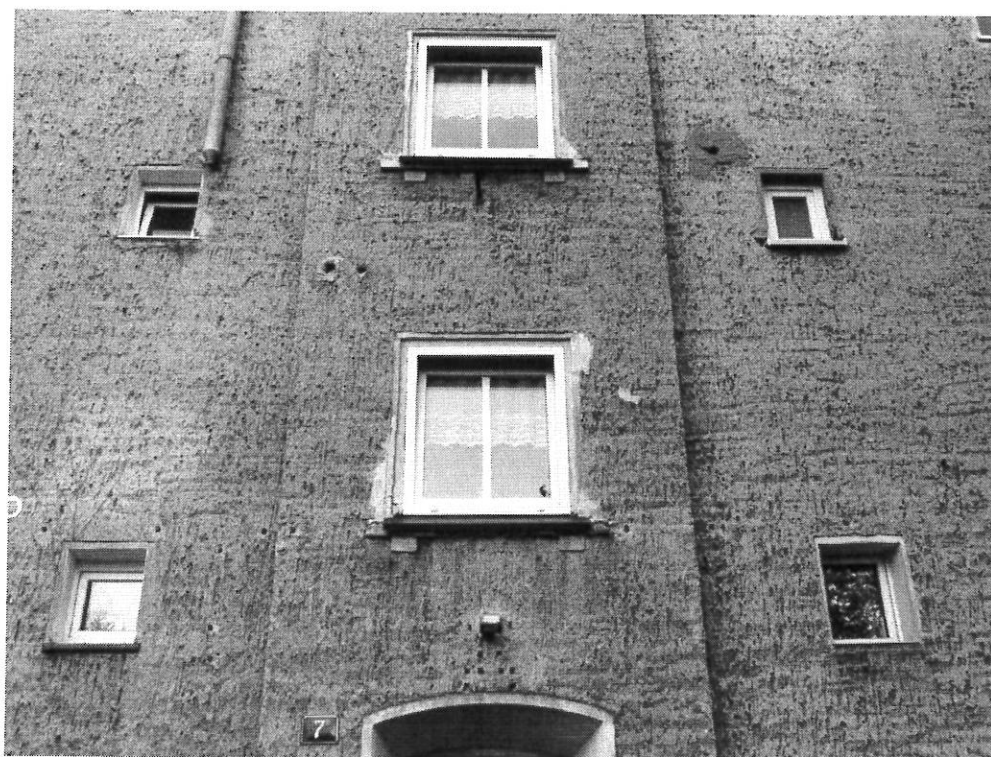
Fot.2. Otwory w zbliżeniu (aut. Szymon Wójcik).

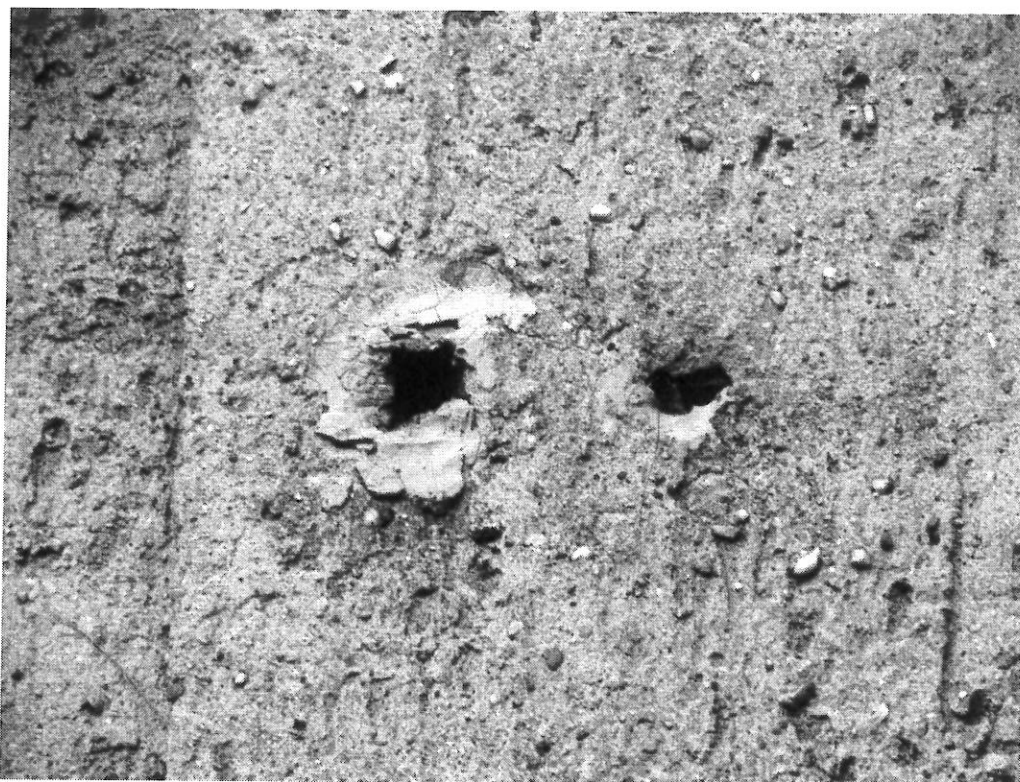
Fot.3. Otwory w zbliżeniu (aut. Szymon Wójcik).

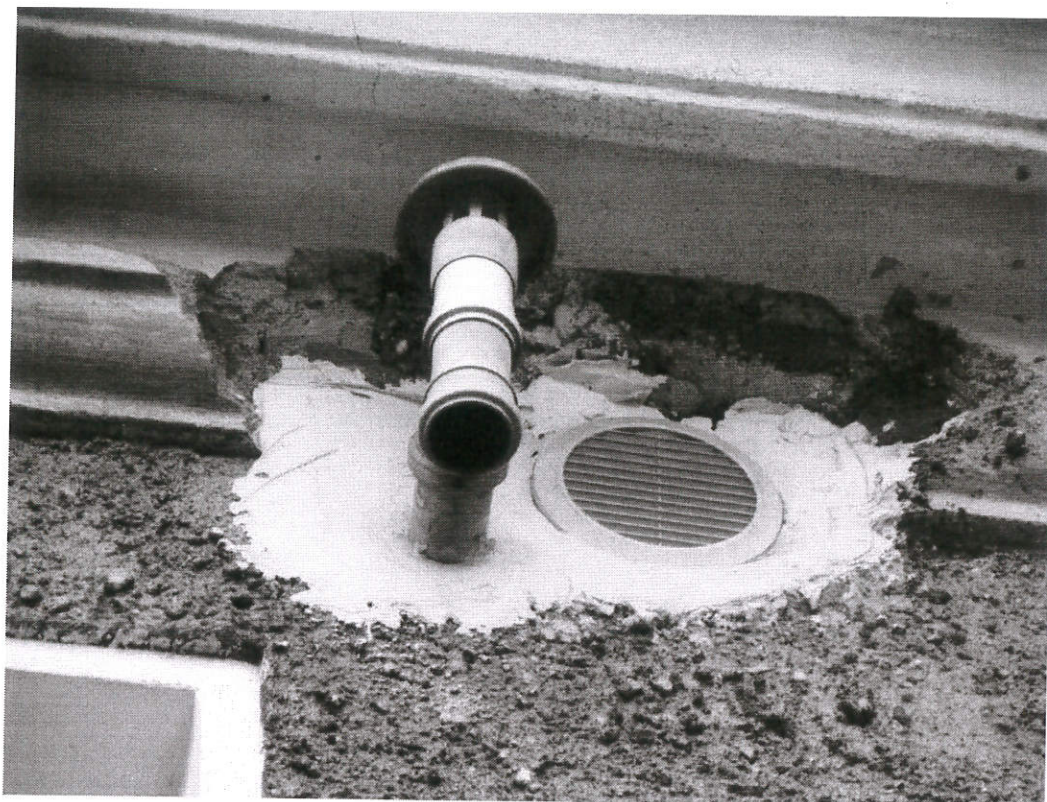
Nie stwierdzono potencjalnych siedlisk nietoperzy ze względu na bardzo dobry stan elewacji.

Fot.5. Ubytki w części stropowej od wschodu są uszczelnione (aut. Szymon Wójcik).
