**Opinia ornitologiczna i chiropterologiczna z
zaleceniami kompensacji przyrodniczej dla
budynku przy ul. Wodnej 36 w Świdnicy**

Wykonane przez Firmę Milvus Szymon Wójcik

Świdnica, kwiecień 2025 r.

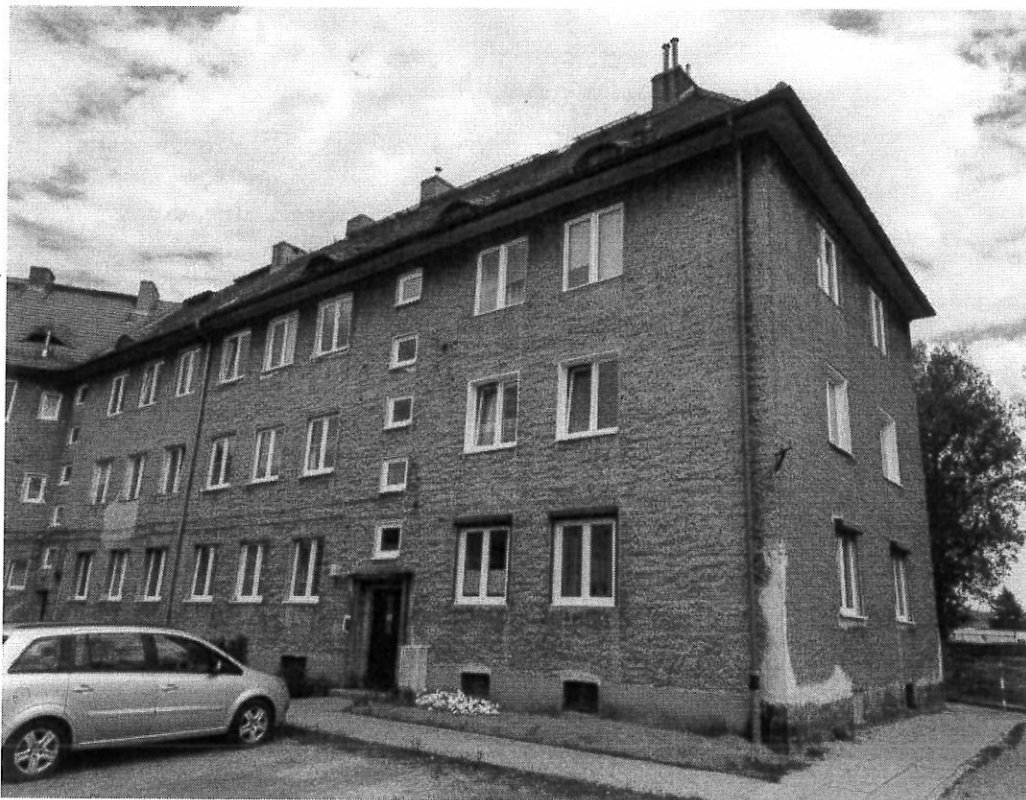
Fot.1. Widok od pd-zach (aut. Szymon Wójcik).

Budynek posiadający 3 kondygnacje ze strychem. Stan ścian i części stropowej bardzo dobry, bez widocznych ubytków (poza 1 szczeliną oznaczoną na zdjęciach).

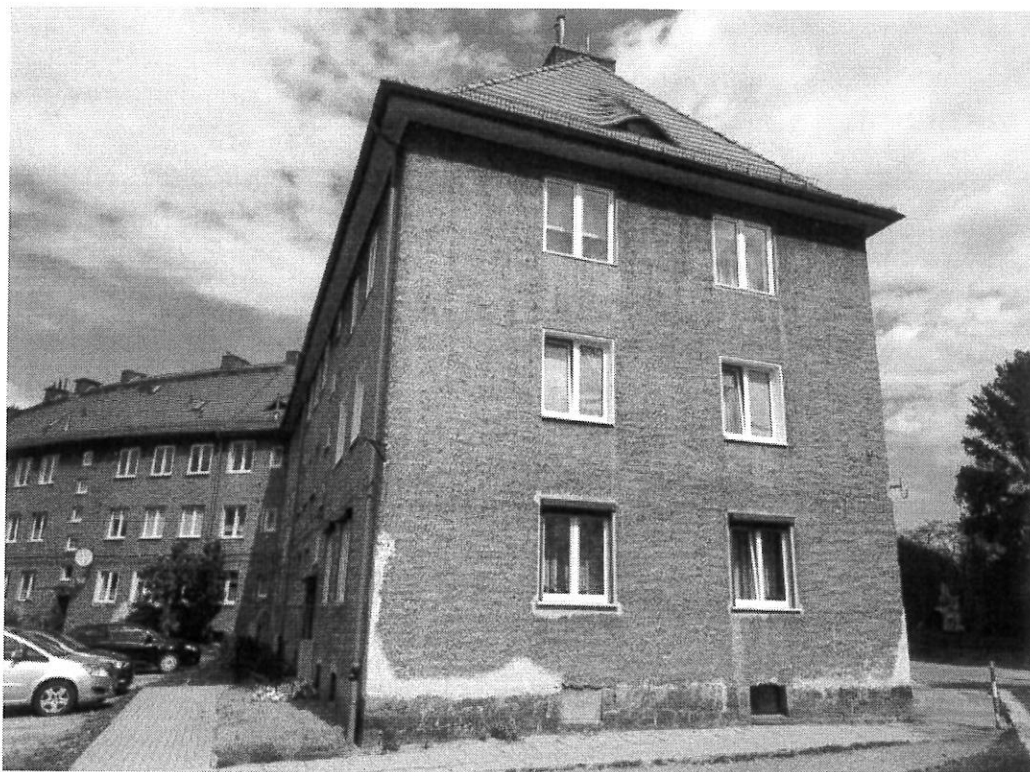
Fot.3. Ściana południowa (aut. Szymon Wójcik).

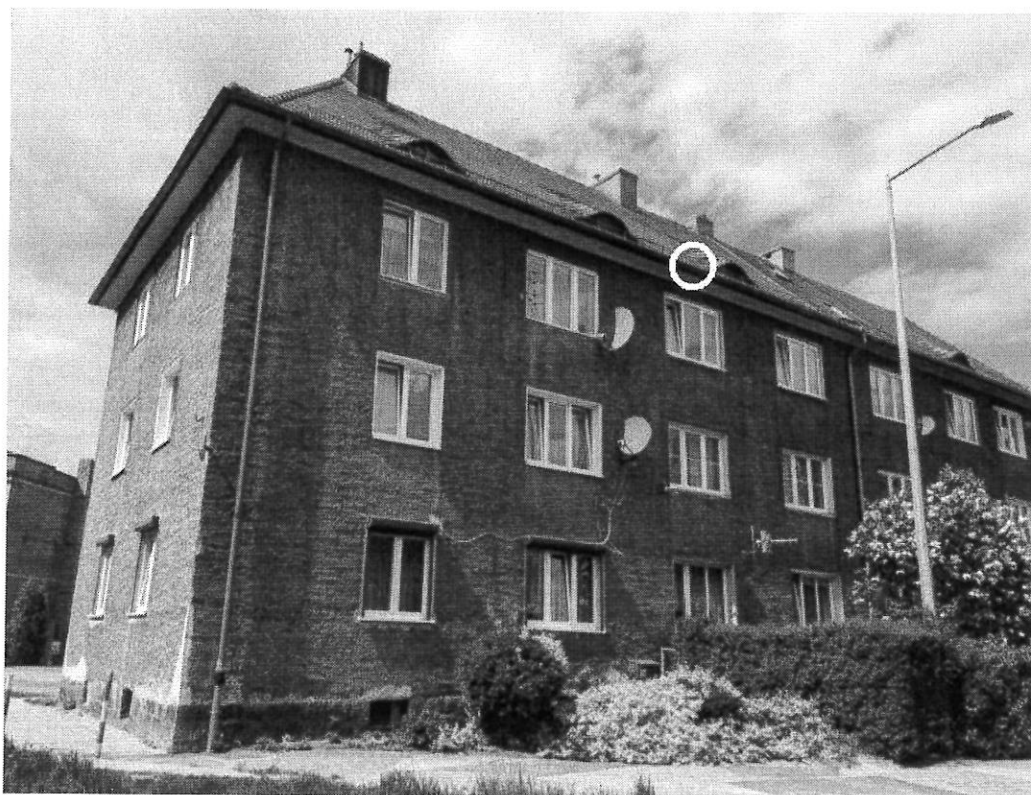
Podczas kontroli nie stwierdzono gniazdowania ptaków. Odnotowano jedno miejsce, w którym może gniazdować 1 para wróbla *Passer domesticus* (ślady odchodów) na ścianie wschodniej. Możliwe jest również gniazdowanie 1 pary jerzyka *Apus apus* w tym miejscu, w którym może znajdować się dłuższa szczelina.

Fot.4. Ściana wschodnia; oznaczono miejsce gniazdowania wróbla (aut. Szymon Wójcik).

- 2 budek dla jerzyka *Apus apus* od strony wschodniej na ścianie szczytowej budynku. Umieszczenie budek dla jerzyka pokazano na zdjęciach. Idealnym rozwiązaniem jest wkomponowanie budek dla jerzyka w styropian tak, aby nie wystawały one ze ściany, a widoczna była jedynie szczelina wlotowa. Wykluczy to późniejsze zacieki wokół budki, niszczenie elewacji, przedostawanie się wilgoci do wewnątrz i gnicie samej budki. Jest to wspólna kompensacja dla jerzyka i wróbla.

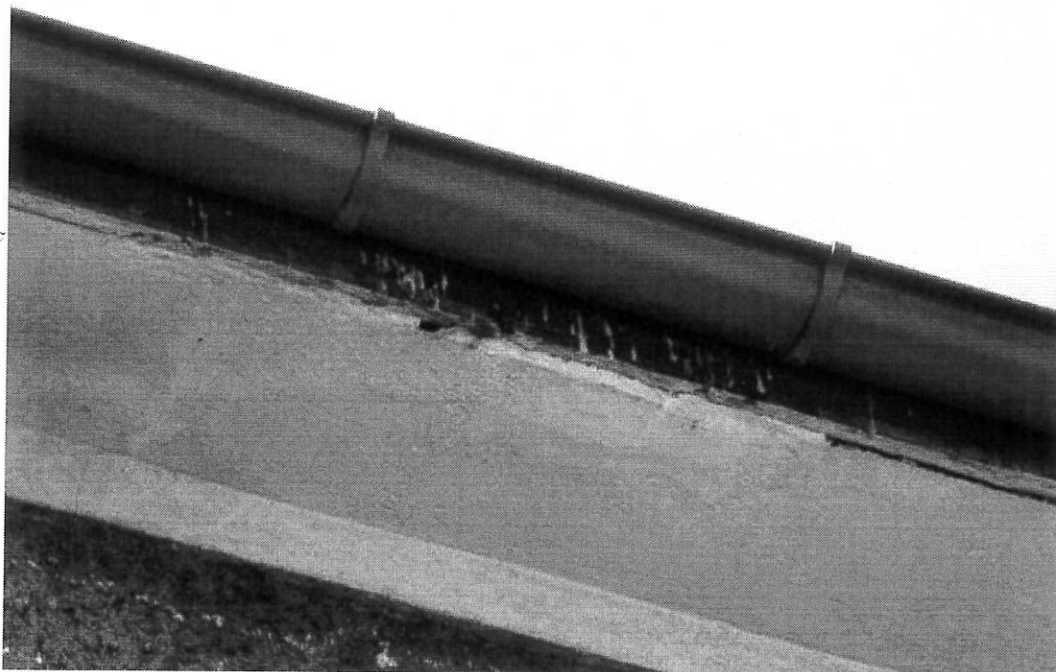
Fot.5. Miejsce gniazdowania wróbla oraz potencjalne siedlisko jerzyka w zbliżeniu (aut. Szymon Wójcik).

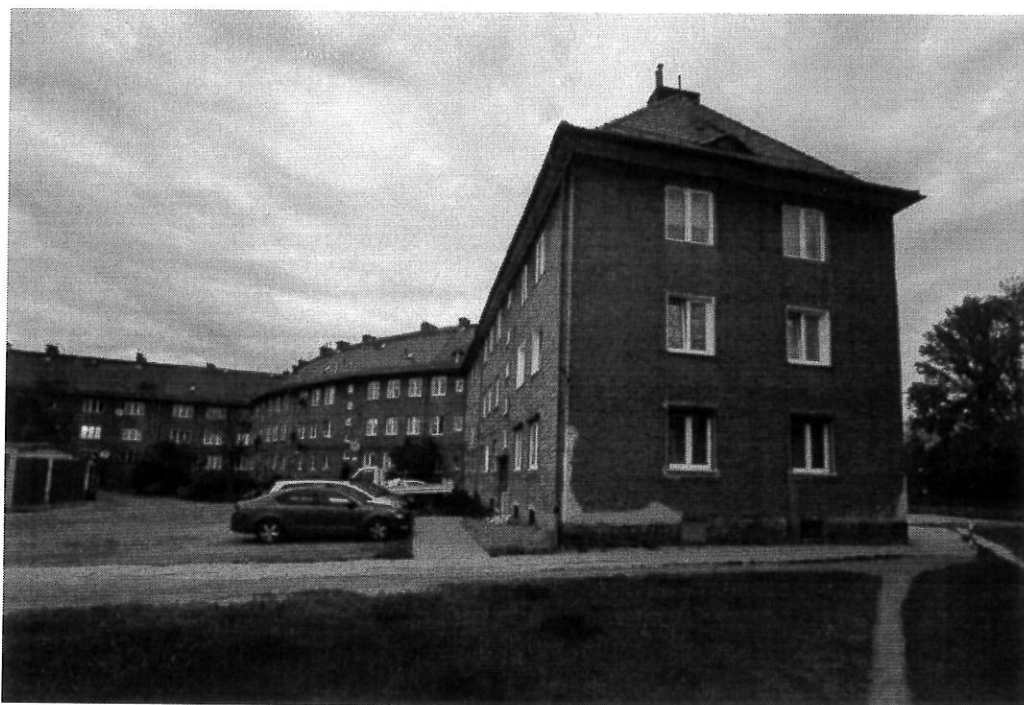
Warunki atmosferyczne na potrzeby badań nietoperzy, uwzględniając porę roku były dobre (temp. $14-19^{\circ}\text{C}$, lekki wiatr, zachmurzenie umiarkowane). Nie odnotowano wizualnych stwierdzeń nietoperzy, nie uzyskano również nagrań na detektorze Anabat SD2.

Fot.6. Widok od południa podczas kontroli wieczornej (aut. Szymon Wójcik).

W niniejszym przypadku ze względu na małą liczbę potencjalnych siedlisk i brak stwierdzeń nietoperzy nie zalecono kompensacji w postaci budki podtynkowej.

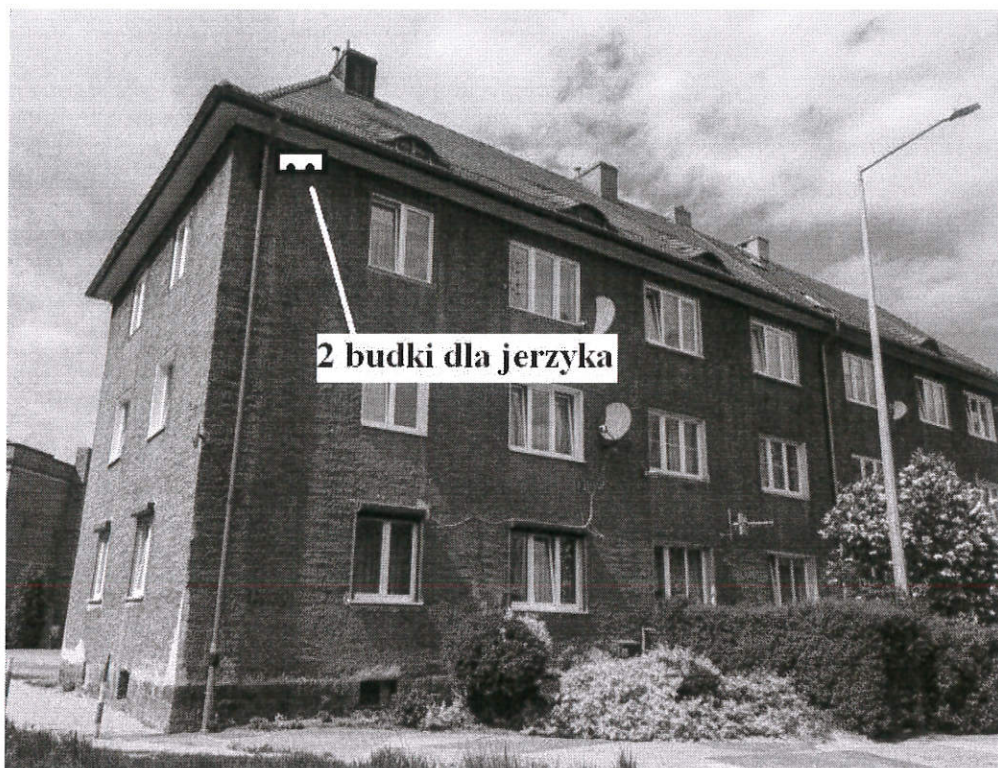
Fot.7. Zalecane miejsce montażu 2 budek dla jerzyka na ścianie wschodniej (aut. Szymon Wójcik).
