**Opinia ornitologiczna i chiropterologiczna z
zaleceniami kompensacji przyrodniczej na
potrzeby termomodernizacji budynku przy
ul. Wodnej 23 w Świdnicy**

Wykonane przez Firmę Milvus Szymon Wójcik

Świdnica, kwiecień 2025 r.

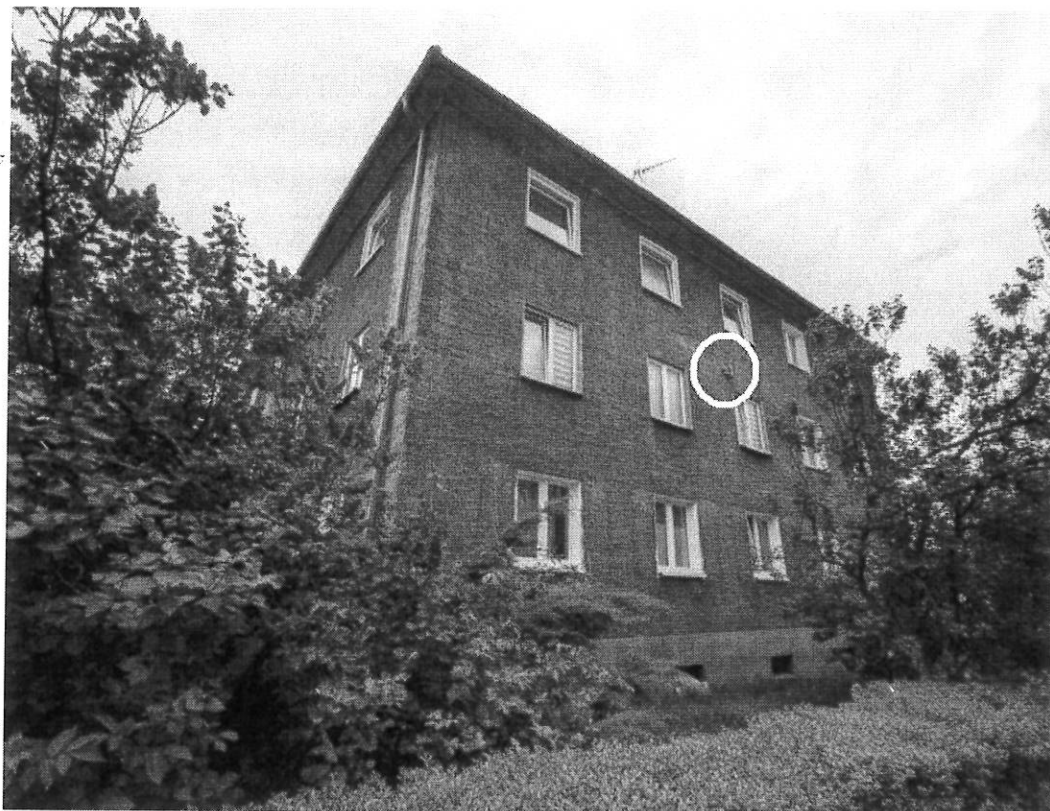
- wróbel *Passer domesticus* – 1 para ptaków. Podczas kontroli nie stwierdzono gniazdowania ptaków, jednak odnotowano siedliska, w których ptaki gniazdowały, lub gniazdują nieregularnie na ścianie wschodniej (oznaczono na zdjęciach).

Fot.3. Ściana wschodnia; oznaczono potencjalne siedlisko wróbla (aut. Szymon Wójcik).

- 1 budki dla wróbla *Passer domesticus* na dowolnym drzewie liściastym wokół budynku (około 100 metrów wokół), otworem wlotowym w kierunku północnym, na wysokości min. 3 metrów.

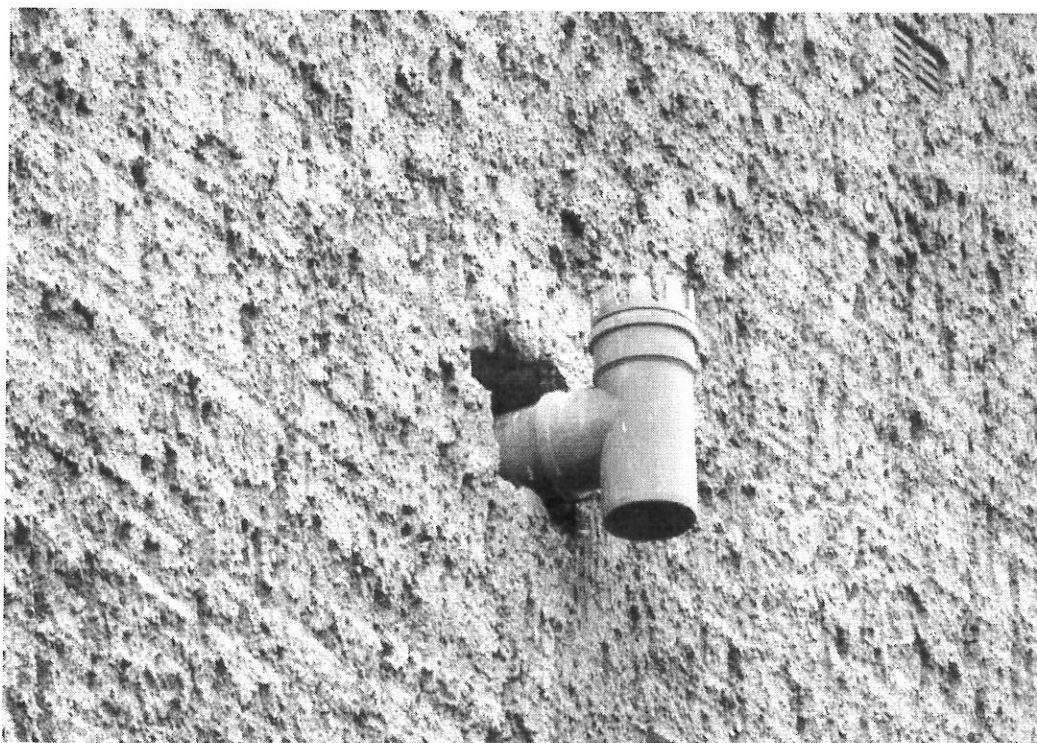
Fot.4. Potencjalne siedlisko wróbla w zbliżeniu (aut. Szymon Wójcik).

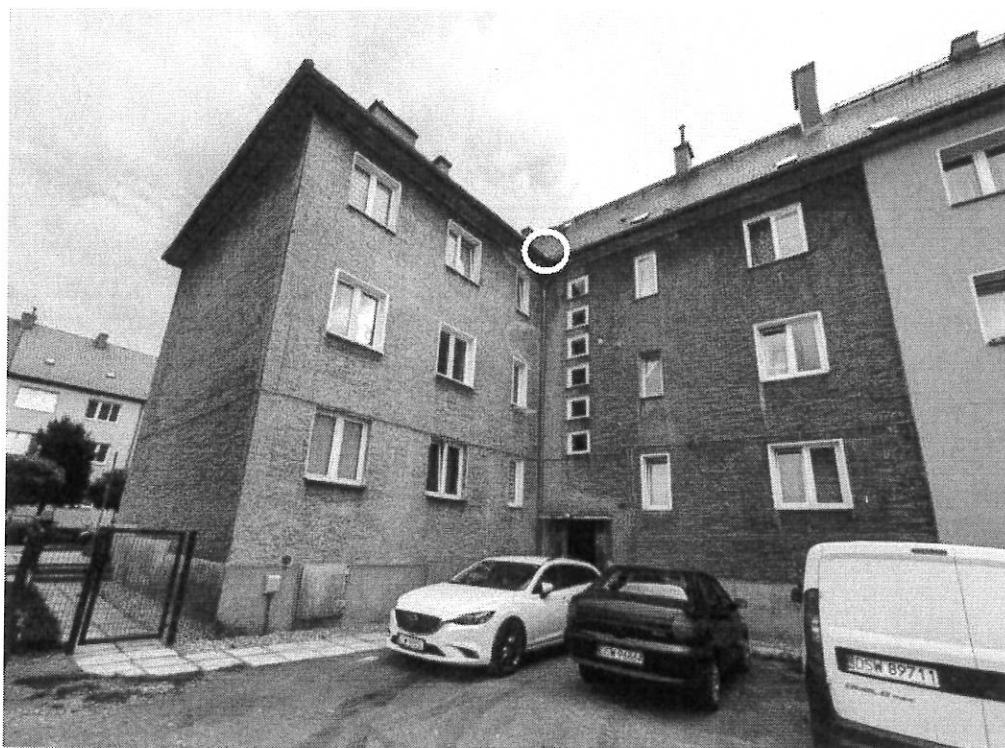
- gołąb miejski *Columba livia forma urbana* – 1 para ptaków. Gniazdowanie w części stropowej w niszy między rynną, a dachem od strony podwórza (słyszane karmienie pisklęcia).

Fot.6. Widok od pn-zach; oznaczono miejsce gniazdowania gołębia miejskiego na granicy rynny i dachu (aut. Szymon Wójcik).

- Jeśli prace planowane są w sezonie lęgowym (1 marzec – 31 sierpień) i zostanie stwierdzona obecność gniazdujących ptaków, konieczne jest wówczas pozostawienie wolnych od prac budowlanych do końca sezonu lęgowego miejsc, w których gniazdują ptaki. Wiąże się to zwykle z pozostawieniem wolnej przestrzeni w promieniu 2 metrów od miejsca gniazdowania (w przypadku jerzyka 4 metry poniżej wlotów). W przypadku braku gniazdowania prace można kontynuować.

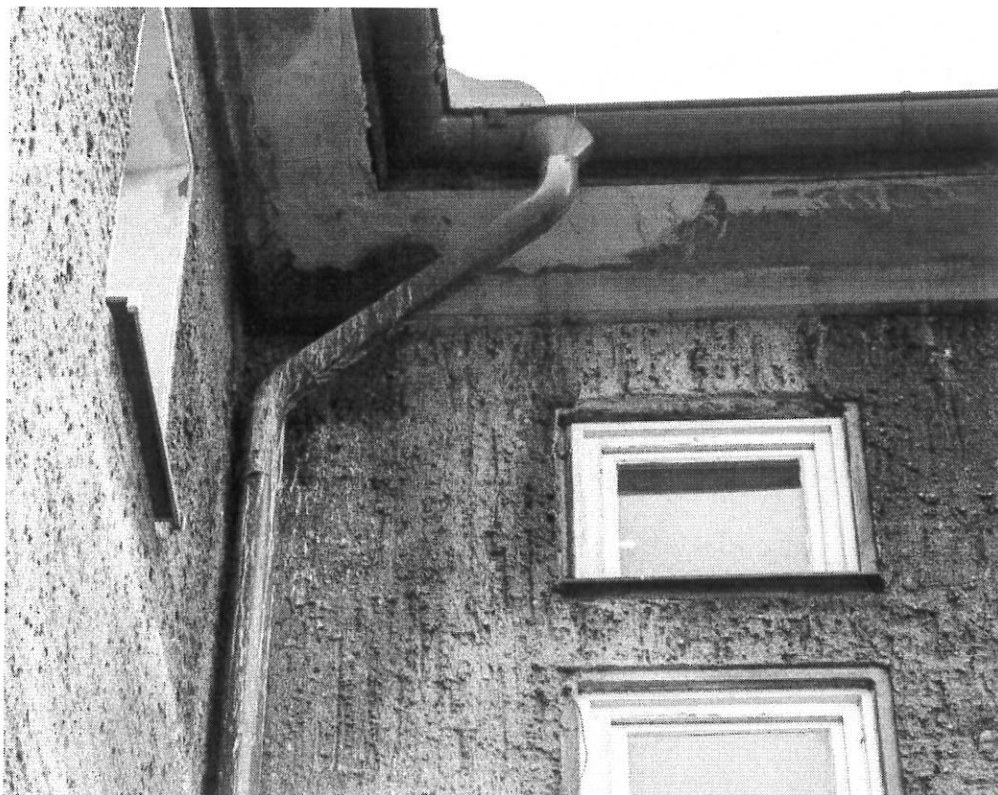
Fot.7. Narożnik w zbliżeniu; gołębie gniazdują w obrębie dachu (aut. Szymon Wójcik).

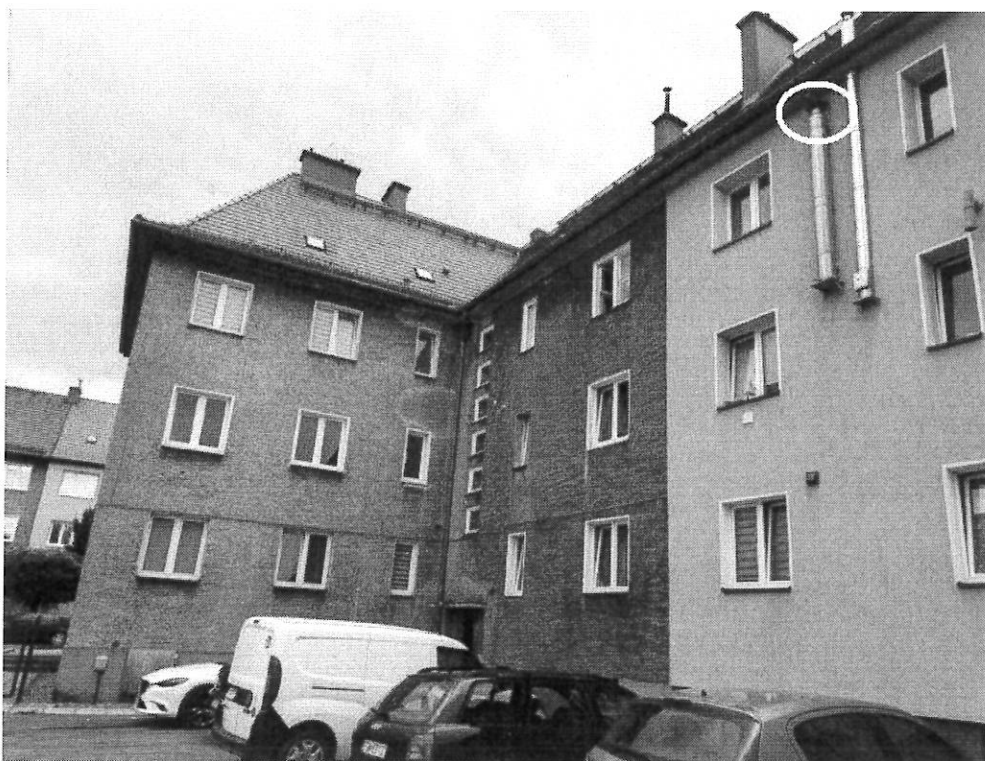
Fot.8. Oznaczono gniazdo gołębia na sąsiednim segmencie (aut. Szymon Wójcik).

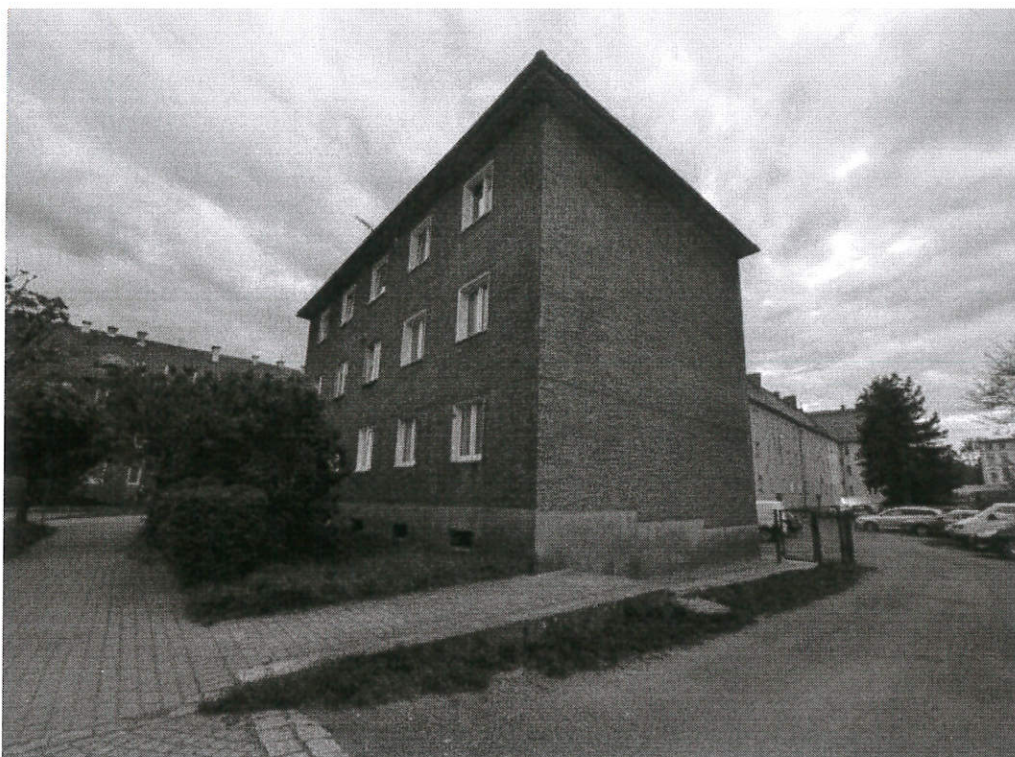
Warunki atmosferyczne na potrzeby badań nietoperzy, uwzględniając porę roku były umiarkowane (temp. 12-13 $^{\circ}\text{C}$, średni wiatr, zachmurzenie duże). Nie odnotowano wizualnych stwierdzeń nietoperzy, nie uzyskano również nagrań na detektorze Anabat SD2.

Fot.9. Widok od pn-wsch podczas kontroli wieczornej (aut. Szymon Wójcik).

W niniejszym przypadku ze względu na małą liczbę potencjalnych siedlisk nie zalecono kompensacji w postaci budek podtynkowych dla nietoperzy.
