**Opinia ornitologiczna i chiropterologiczna z
zaleceniami kompensacji przyrodniczej na
potrzeby termomodernizacji budynku przy
ul. Nadbrzeżnej 1 w Świdnicy**

Wykonane przez Firmę Milvus Szymon Wójcik

Świdnica, kwiecień 2025 r.

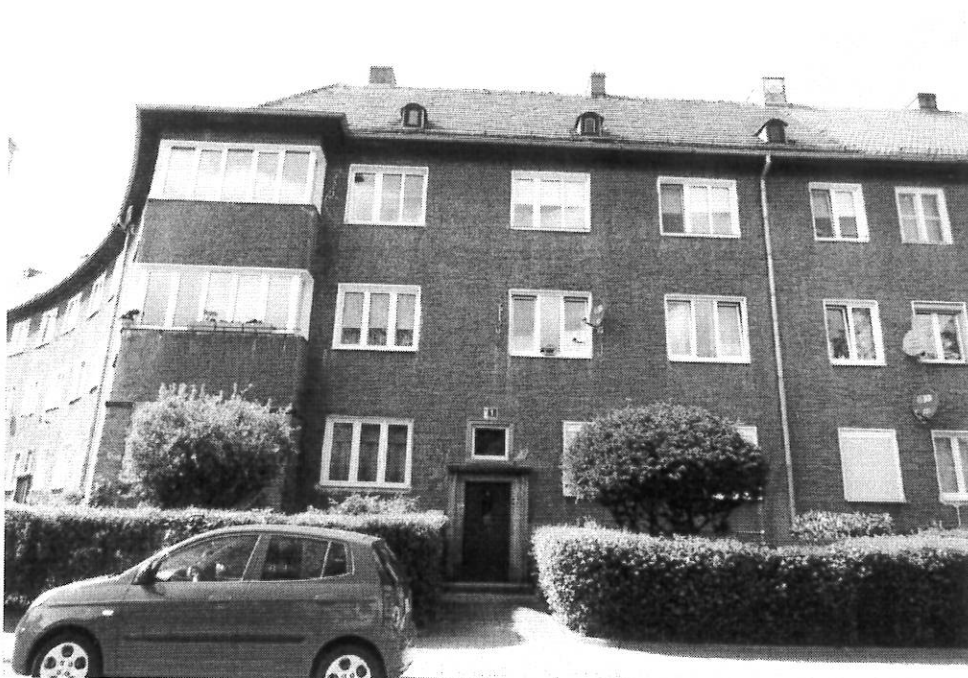
Fot.1. Ściana wschodnia (aut. Szymon Wójcik).

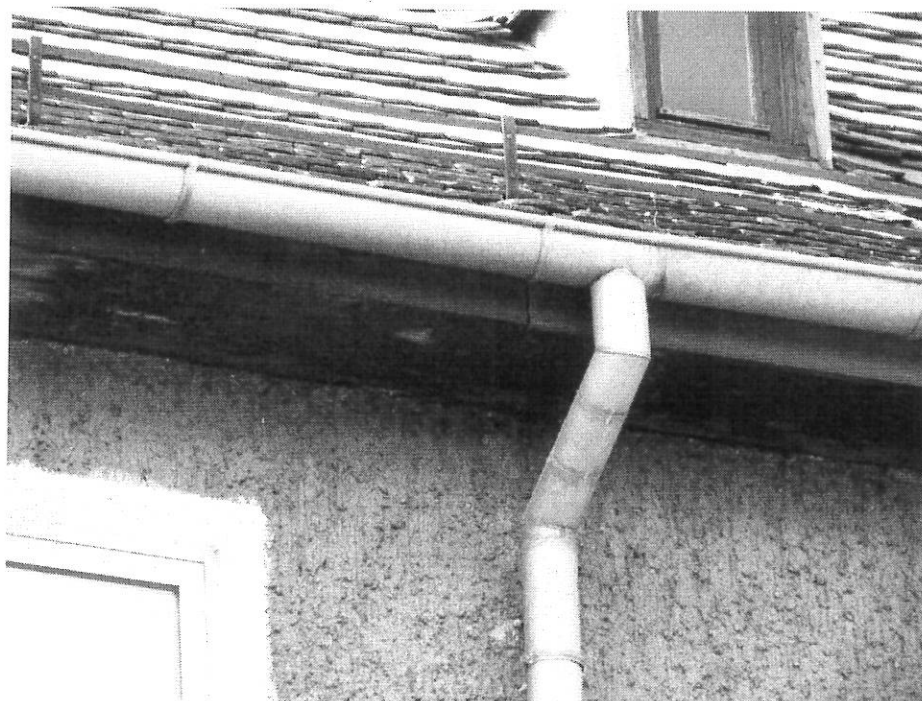
Fot.2. Część stropowa od drogi jest w bardzo dobrym stanie, nie ma w niej ubytków, które mogłyby być siedliskiem ptaków i nietoperzy (aut. Szymon Wójcik).

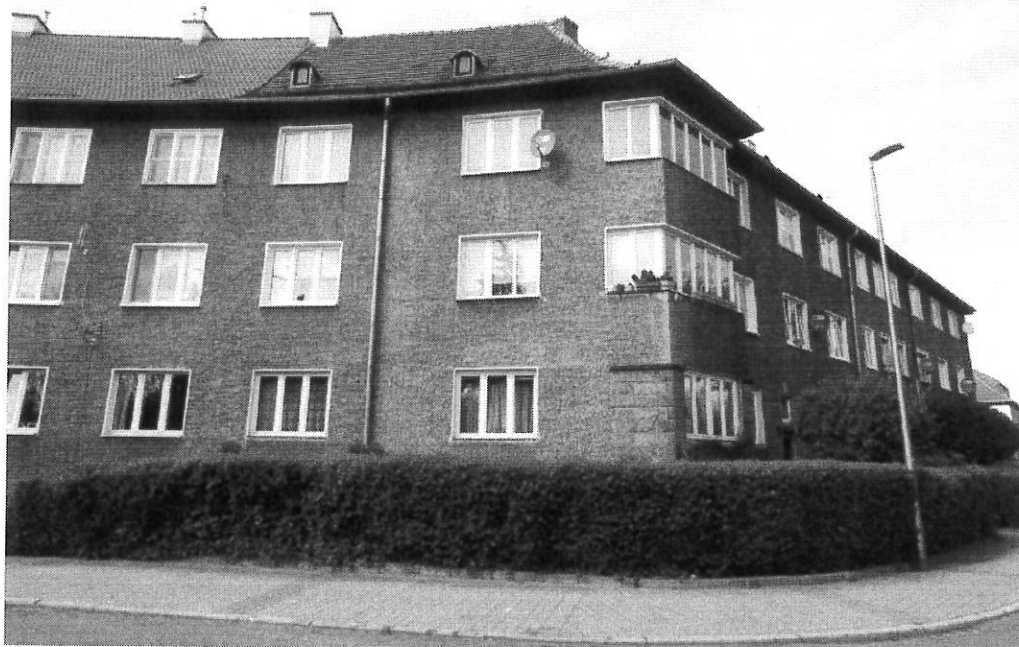
Fot.3. Widok od południa (aut. Szymon Wójcik).

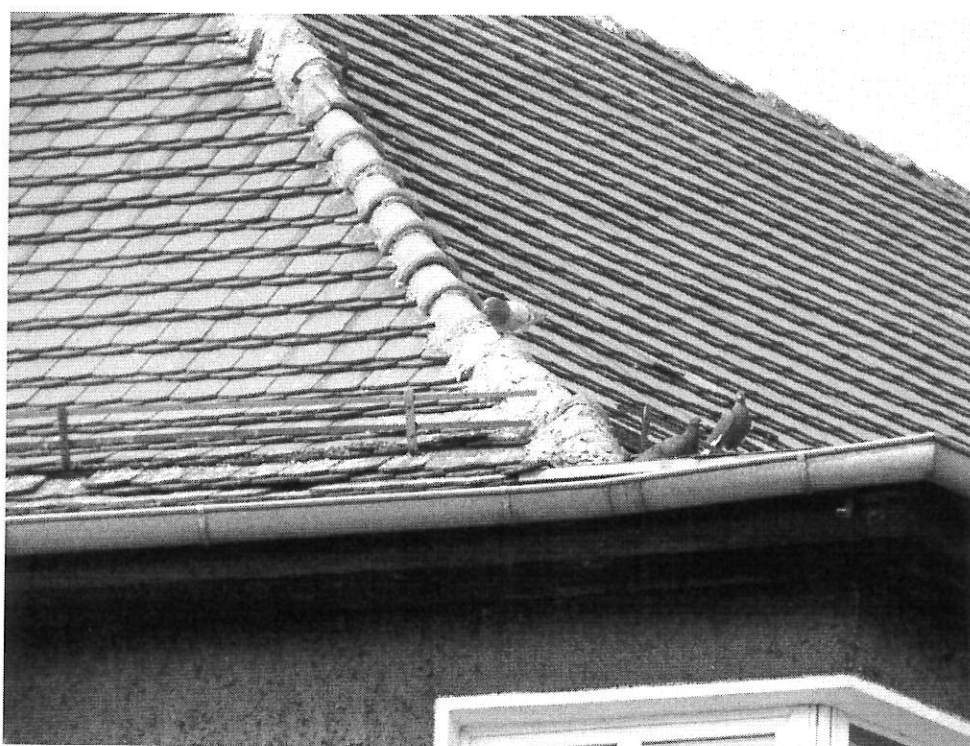
- gołąb miejski *Columba livia forma urbana* – 1 para ptaków. Możliwe gniazdowanie w obrębie dachu w narożniku pd-wsch, gdzie stwierdzono przebywanie 4-5 osobników.

Fot.4. Gołębie miejskie na dachu od południa (aut. Szymon Wójcik).

- Jeśli prace planowane są w sezonie lęgowym (1 marzec – 31 sierpień) i zostanie stwierdzona obecność gniazdujących ptaków, konieczne jest wówczas pozostawienie wolnych od prac budowlanych do końca sezonu lęgowego miejsc, w których gniazdują ptaki. Wiąże się to zwykle z pozostawieniem wolnej przestrzeni w promieniu 2 metrów od miejsca gniazdowania (w przypadku jerzyka 4 metry poniżej wlotów). W przypadku braku gniazdowania prace można kontynuować.

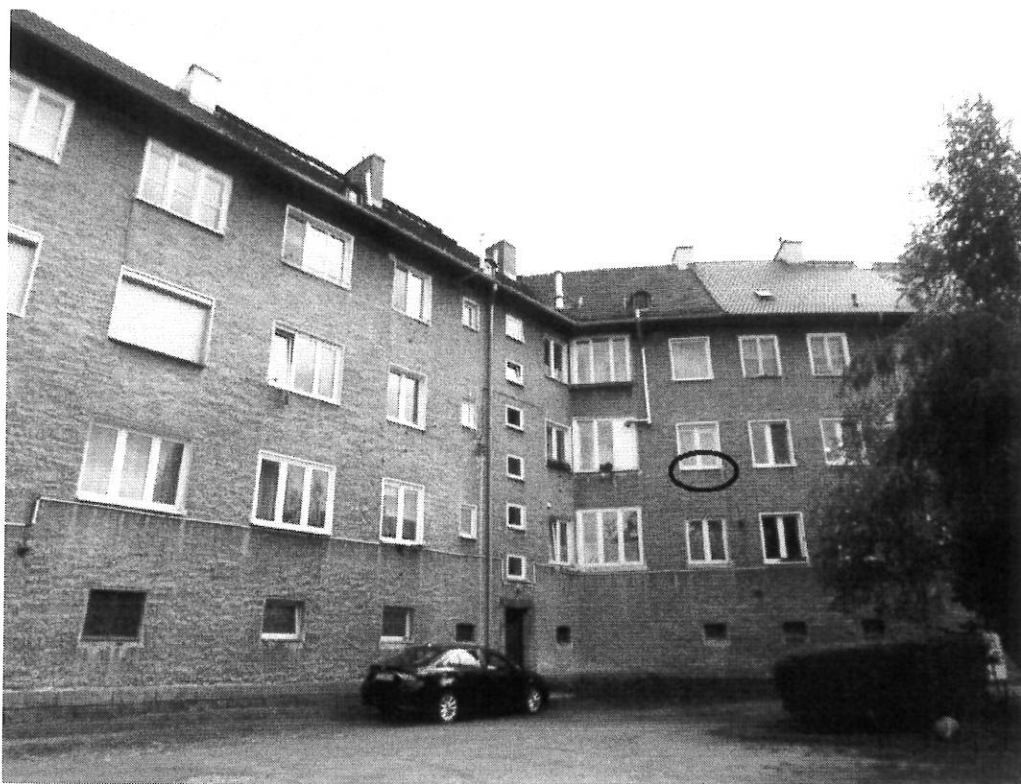
Budynek posiadający 3 kondygnacje, ze strychem. Szczeliny stwierdzono jedynie pod parapetem na ścianie północnej.

Fot.5. Oznaczono szczelinę pod parapetem na ścianie północnej (aut. Szymon Wójcik).

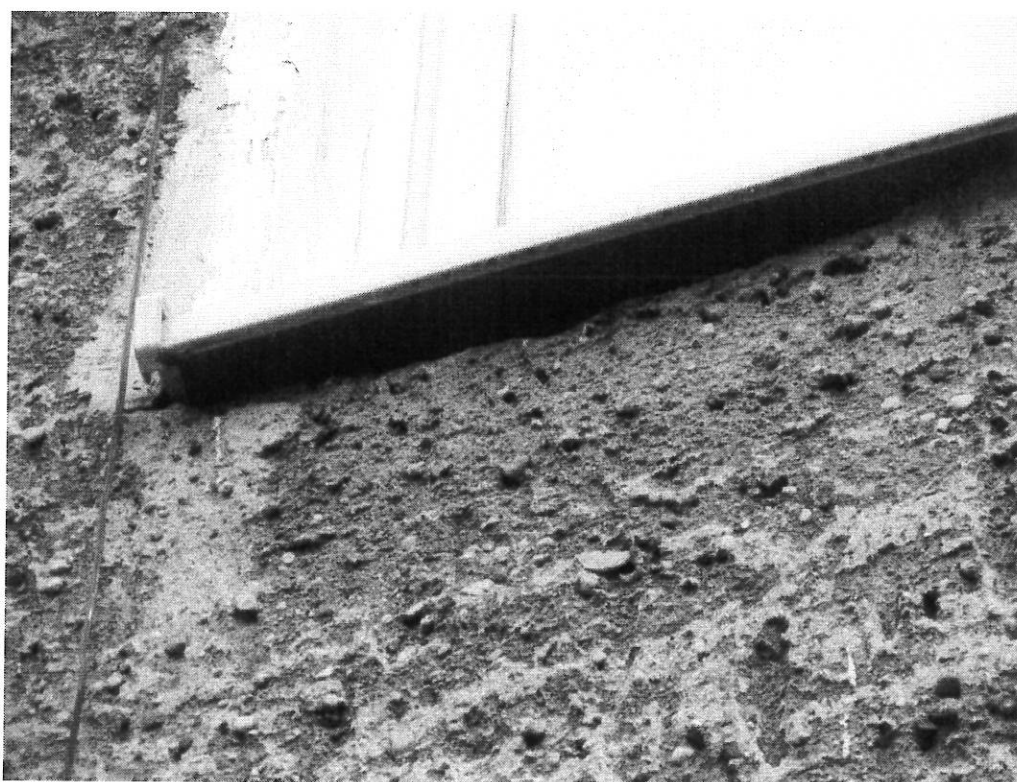
- wróbel *Passer domesticus* – 1 para ptaków. Gniazdowanie w ubytku pod parapetem na ścianie zachodniej.

W niniejszym przypadku ze względu na małą liczbę potencjalnych siedlisk nie zalecono kompensacji w postaci budek podtynkowych dla nietoperzy. Stwierdzony ubytek pod parapetem jest zasiedlony przez wróbla.

Fot.6. Szczelina w zbliżeniu; miejsce gniazdowania wróbla (aut. Szymon Wójcik).

- 1 budki dla wróbla *Passer domesticus* na dowolnym drzewie liściastym wokół budynku (w promieniu do 100 metrów), otworem wlotowym w kierunku północnym, na wysokości min. 3 metrów. Odległość między innymi budkami min. 15 metrów.
