**Opinia ornitologiczna i chiropterologiczna z
zaleceniami kompensacji przyrodniczej dla
budynku pod adresem Grodziszcz 67A**

Wykonane przez Firmę Milvus Szymon Wójcik

Świdnica, kwiecień 2025 r.

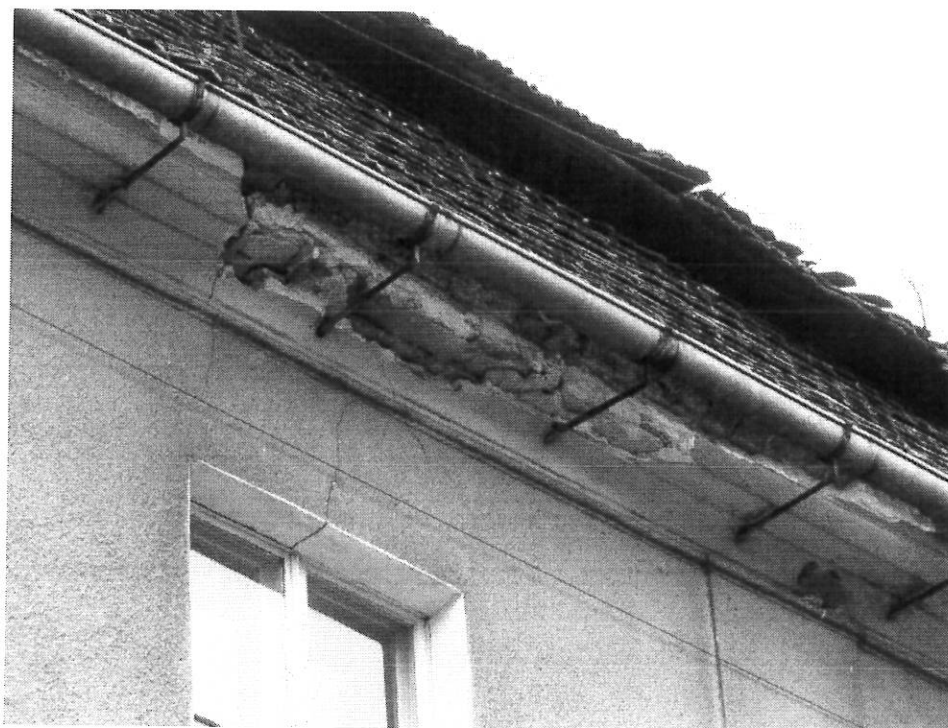
Fot.2. Ubytki na ścianie południowej (aut. Szymon Wójcik).

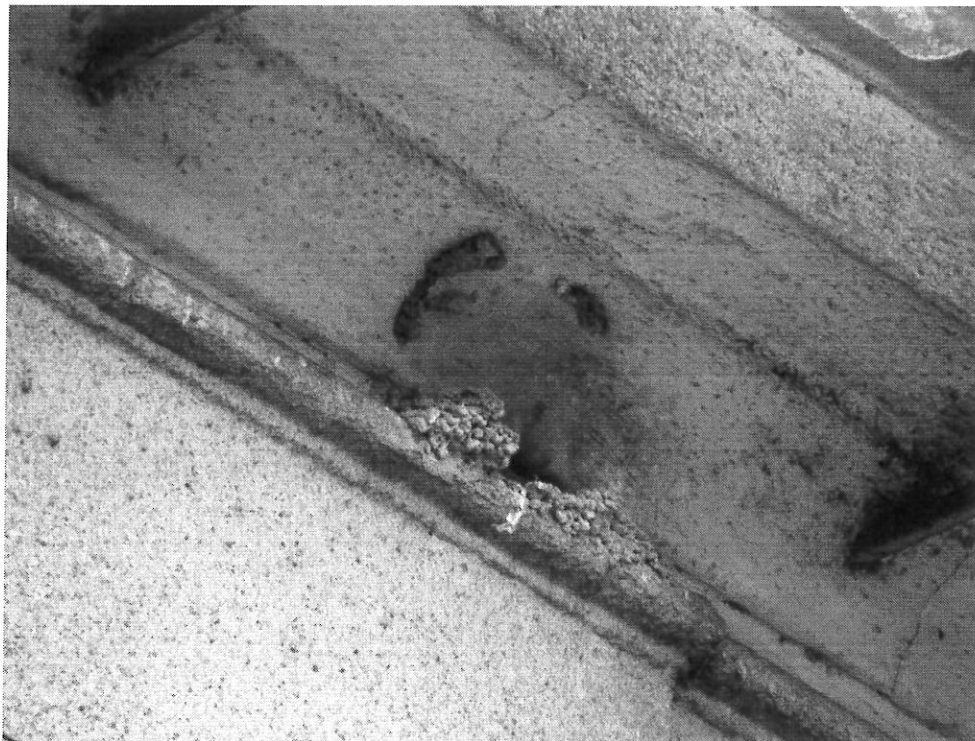
Na elewacji wschodniej stwierdzono pozostałości gniazda oknówki *Delichon urbicum* z poprzednich sezonów lęgowych.

Fot.3. Pozostałości gniazda oknówki w zbliżeniu (aut. Szymon Wójcik).

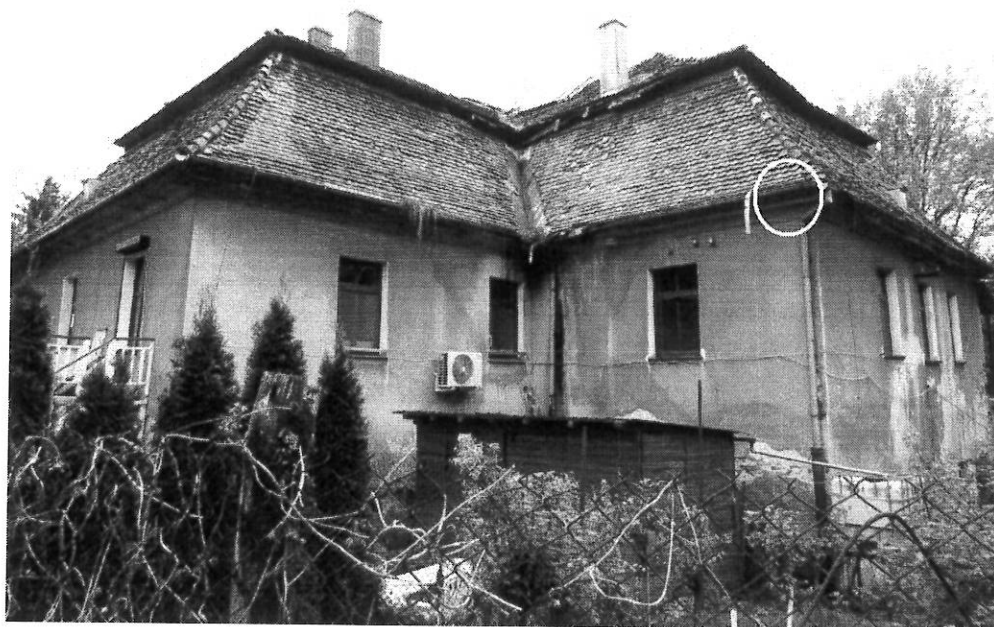
- mazurek *Passer montanus* – 1 para ptaków. Gniazdowanie na granicy rynny i dachu na ścianie pn-zach.

Fot. 5. Widok od strony pn-wsch; oznaczono miejsce gniazdowania mazurka (aut. Szymon Wójcik).

- 1 budki dla wróbla *Passer domesticus* (mazurek zasiedla tego typu budki) na dowolnym drzewie liściastym wokół budynku (około 100 metrów wokół), otworem wlotowym w kierunku północnym, na wysokości min. 3 metrów. Odległość między budkami min. 15 metrów.

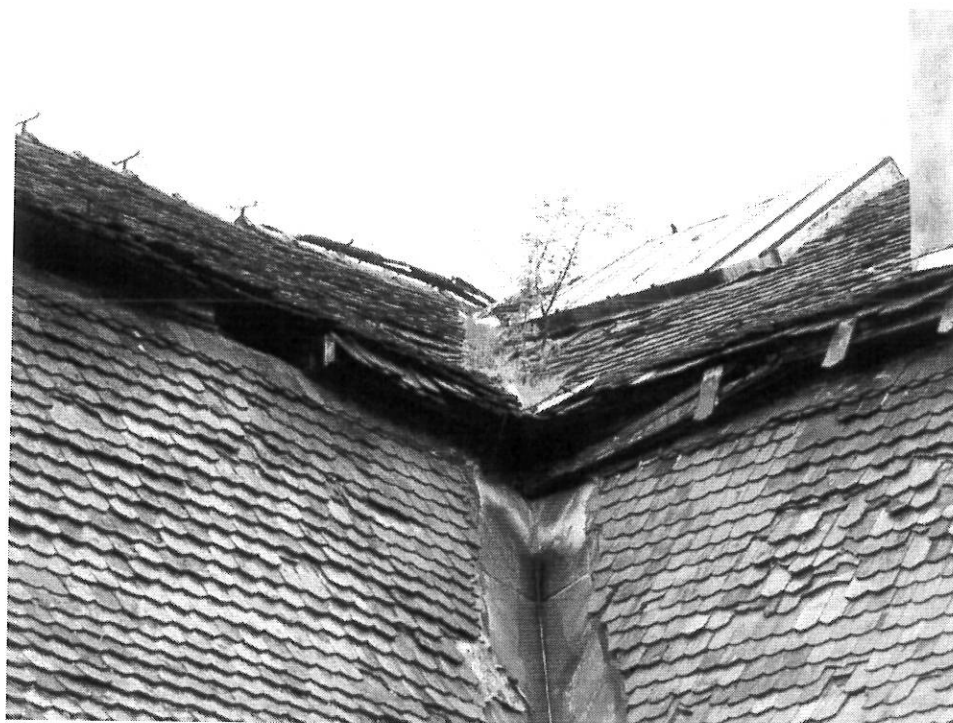
Kontrola strychu nie wykazała bezpośrednio obecności nietoperzy, chociaż stan strychu i jego częściowa niedostępność powoduje, że z pewnością trudno stwierdzić pojedyncze osobniki, które mogą przebywać w ciągu dnia w zakamarkach między belkami. Biorąc pod uwagę stan strychu, dostępność poprzez otwory w dachu, istnieje możliwość, że jest to miejsce rozrodu nietoperzy lub ich przebywania po okresie rozrodu.

Fot.6. Widok ubytków w dachu (aut. Szymon Wójcik).

Tego typu konstrukcje ze starym strychem, posiadającym otwory wlotowe są często zasiedlane przez nietoperze. Z tego względu zalecono kompensację w postaci montażu 3 okrągłych budek trocinobetonowych na drzewach przy budynku. Budki dla nietoperzy należy wywiesić przed

rozpoczęciem prac na drzewach, na wysokości min 5 metrów od strony południowej pni. Odległość między budkami min. 20 metrów.

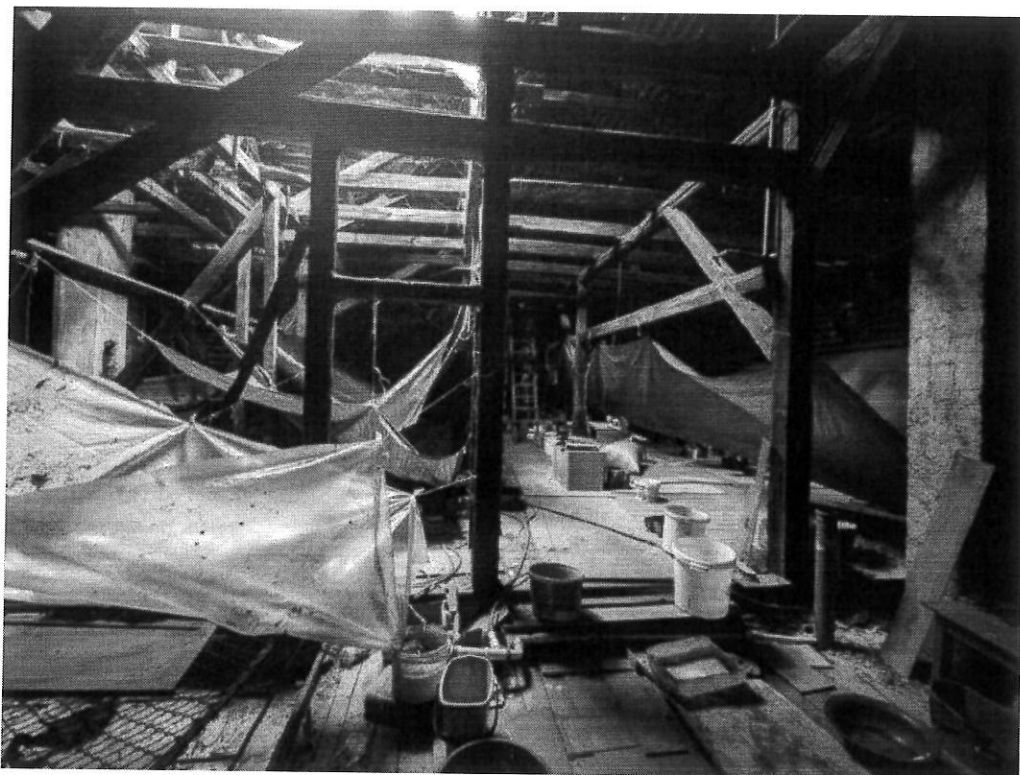
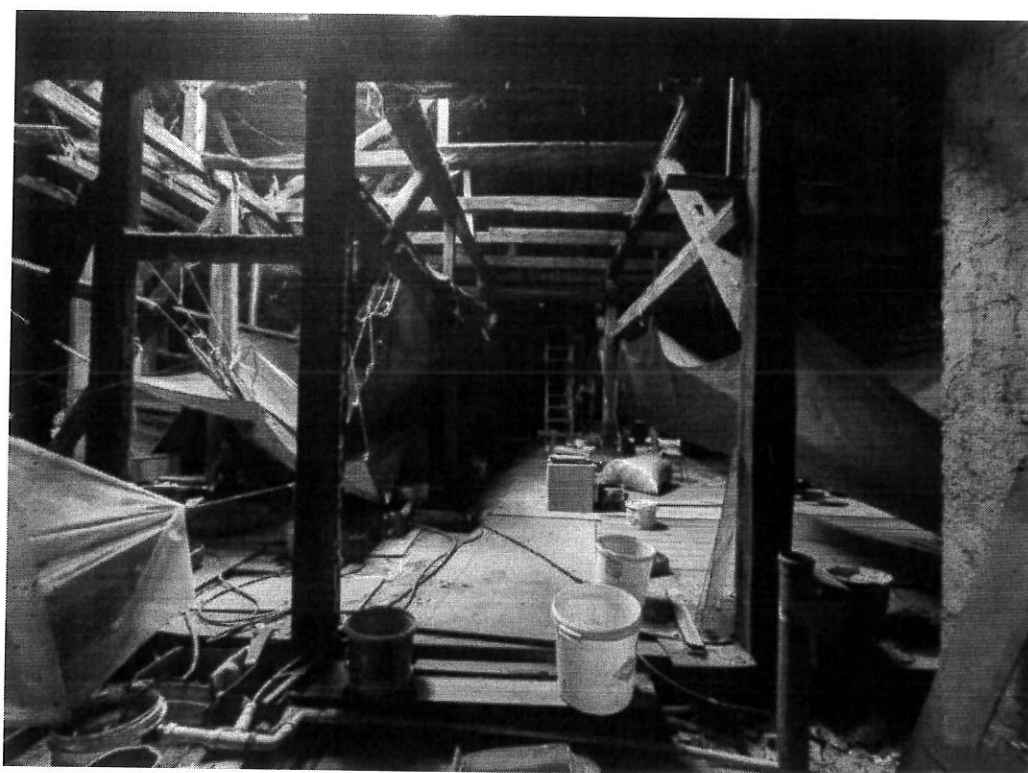
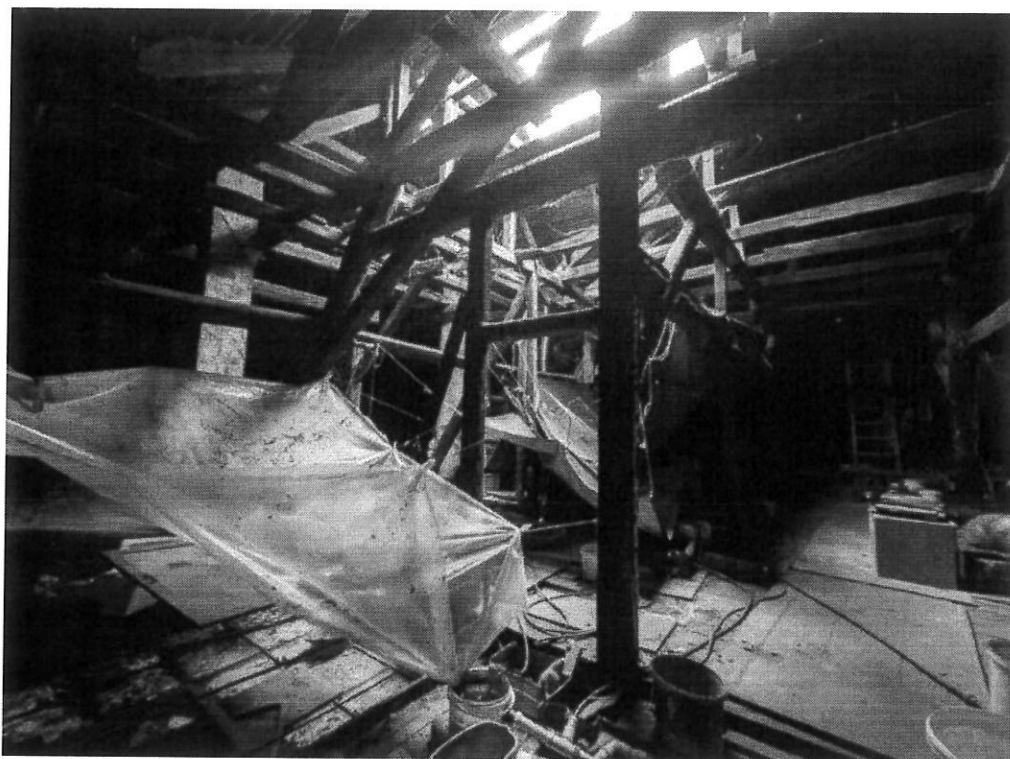
Fot.9. Widok strychu (aut. Szymon Wójcik).

Fot.10. Widok strychu (aut. Szymon Wójcik).

Fot.11. Widok strychu (aut. Szymon Wójcik).

- Zalecenia w przypadku nietoperzy są podobne jak podane dla ptaków. Jeśli w trakcie rozpoczęcia prac zostanie stwierdzona obecność nietoperzy w budynku należy pozostawić wolną przestrzeń w promieniu 2 metrów od wlotu do końca sezonu rozrodczego (umownie do końca lipca). W sierpniu jednak należy sprawdzić, czy nietoperze nie przebywają jeszcze w budynku, gdyż może to mieć miejsce do października. Nietoperze mogą również zasiedlić budynek po sezonie rozrodczym przebywając w nim do jesieni. Podobnie zalecenia obowiązują również, gdyby prace prowadzone były w latach późniejszych.

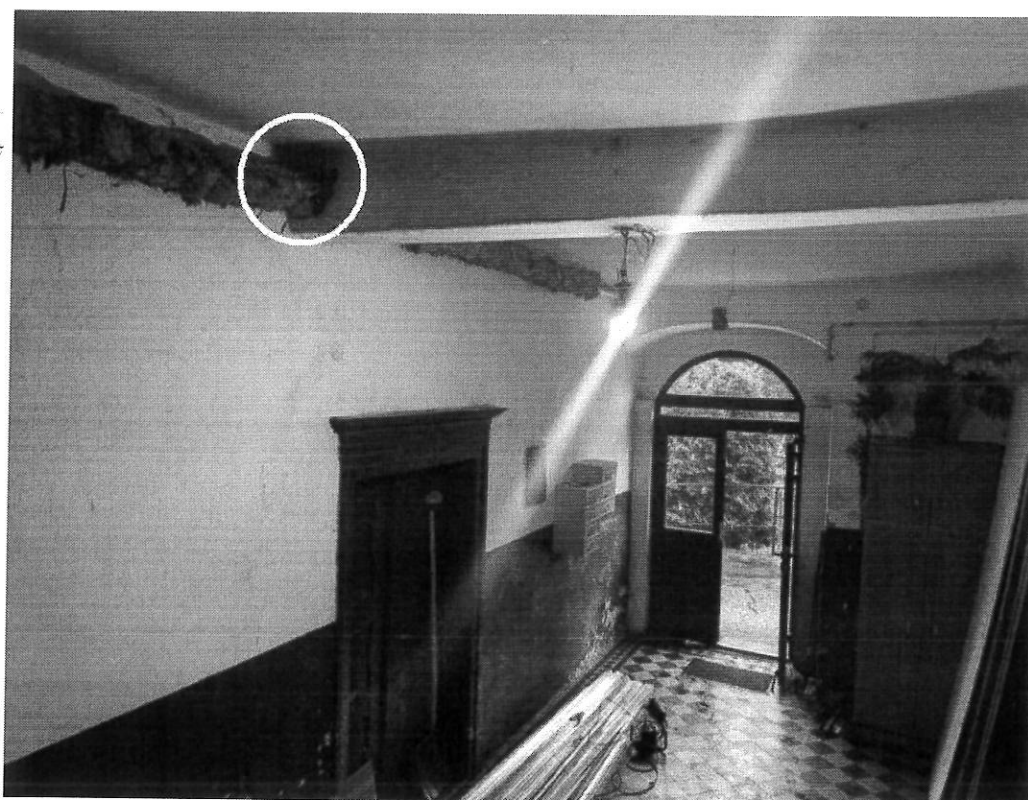
- dymówka *Hirundo rustica* – 1 para ptaków. Gniazdowanie w obrębie klatki schodowej.

Fot.12. Okręgiem oznaczono gniazdo dymówki (aut. Szymon Wójcik).

- Jeśli planowane są prace remontowe w obrębie klatki schodowej, to gniazdo dymówki można usunąć dopiero, gdy ptaki wyprowadzą lęgi (zwykle drugie lęgi kończą się w pierwszej połowie sierpnia).

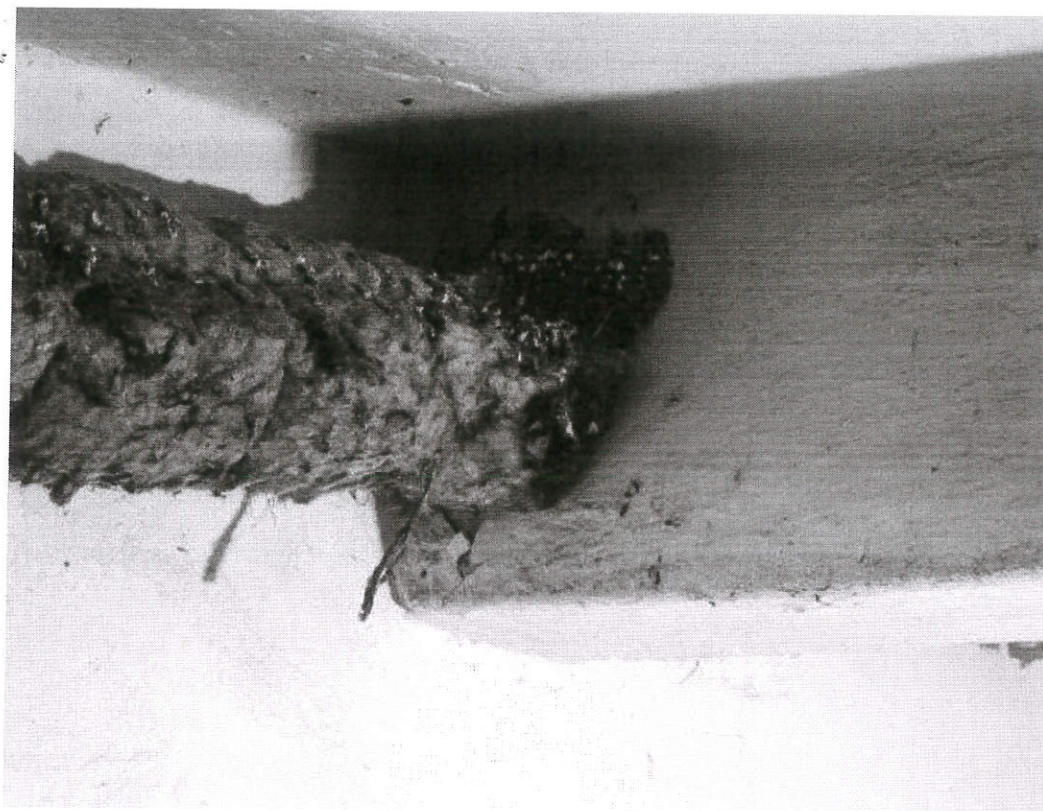
Fot.13. Gniazdo dymówki w zbliżeniu (aut. Szymon Wójcik).
