Opinia ornitologiczno-chiropterologiczna dot. budynku przy ul. Piastowskiej 70a w Piławie Górnej

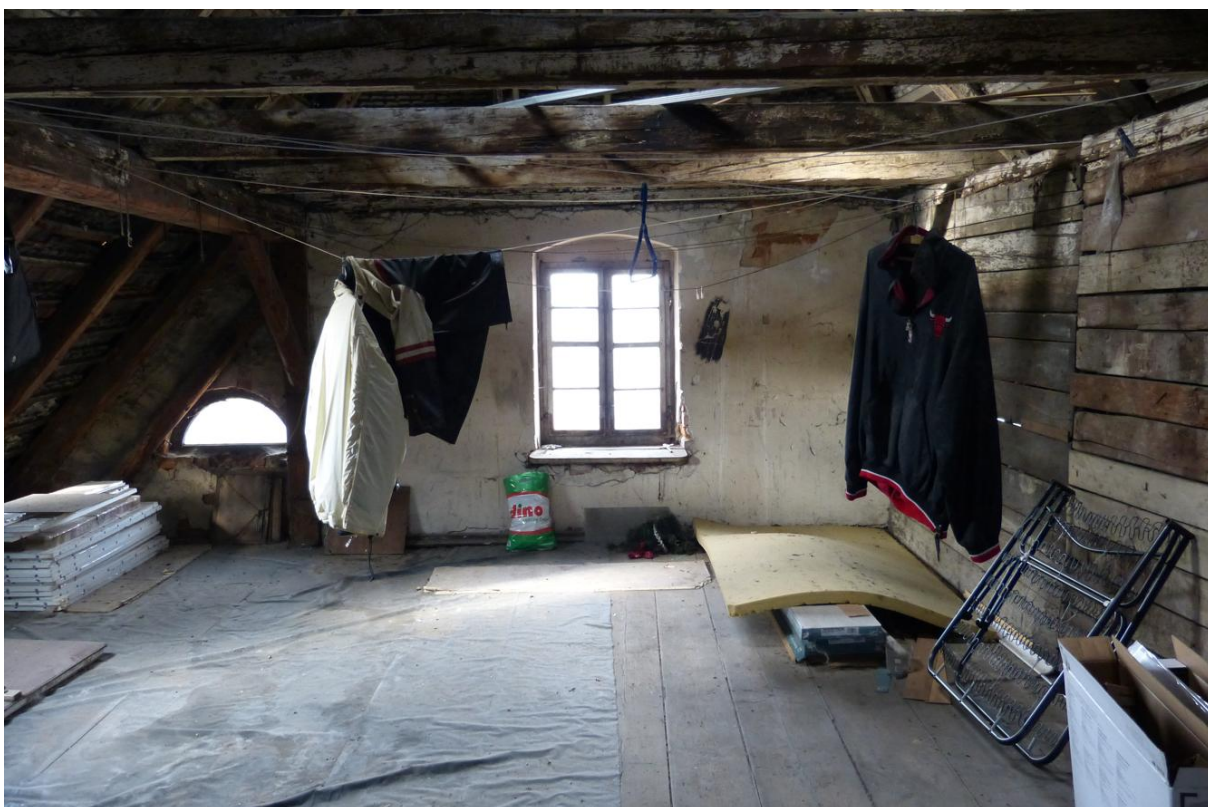
Fot. 4. Strych inwentaryzowanego budynku.

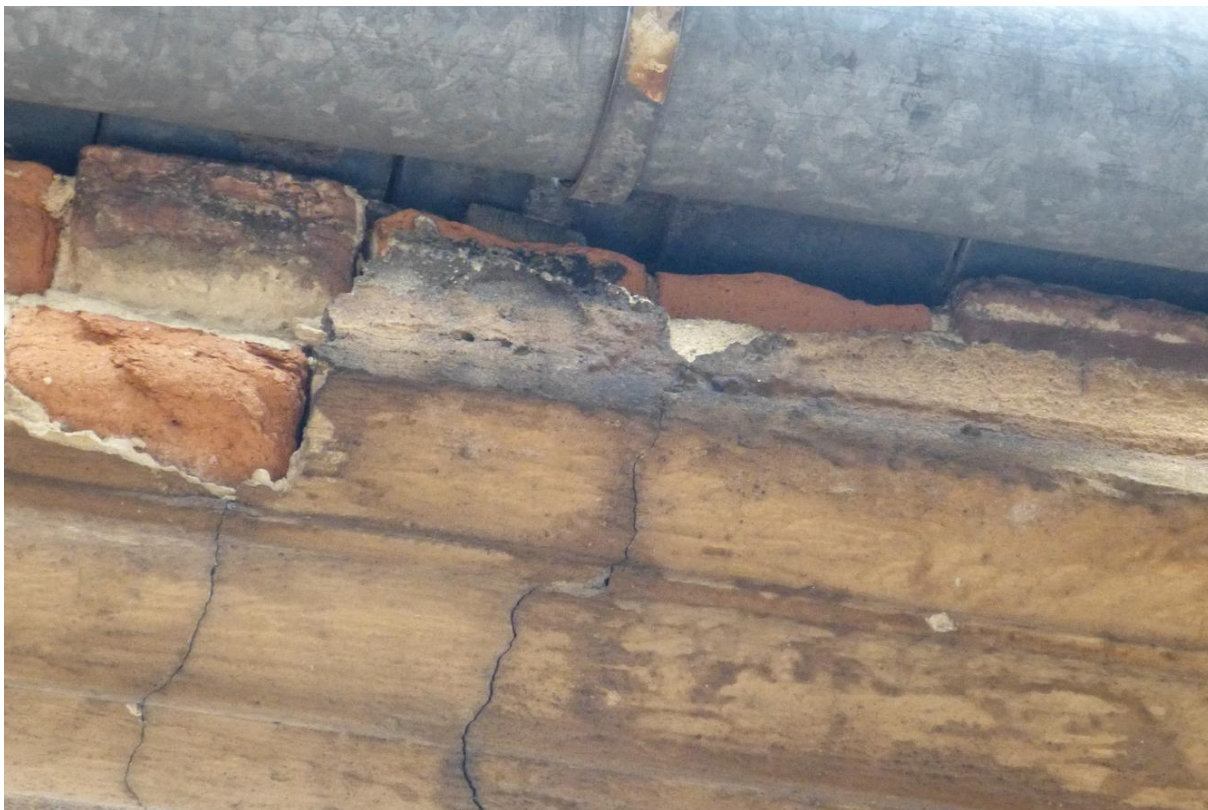
W trakcie kompleksowej inwentaryzacji przeprowadzonej 10.04.2025 r., stwierdzono w obrębie inwentaryzowanego budynku siedliska nietoperzy, nie stwierdzono natomiast gniazd ptaków objętych ochroną. Nieliczne nisze odpowiednie dla nietoperzy znajdują się w szczytowej części elewacji zachodniej w uszkodzeniach podmurówki dachu. Pozostała część elewacji pozbawiona jest nisz odpowiednich do rozrodu lub schronienia gatunków chronionych ponieważ nie posiada istotnych ubytków. Obecność nisz i szczelin powoduje, że obiekt posiada znaczenie dla nietoperzy m.in. karlika malutkiego *Pipistrellus pipistrellus*, karlika większego *Pipistrellus nathusii*, niektórych gatunków mroczków *Eptesicus* oraz nocków *Myotis*.

Fot. 5. Siedlisko nietoperzy w uszczerbieniu podmurówki.

W ramach minimalizacji negatywnego wpływu inwestycji na chronione gatunki nietoperzy, należy zastosować działania, w wyniku których obiekt po przeprowadzonym remoncie odzyska walory przyrodnicze. Działaniami takimi będzie wywieszenie w szczytowej części elewacji 1 budki dla nietoperzy w wersji natynkowej lub podtynkowej.

Prace remontowe należy wykonać w okresie nieleśgowym 15.08-15.03. W innym wypadku zaleca się przeprowadzenie nadzoru przyrodniczego w celu uniknięcia negatywnego wpływu prac budowlanych na chronione gatunki ptaków.
