## **EKSPERTYZA CHIROPTEROLOGICZNA**

### **W ZAKRESIE WYSTĘPOWANIA NIETOPERZY I ICH SIEDLISK**

**Ul. Łukasińskiego 11-11a  
Świdnica**

**Ekspertyza sporządzona na podstawie przeglądu budynku  
pod kątem występowania ptaków  
oraz miejsc ich gniazdowania**

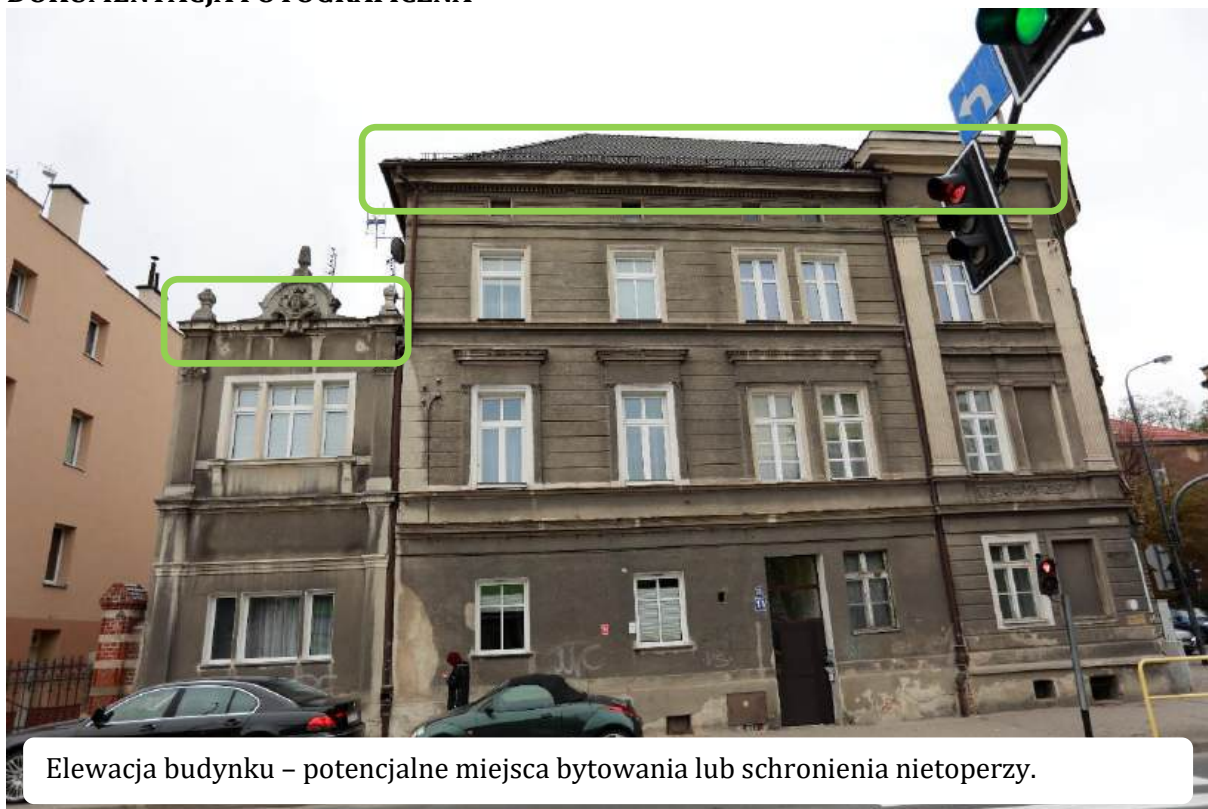
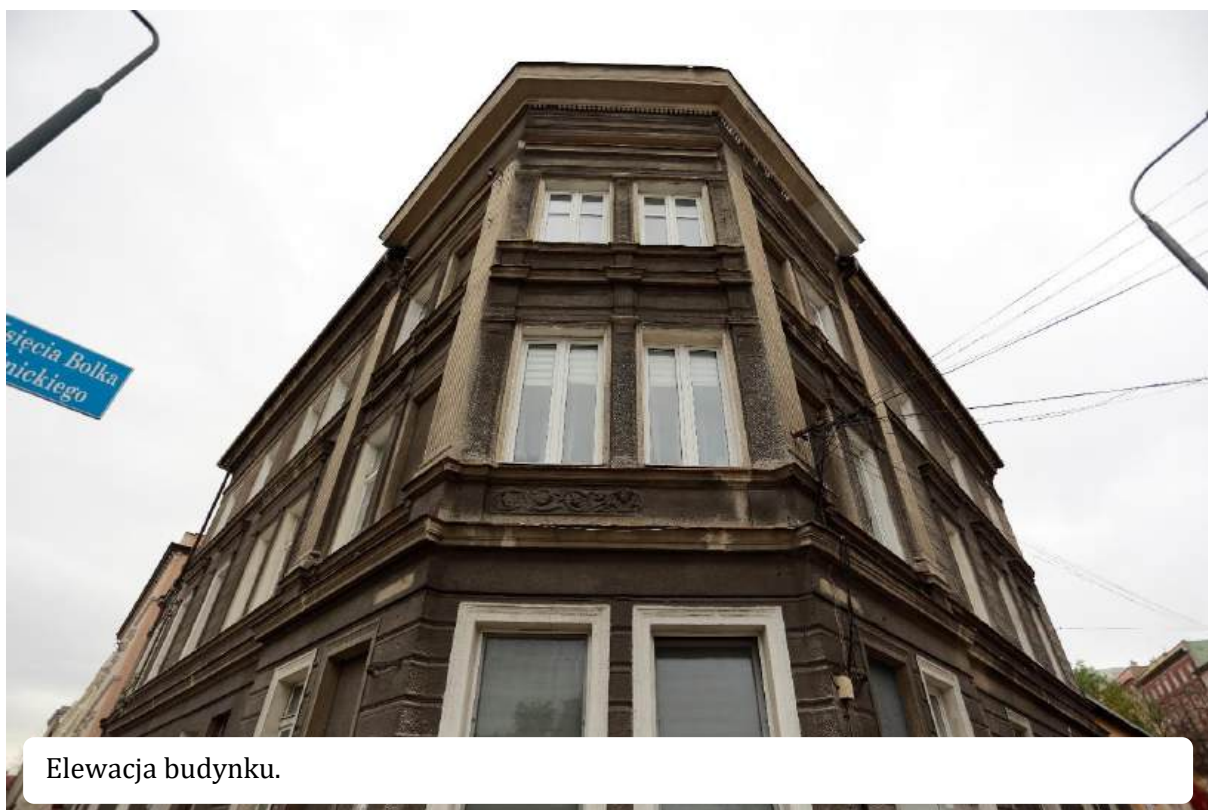
Niemniej jednak należy stwierdzić, że na elewacjach zewnętrznych, zwłaszcza w okolicy połączenia ścian i dachu, w okolicy rynien, parapetów, stolarki okiennej, znajdują się szczeliny i ubytki mogące stanowić potencjalne schronienia i miejsca bytowania nietoperzy.

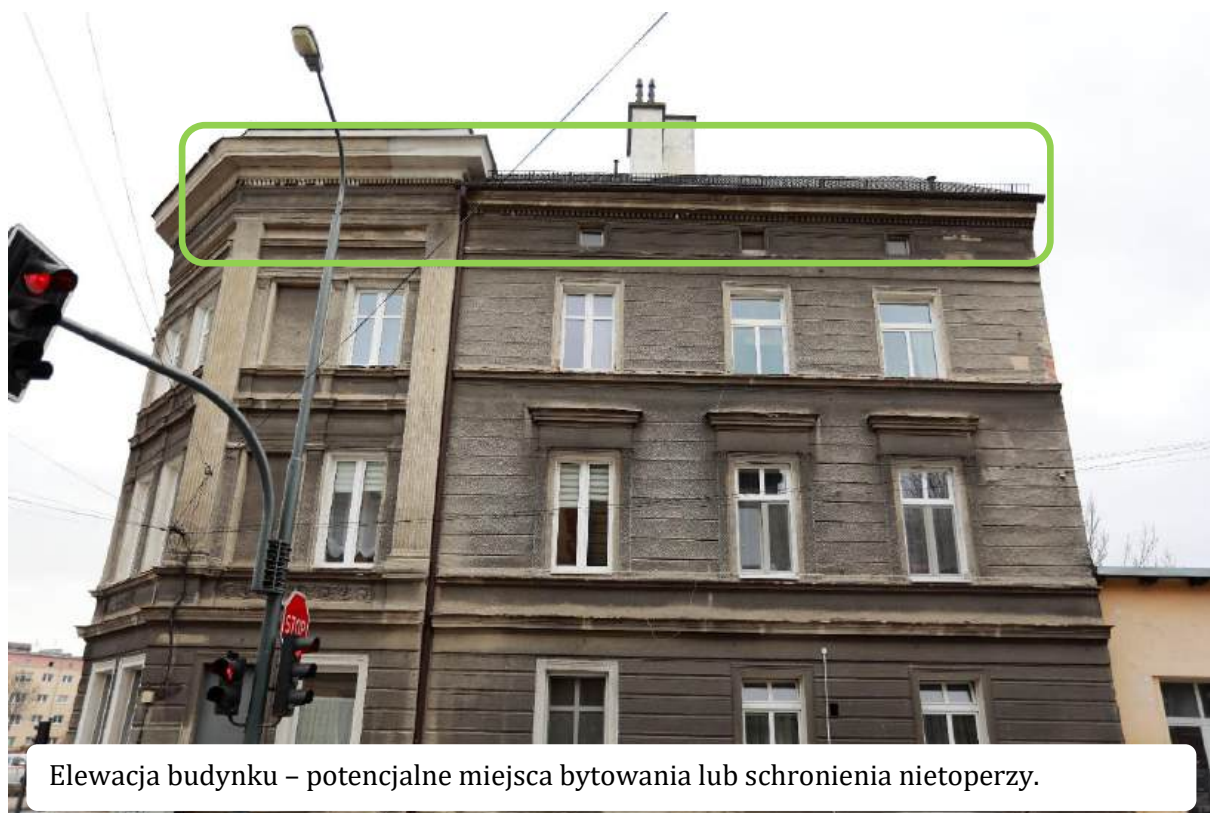
Elewacja budynku – potencjalne miejsca bytowania lub schronienia nietoperzy.

2. Obligatoryjnie, bezpośrednio przed przystąpieniem do remontu należy przeprowadzić kontrolę z udziałem specjalisty chiropterologa i sprawdzić czy w budynku nie przebywają nietoperze.

3. W przypadku potwierdzenia stałego bytowania nietoperzy:
  - prace remontowe na budynku (lub na poszczególnych jego częściach) należy przeprowadzić w bezpiecznym dla nietoperzy terminie - poza okresem rozrodu lub hibernacji (dokładny i bezpieczny termin ustali chiropterolog na podstawie aktualnych w danym roku uwarunkowań przyrodniczych).

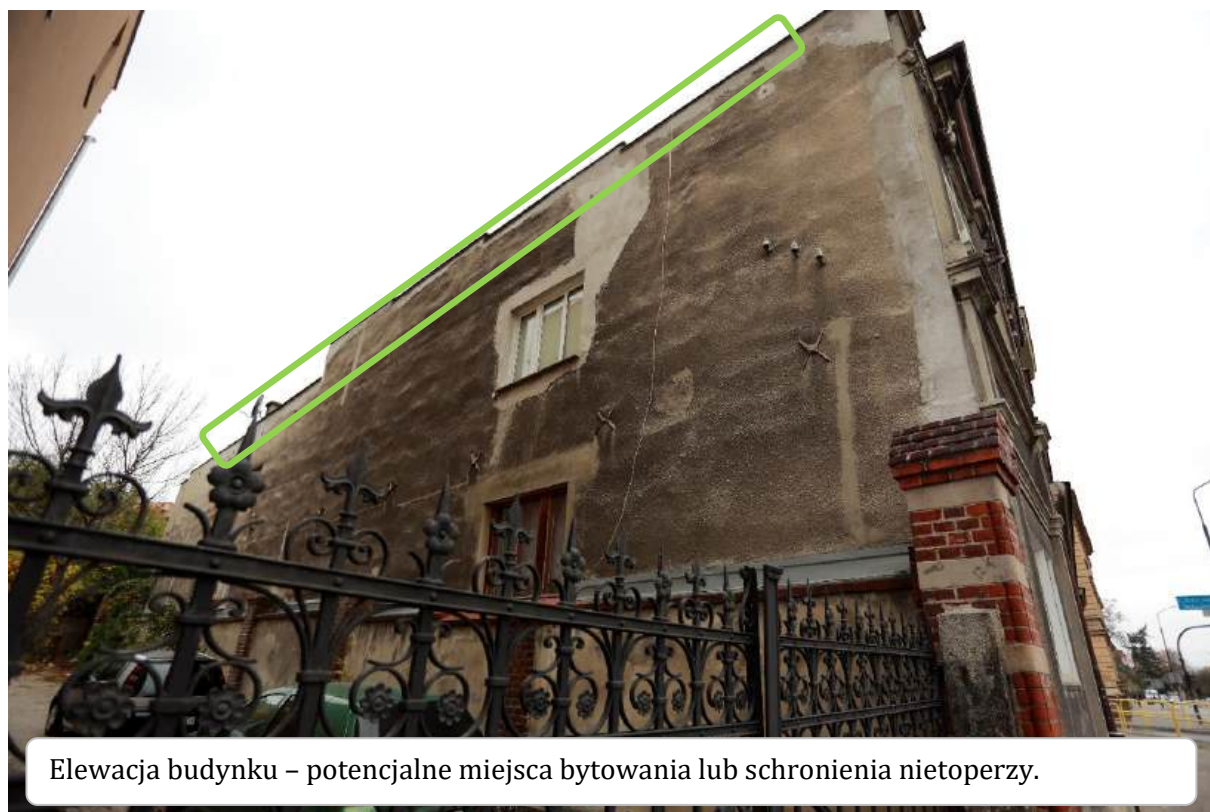
Elewacja budynku – potencjalne miejsca bytowania lub schronienia nietoperzy.

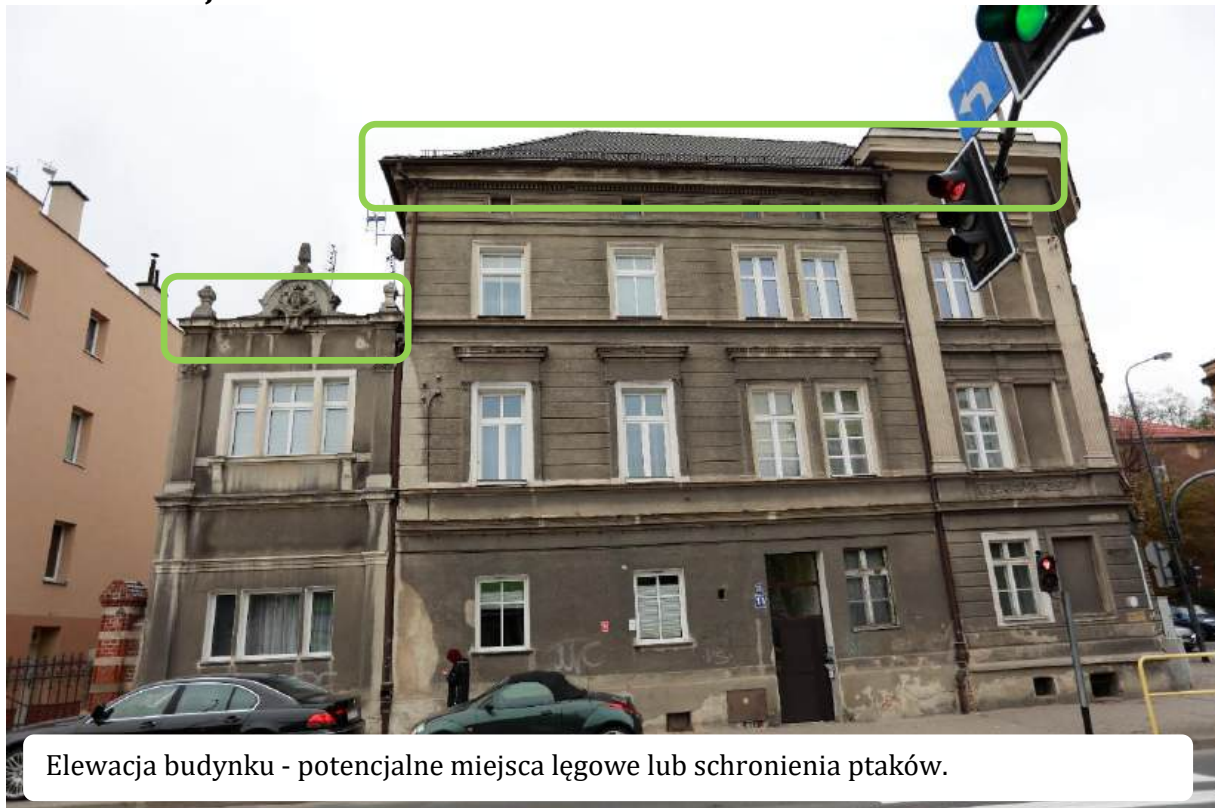
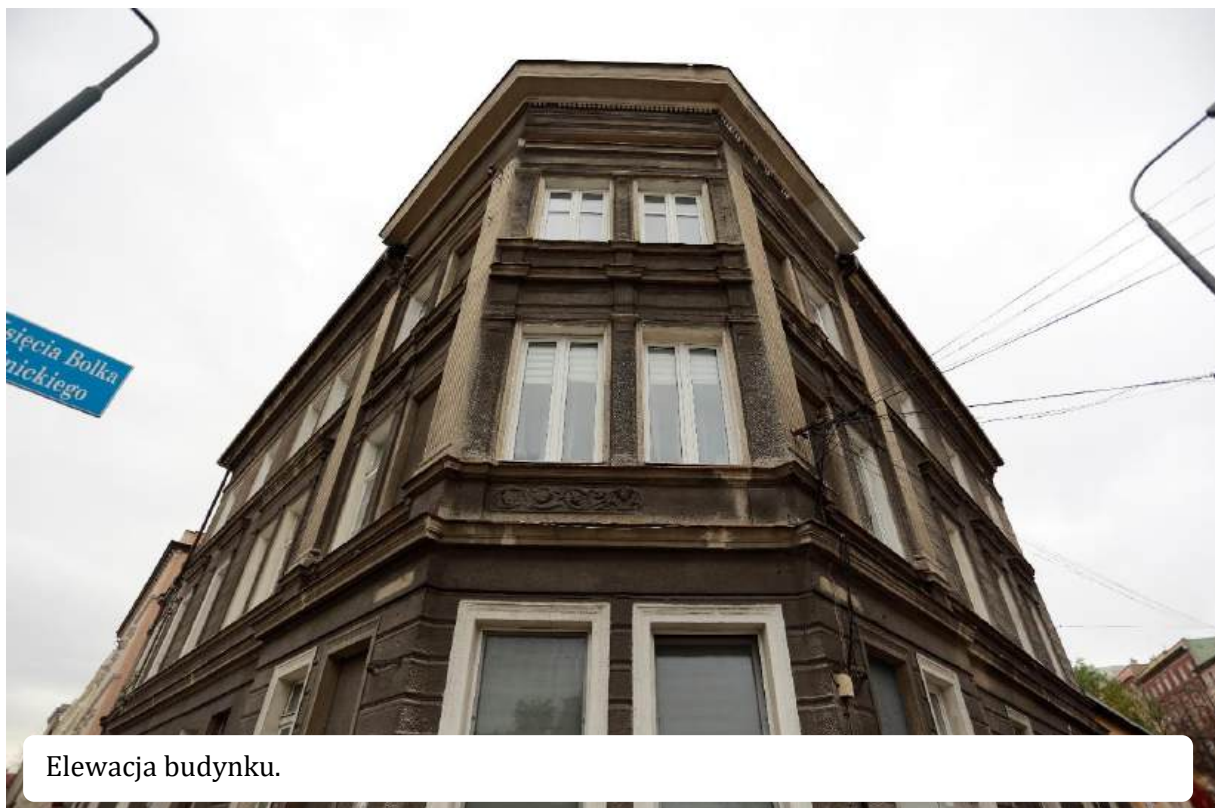
W obiekcie zidentyfikowano także wiele miejsc potencjalnie dogodnych do gniazdowania. Miejsca te, znajdują się w szczelinach na elewacji, przy rynnach i dachu, w sąsiedztwie stolarki okiennej, w otworach i ubytkach. Ocena przyrodnicza tych miejsc wskazuje na możliwość wykorzystania ich przez ptaki w okresie lęgów.

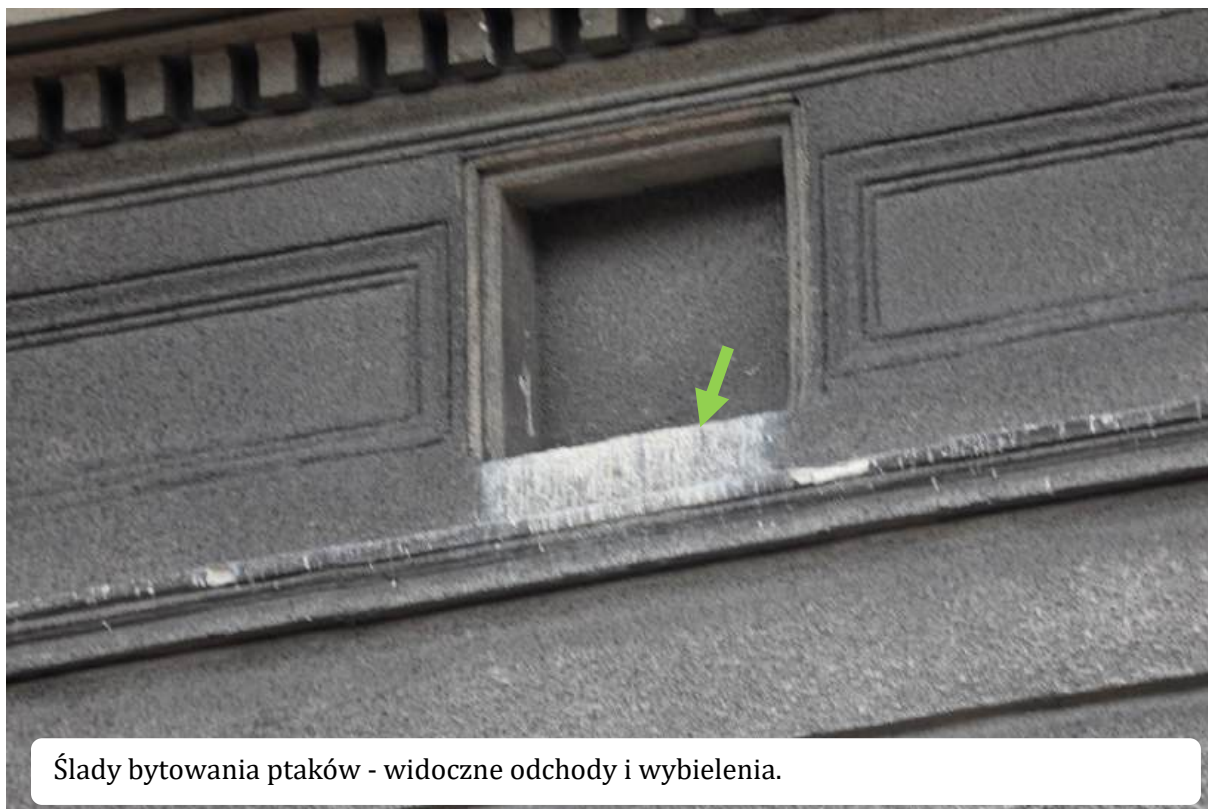
Nie odnotowano na obiekcie czynnych lęgów, niemniej jednak ślady pozostawione przez ptaki potwierdzają wykorzystywanie budynku, w bieżącym roku lub w poprzednich sezonach, do celów lęgowych przez gołębia miejskiego (wybielenia, nagromadzenia odchodów, resztki materiału gniazdowego).

Ślady bytowania ptaków - widoczne odchody i wybielenia.

1. Z uwagi na duże prawdopodobieństwo zajęcia budynku przez ptaki w okresie lęgowym, prace na obiekcie lub na jego poszczególnych elewacjach należy prowadzić poza tym okresem – w terminie od około 15 sierpnia do około 15 marca (dokładny i bezpieczny dla ptaków termin ustali ornitolog na podstawie aktualnych w danym roku uwarunkowań przyrodniczych).

2. Obligatoryjnie, bezpośrednio przed przystąpieniem do remontu należy przeprowadzić kontrolę z udziałem specjalisty ornitologa, który sprawdzi czy w budynku nie przebywają lub nie gnieźdzą się ptaki.

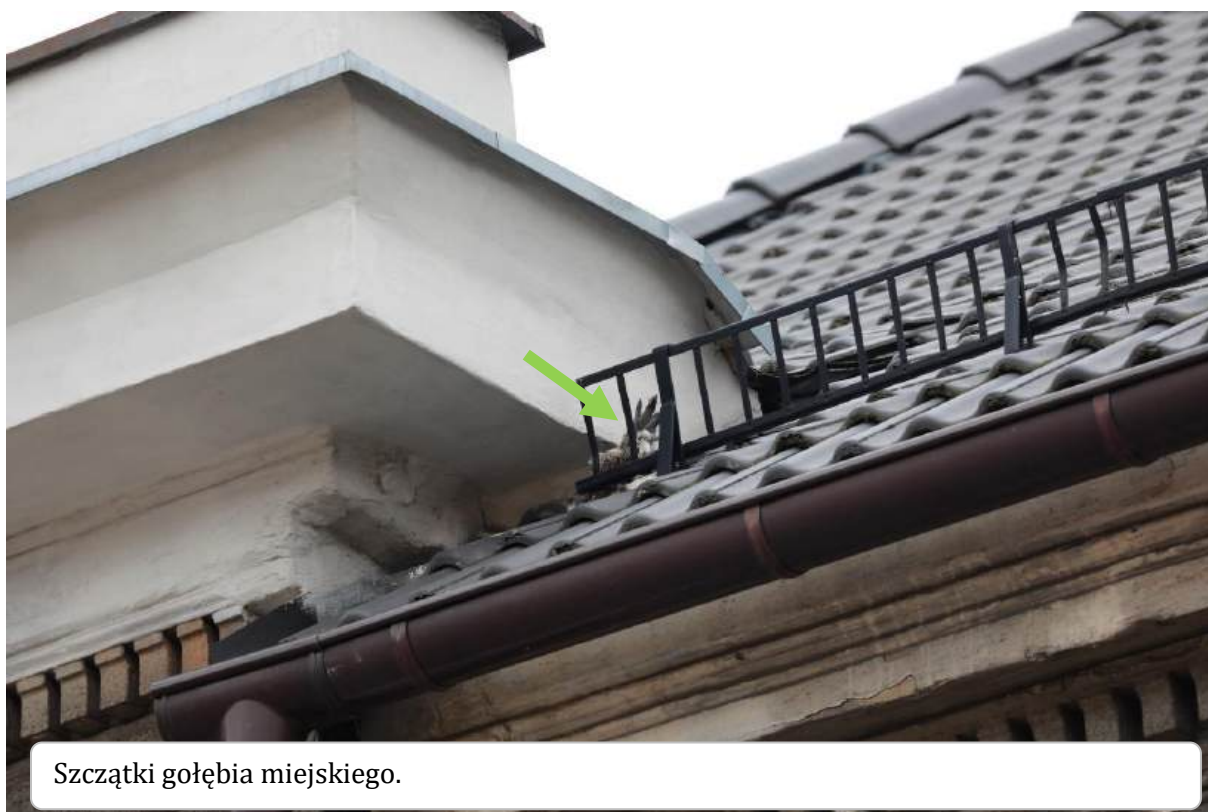
Szczątki gołębia miejskiego.
