INWENTARYZACJA ZIELENI

Inwestycja: Projekt przebudowy odcinka istniejącej osiedlowej sieci ciepłowniczej tradycyjnej o długości około 252m na sieć ciepłowniczą w technologii rur preizolowanych od komory ciepłowniczej K-IIa/18 (z jej likwidacją) przy ul. Duńskiej do ściany komory ciepłowniczej K-IIa/20 przy ul. Muchoborskiej

Stadium: Inwentaryzacja zieleni

Nr dokumentu: 1181_Z_DOC_001

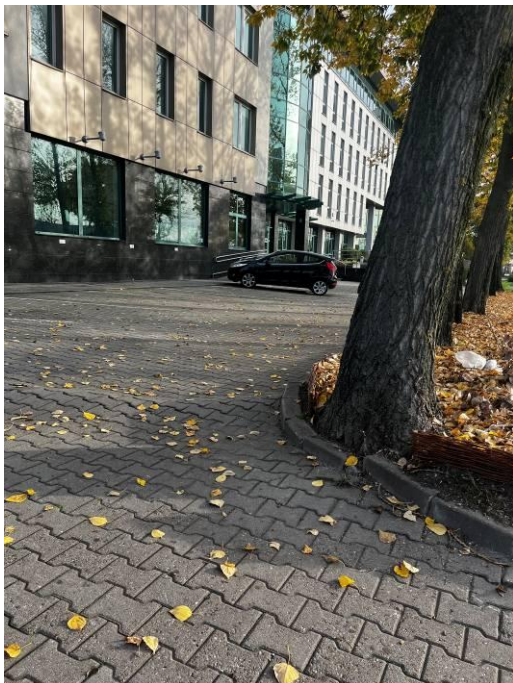
1.	Topola kanadyjska	<i>Populus x canadensis</i>	143	-	7	17	1/1	egz. rośnie bezpośrednio przy krawężniku, korzenie wysadzają nawierzchnię parkingu, w koronie delikatny susz gałęziowy, widoczne kruszące się gałęzie, ubytek pnia na h=0,2-0,6m od strony południowej, zabezpieczenie pnia, SOD

fot. 1 – pień i system korzeniowy topoli nr inw. 1

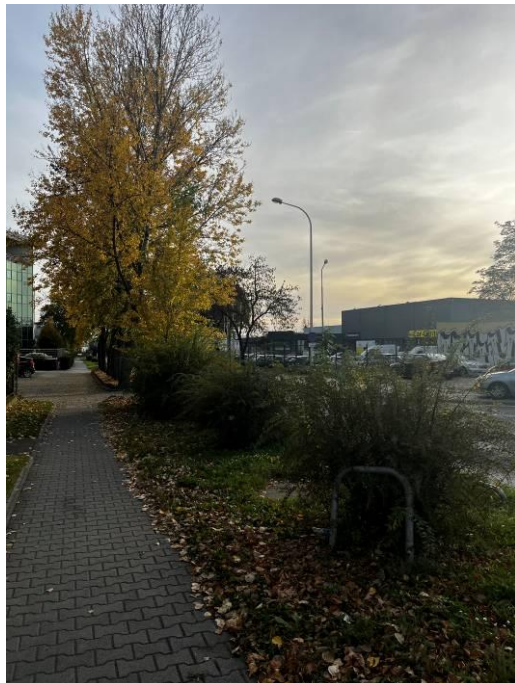
2.	Topola kanadyjska	<i>Populus x canadensis</i>	25+16	-	4	6	3/23	samosiew, egz. 2-pniowy od podstawy, samosiew, kolizja, WB
3.	Tawuła szara	<i>Spiraea x cenerea</i>	-	-	1,8m ²	1,5	3/23	kolizja, WB

4.	Tawuła szara	<i>Spiraea x cenerea</i>	-	-	5m ²	2	3/23	kolizja, WB
5.	Tawuła szara	<i>Spiraea x cenerea</i>	-	-	1,8m ²	1,4	3/23	wygrodzenie zabezpieczające

6.	Tawuła szara	<i>Spiraea x cenerea</i>	-	-	3,8m ²	1,5	3/23	wygrodzenie zabezpieczające
7.	Tawuła szara	<i>Spiraea x cenerea</i>	-	-	3,1m ²	1,6	3/23	wygrodzenie zabezpieczające

fot. 2 – topola oraz tawuły nr inw. 2-7

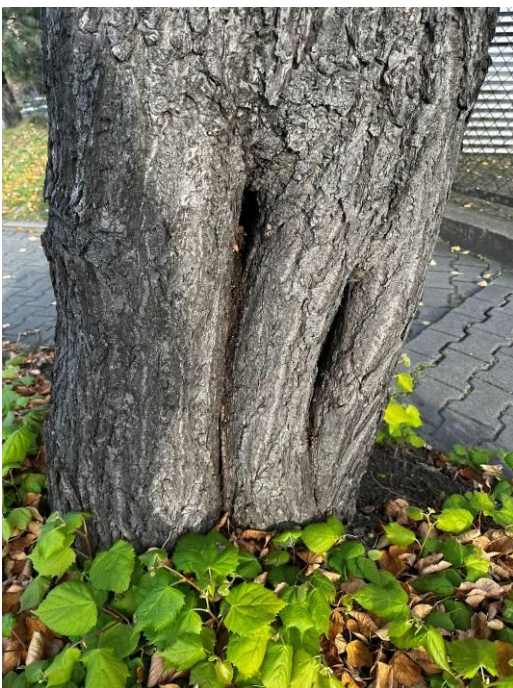
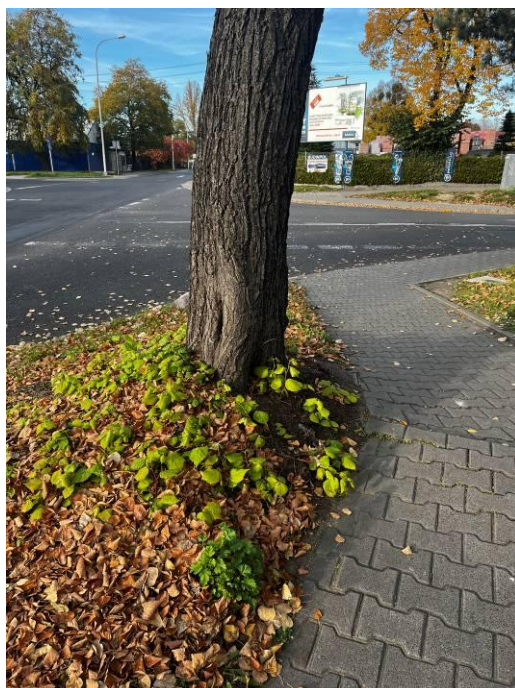
8.	Lipa drobnolistna	<i>Tilia cordata</i>	128	-	9	8	2/1	rośnie na podwyższeniu przy chodniku, nabiegi korzeniowe, system korzeniowy wypycha nawierzchnię chodnika, usuwane odrosty boczne pnia, na h=3,5m rozwidlenie V i U, widoczne cięcia w koronie, od strony zachodniej próchniejący ubytek pnia do h=0,6m przechodzący w kominowy 0,5m ku wierzchołkowi, zabezpieczenie pnia, SOD

fot. 3, 4 – pień lipy nr inw. 8

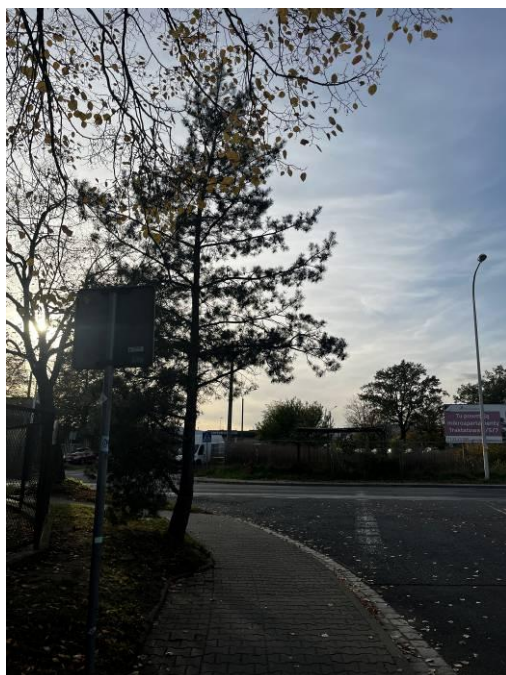
9.	Sosna zwyczajna	<i>Pinus sylvestris</i>	60	-	6	8	2/4	korona do h=2,5m jednostronna od strony południowej ze względu na zachowanie skrajni od strony północnej, napowietrzne korzenie, zabezpieczenie pnia, SOD

fot. 5 – sosna nr inw. 9

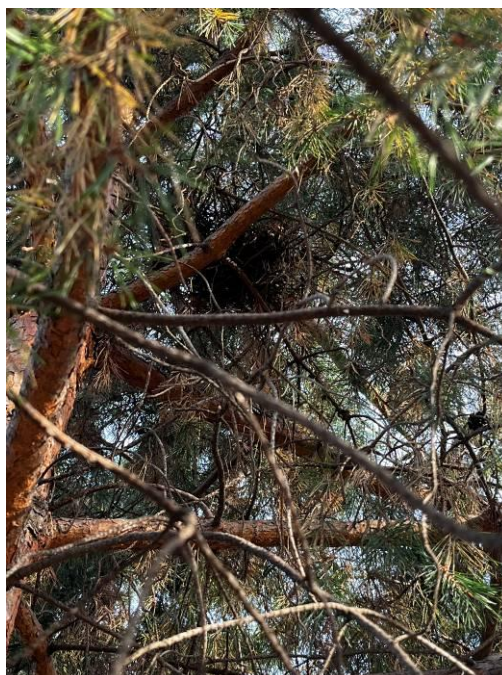
11.	Sosna zwyczajna	<i>Pinus sylvestris</i>	63	-	7	10	2/4	podsychnąca wewnętrzna część korony, widoczne gniazdo, oraz cięcia w dolnej części korony, zabezpieczenie pnia, SOD

fot. 6 – gniazdo w koronie sosny nr inw. 11

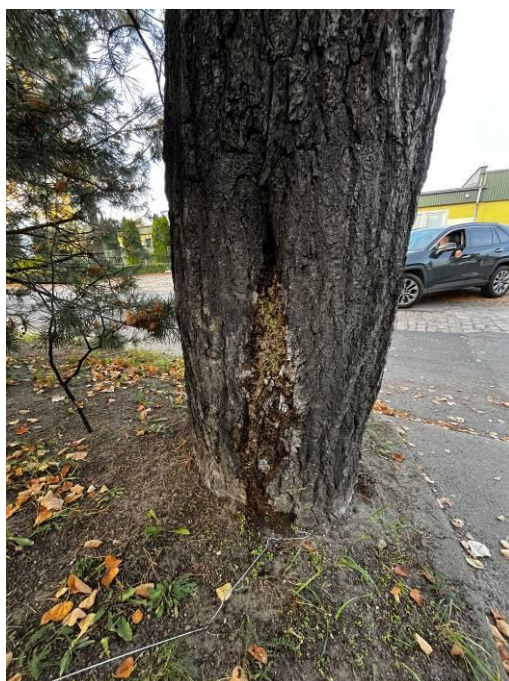
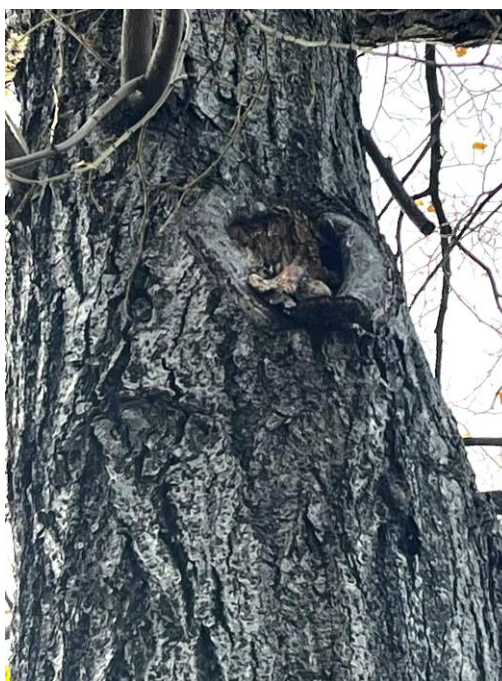
16.	Lipa drobnolistna	<i>Tilia cordata</i>	182	-	7	14	2/4	w koronie liczne cięcia, widoczne połamane gałęzie, pojedyncze stanowisko jemioli, od strony południowej na h=0,7m ubytek wgłębny z wysiękiem, przechodzący w kominowy ponad 1m ku wierzchołkowi z wilgotnym murszem, na pniu widoczna grzybnia w miejscu po wycięciu konara, usuwane odrosty boczne pnia, rośnie na skraju skarpy bezpośrednio przy krawężniku, zabezpieczenie pnia, SOD

fot. 7, 8 – ubytki pnia lipy nr inw. 16

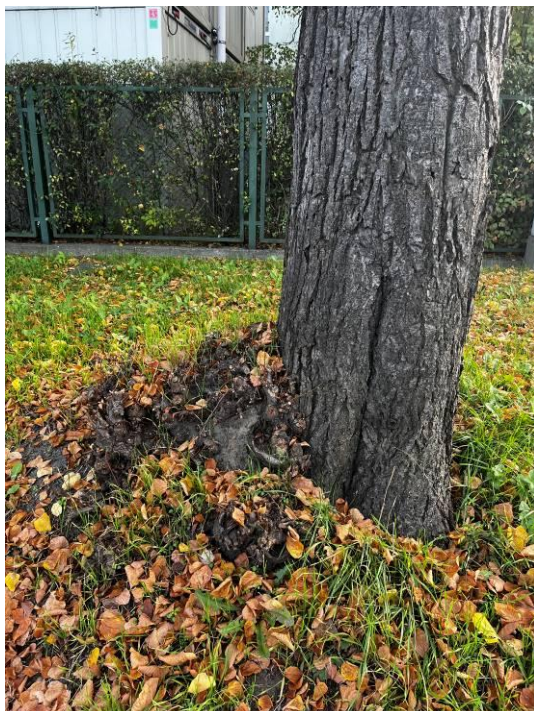
fot. 9 – lipa nr inw. 16

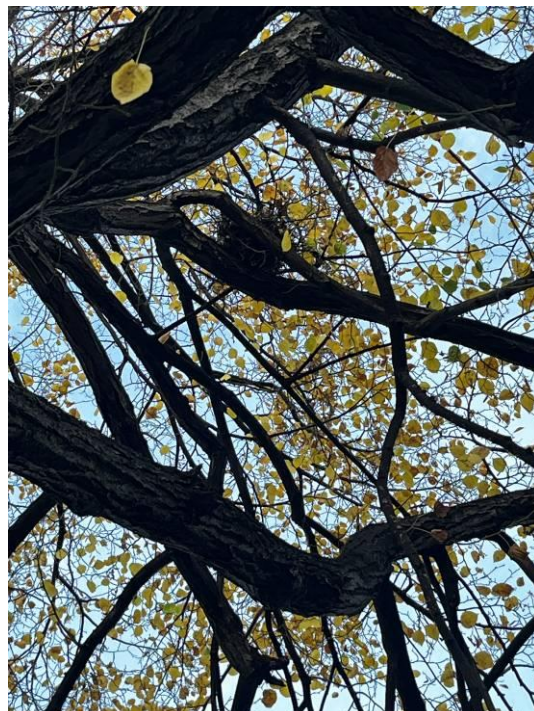
29.	Lipa drobnolistna	<i>Tilia cordata</i>	192	-	11	15	2/4	w koronie gniazdo, widoczne cięcia, rośnie na podwyższeniu przy betonowym wysokim krawężniku, nabiegi korzeniowe, próchniejące ubytki po usuniętych konarach, kruszące się gałęzie

fot. 10 – lipa nr inw. 29

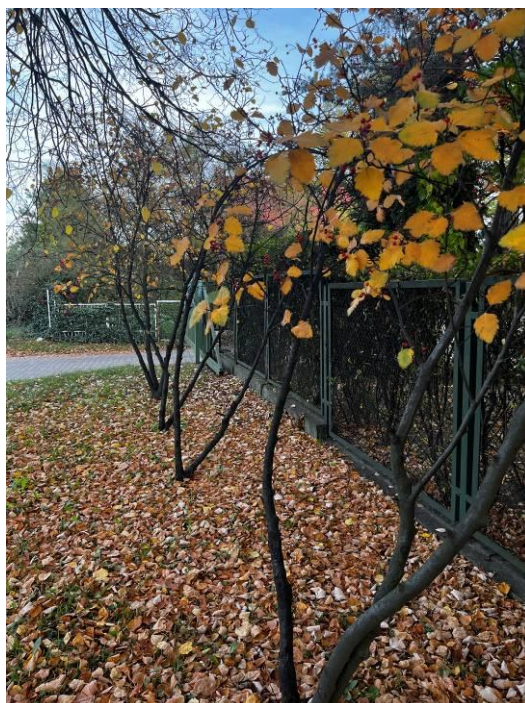
30.	Jarząb szwedzki	<i>Sorbus intermedia</i>	-	-	4,5m ²	2,5	2/4	forma krzewiasta, odchylony w stronę południową
31.	Jarząb szwedzki	<i>Sorbus intermedia</i>	-	-	2m ²	2	2/4	forma krzewiasta, górna część przechylona w stronę południową

32.	Jarząb szwedzki	<i>Sorbus intermedia</i>	-	-	5m ²	3	2/4	
33.	Jarząb szwedzki	<i>Sorbus intermedia</i>	-	-	12m ²	3,5	2/4	
34.	Żywotnik zachodni	<i>Thuja occidentalis</i>	25+9	37	1,2	4,5	3/14	egz. łukowato wygięty, zagłuszany przez sąsiednią sosnę, rozwidlenie typ U na h=0,8m i V na h=1,4m, wygrodzienie zabezpieczające

fot. 11 – jarząb nr inw. 30-33

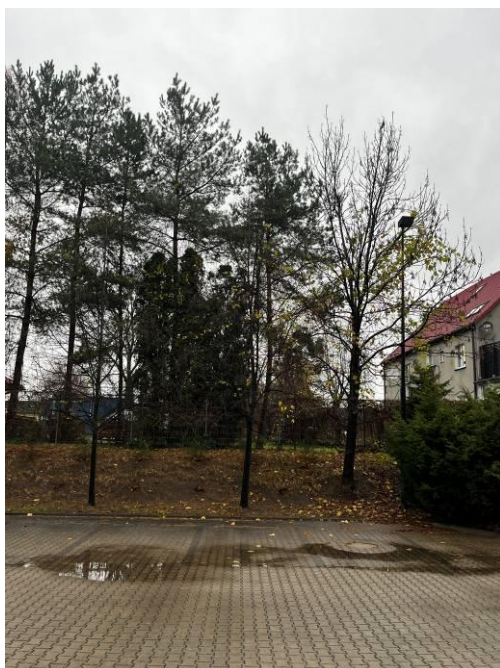
fot. 11 – dzewa na dz. nr 3/15 nr inw. 77-79

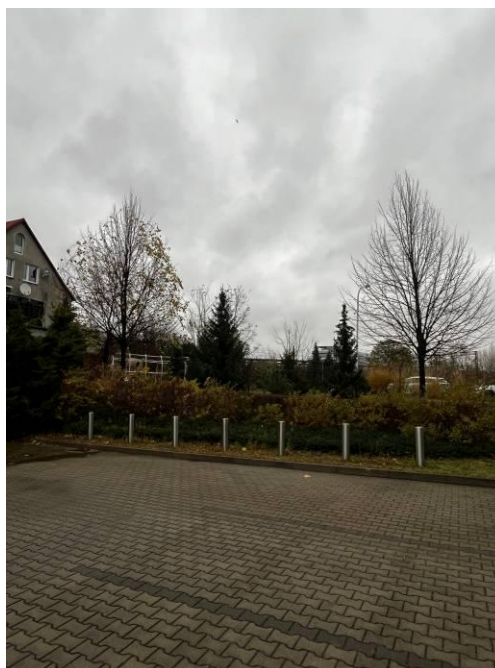
fot. 12 – krzewy przy parkingu nr inw. 81, w tle świerki 85-87 i lipy nr inw. 82 i 88

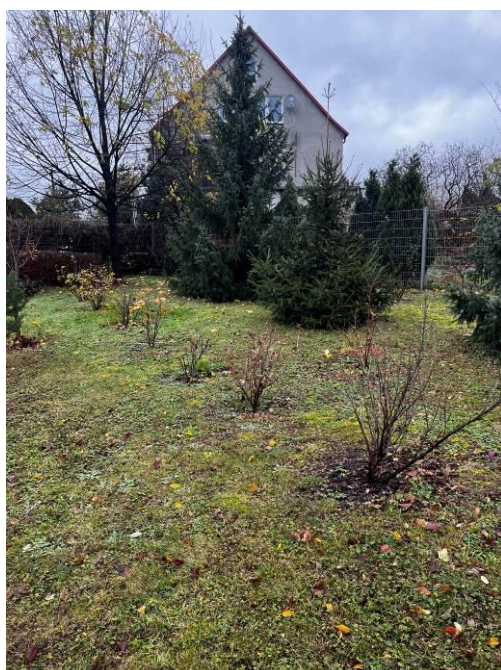
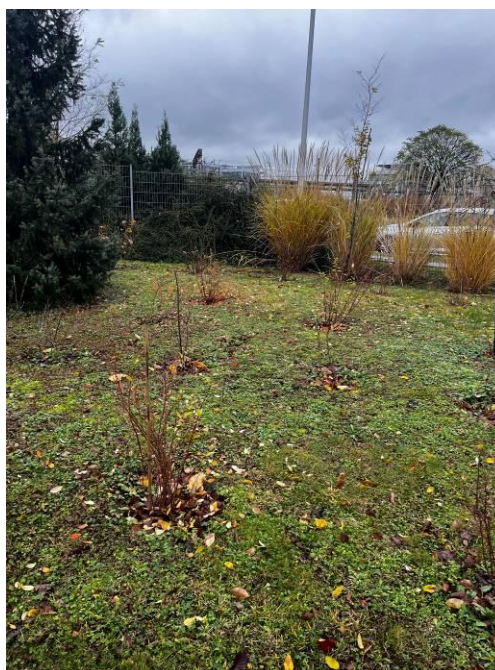
fot. 13, 14 – nasadzenia porzeczki i borówki, które nie zostały naniesione na podkład (do przesadzenia podczas prac)

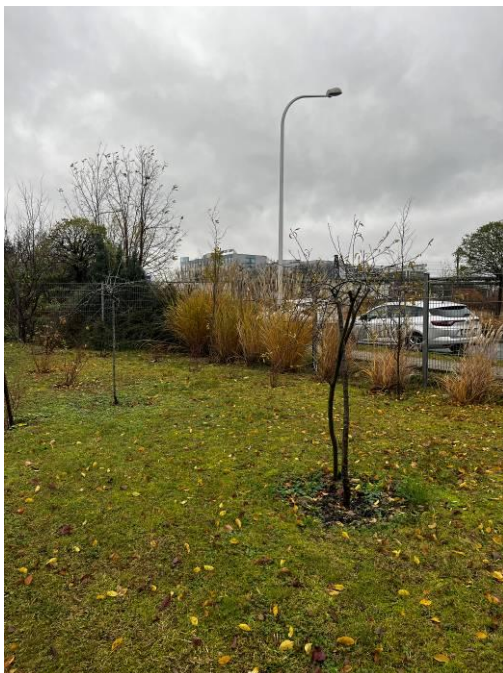
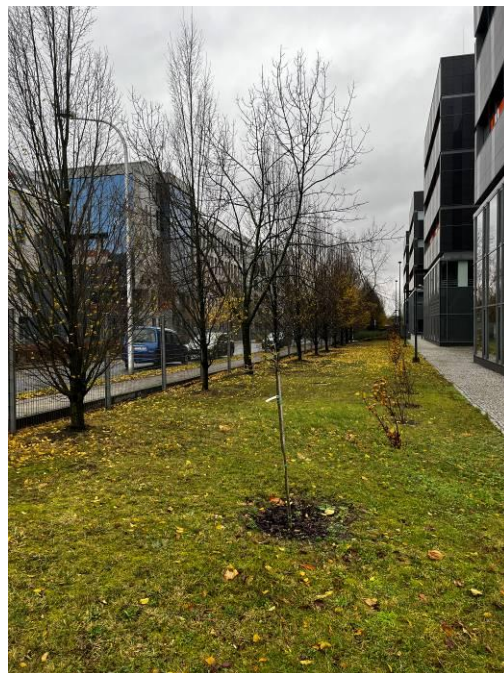
fot. 15, 16 – młode nasadzenia drzewek w formach piennych, w tle graby i jesion nr inw. 102-104

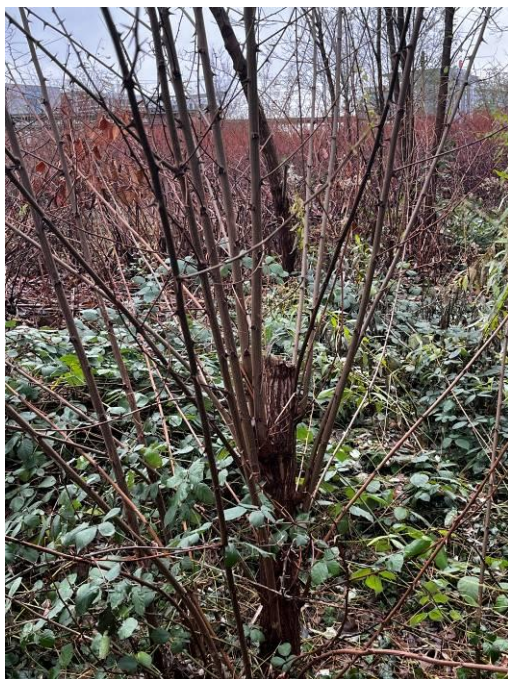
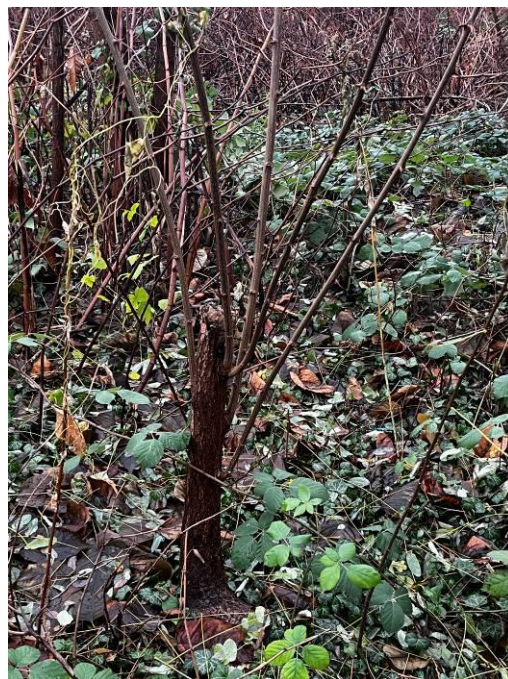
fot. 17, 18 – ścięte robinie nr inw. 112-114

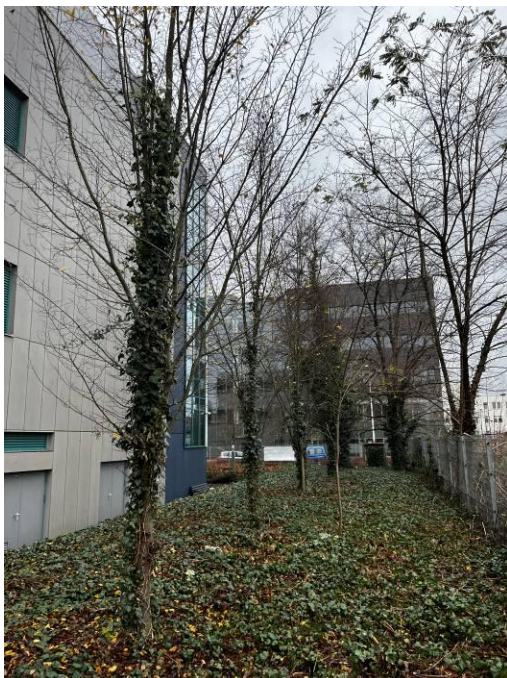
fot. 19 – graby nr inw. 120-124

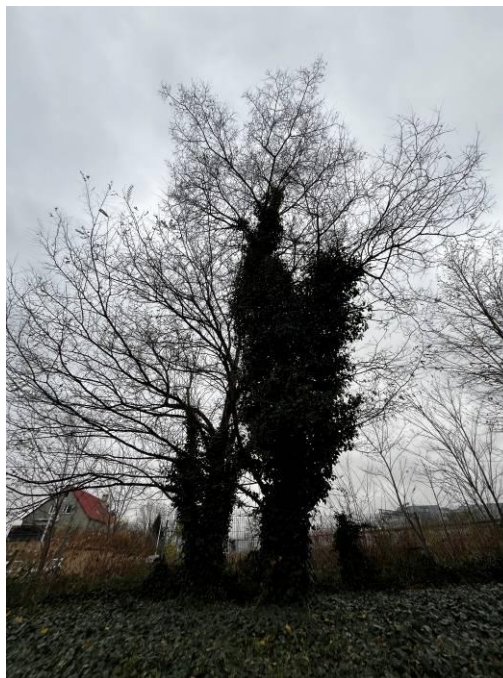
fot. 20 – porośnięte bluszczem robinie nr inw. 125-126

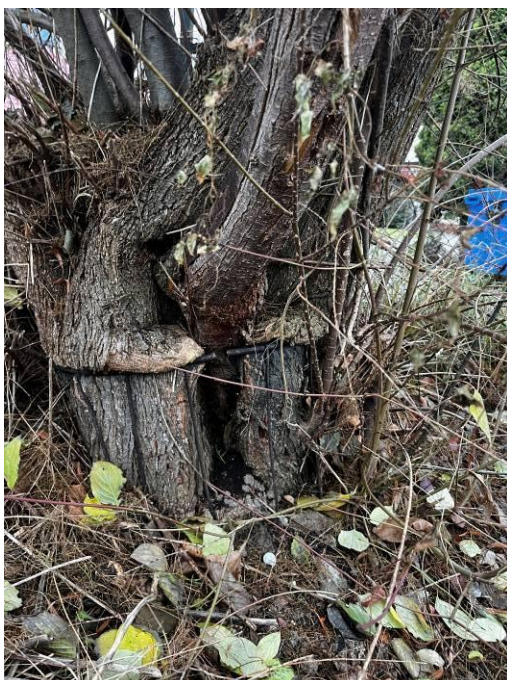
fot. 21 – tamaryszek nr inw. 130

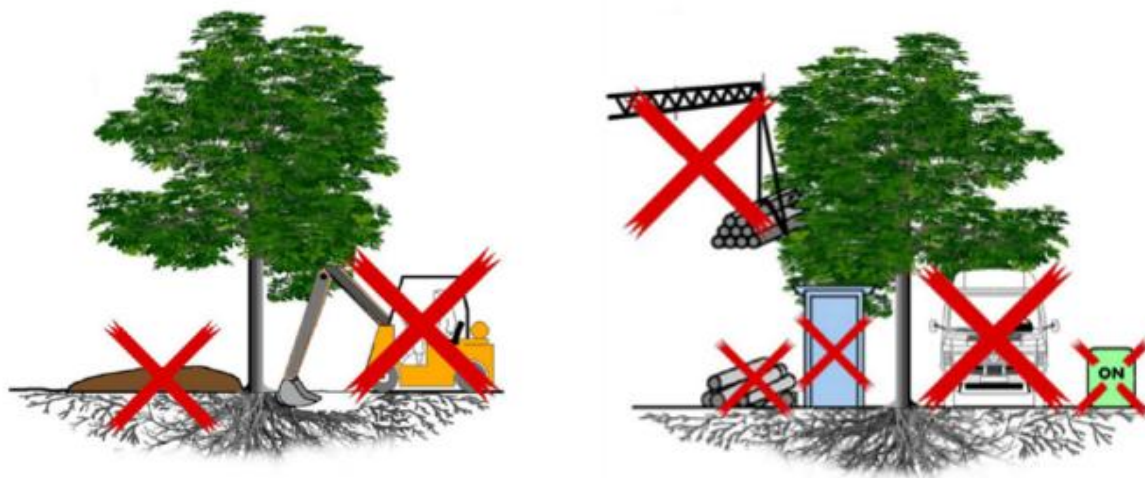
W obrębie stref korzeniowych obowiązuje zakaz wykonywania prac ciężkim sprzętem, składowania mas ziemnych powstałych przy wykonywanych pracach, składowania materiałów budowlanych, paliw i innych, lokalizowania obiektów związanych z zapleczem budowy, a także przejazdu i parkowania samochodów i maszyn budowlanych.

Rys. 9 i 10 – zakazy w SOD
