# OPINIA TECHNICZNA

dotycząca stanu technicznego zespołu budynków administracyjno  
- magazynowego wybudowanych w Białymstoku przy  
ul.Elewatorskiej 17

TEMAT:	OPINIA TECHNICZNA dotycząca stanu technicznego istniejącej posadzki w budynku administracyjno-magazynowym w Białymstoku przy ul.Elewatorskiej 17 na części działki o nr ew. gr. 33/1 w aspekcie przydatności pod zabudowę regałów archiwizacyjnych w adaptowanych pomieszczeniach magazynowych w budynku PGE Dystrybucja Spółka Akcyjna z siedziba w Lublinie przy ul. Garbarskiej 21a, archiwum Oddziału PGE Dystrybucja z siedzibą w Białymstoku, ul. elewatorska 17
ADRES INWESTYCJI:	ul. Elewatorska 17 15-620 Białystok część dz. nr ew. 33/1 obręb 0004 Starosielce Płn.
ZLECENIODAWCA:	PGE Dystrybucja Spółka Akcyjna z siedzibą w Lublinie 20-340 Lublin Ul. Garbarska 21A
JEDNOSTKA PROJEKTOWA:	ARCHITEKT BARAŃCZUK MACIEJ BARAŃCZUK 15-124 Białystok Ul. Gen. Władysława Andersa 7 lok 8a
AUTOR:	mgr inż. arch. Piotr Poznański
DATA OPRACOWANIA:	czerwiec 2024 r.

### **DOTYCZY STANU TECHNICZNEGO ZESPOŁU BUDYNKÓW ADMINISTRACYJNO MAGAZYNOWYCH WYBUDOWANYCH W BIAŁYMSTOKU UL. ELEWATORSKA 17.**

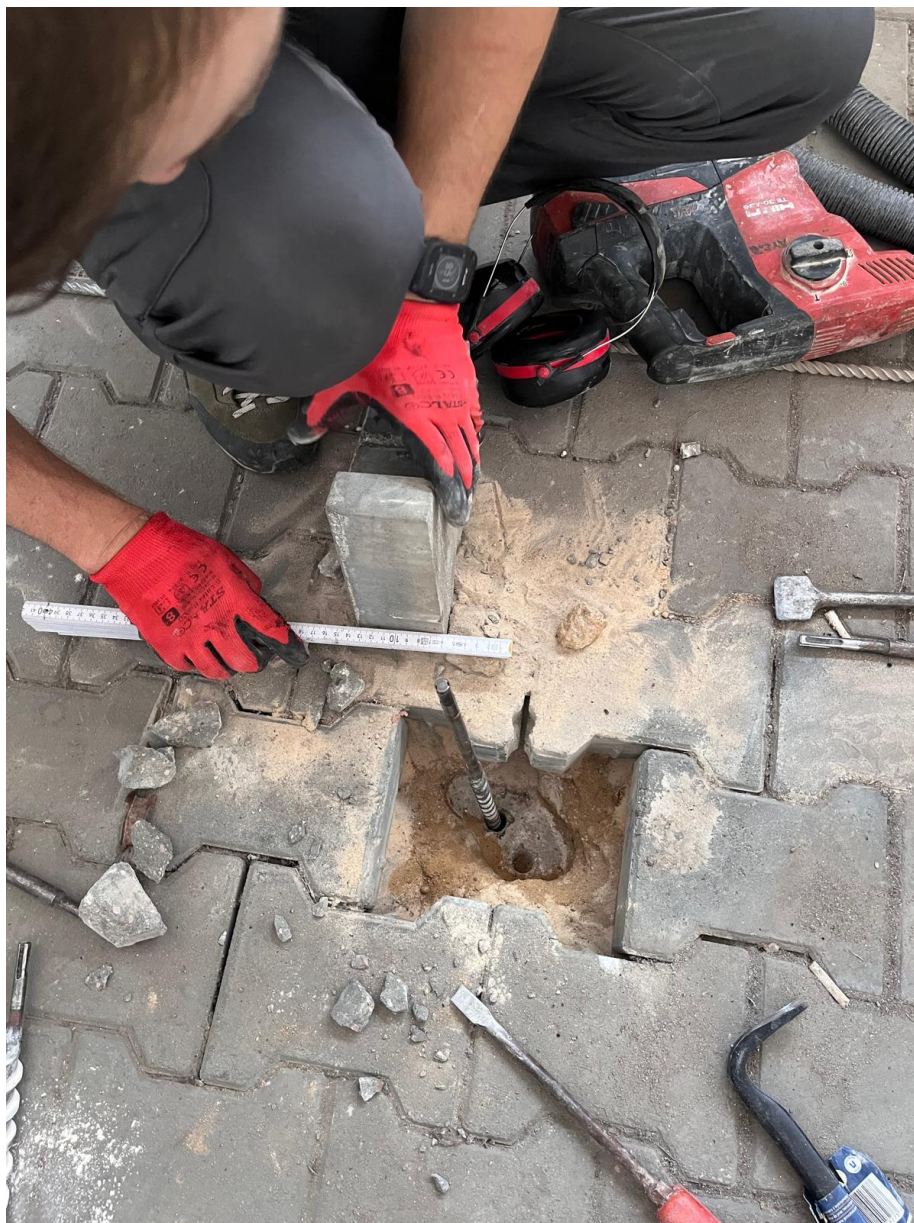
Zdjęcie 1 posadzki. Zdjęcia dokumentujące odwiert przez posadzkę

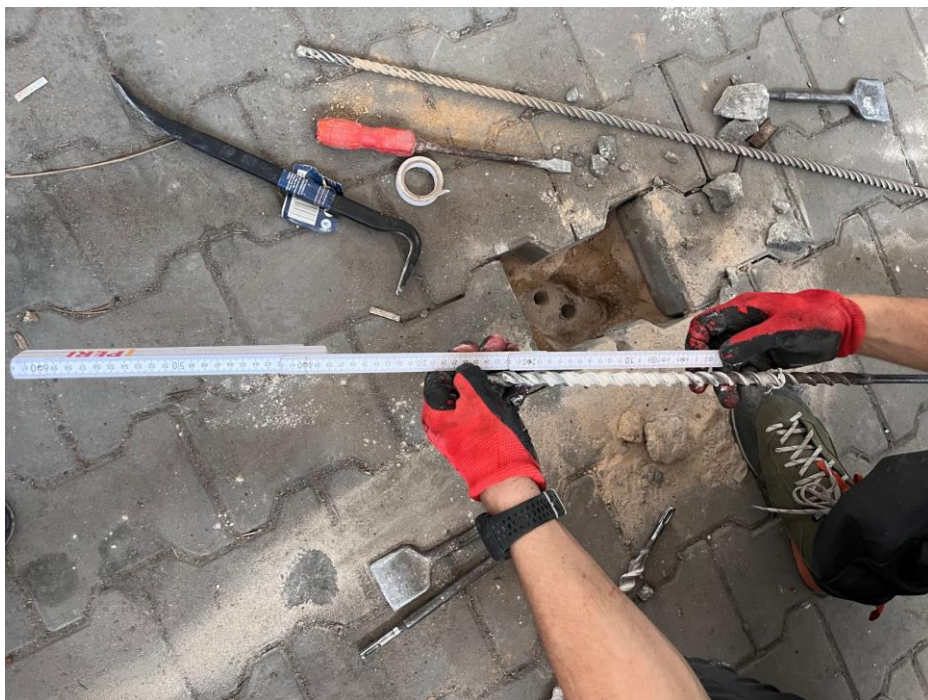
*Zdjęcie 2 posadzki. Zdjęcia dokumentujące odwiert przez posadzkę*

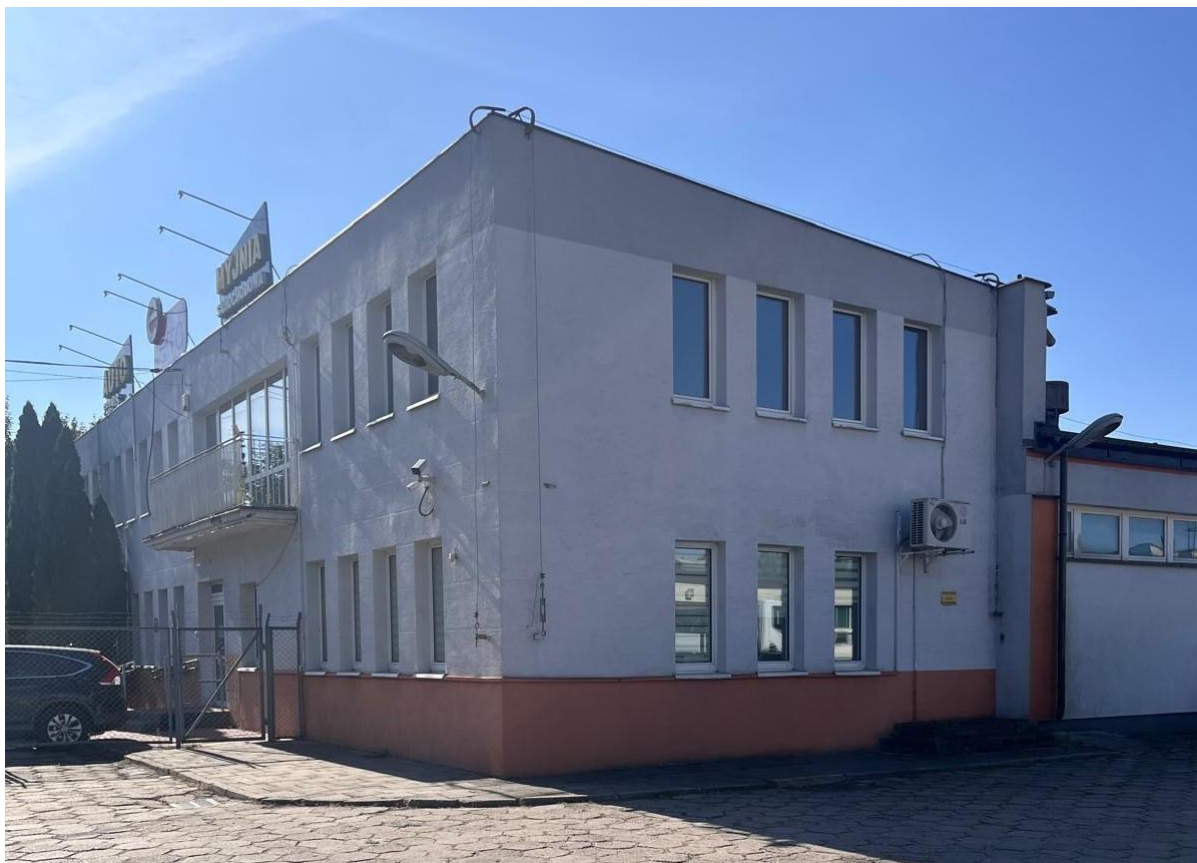
*Zdjęcie. 1. Elewacja frontowa budynku administracyjnego - wschodnia - projektowanej w części parterowej kancelarii archiwum (widok od strony Elewatorskiej).*

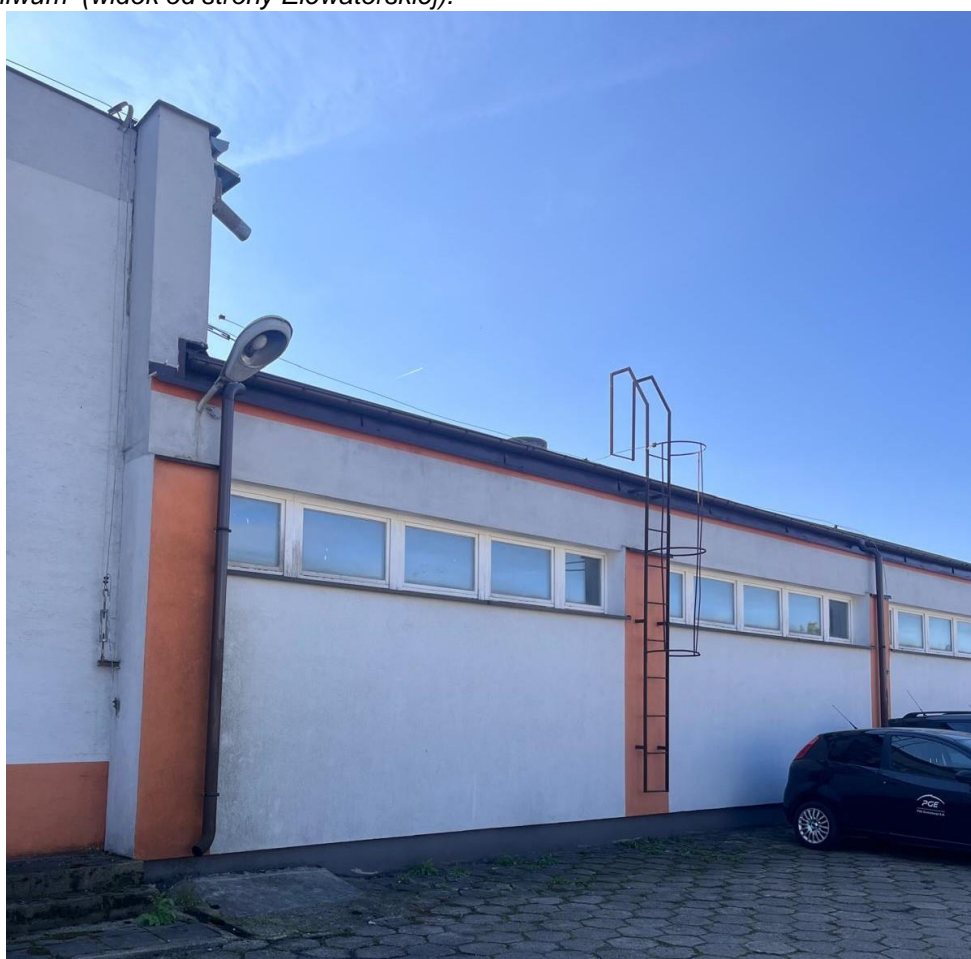
*Zdjęcie. 2. Elewacja boczna budynku magazynowego - północna - projektowanej części budynku przeznaczonego na archiwum zakładowe*

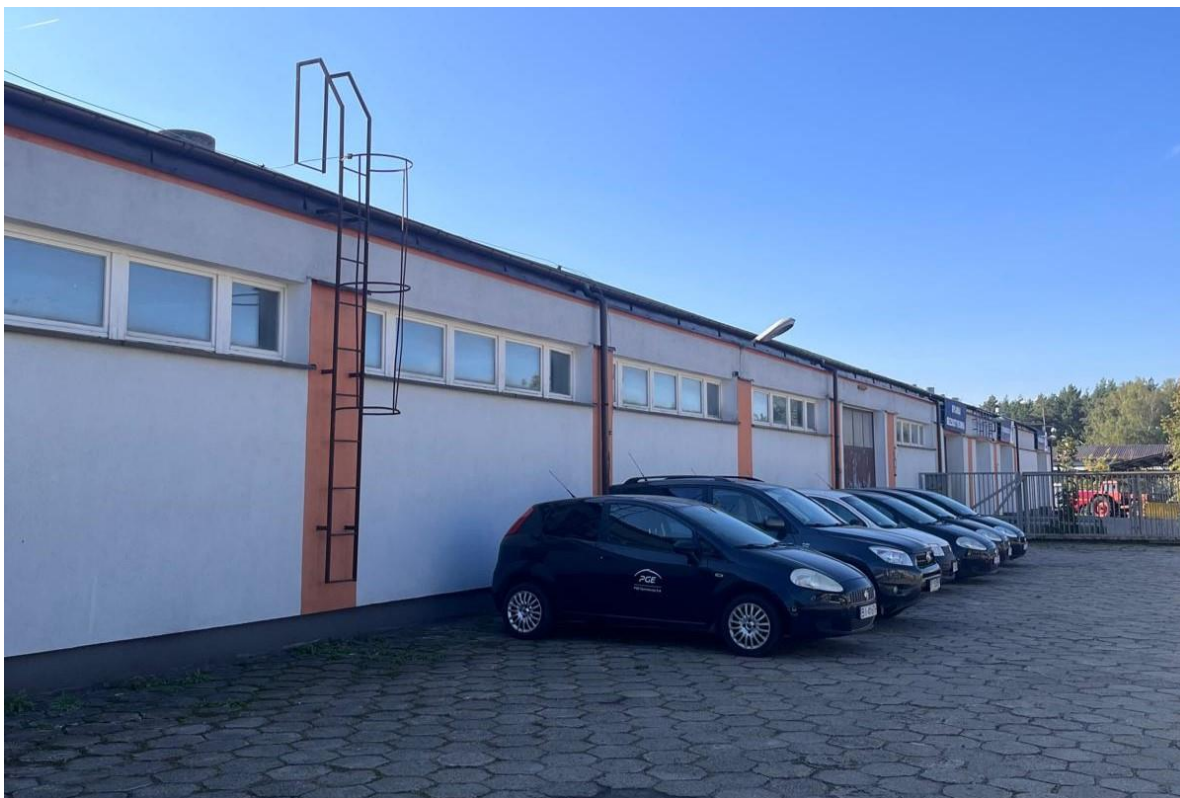
*Zdjęcie. 3. Elewacja boczna budynku magazynowego – północna – projektowanej części budynku przeznaczonego na archiwum zakładowe*

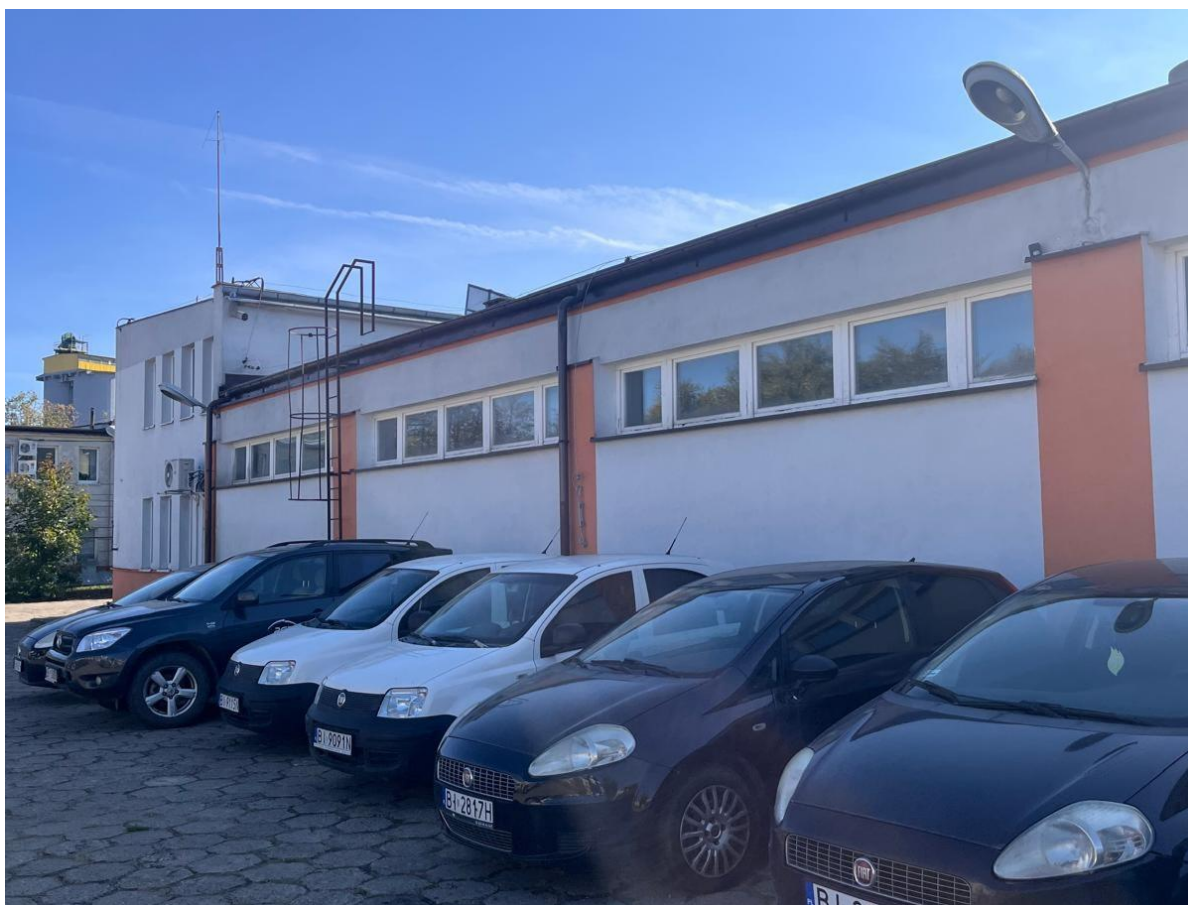
*Zdjęcie. 4. Elewacja boczna budynku magazynowego – północna – projektowanej części budynku przeznaczonego na archiwum zakładowe*

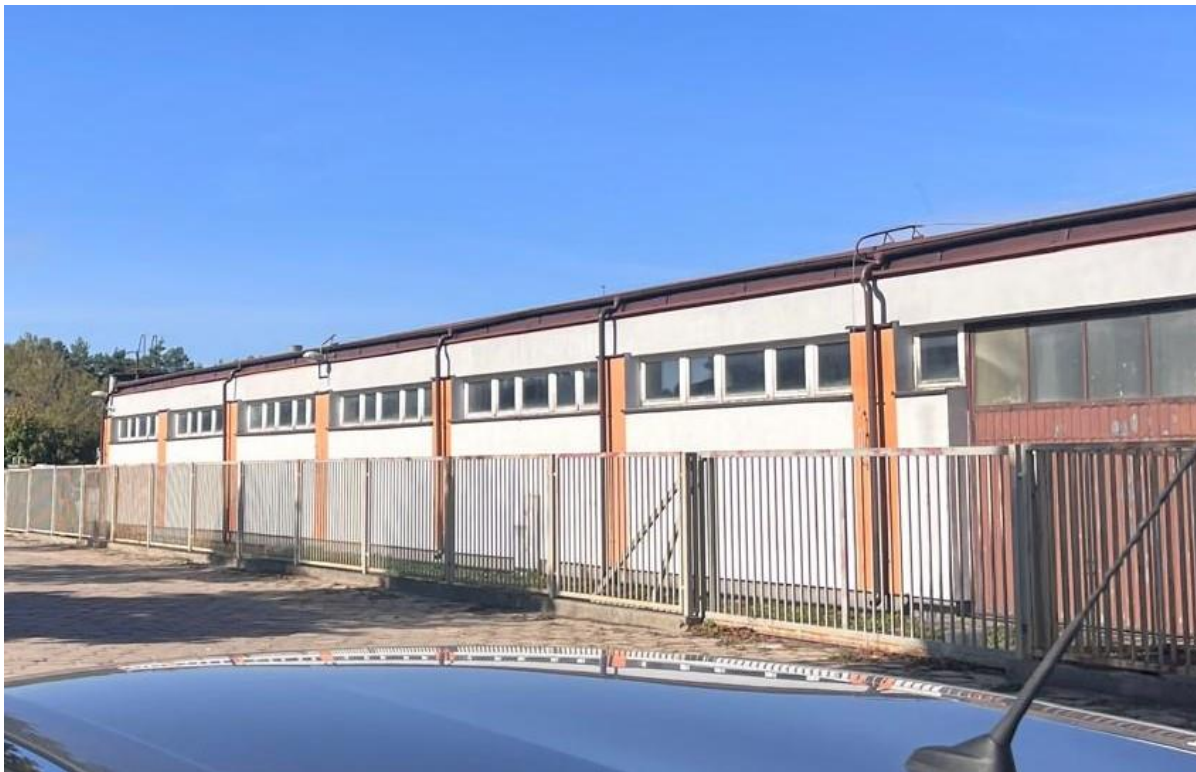
*Zdjęcie. 5. Elewacja boczna budynku magazynowego - południowa - projektowanej części budynku przeznaczonego na archiwum zakładowe.*

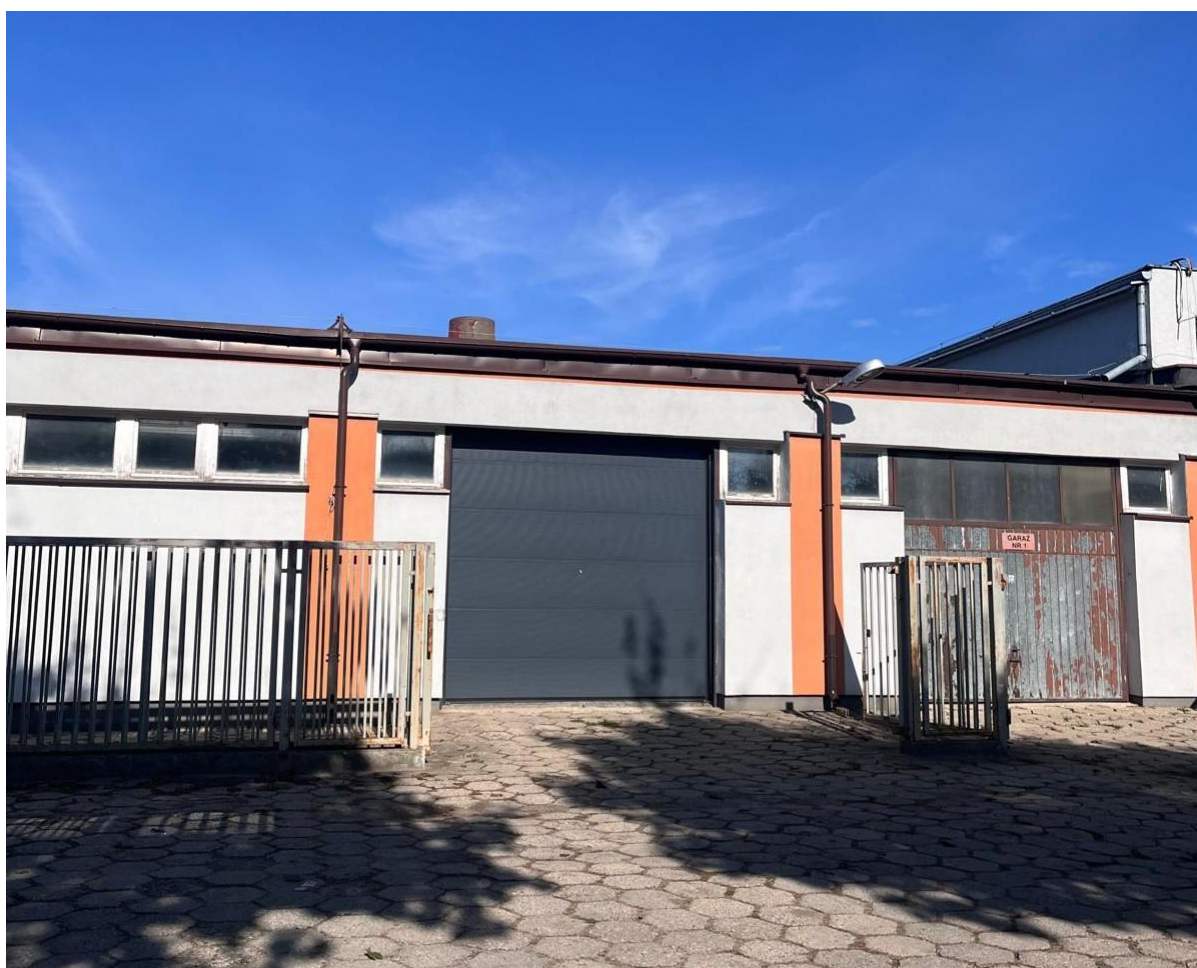
*Zdjęcie. 6. Elewacja boczna budynku magazynowego - południowa - projektowanej części budynku przeznaczonego na archiwum zakładowe.*

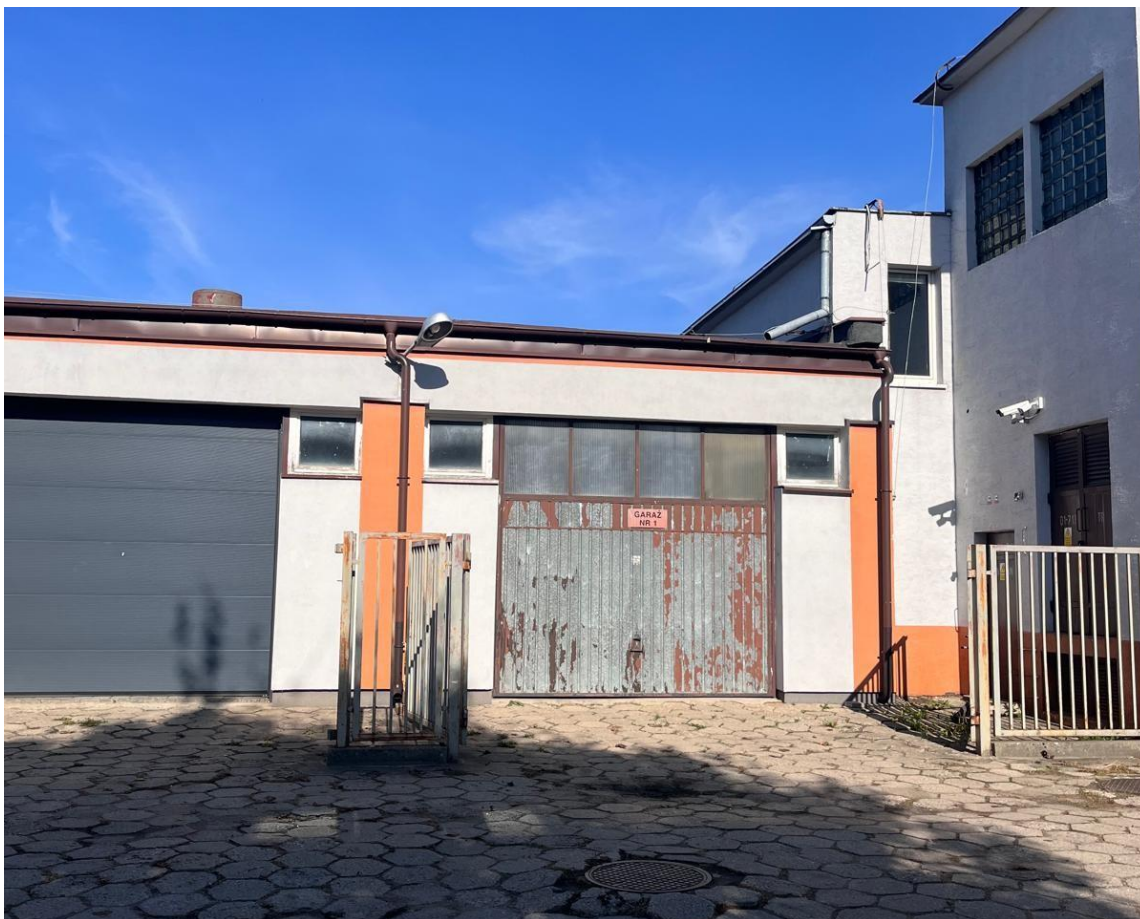
*Zdjęcie. 7. Elewacja boczna budynku magazynowego - południowa - projektowanej części budynku przeznaczonego na archiwum zakładowe.*
