Szczegółowy wykaz anomalii wykrytych podczas tłokowania na gazociągu DN700 Rozwadów - Końskowola na odcinku Rozwadów - Wierzbica

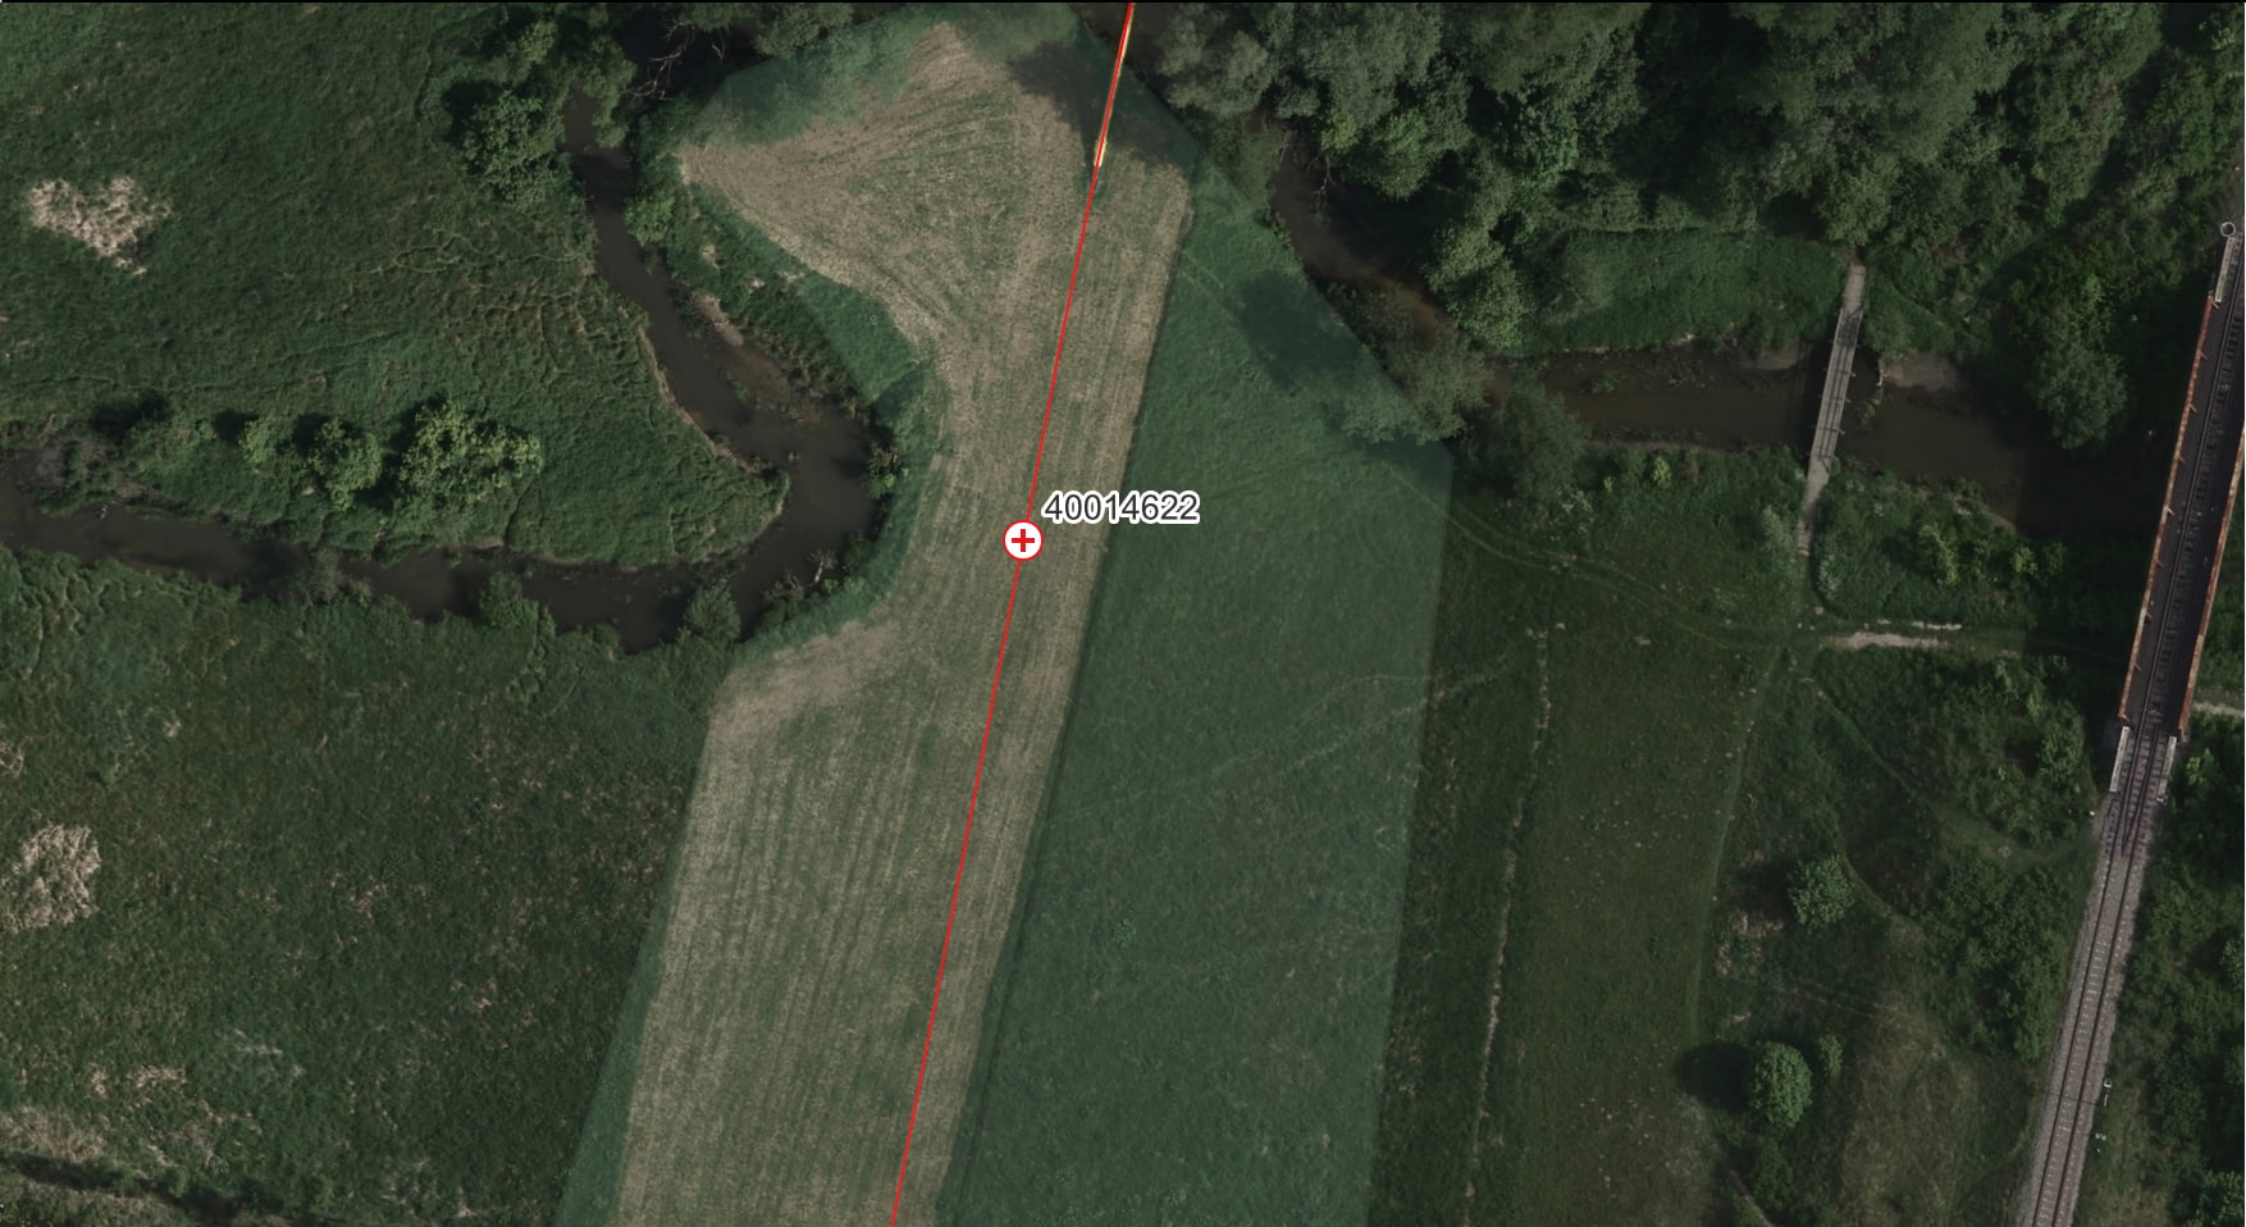
Współrzędne GPS				Informacje o lokalizacji anomalii		Pęknięcia i ubytki metalu						
Poz.	Szerokość (WGS84)	Długość (WGS84)	Wysokość	Id anomalii	Odległość od anomalii do najbliższej poprzedzającej spoiny	Pozycja zegarowa na obwodzie rury patrzac zgodnie z relacją gazociągu	Przeciętna głębokość	Głębokość piku	Długość	Szerokość	Bezpieczne Ciśnieniem Operacyjnym, P Bezpieczne (ASME B31.G)	ERF (Ubytek metal)
	-	-	[m]	-			[%]	[%]	[mm]	[mm]		
7	50,76148438	22,08930338	171,619	40014622	4,584	07:50	30	51	43	76	52,48	0,934

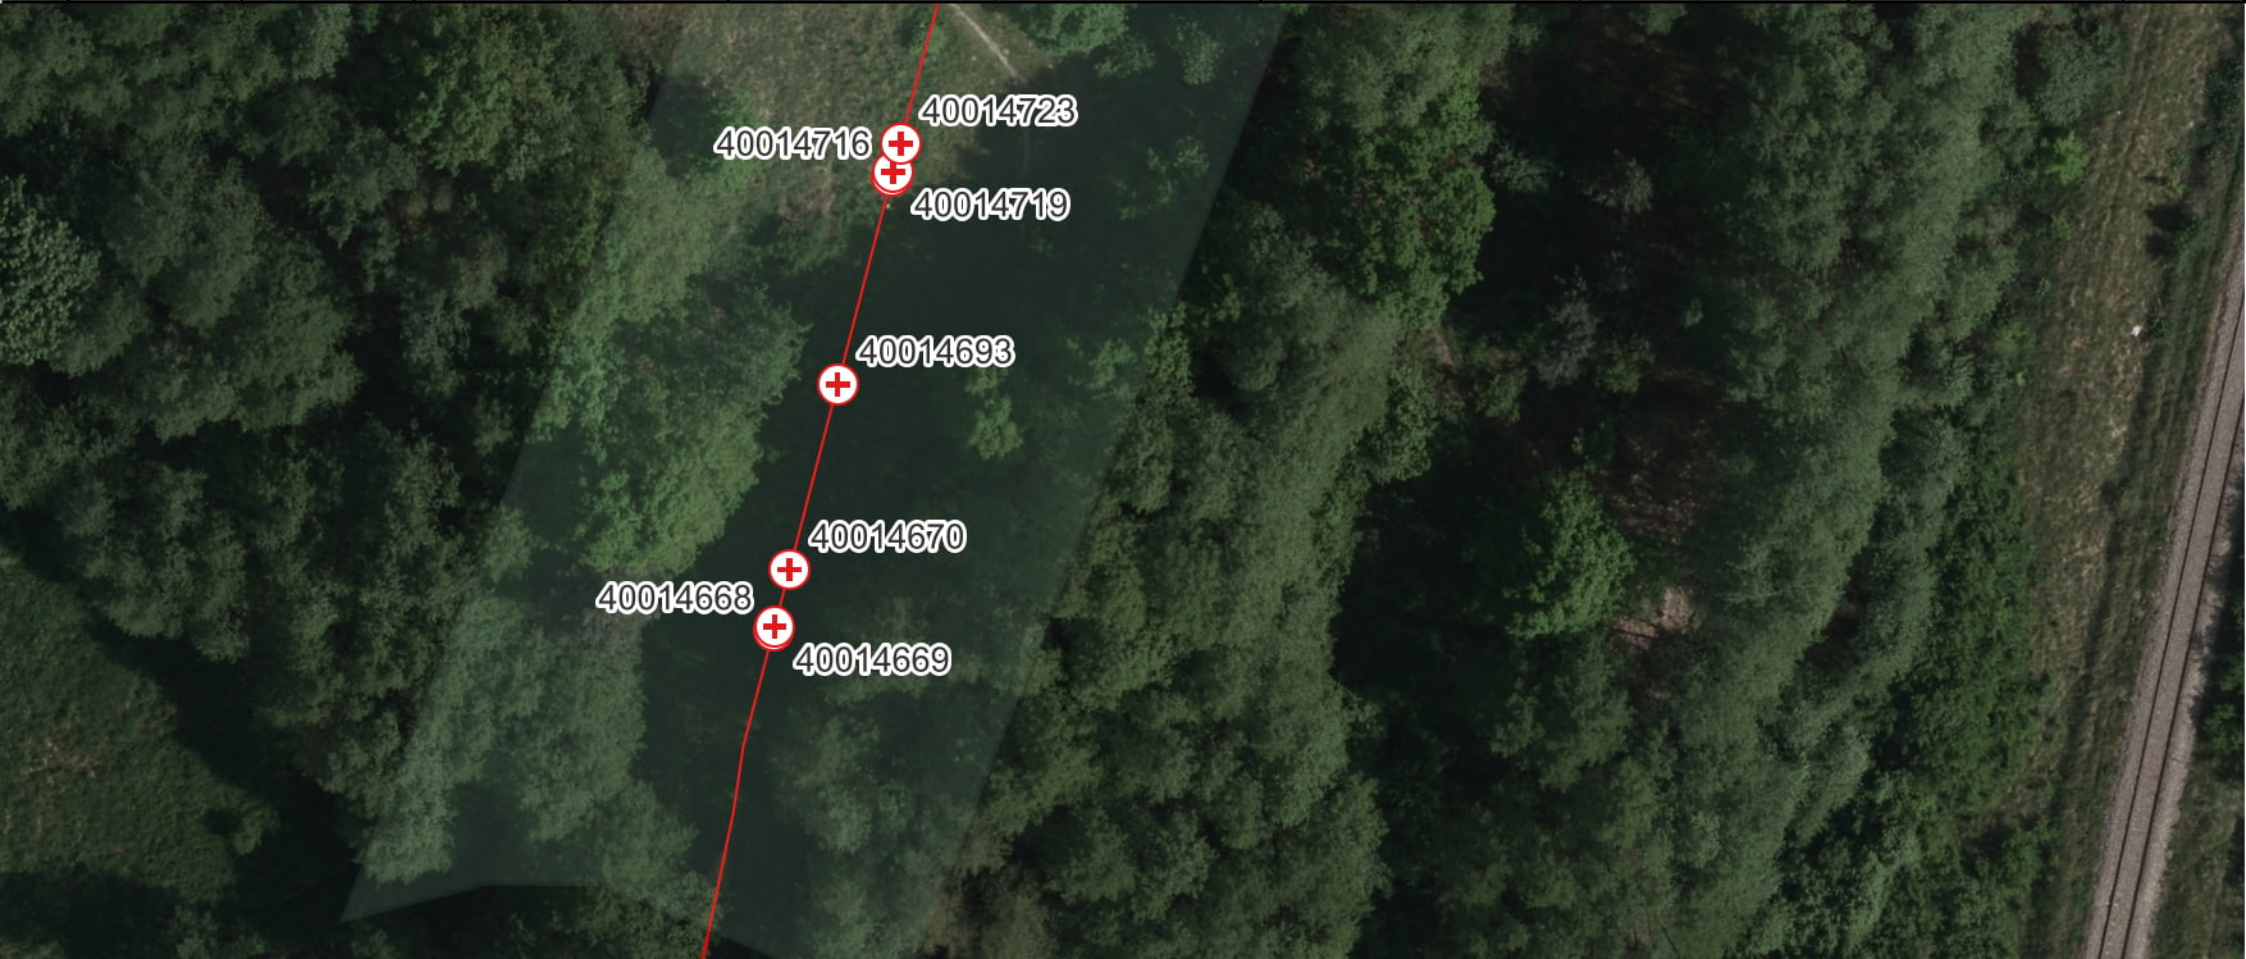
-	-	[m]	-			[%]	[%]	[mm]	[mm]		
8	50,76209379	22,08954432	174,177	40014668	0,135	07:18	25	42	133	491	47,26	1,037
	50,76209605	22,08954534	174,205	40014669	0,461	07:22	65	65	19	122	54,08	0,906
9	50,76212989	22,0895607	174,638	40014670	4,49	10:38	53	53	30	39	53,51	0,916
10	50,76223904	22,08961176	175,885	40014693	2,167	11:14	64	64	24	90	53,64	0,914
11	50,76236093	22,08967196	176,978	40014716	1,361	05:30	35	39	119	54	48,42	1,012
	50,76236372	22,08967337	177,001	40014719	1,734	06:44	55	55	30	64	53,49	0,916
	50,76238022	22,08968184	177,136	40014723	3,686	06:10	63	63	18	41	54,2	0,904

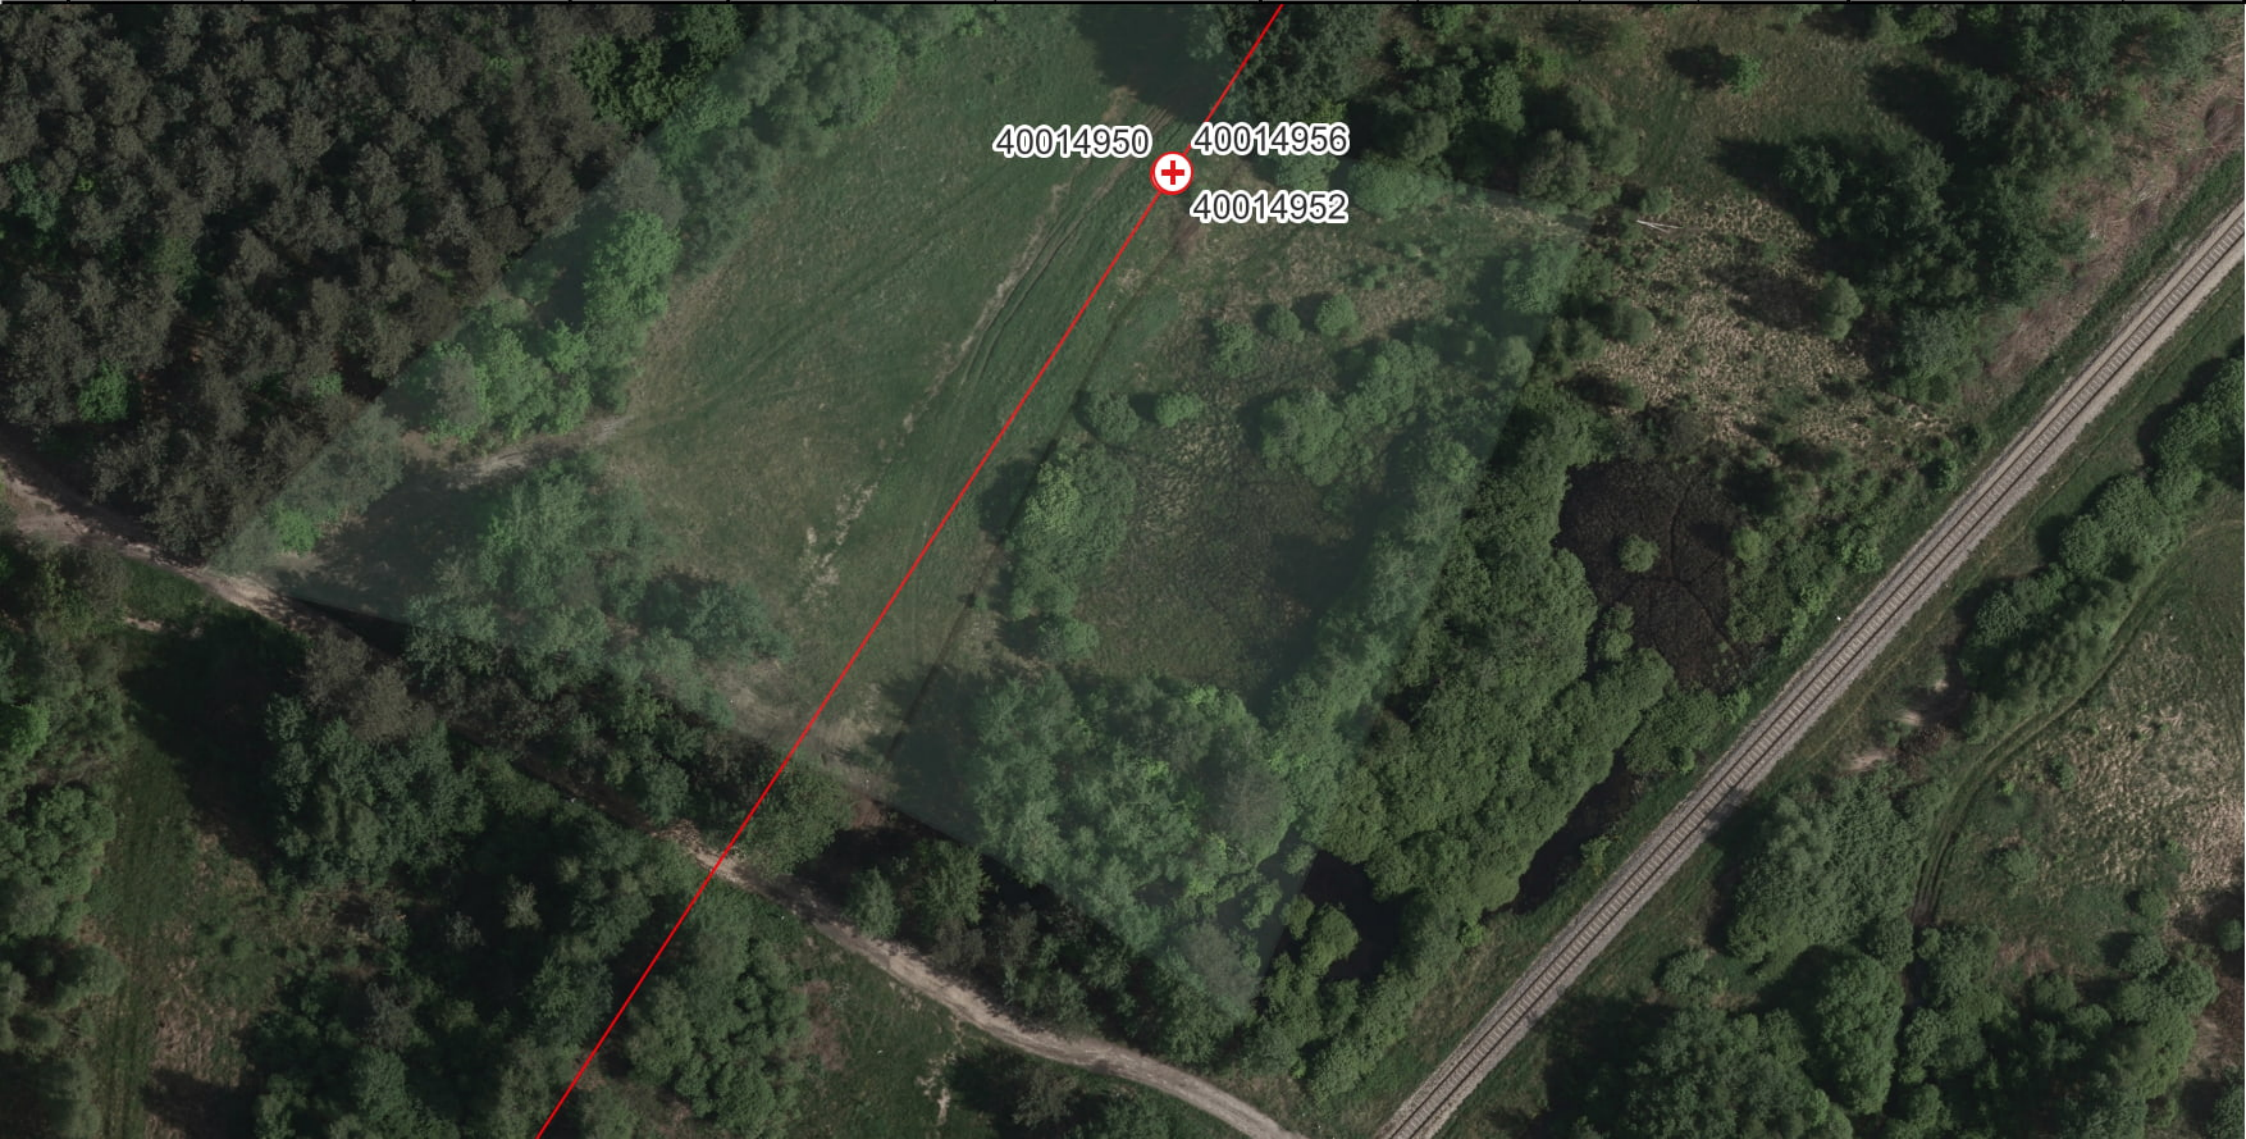
Współrzędne GPS				Informacje o lokalizacji anomalii			Pęknięcia i ubytki metalu					
Poz.	Szerokość (WGS84)	Długość (WGS84)	Wysokość	Id anomalii	Odległość od anomalii do najbliższej poprzedzającej spoiny	Pozycja zegarowa na obwodzie rury patrząc zgodnie z relacją gazociągu	Przeciętna głębokość	Głębokość piku	Długość	Szerokość	Bezpieczne Ciśnieniem Operacyjnym, P Bezpieczne (ASME B31.G)	ERF (Ubytek metalu)
	-	-	[m]	-			[%]	[%]	[mm]	[mm]		
12	50,76627379	22,09389646	182,91	40014952	4,704	06:04	30	42	102	285	48,79	1,004
	50,76627320	22,09389580	182,907	40014950	4,627	06:42	18	27	95	112	51,52	0,951
	50,76627537	22,09389825	182,916	40014956	4,930	05:14	21	30	83	76	51,69	0,948

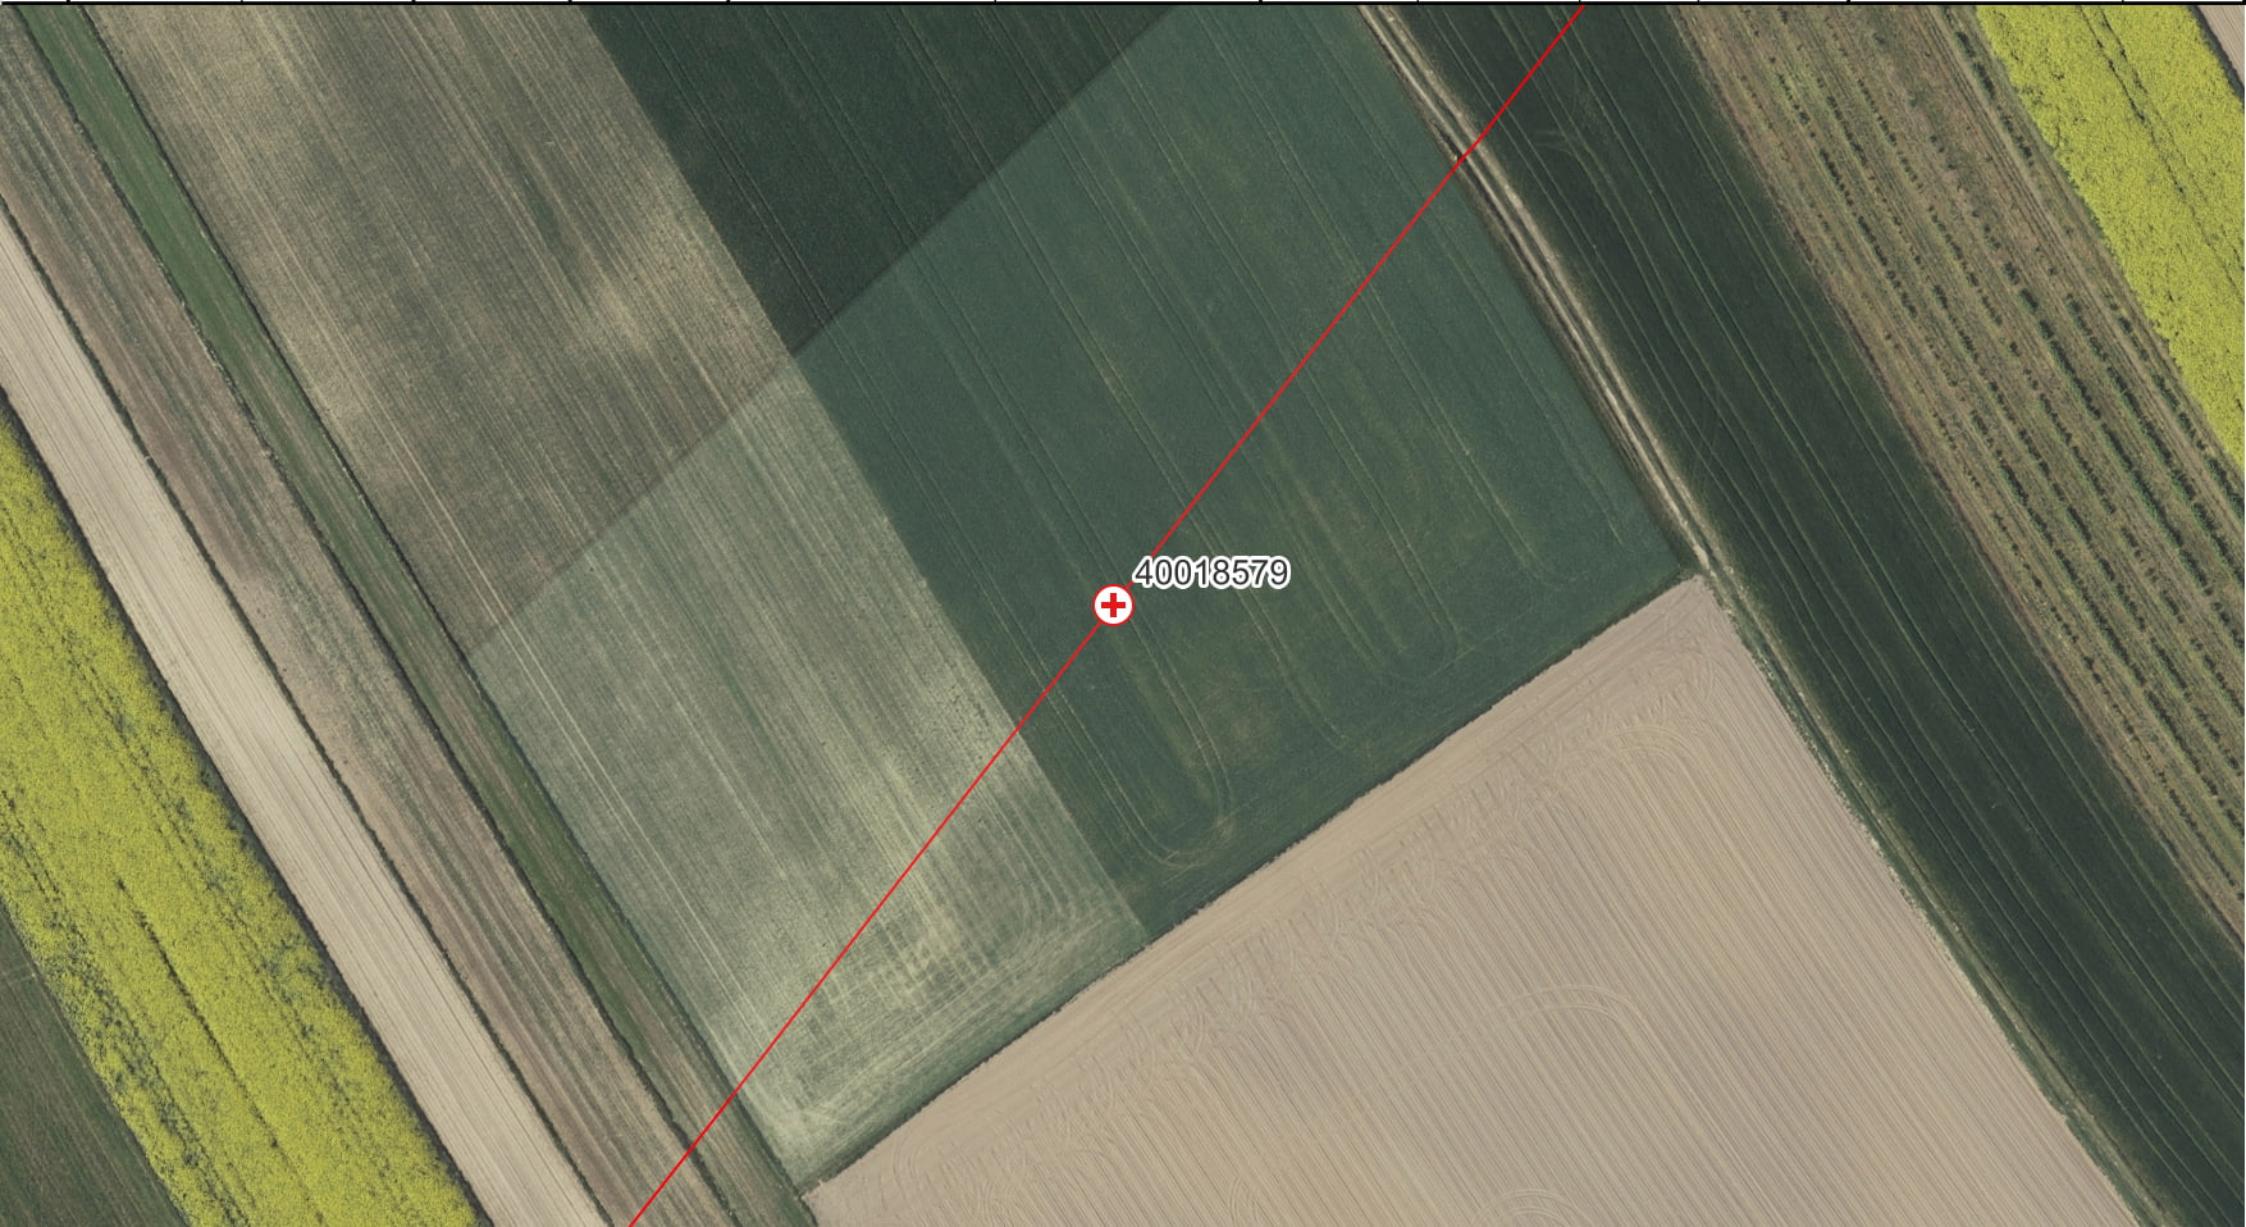
Szczegółowy wykaz anomalii wykrytych podczas tłokowania na gazociągu DN700 Rozwadów - Końskowola na odcinku Rozwadów - Wierzbica												
Współrzędne GPS				Informacje o lokalizacji anomalii			Pęknięcia i ubytki metalu					
Poz.	Szerokość (WGS84)	Długość (WGS84)	Wysokość	Id anomalii	Odległość od anomalii do najbliższej poprzedzającej spoiny	Pozycja zegarowa na obwodzie rury patrząc zgodnie z relacją gazociągu	Przeciętna głębokość	Głębokość piku	Długość	Szerokość	Bezpieczne Ciśnieniem Operacyjnym, P Bezpieczne (ASME B31.G)	ERF (Ubytek metalu)
	-	-	[m]	-			[%]	[%]	[mm]	[mm]		
13	50,83071596	22,14910308	229,494	40018579	7,955	06:24	31	43	82	85	49,99	0,98

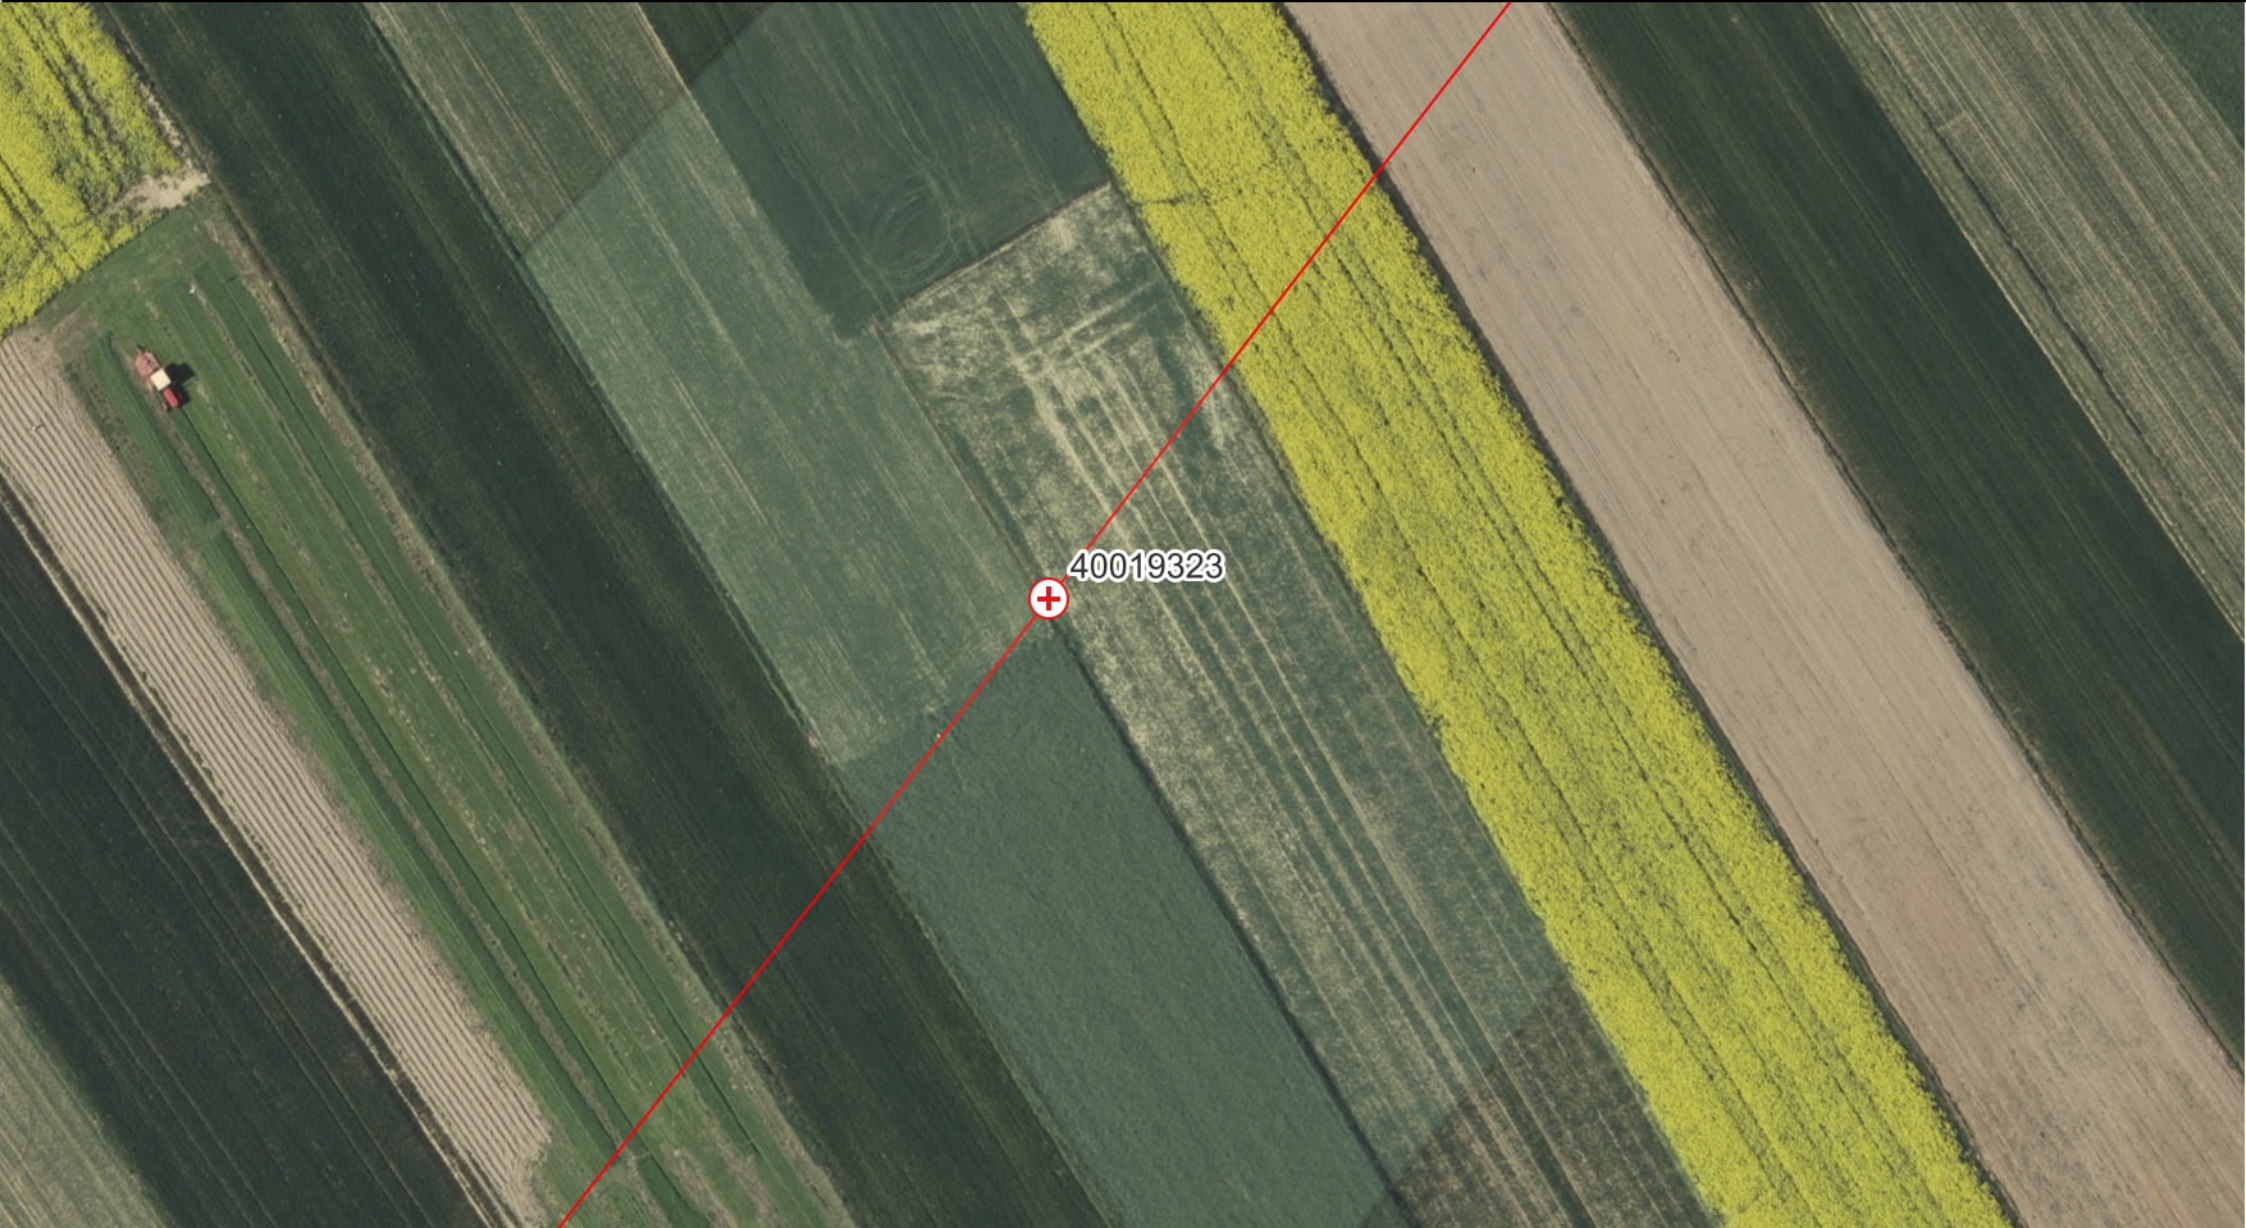
Współrzędne GPS				Informacje o lokalizacji anomalii		Pęknięcia i ubytki metalu						
Poz.	Szerokość (WGS84)	Długość (WGS84)	Wysokość	Id anomalii	Odległość od anomalii do najbliższej poprzedzającej spoiny	Pozycja zegarowa na obwodzie rury patrząc zgodnie z relacją gazociągu	Przeciętna głębokość	Głębokość piku	Długość	Szerokość	Bezpieczne Ciśnieniem Operacyjnym, P Bezpieczne (ASME B31.G)	ERF (Ubytek metalu)
	-	-	[m]	-			[%]	[%]	[mm]	[mm]		
15	50,84196199	22,16421772	236,187	40019323	0,326	06:52	54	54	40	95	52,54	0,933

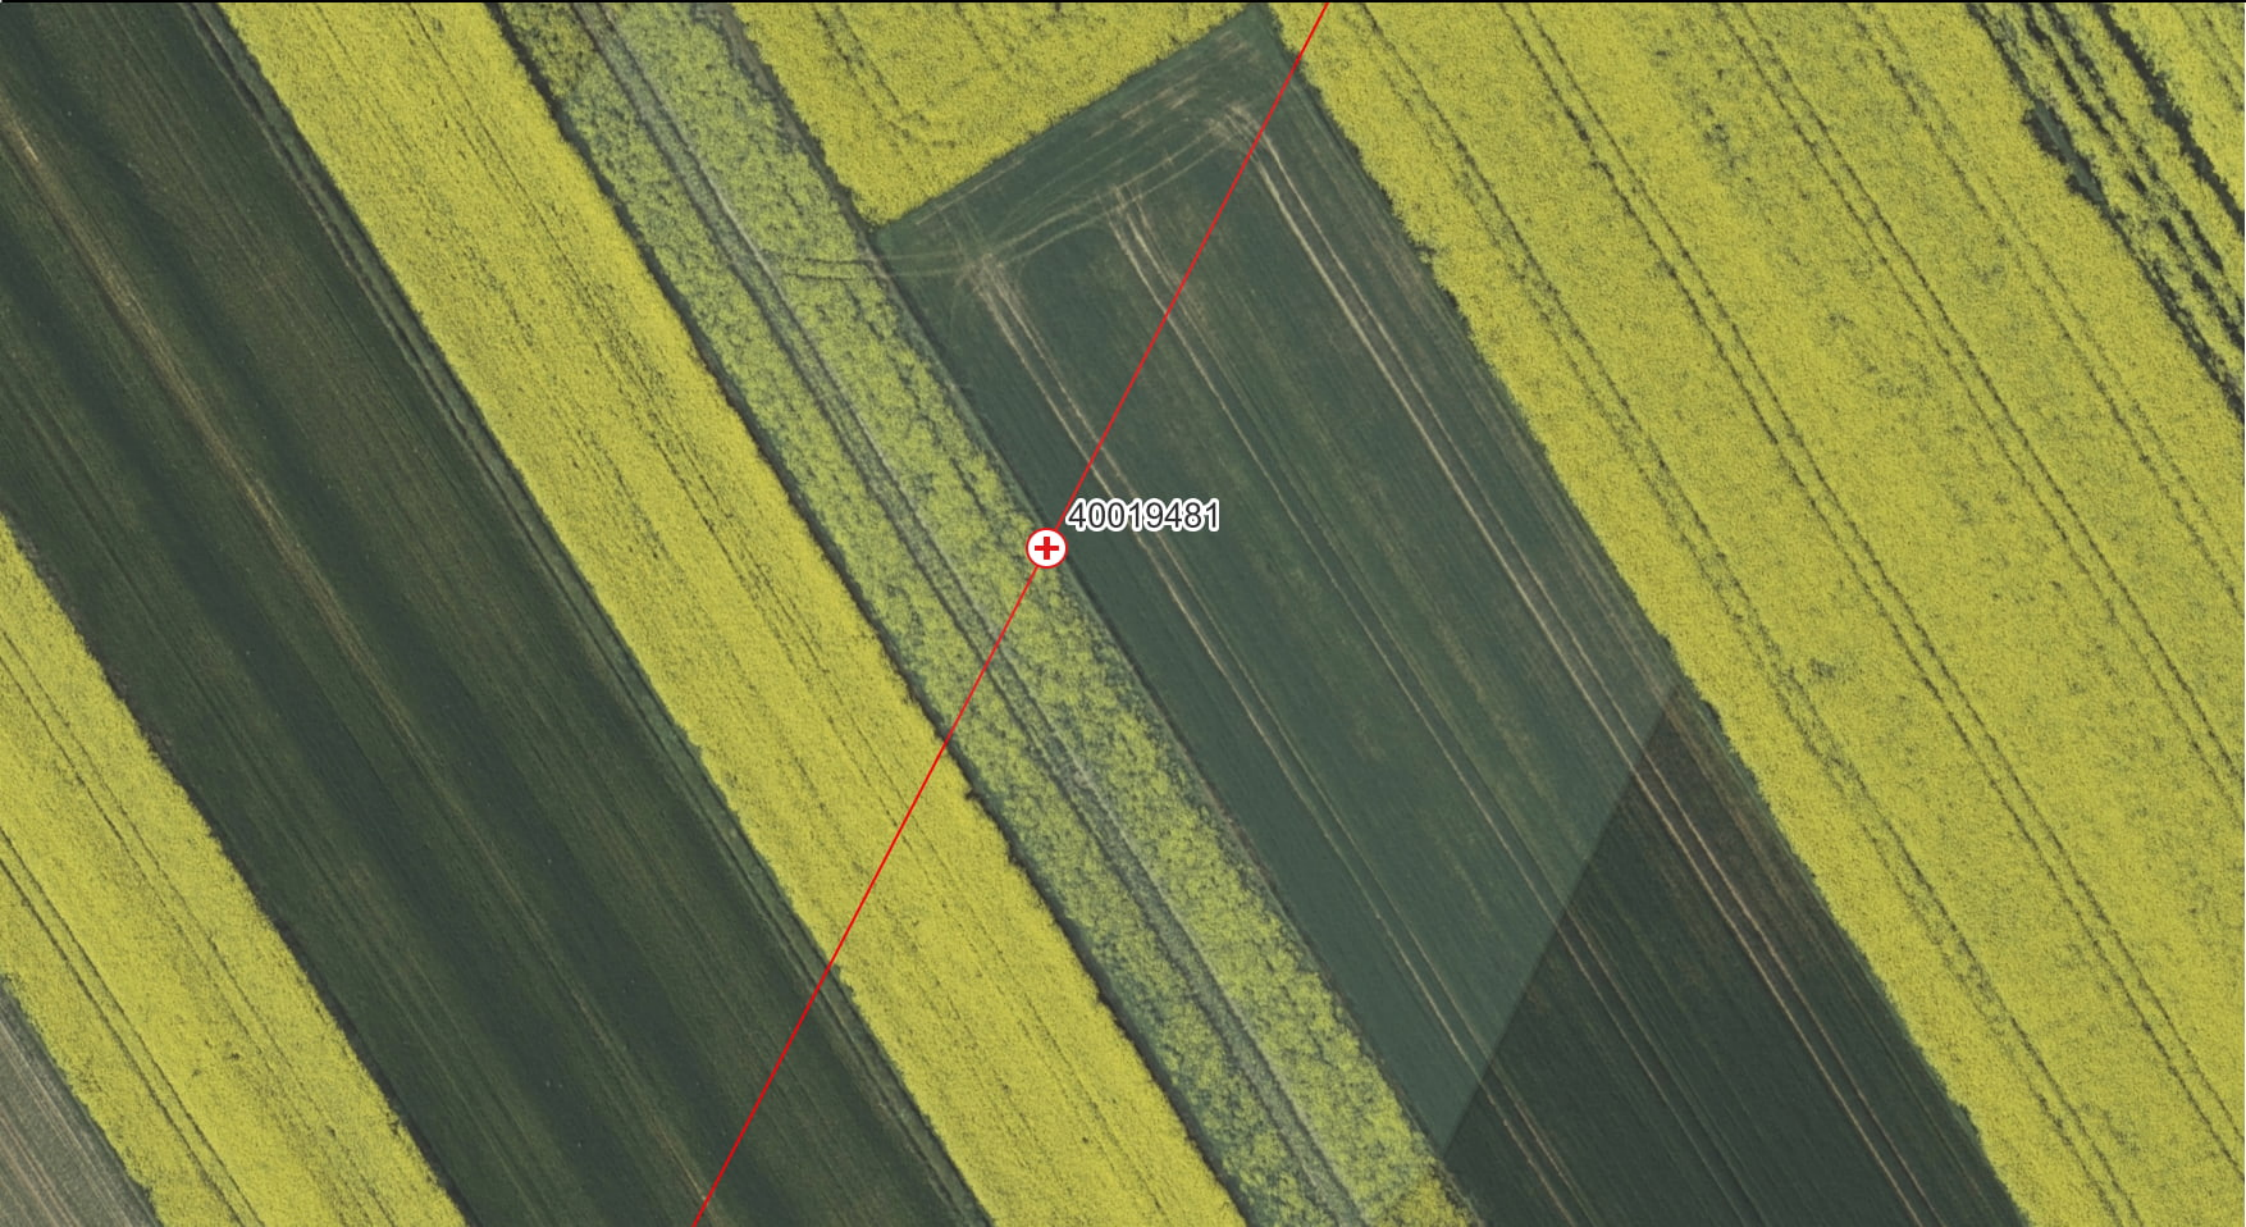
Współrzędne GPS				Informacje o loklizacji anomalii			Pęknięcia i ubytki metalu					
Poz.	Szerokość (WGS84)	Długość (WGS84)	Wysokość	Id anomalii	Odległość od anomalii do najbliższej poprzedzającej spoiny	Pozycja zegarowa na obwodzie rury patrząc zgodnie z relacją gazociągu	Przeciętna głębokość	Głębokość piku	Długość	Szerokość	Bezpieczne Ciśnieniem Operacyjnym, P Bezpieczne (ASME B31.G)	ERF (Ubytek metalu)
	-	-	[m]	-			[%]	[%]	[mm]	[mm]		
16	50,84464852	22,16732324	236,822	40019481	7,205	06:18	58	58	20	104	54,16	0,905

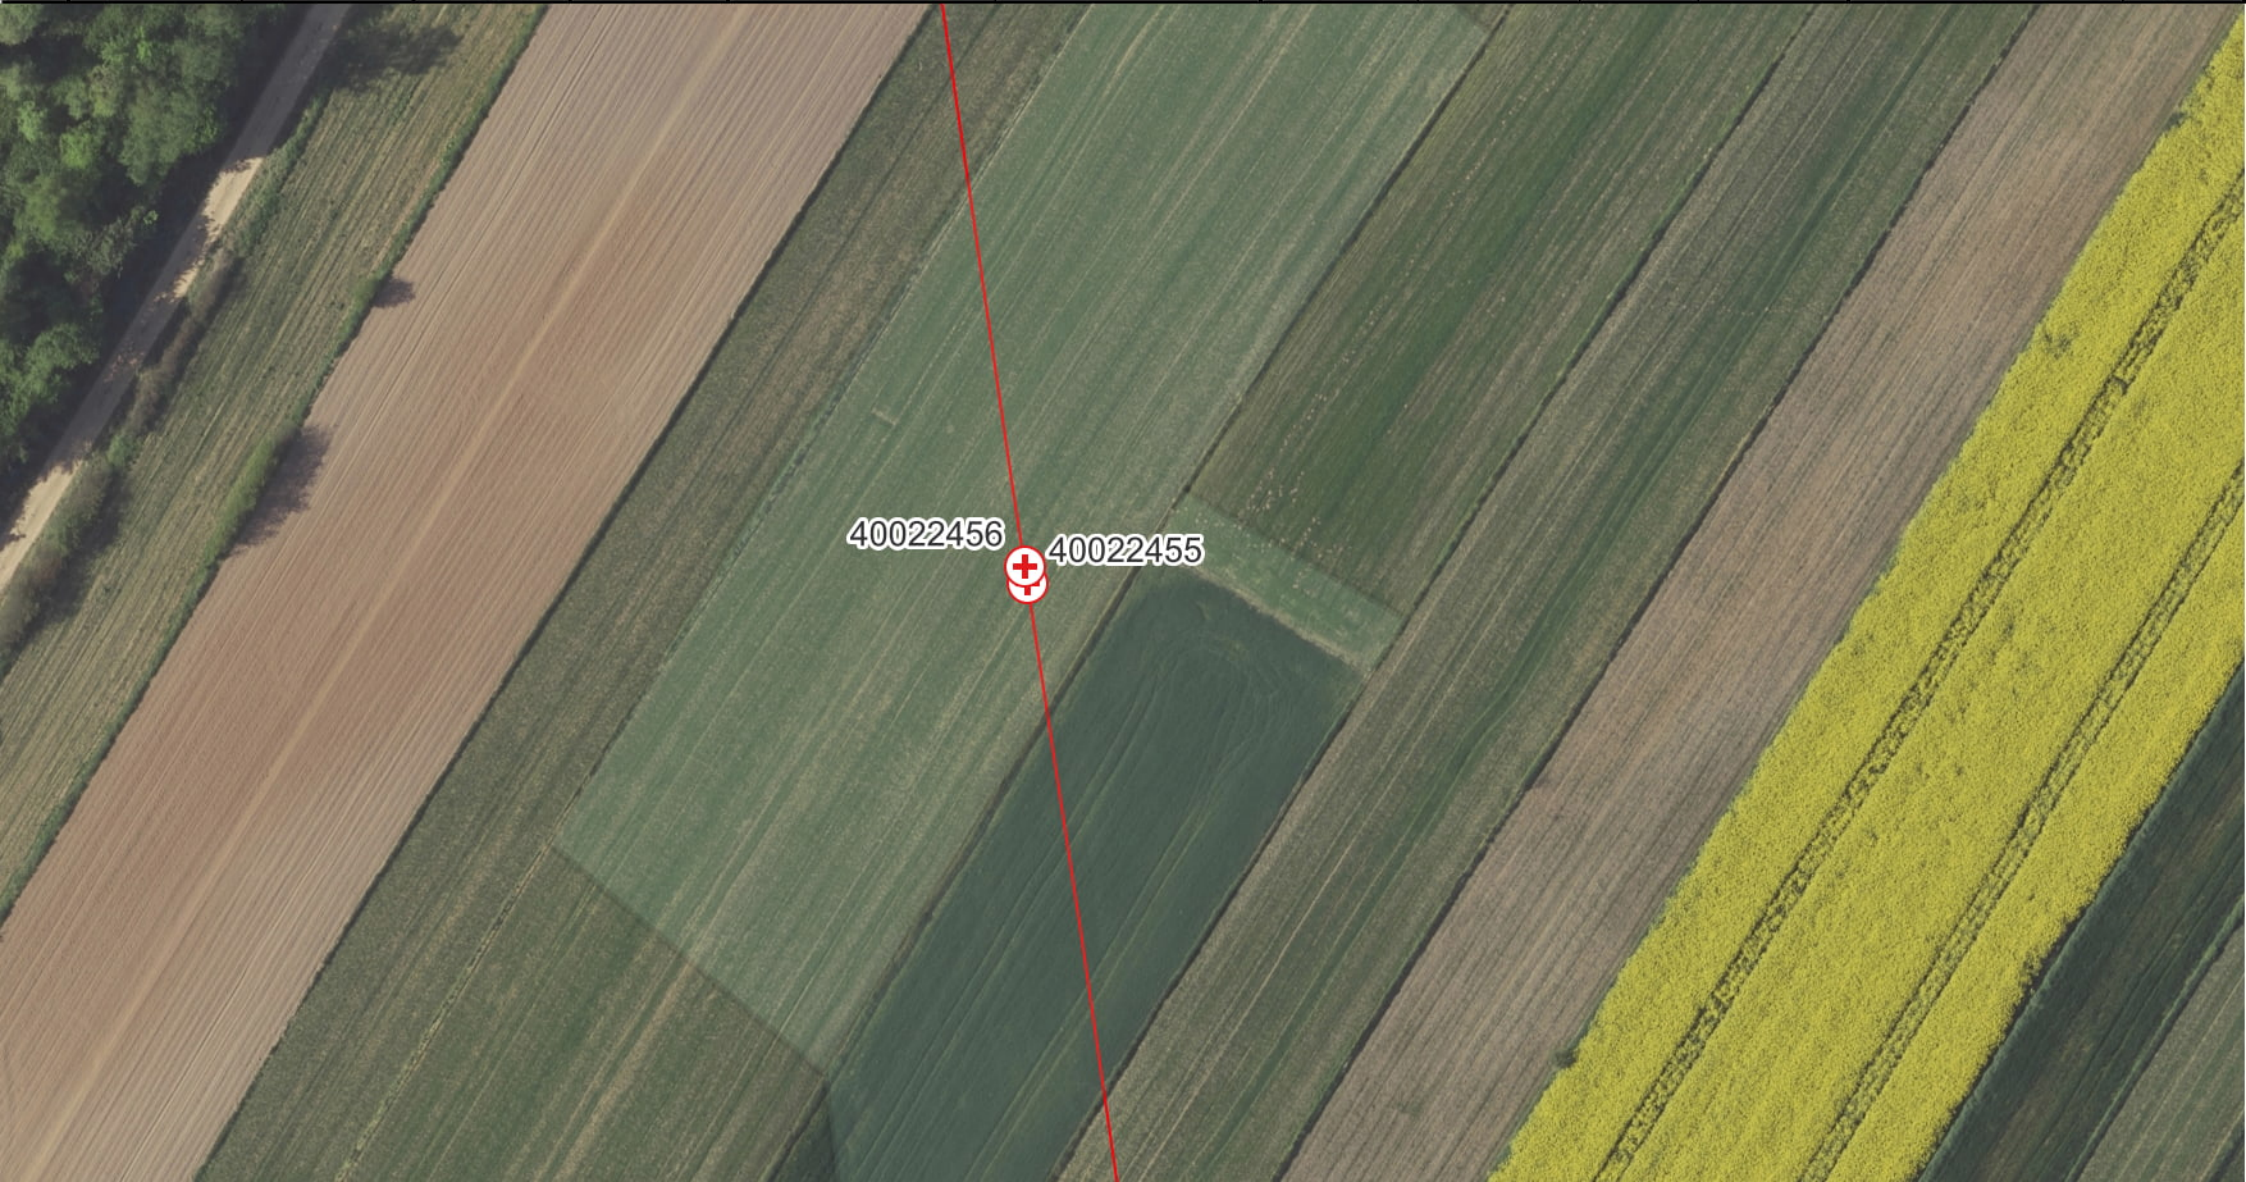
Szczegółowy wykaz anomalii wykrytych podczas łokowania na gazociągu DN700 Rozwadów - Końskowola na odcinku Rozwadów - Wierzbica												
Współrzędne GPS				Informacje o lokalizacji anomalii			Pęknięcia i ubytki metalu					
Poz.	Szerokość (WGS84)	Długość (WGS84)	Wysokość	Id anomalii	Odległość od anomalii do najbliższej poprzedzającej spoiny	Pozycja zegarowa na obwodzie rury patrząc zgodnie z relacją gazociągu	Przeciętna głębokość	Głębokość piku	Długość	Szerokość	Bezpieczne Ciśnieniem Operacyjnym, P Bezpieczne (ASME B31.G)	ERF (Ubytek metalu)
	-	-	[m]	-			[%]	[%]	[mm]	[mm]		
17	50,90447769	22,18379739	256,413	40022455	4,95	10:36	58	58	27	24	53,55	0,915
	50,90449156	22,18379514	256,409	40022456	6,456	01:44	14	14	99	109	53,16	0,922

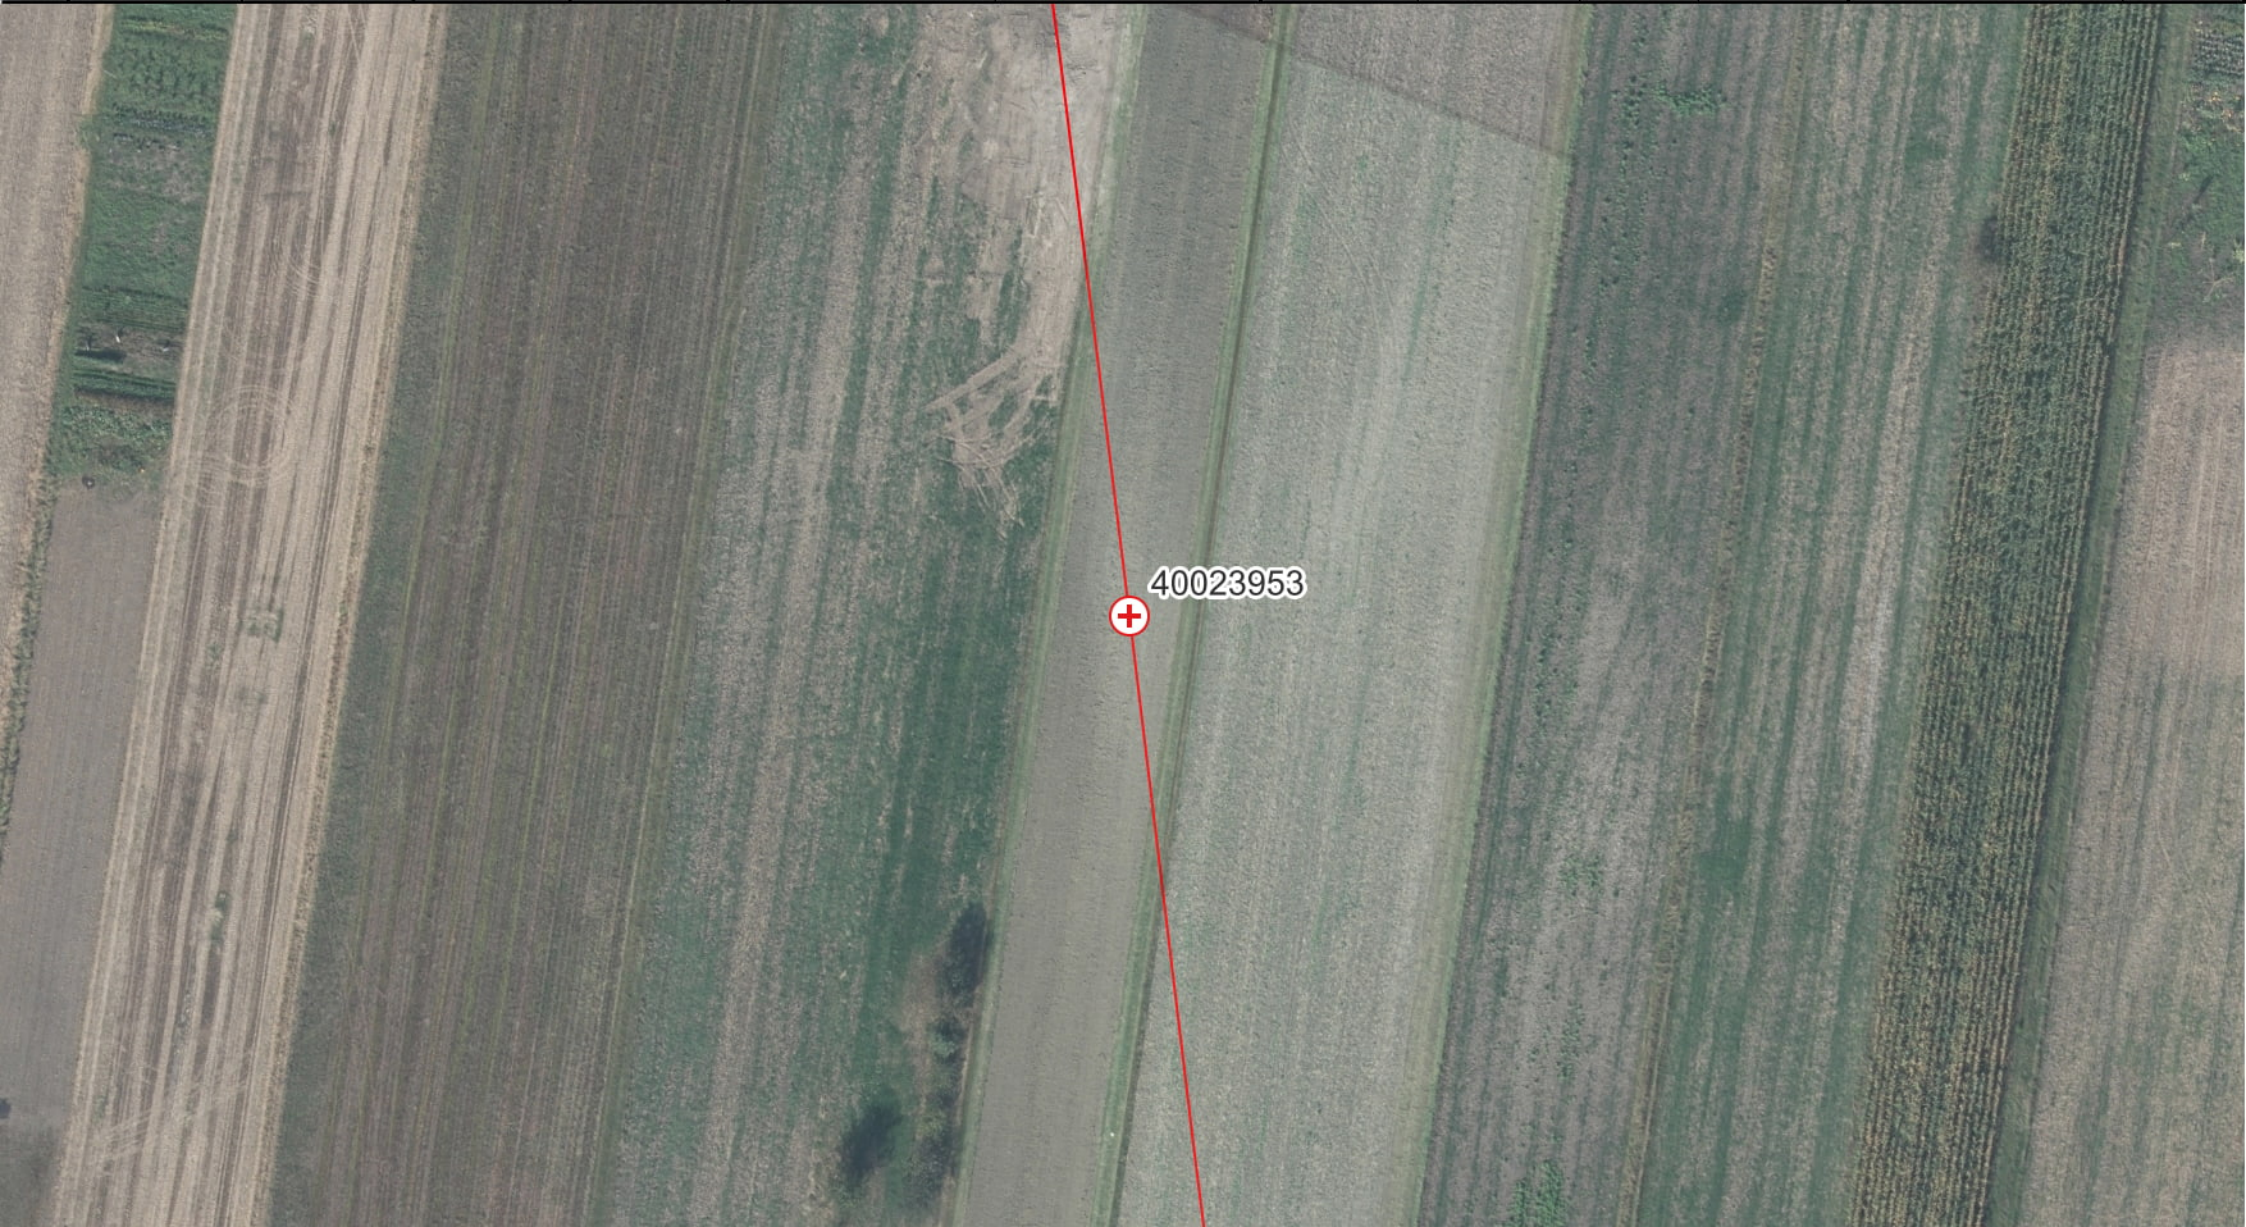
Szczegółowy wykaz anomalii wykrytych podczas tłokowania na gazociągu DN700 Rozwadów - Końskowola na odcinku Rozwadów - Wierzbica												
Współrzędne GPS				Informacje o lokalizacji anomalii			Pęknięcia i ubytki metalu					
Poz.	Szerokość (WGS84)	Długość (WGS84)	Wysokość	Id anomalii	Odległość od anomalii do najbliższej poprzedzającej spoiny	Pozycja zegarowa na obwodzie rury patrząc zgodnie z relacją gazociągu	Przeciętna głębokość	Głębokość piku	Długość	Szerokość	Bezpieczne Ciśnieniem Operacyjnym, P Bezpieczne (ASME B31.G)	ERF (Ubytek metalu)
	-	-	[m]	-			[%]	[%]	[mm]	[mm]		
18	50,94154999	22,16326521	195,548	40023953	2,58	05:52	41	53	33	39	53,25	0,92
