Szczegółowy wykaz anomalii wykrytych podczas tłokowania na gazociągu DN700 Rozwadów - Końskowola na odcinku Rozwadów - Wierzbica

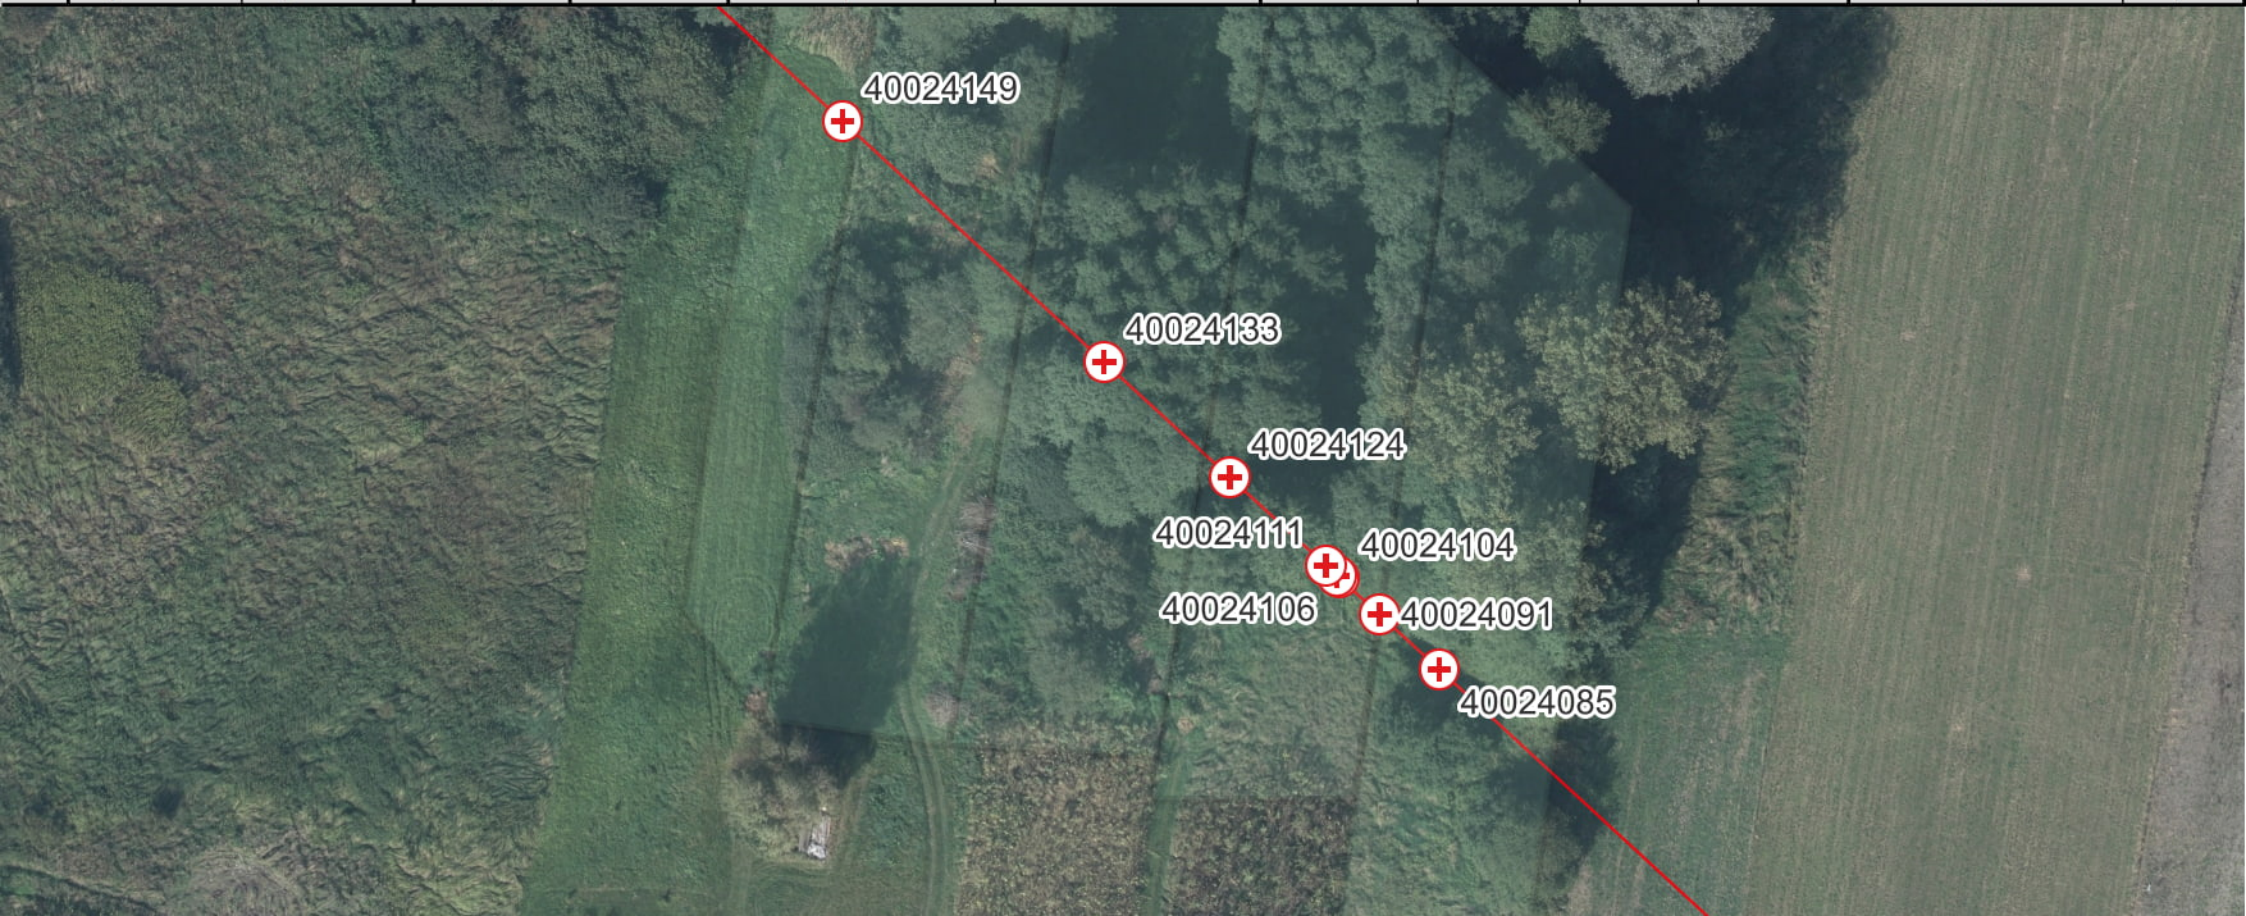
-	-	[m]	-			[%]	[%]	[mm]	[mm]		
19	50,94627144	22,16152784	182,323	40024085	7,165	07:58	50	50	20	35	54,29	0,903
20	50,9463261	22,16144068	182,178	40024091	0,043	07:10	52	52	21	78	54,21	0,904
21	50,94636293	22,16138231	182,066	40024104	5,984	07:06	25	43	158	67	45,82	1,069
	50,9463652	22,16137873	182,059	40024106	6,392	07:22	43	63	78	122	47,03	1,042
	50,94637534	22,16136267	182,029	40024111	8,035	05:54	38	51	102	268	47,17	1,039
22	50,94646301	22,16122433	181,794	40024124	6,058	08:24	50	50	25	35	54,04	0,907
23	50,94657795	22,16104296	181,706	40024133	7,477	06:44	24	57	100	340	55,78	0,878
24	50,94681624	22,16066553	181,287	40024149	7,435	07:44	38	60	89	130	56,35	0,87

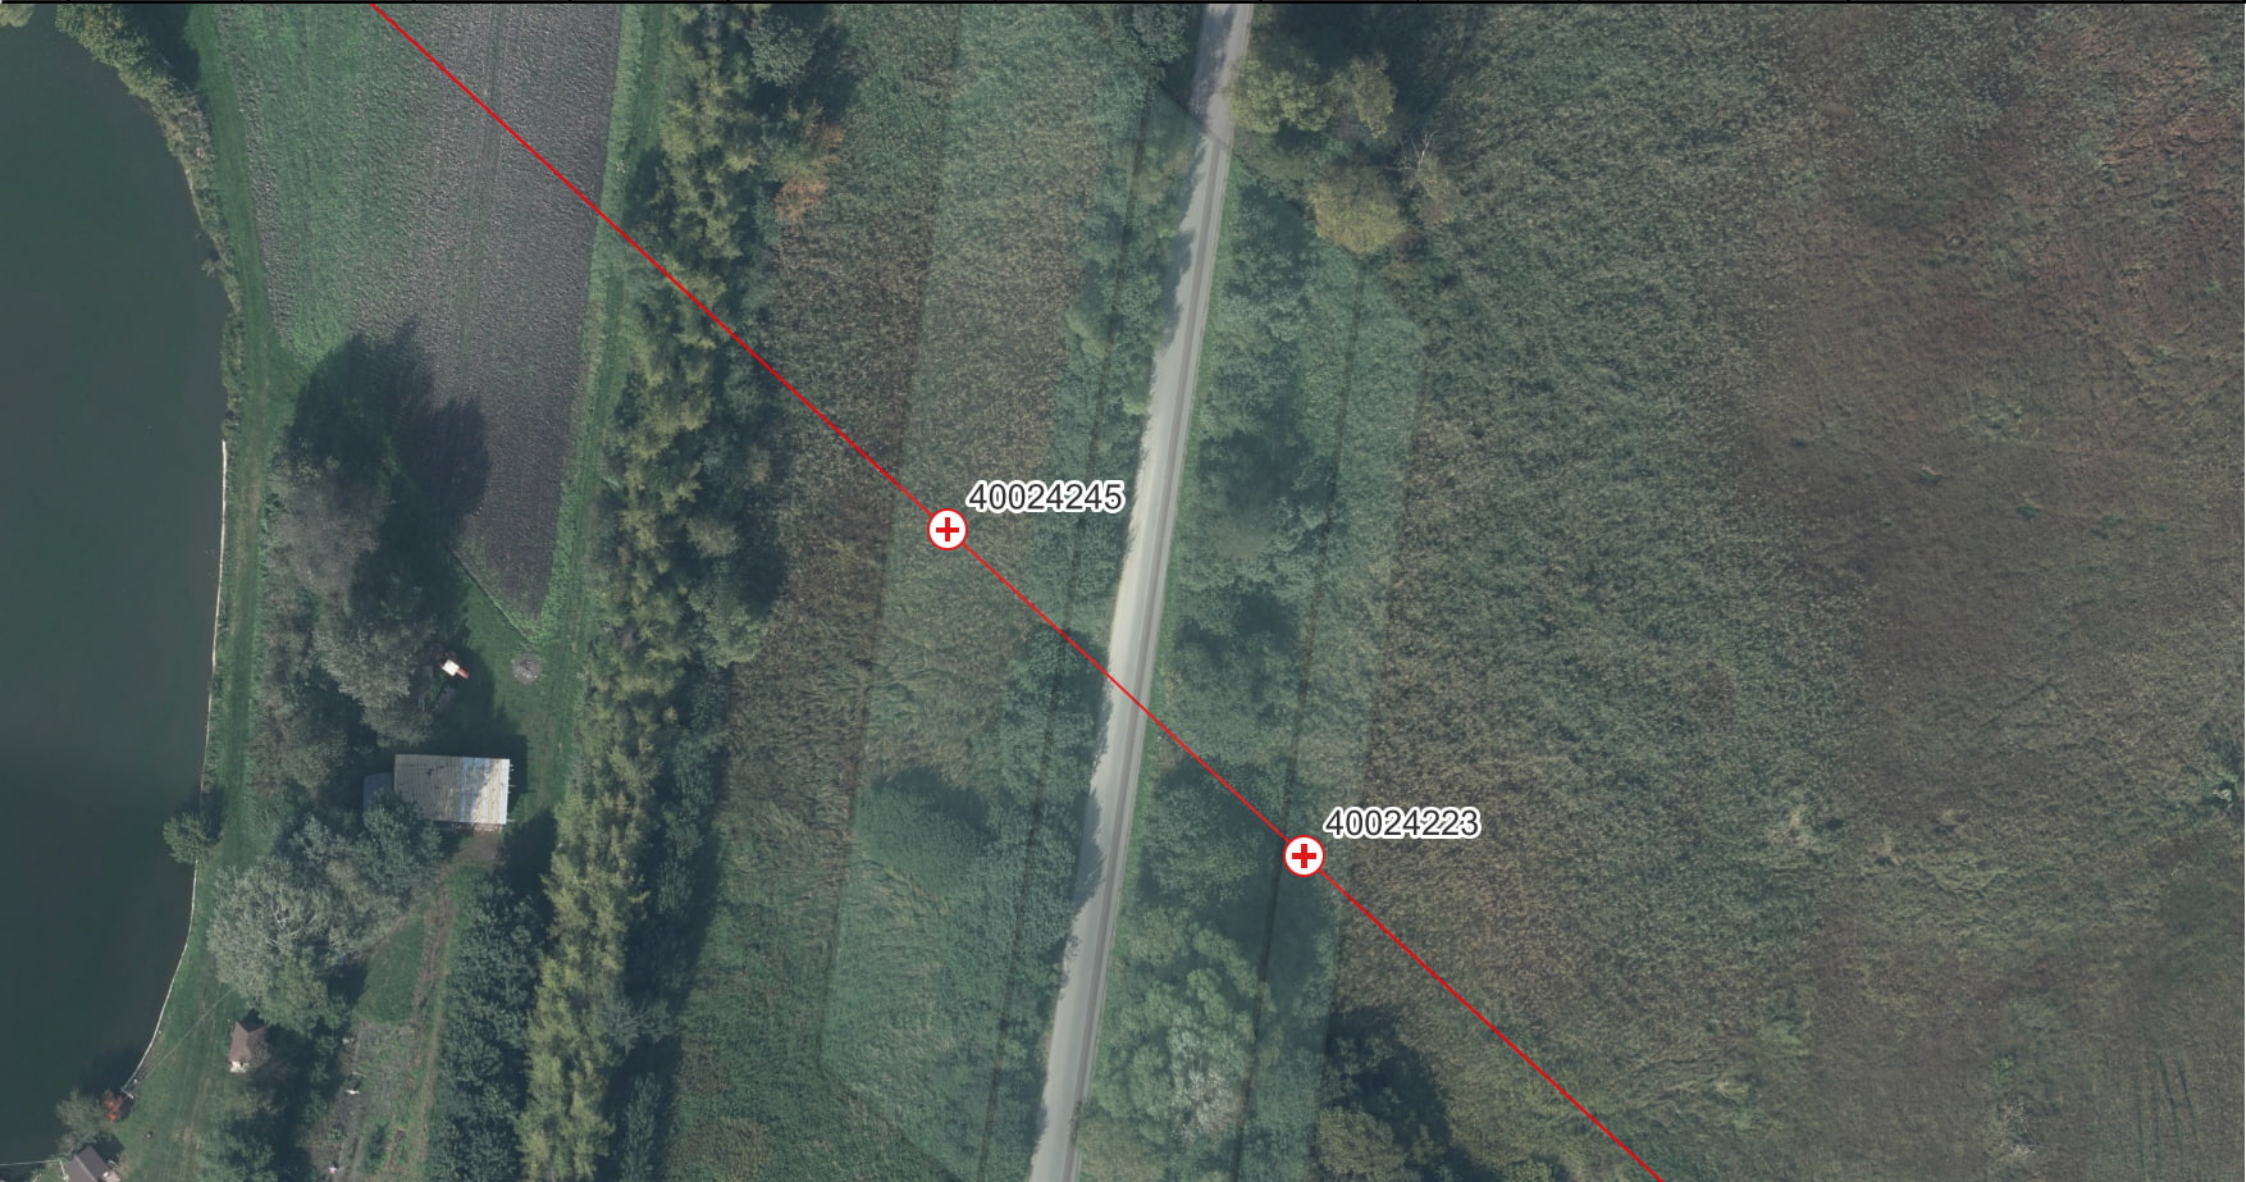
Szczegółowy wykaz anomalii wykrytych podczas tłokowania na gazociągu DN700 Rozwadów - Końskowola na odcinku Rozwadów - Wierzbica												
Współrzędne GPS				Informacje o lokalizacji anomalii			Pęknięcia i ubytki metalu					
Poz.	Szerokość (WGS84)	Długość (WGS84)	Wysokość	Id anomalii	Odległość od anomalii do najbliższej poprzedzającej spoiny	Pozycja zegarowa na obwodzie rury patrząc zgodnie z relacją gazociągu	Przeciętna głębokość	Głębokość piku	Długość	Szerokość	Bezpieczne Ciśnieniem Operacyjnym, P Bezpieczne (ASME B31.G)	ERF (Ubytek metalu)
	-	-	[m]	-			[%]	[%]	[mm]	[mm]		
25	50,94831764	22,15827262	180,136	40024223	3,738	00:12	52	52	45	24	63,04	0,777
26	50,94864164	22,15775524	180,007	40024245	2,237	06:58	53	53	32	42	64,29	0,762

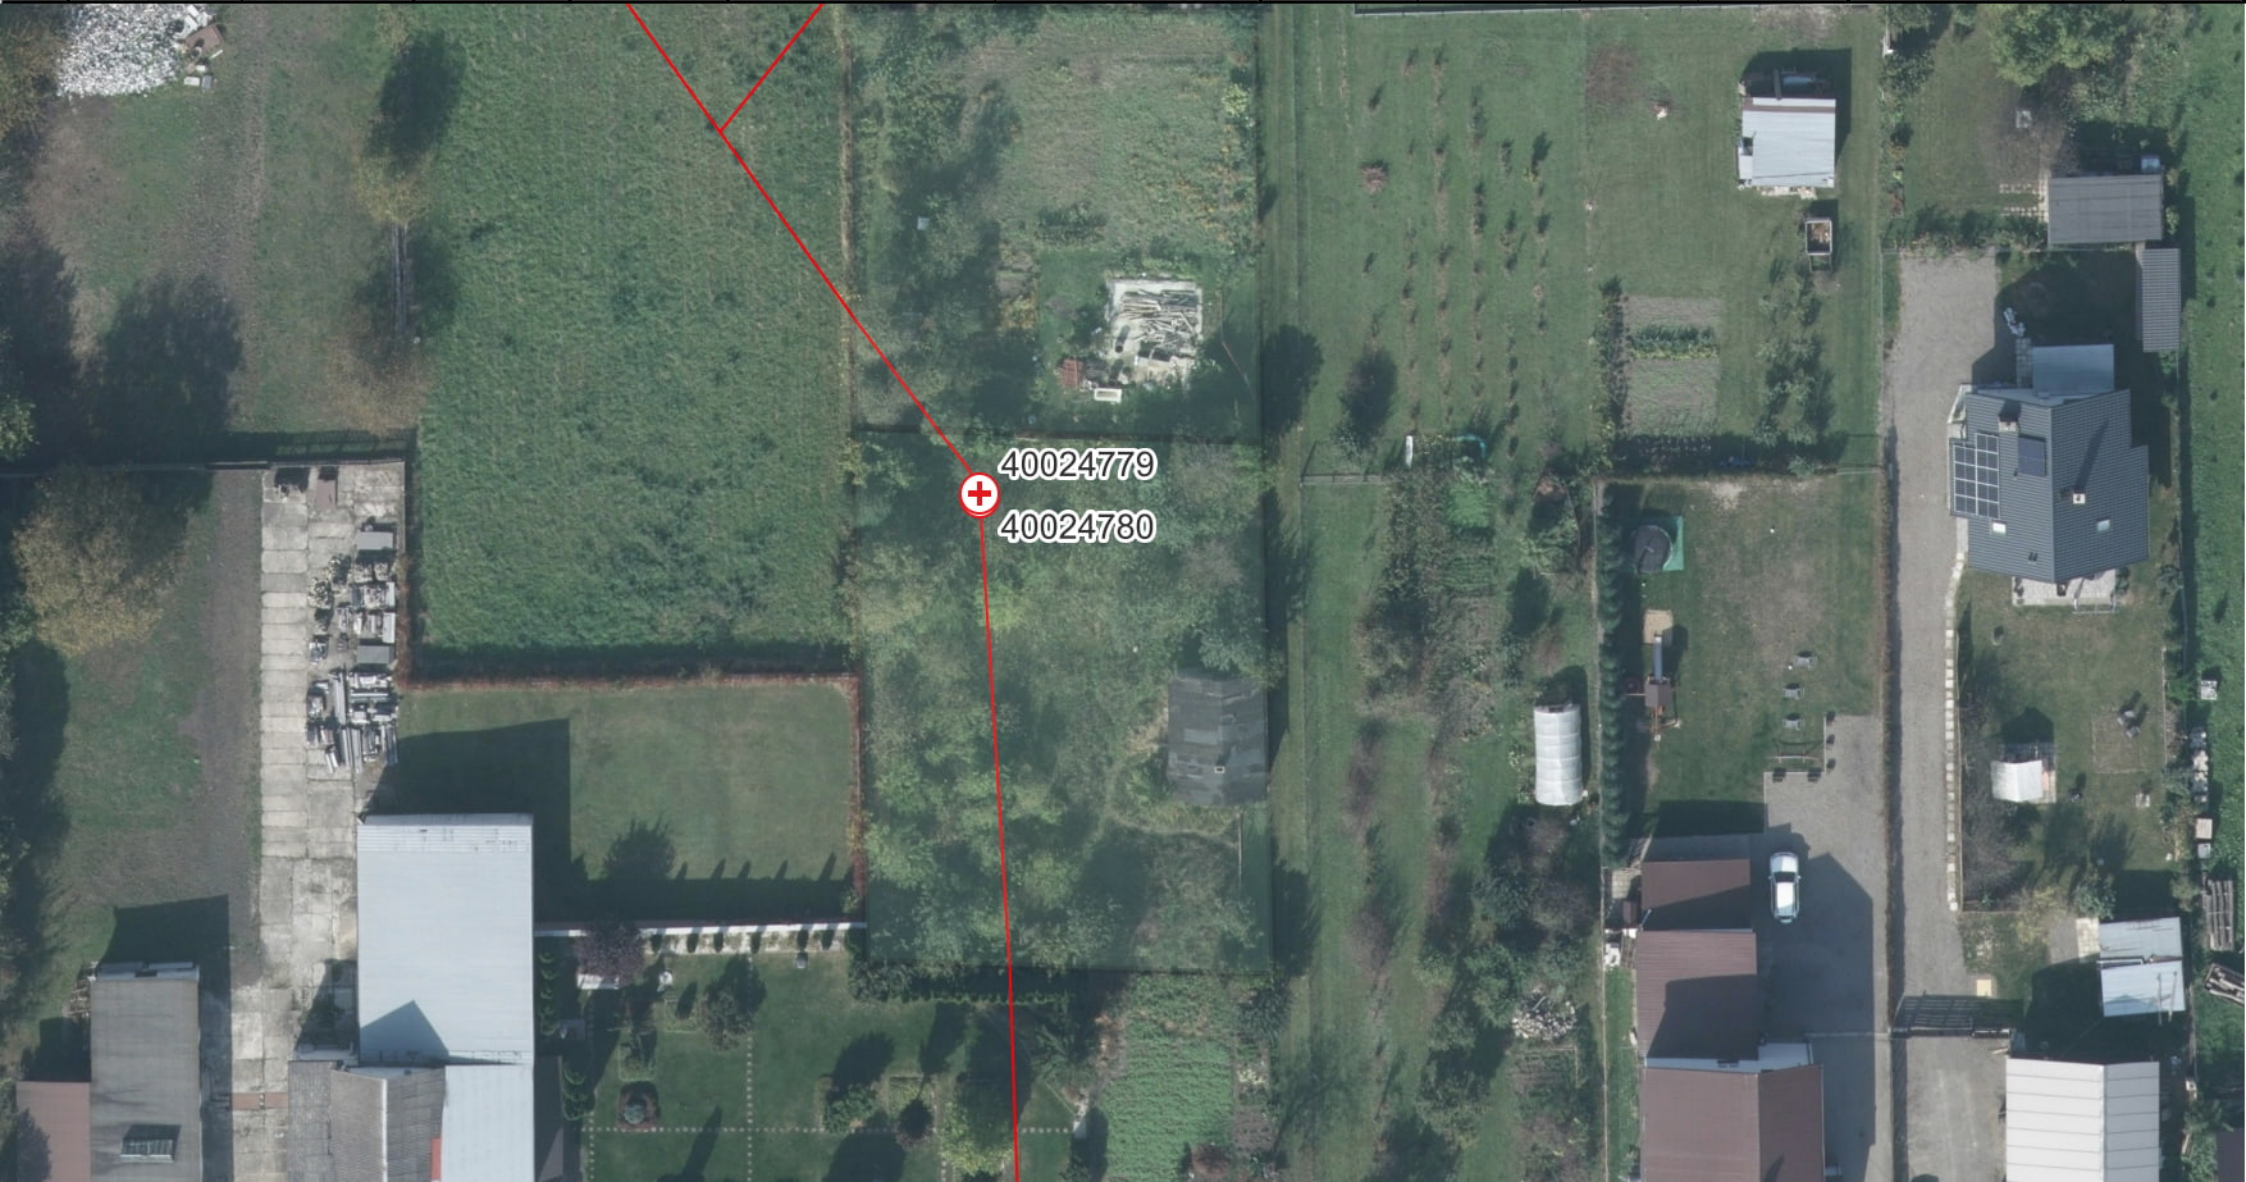
Szczegółowy wykaz anomalii wykrytych podczas łokowania na gazociągu DN700 Rozwadów - Końskowola na odcinku Rozwadów - Wierzbica												
Współrzędne GPS				Informacje o lokalizacji anomalii			Pęknięcia i ubytki metalu					
Poz.	Szerokość (WGS84)	Długość (WGS84)	Wysokość	Id anomalii	Odległość od anomalii do najbliższej poprzedzającej spoiny	Pozycja zegarowa na obwodzie rury patrząc zgodnie z relacją gazociągu	Przeciętna głębokość	Głębokość piku	Długość	Szerokość	Bezpieczne Ciśnieniem Operacyjnym, P Bezpieczne (ASME B31.G)	ERF (Ubytek metalu)
	-	-	[m]	-			[%]	[%]	[mm]	[mm]		
27	50,95694706	22,14635898	212,212	40024779	0,786	06:26	37	53	33	19	53,25	0,92
	50,95694794	22,14635806	212,212	40024780	0,911	06:24	60	60	19	45	54,18	0,904

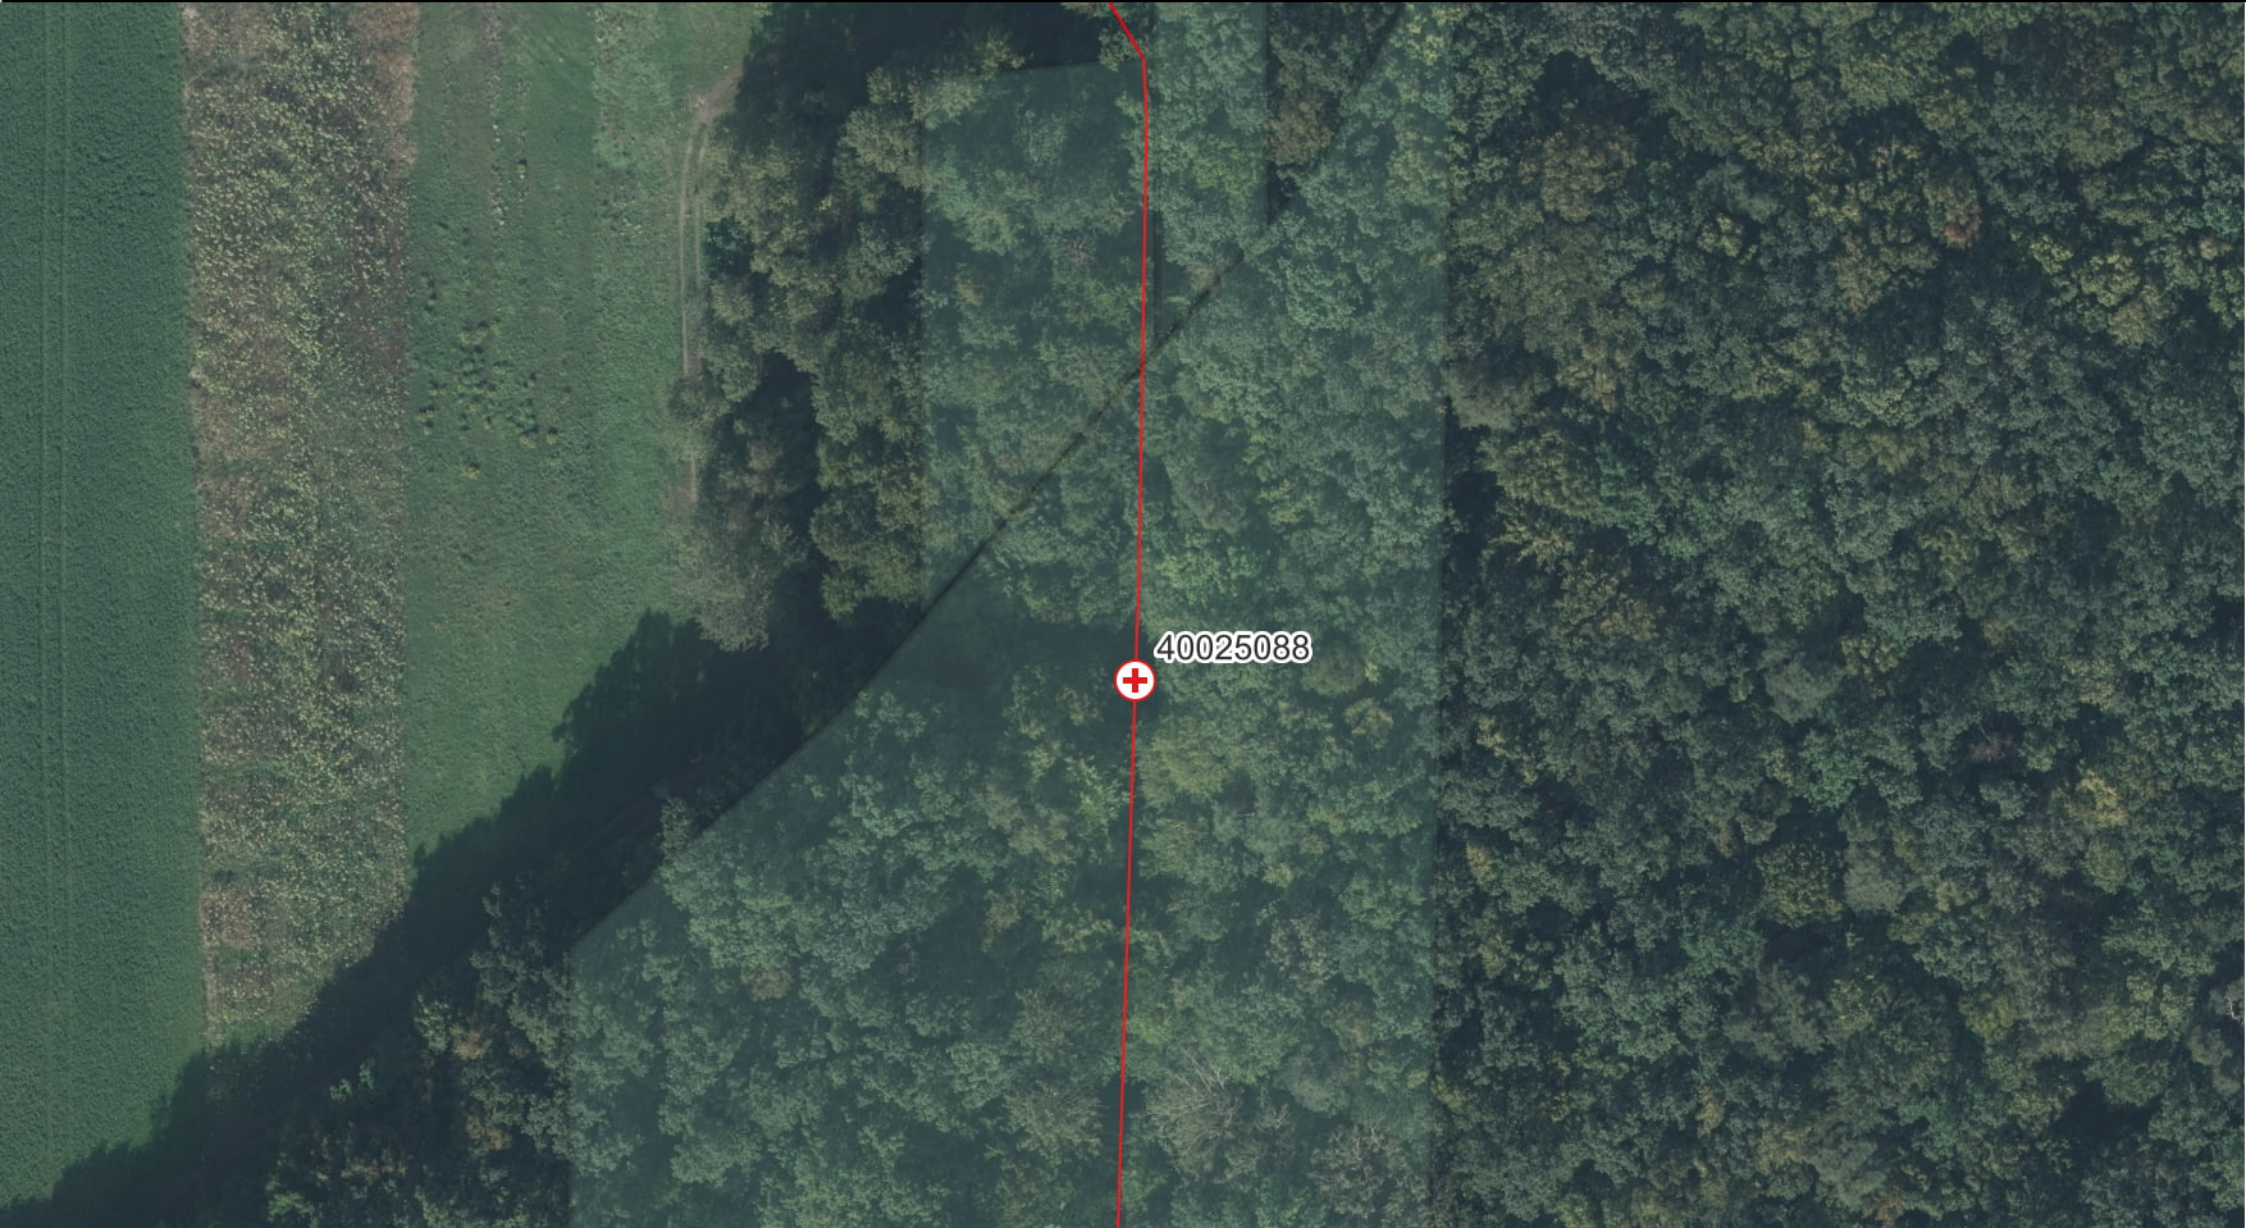
Współrzędne GPS				Informacje o lokalizacji anomalii		Pęknięcia i ubytki metalu						
Poz.	Szerokość (WGS84)	Długość (WGS84)	Wysokość	Id anomalii	Odległość od anomalii do najbliższej poprzedzającej spoiny	Pozycja zegarowa na obwodzie rury patrząc zgodnie z relacją gazociągu	Przeciętna głębokość	Głębokość piku	Długość	Szerokość	Bezpieczne Ciśnieniem Operacyjnym, P Bezpieczne (ASME B31.G)	ERF (Ubytek metalu)
	-	-	[m]	-			[%]	[%]	[mm]	[mm]		
28	50,96483046	22,14222203	210,438	40025088	0,858	05:54	54	54	21	35	54,15	0,905

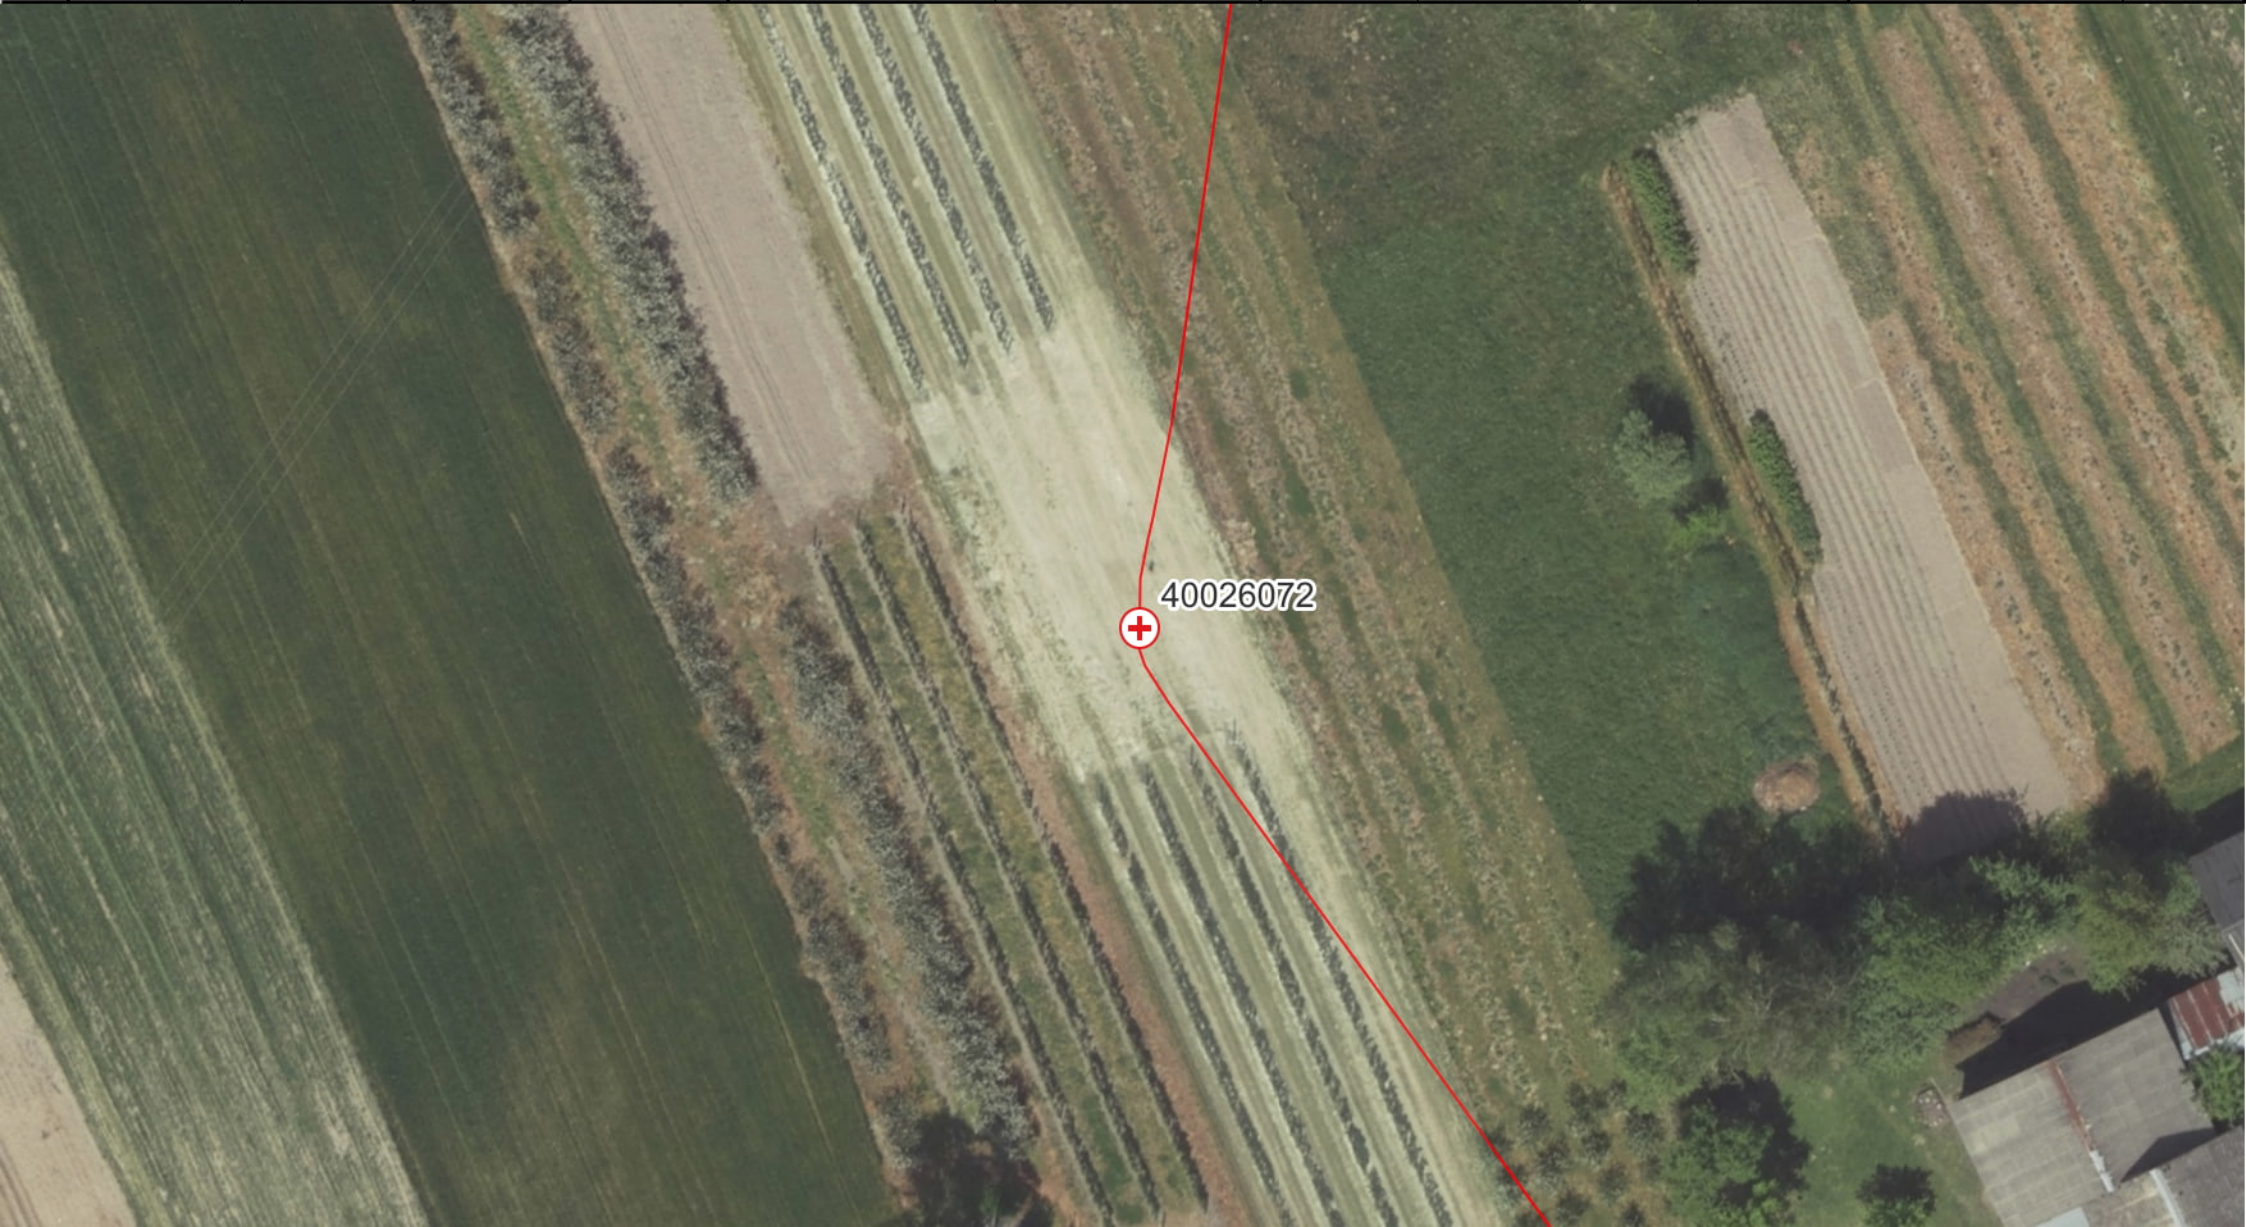
Współrzędne GPS				Informacje o lokalizacji anomalii			Pęknięcia i ubytki metalu					
Poz.	Szerokość (WGS84)	Długość (WGS84)	Wysokość	Id anomalii	Odległość od anomalii do najbliższej poprzedzającej spoiny	Pozycja zegarowa na obwodzie rury patrząc zgodnie z relacją gazociągu	Przeciętna głębokość	Głębokość piku	Długość	Szerokość	Bezpieczne Ciśnieniem Operacyjnym, P Bezpieczne (ASME B31.G)	ERF (Ubytek metalu)
	-	-	[m]	-			[%]	[%]	[mm]	[mm]		
30	50,98882105	22,12685223	179,658	40026072	0,388	05:22	80	80	20	54	53,56	0,915

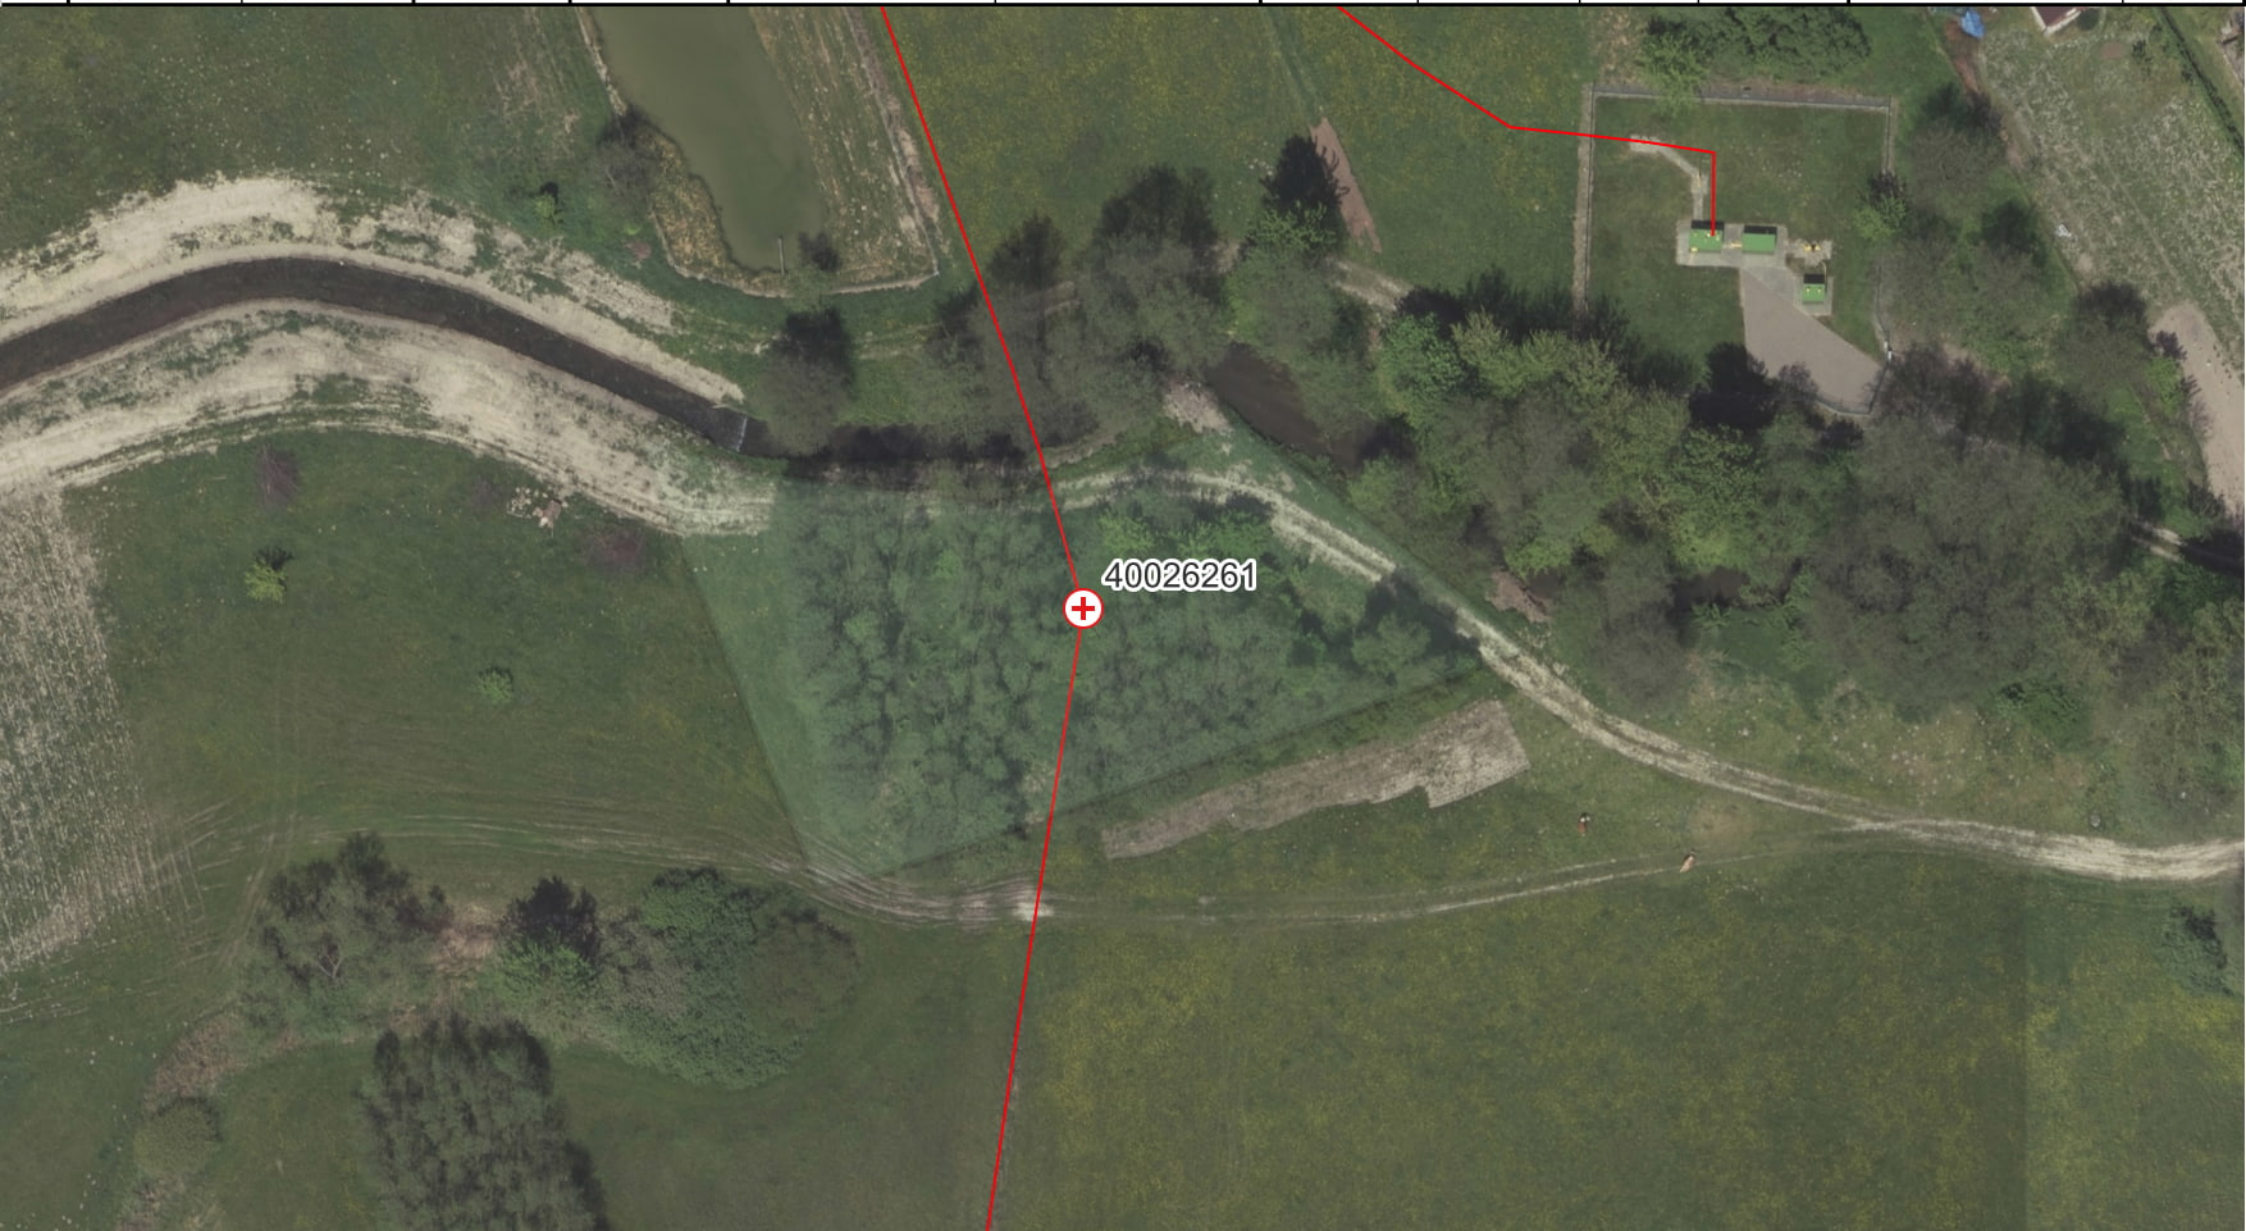
Współrzędne GPS				Informacje o lokalizacji anomalii			Pęknięcia i ubytki metalu					
Poz.	Szerokość (WGS84)	Długość (WGS84)	Wysokość	Id anomalii	Odległość od anomalii do najbliższej poprzedzającej spoiny	Pozycja zegarowa na obwodzie rury patrząc zgodnie z relacją gazociągu	Przeciętna głębokość	Głębokość piku	Długość	Szerokość	Bezpieczne Ciśnieniem Operacyjnym, P Bezpieczne (ASME B31.G)	ERF (Ubytek metal)
	-	-	[m]	-			[%]	[%]	[mm]	[mm]		
31	50,9931175	22,12813528	175,274	40026261	2,882	00:22	51	51	39	84	57,35	0,854

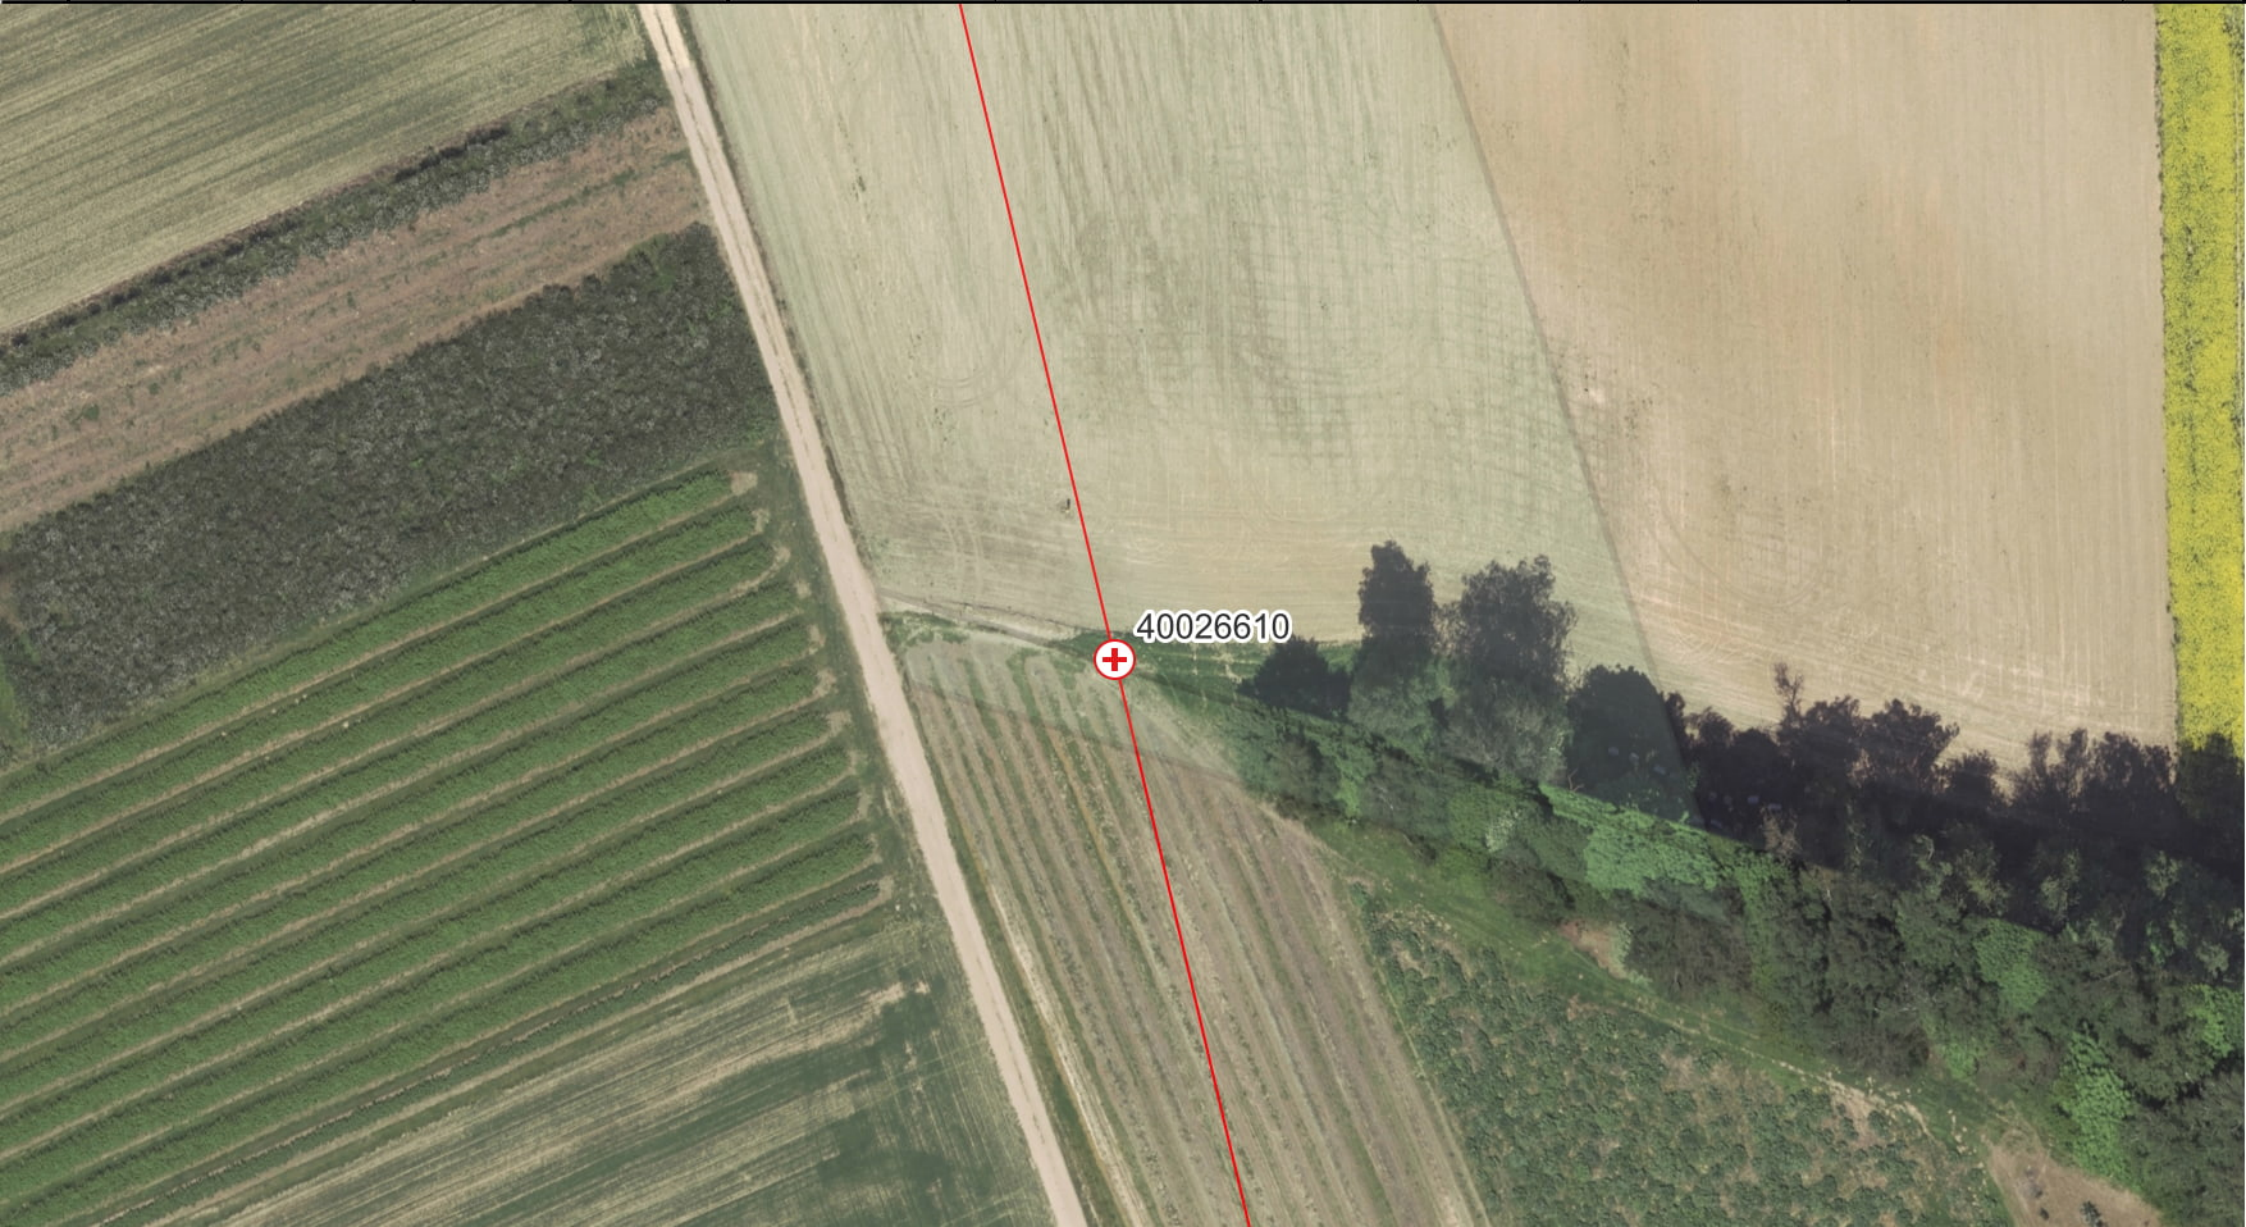
Współrzędne GPS				Informacje o lokalizacji anomalii			Pęknięcia i ubytki metalu					
Poz.	Szerokość (WGS84)	Długość (WGS84)	Wysokość	Id anomalii	Odległość od anomalii do najbliższej poprzedzającej spoiny	Pozycja zegarowa na obwodzie rury patrząc zgodnie z relacją gazociągu	Przeciętna głębokość	Głębokość piku	Długość	Szerokość	Bezpieczne Ciśnieniem Operacyjnym, P Bezpieczne (ASME B31.G)	ERF (Ubytek metalu)
	-	-	[m]	-			[%]	[%]	[mm]	[mm]		
33	51,00519881	22,1237671	219,213	40026610	2,704	08:04	58	58	16	36	54,4	0,901
