URZĄD MIASTA W WIŚLE

OPINIA KONSTRUKCYJNA

WPŁYW ROZMIESZCZENIA OGNIW FOTOWOLTAICZNYCH NA FRAGMENTIE DACHU URZĘDU MIASTA NA STAN BEZPIECZEŃSTWA ELEMENTÓW KONSTRUKCYJNYCH DACHU

Maj 2023

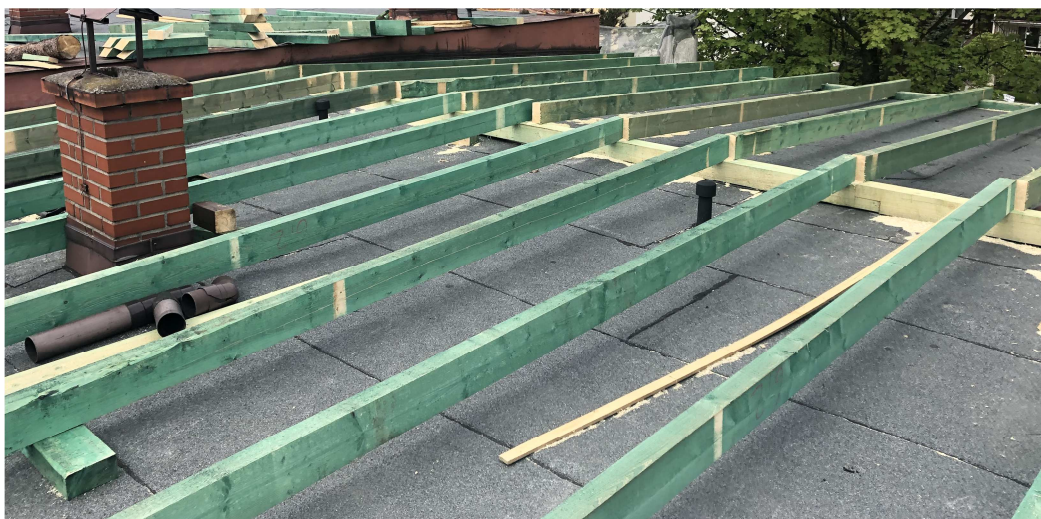
Fot 1. Zdjęcie z fazy realizacja nowego poszycia

Na dzień wykonywania wizji lokalnej konstrukcja dachu nie wykazuje przekroczenia stanów granicznych SGN i SGU. Stan techniczny zaliczono do klasy A2.
