RYSUNEK ARCHIWALNY Z OKRESU BUDOWY BOISK - LOKALIZACJA USZKODZEŃ SYSTEMU DRENARSKIEGO

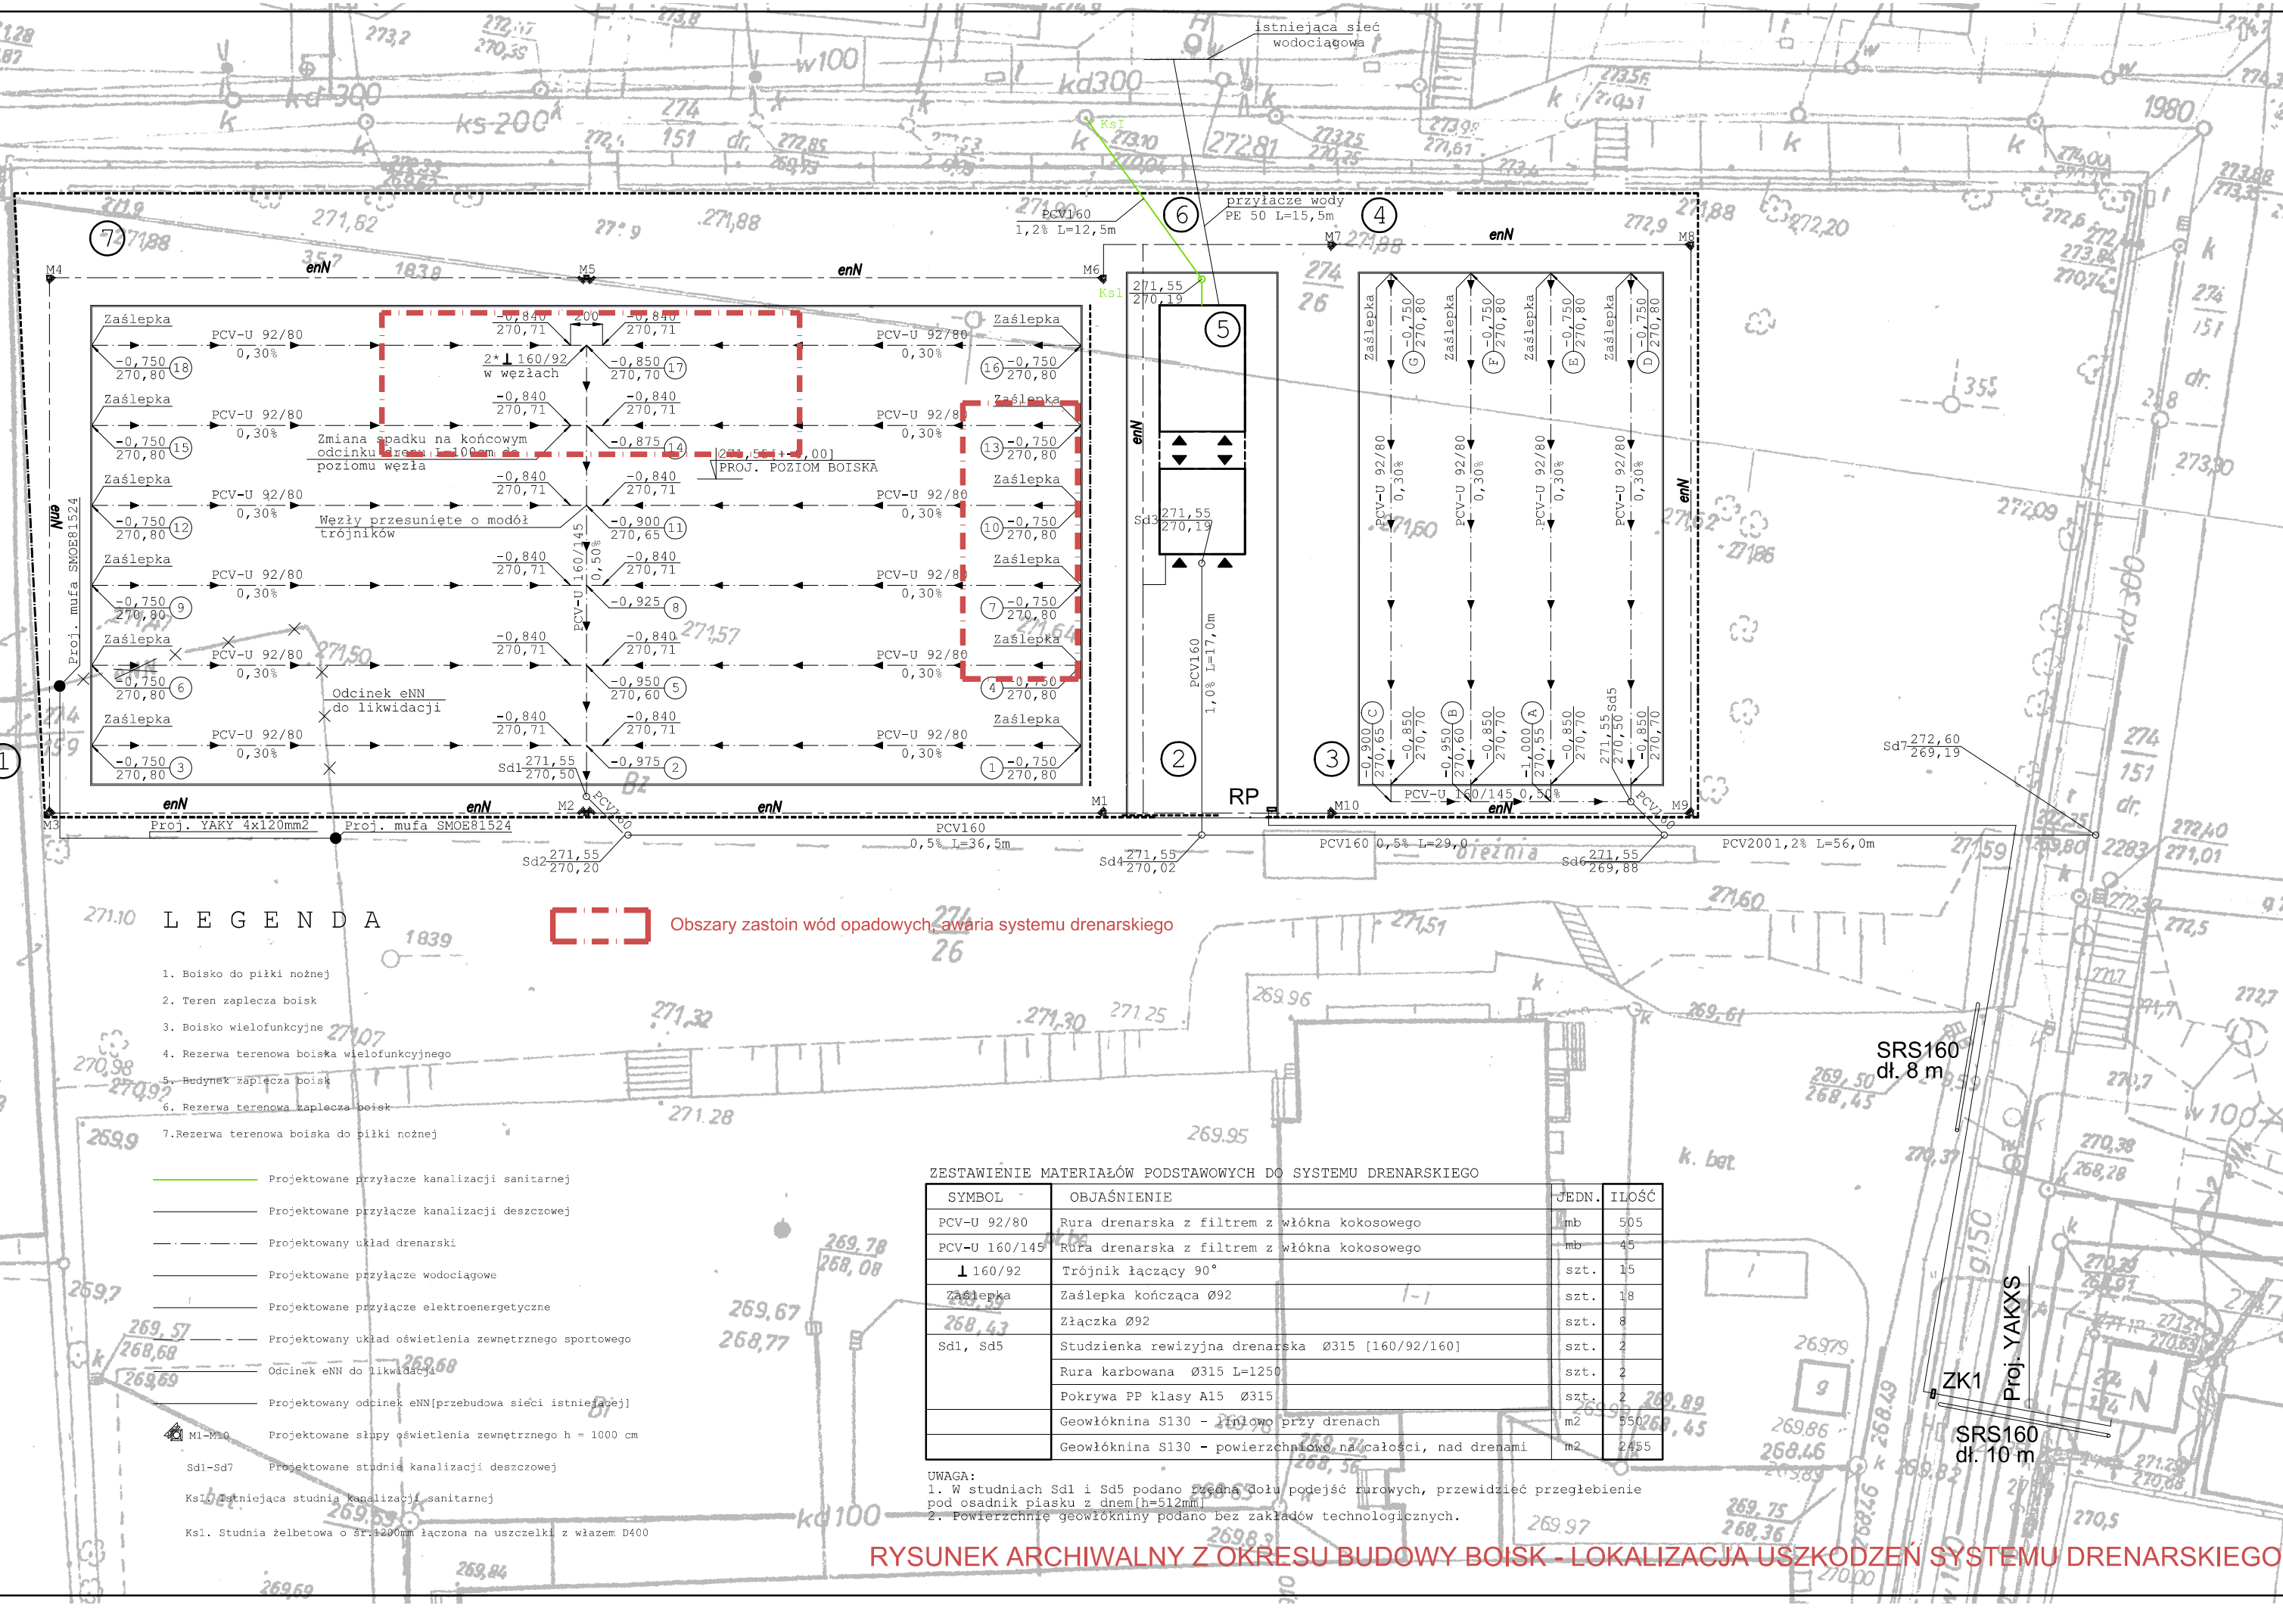
Obszary zastoin wód opadowych, awaria systemu drenarskiego
