Zakres i cel ekspertyzy: Ekspertyza techniczna stanu konstrukcji elementów budynku z uwzględnieniem remontów zbiorników żelbetowych przy budynku Klinki Chorób Zakaźnych przy ul. Radiowej 7 w Kielcach.

Plan: RZUT DACHU

Numer rysunku: 5.

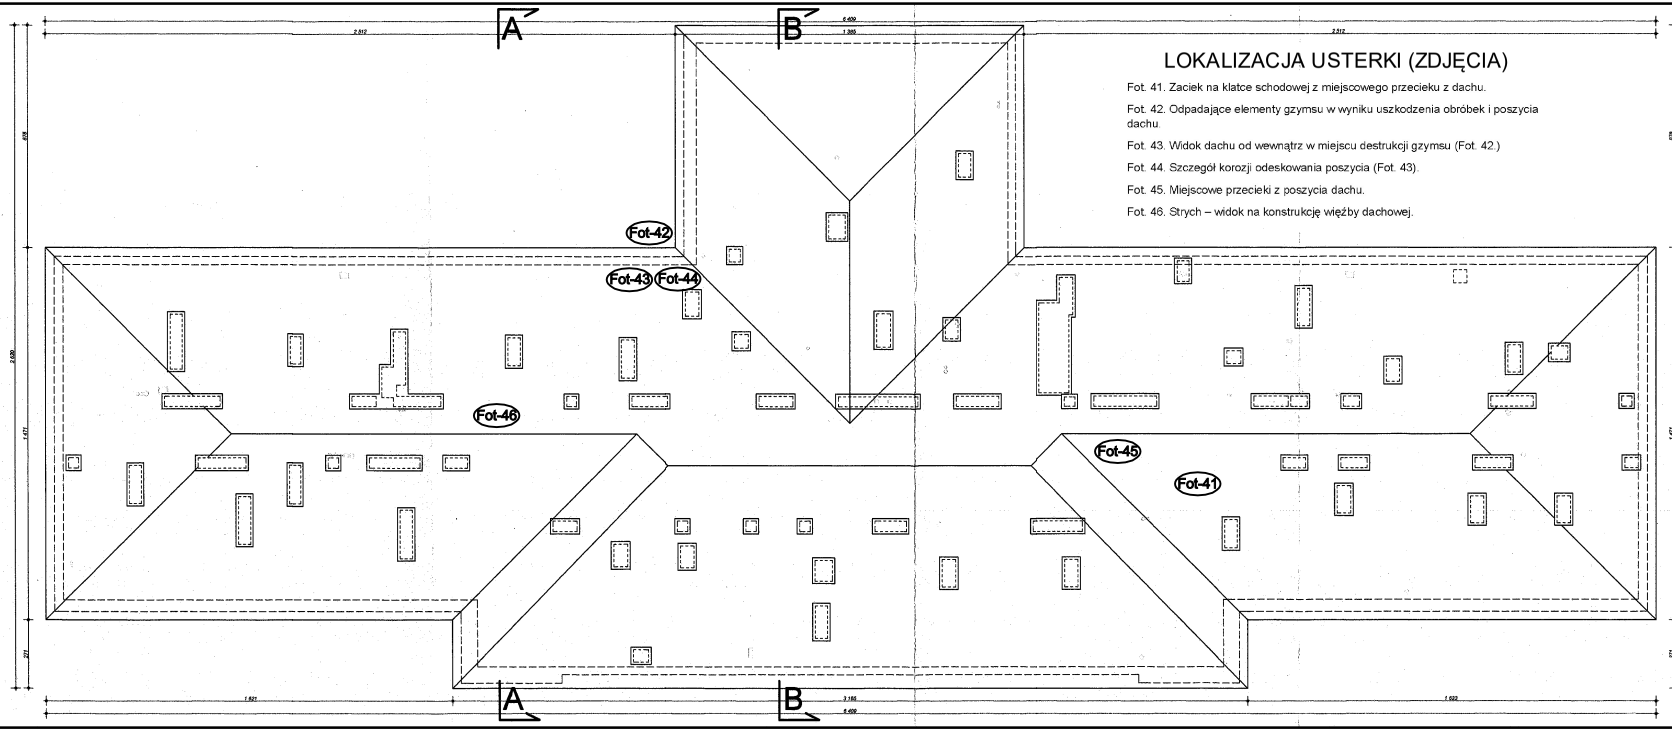
Fot. 41. Zaciek na klatce schodowej z miejscowego przecieku z dachu.

Fot. 42. Odpadające elementy gzymsu w wyniku uszkodzenia obróbek i poszycia dachu.

Fot. 43. Widok dachu od wewnątrz w miejscu destrukcji gzymsu (Fot. 42.)

Fot. 44. Szczegół korozji odeskowania poszycia (Fot. 43).

Fot. 45. Miejscowe przecieki z poszycia dachu.
