LOKALIZACJA USTERKI (ZDJĘCIA)

Wojewódzki Szpital Zespolony ul. Grunwaldzka 45, 25-736 Kielce.

Zakres zadania: Ekspertyza techniczna stanu konstrukcji elementów budynku z uwzględnieniem balkonów zlokalizowanych przy budynku Kliniki Chorób Zakaźnych przy ul. Radiowej 7 w Kielcach.

Plan: RZUT PARTERU

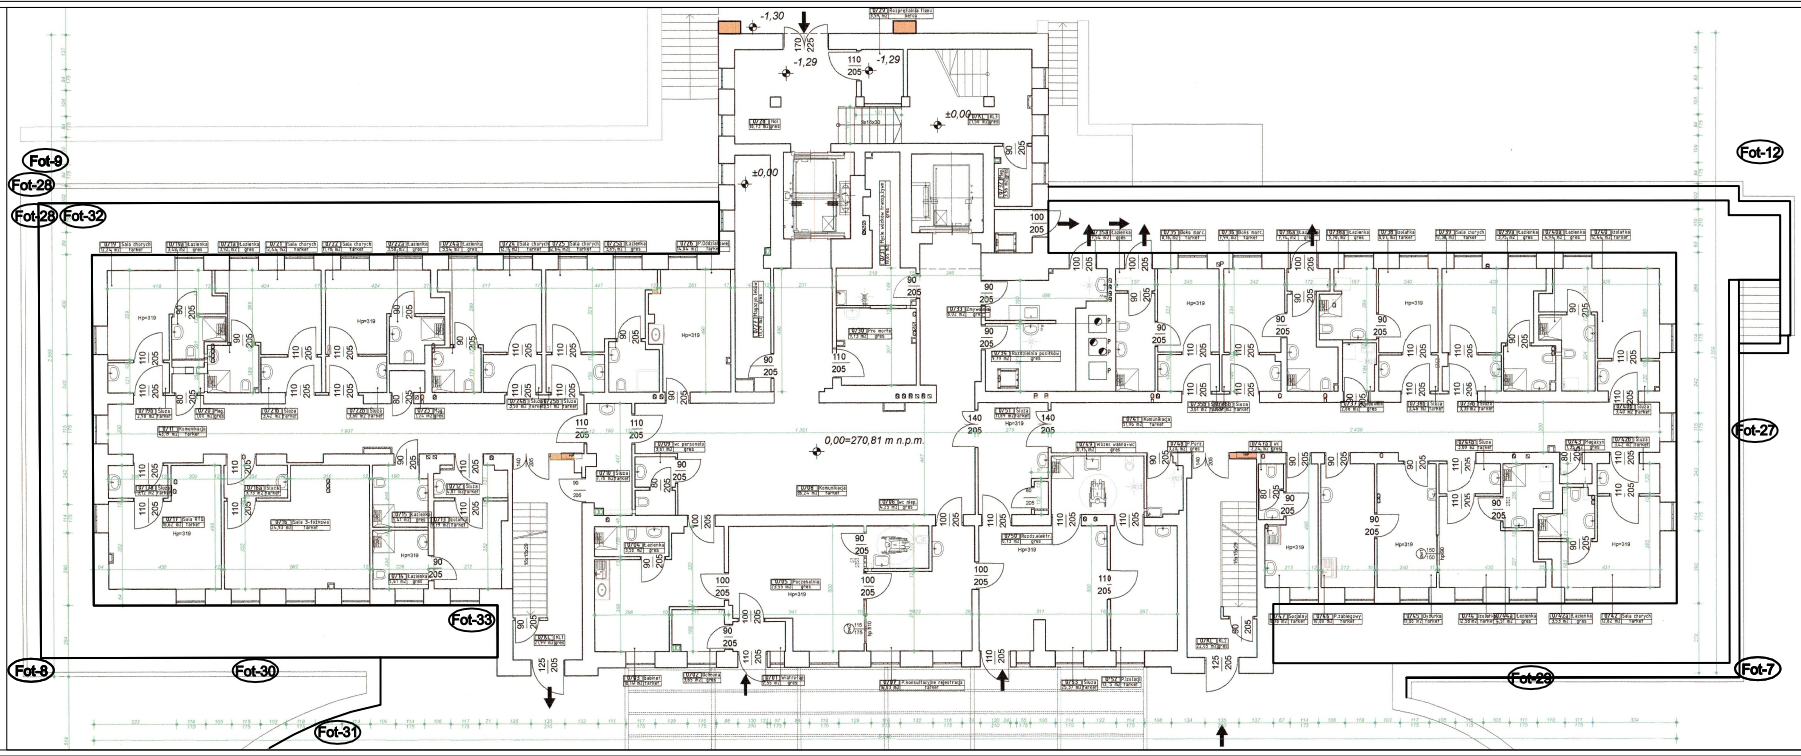
Fot. 6. Warstwa drenażowa tarasu - użyto grysu zamiast naturalnego żwiru.

Fot. 6. Widok uszkodzenia płyty balkonu.

Fot. 28. Nanizanie ściany piwnic od strony północno – wschodniej – widoczne zacieki, wysolenia i pęknięcia.

Fot. 29. Stan opaski – widoczne odspojenie od ściany i obniżenie opaski w stosunku do terenu.

Fot. 30. Porozwarstwiony cokół bracharskie ścian tarasu.

Fot. 31. Pęknięcie muru tarasu.

Fot. 32. Nieodrębność dowiązania warstw tarasu spowodowana brakiem systematycznego przeglądu i konserwacji.

Fot. 33. Ubytki tarasu i ścian parteru
