LOKALIZACJA USTERKI (ZDJĘCIA)

Zakres robót: Ekspertyza techniczna stanu konstrukcji elementów budynku z uwzględnieniem zmiennych wilgotnościowych przy budynku Klinki Chorób Zakaźnych przy ul. Radiowej 7 w Kielcach.

Plan: RZUT PIWNIC

Projekt: Numer rysunku: 2.

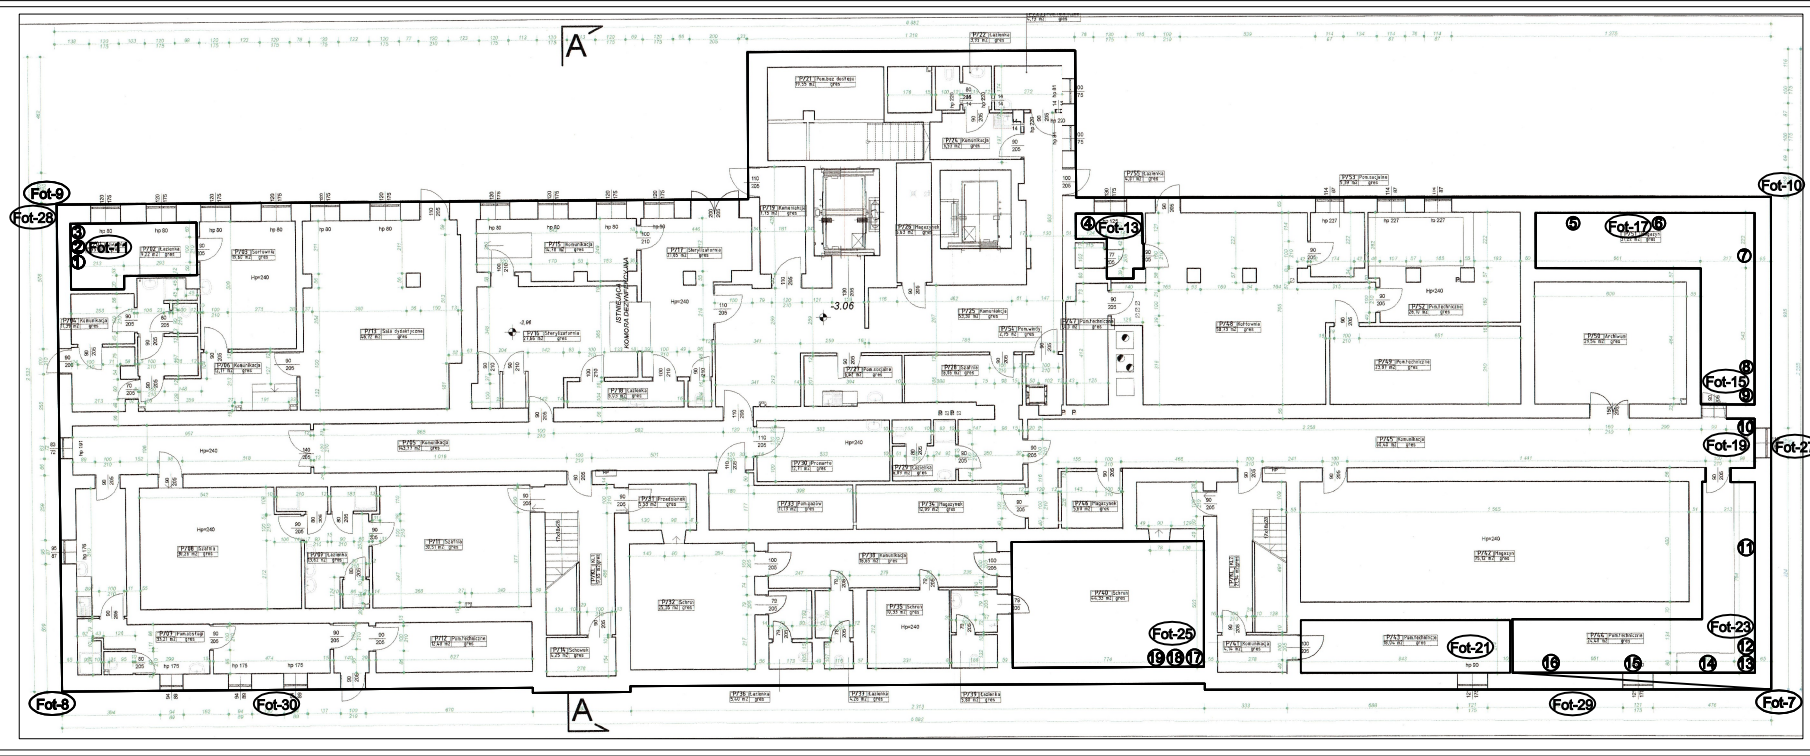
Fot. 11. Widok zacieków w pomieszczeniu Prasowalni – pomiar 1; 2; 3.

Fot. 13. Widok zacieków w pomieszczeniu Kotłowni – pomiar nr. 4.

Fot. 15. Opaczenia tynków w pomieszczeniu Warsztat mech. – pomiar nr. 9.

Fot. 17. Opaczenia tynków i przecieki z instalacji w pomieszczeniu Warsztat mech. – pomiar nr. 8.

Fot. 19. Widok zacieków w Korytarzu piwnic – pomiar nr. 10.

Fot. 21. Widok zacieków w Magazynie elektryków.

Fot. 23. Opaczenia tynków w pomieszczeniu Rozdzielnia elektryczna – pomiar nr. 11 i 12.

Fot. 25. Zacieki i opaczenia tynków w Schronie – pomiar nr. 19.

Fot. 28. Narożnik ściany piwnic od strony północno – wschodniej – widoczne zacieki, wyłuszczenia i pęknięcia.

Fot. 29. Stan opaski – widoczne odspojenia od ściany i obniżenie opaski w stosunku do terenu.
