Obiekt:
RENOWACJA BUDYNKU ZABYTKOWEGO
PAŁAC

Lokalizacja: Jarogniewice, ul. Poznańska 25, działka nr 698/4

Stadium **PROJEKT BUDOWLANY**	Skala 1:100 Data MAJ 2024	Nr rys. **7/3**

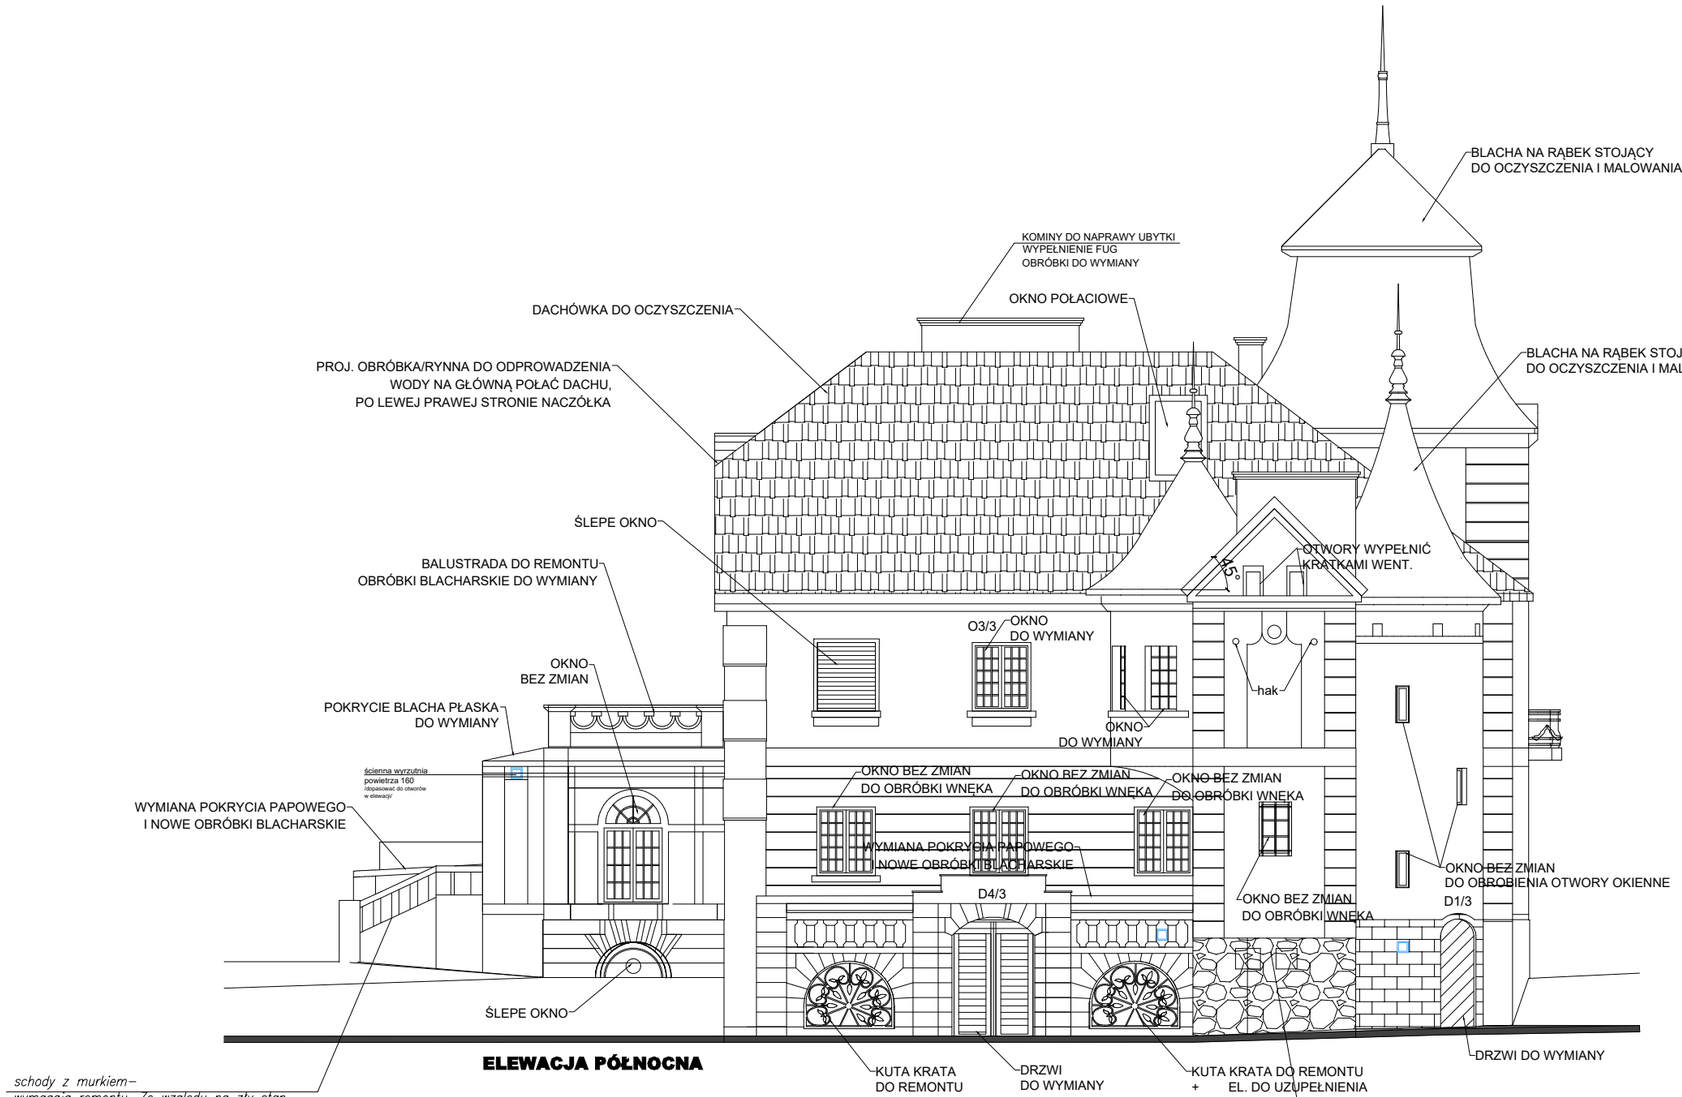
ELEWACJA PÓŁNOCNA OFICYNY PŁN.

schody z murkiem–
wymagają remontu. Ze względu na zły stan
cegieł i fug między cegłami oraz kamieniami podbudowy
należy murek i schody rozebrać.
schody oraz spocznik ułożyć na nowej,
zaizolowanej przeciwwilgociowo podbudowie z płyt z betonu arch.
barwionego w masie w kolorze piaskowca.
Czapy murków wykończyć nowymi płytami piaskowca
