RZUT DACHU BUDYNKU GŁÓWNEGO

PRZEBUDOWA WYŁAZU DACHOWEGO I REMONT DACHU SZKOŁY PODSTAWOWEJ NR 46
ULICA FELCZAKA 13
SZCZECIN

EKSPERTYZA TECHNICZNA

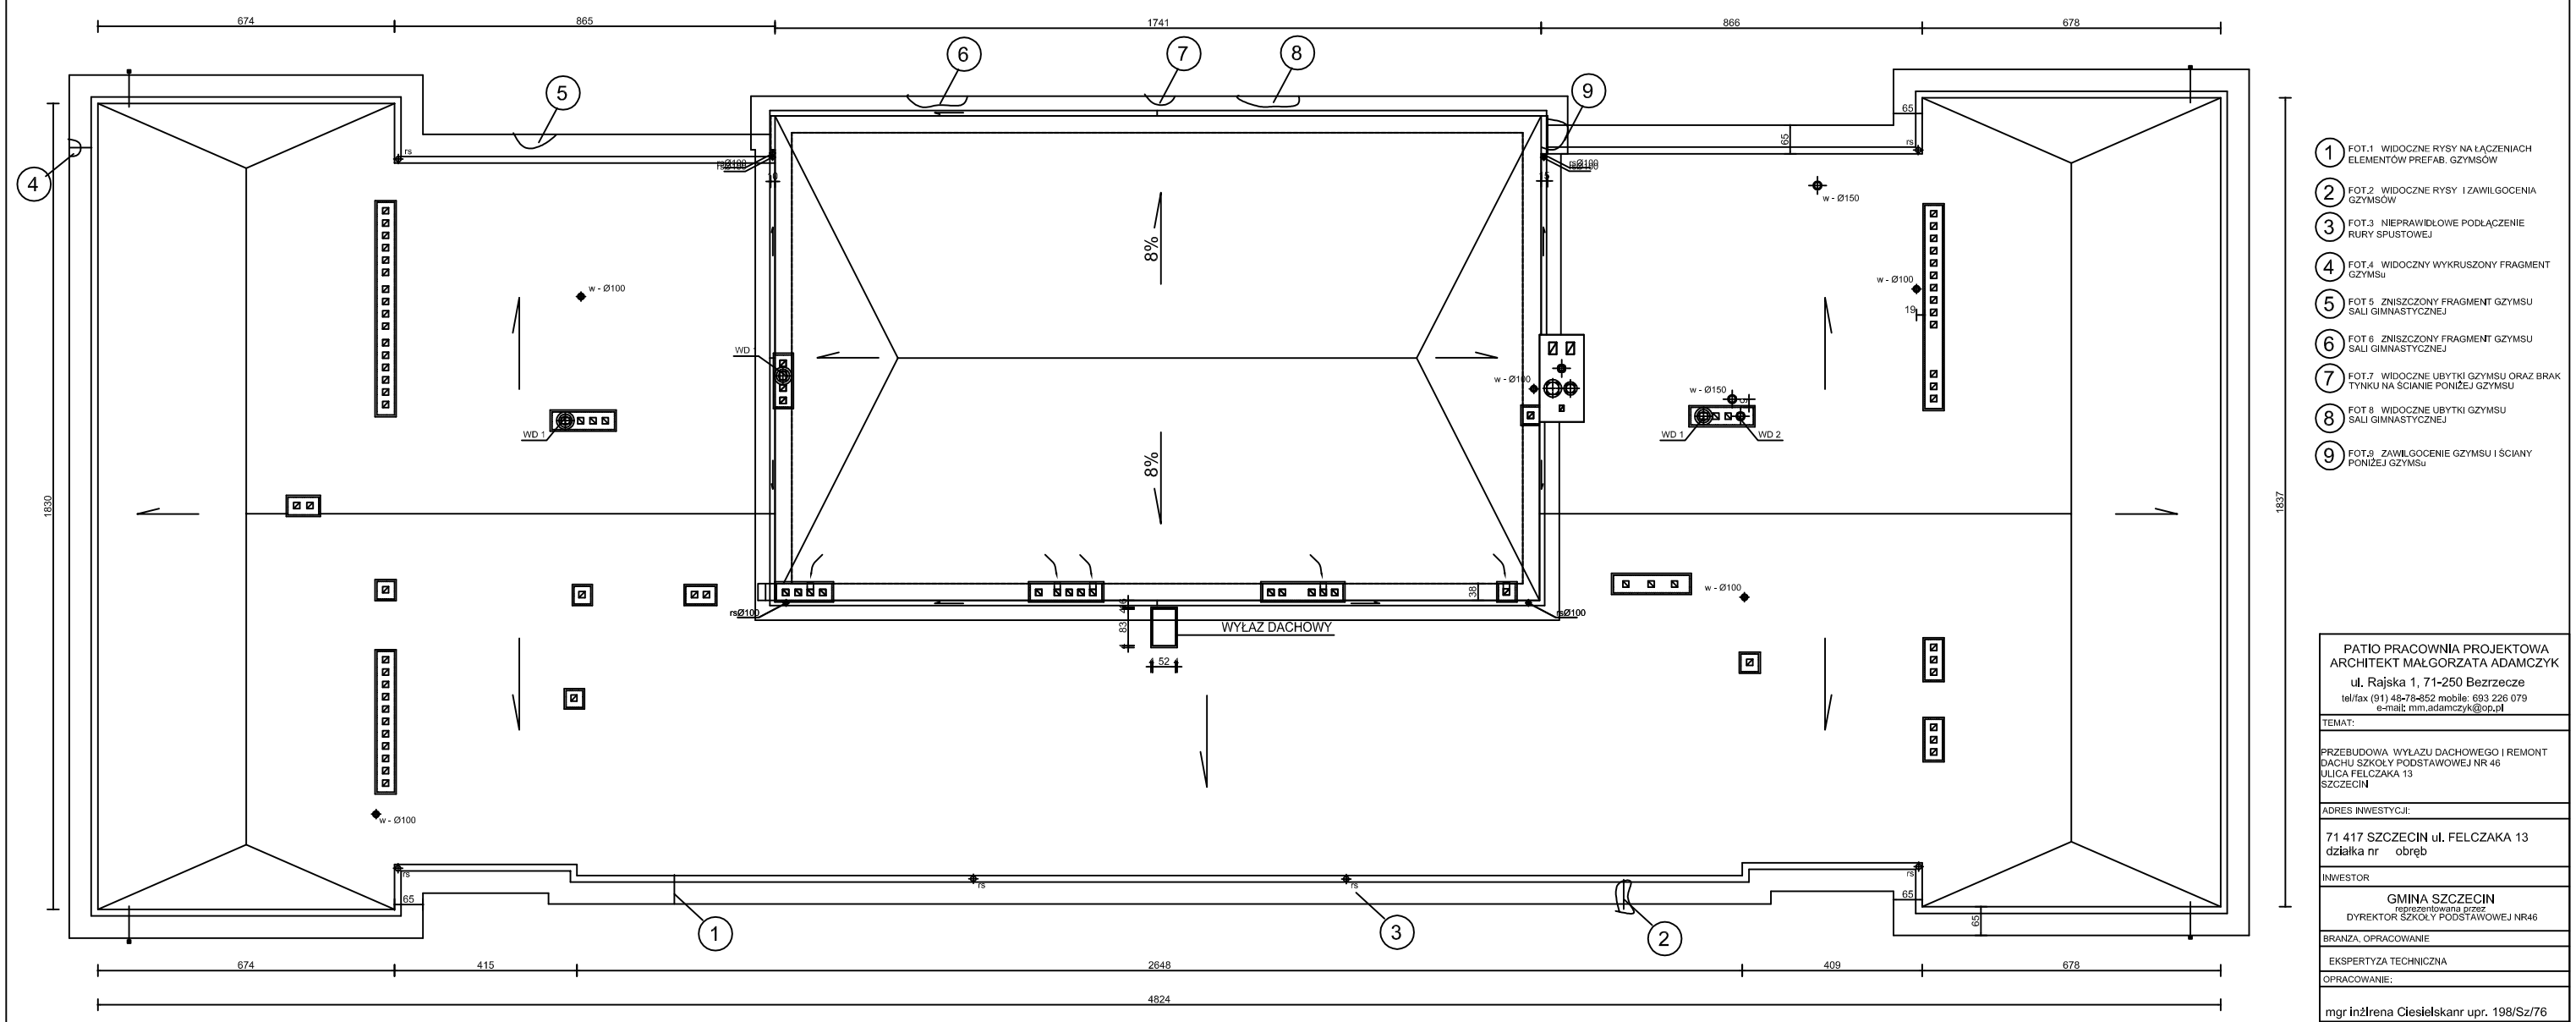
1. FOT.1 WIDOCZNE RYSY NA ŁĄCZENIACH ELEMENTÓW PREFAB. GZYMSÓW
2. FOT.2 WIDOCZNE RYSY I ZAWILGOCENIA GZYMSÓW
3. FOT.3 NIEPRAWIDŁOWE PODŁĄCZENIE RURY SPUSTOWEJ
4. FOT.4 WIDOCZNY WYKRUSZONY FRAGMENT GZYMSu
5. FOT 5 ZNISZCZONY FRAGMENT GZYMSU SALI GIMNASTYCZNEJ
6. FOT 6 ZNISZCZONY FRAGMENT GZYMSU SALI GIMNASTYCZNEJ
7. FOT.7 WIDOCZNE UBYTKI GZYMSU ORAZ BRAK TYNKU NA ŚCIANIE PONIŻEJ GZYMSU
8. FOT 8 WIDOCZNE UBYTKI GZYMSU SALI GIMNASTYCZNEJ
9. FOT.9 ZAWILGOCENIE GZYMSU I ŚCIANY PONIŻEJ GZYMSu
