PROGRAM PRAC KONSERWATORSKICH

**Elewacje budynku dawnej Szkoły Rzemiosł Budowlanych (Baugewerkschule)
przy ul. Pułaskiego 10 w Szczecinie**

obiekt wpisany do rejestru zabytków: 1283 z dnia 6 maja 1995 r.

Szczecin, czerwiec 2020

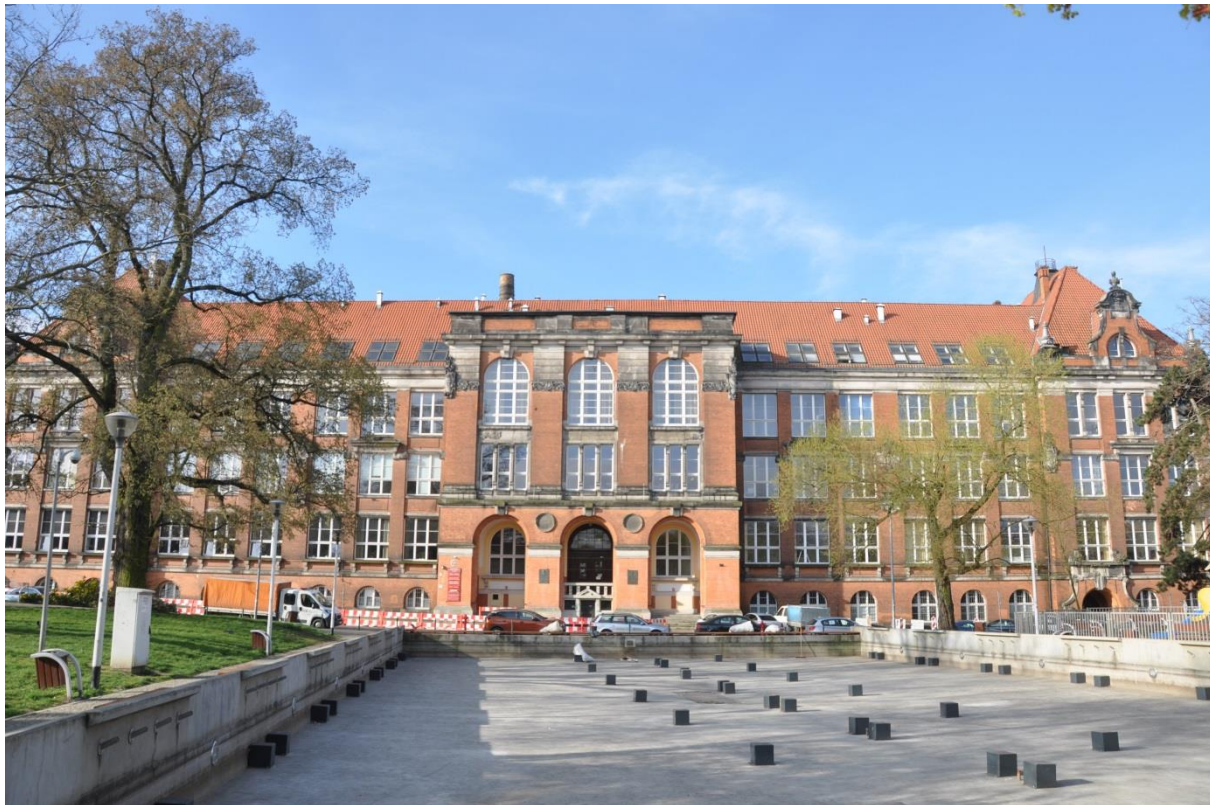
***Fot. 1.** Dawny budynek Królewskiej Szkoły Budowlanej (Königliche Baugewerkschule). Elewacja frontowa, północno-wschodnia. Stan zachowania w lutym 2020 r. Zmieniona forma dachu w środkowym ryzalicie.*

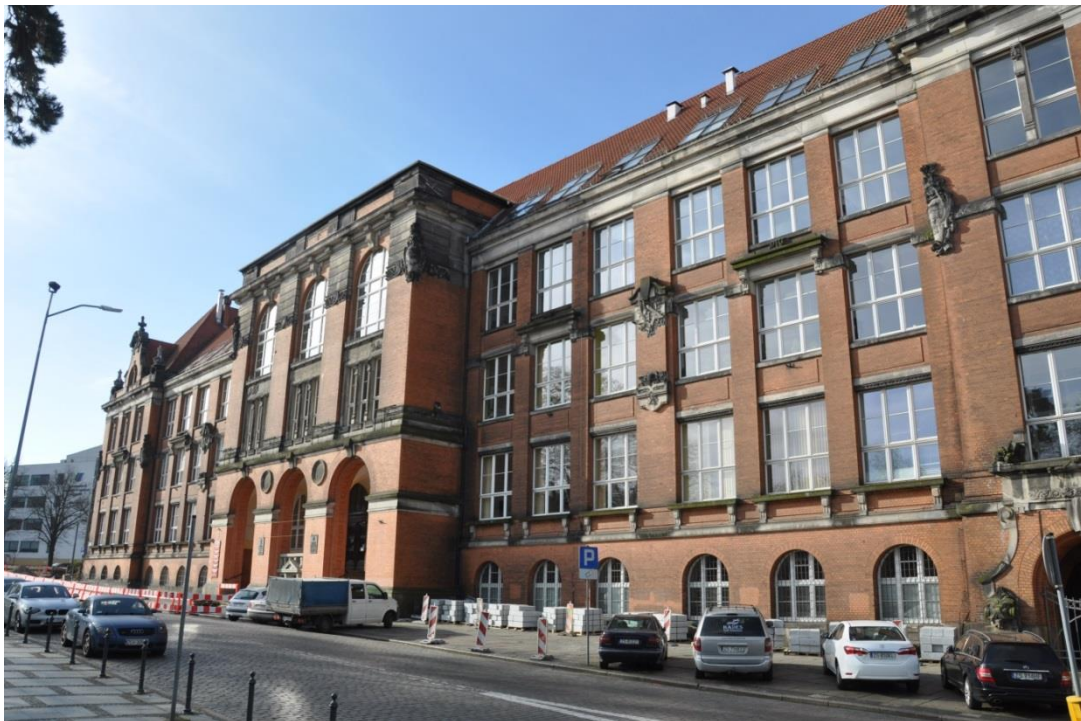
Fot. 4 Dawny budynek Królewskiej Szkoły Budowlanej (Königliche Baugewerkschule). Elewacja frontowa, północno-wschodnia. Stan zachowania w lutym 2020 r. Zmieniona forma dachu w środkowym ryzalicie.

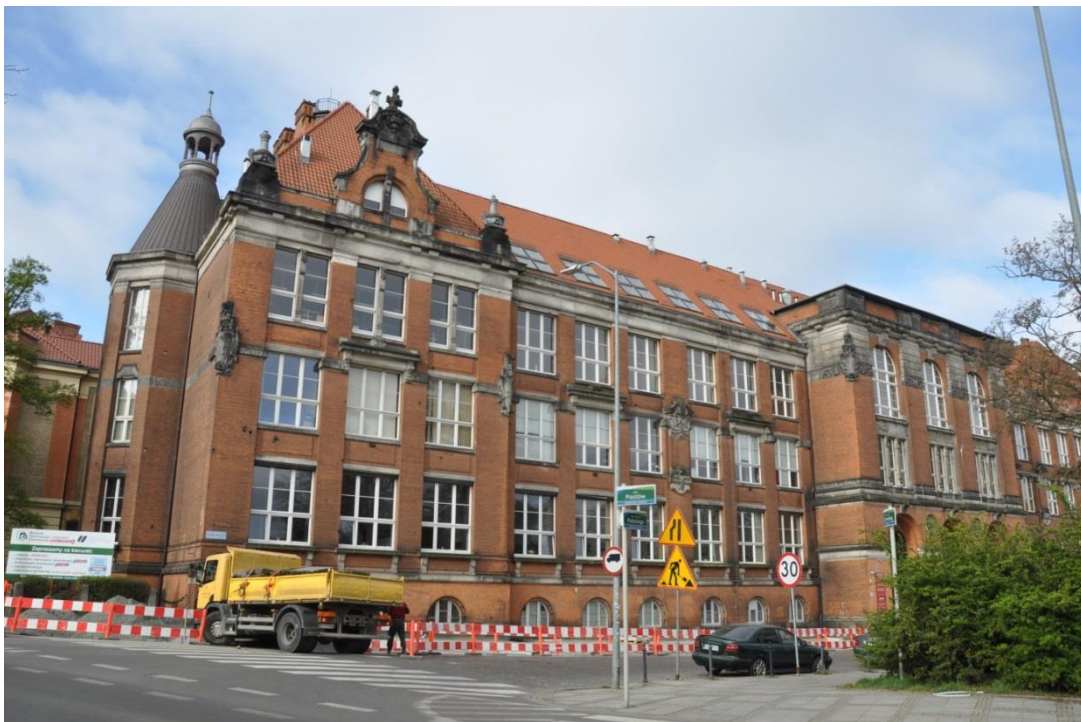
Fot. 5 Dawny budynek Królewskiej Szkoły Budowlanej (Königliche Baugewerkschule). Elewacja frontowa, północno-wschodnia. Stan zachowania w lutym 2020 r. Zmieniona forma dachu w środkowym ryzalicie.

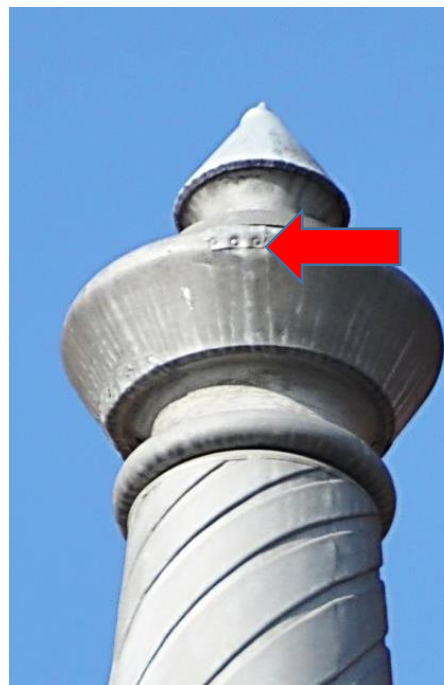
Fot. 20. Elewacja północno-wschodnia, zwieńczenie ryzalitu północnego, wykonane z blachy cynkowej. Widoczna niewielka naprawa.

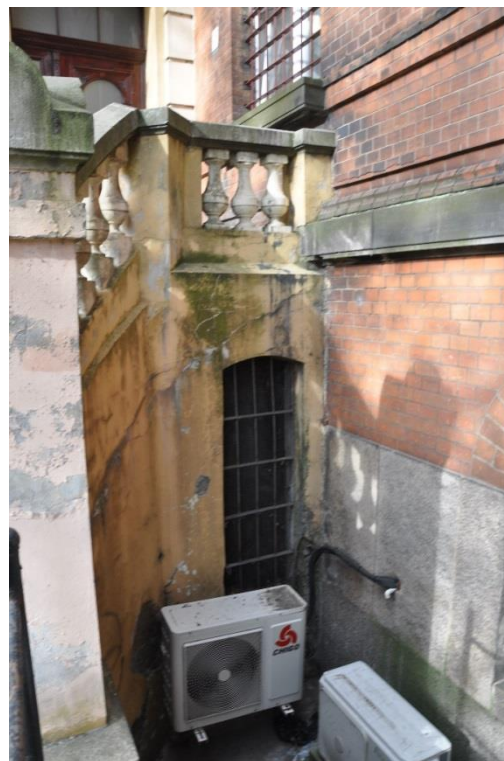
Fot. 51. Elewacja frontowa. Pomędzy oknem a cokolem widoczne ukośnie biegnące rozsunięcie cegieł. Zniszczona, szpecząca obudowa skrzynki instalacyjnej.

6. Przemurować miejsca gdzie okładzina jest uszkodzona mechanicznie lub odspoiła się od muru. Wymurować brakujące fragmenty gzymsów, parapetów itp. Zastosować okładzinę ceramiczną dostosowaną właściwościami fizycznymi do okładziny historycznej (ten sam wymiar lica, niska nasiąkliwość, kolor). Użyć zaprawy murarsko – tynkarskiej z zawartością trasy np. Optosan TrassMörtel firmy Optolith lub Tubag TWM lub inna równoważna.
