PROGRAM PRAC KONSERWATORSKICH

SĄD REJONOWY W MIĘDZYRZECZU

Autor: mgr Aleksandra Niedziółka

Szczecin 2020

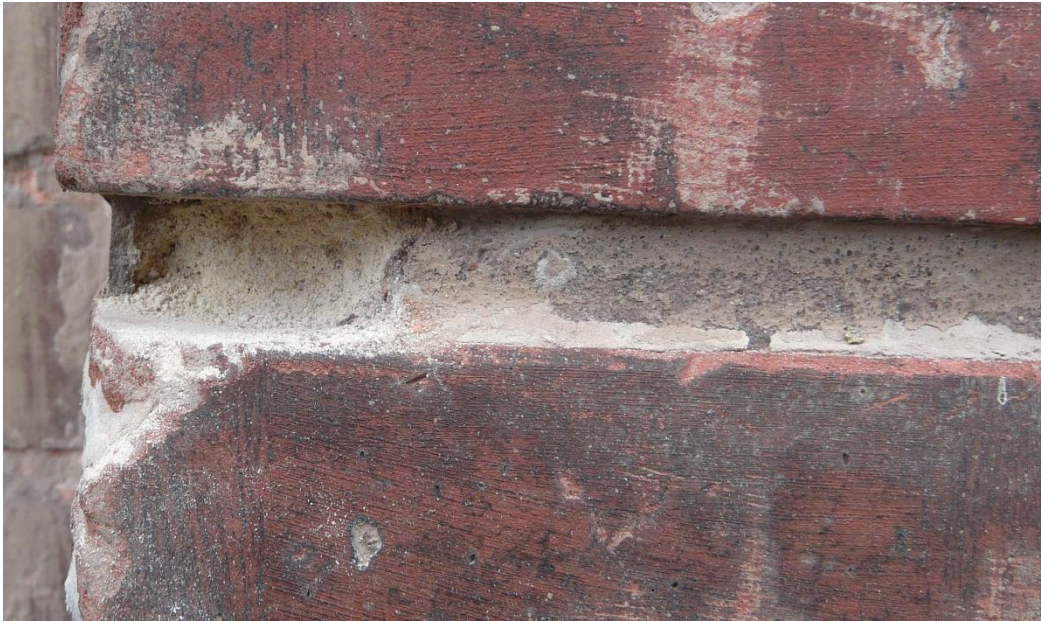
- zaprawa murarska- wapienno-piaskowa, jasnoszara, wypełniaczem jest piasek o różnym stopniu obtoczenia ziaren, liczne ostrokrawędziste, o zróżnicowanej granulacji (drobne, oraz ziarna o średnicy ok. 1 mm),
- spoina barwiona w masie na brązowo- wapienna, kruszywem piasek o dobrze obtoczonych ziarnach, o zróżnicowanej granulacji, pył ceglany oraz cząstki węgla; spoina była kładzona jako lekko cofnięta, gładka,

Fot. Wapienna zaprawa murarska z warstwą brązowej spoiny
