PROGRAM PRAC KONSERWATORSKO-RESTAURATORSKICH

ELEWACJI DAWNEGO DWORU

OB. SZKOŁY PODSTAWOWEJ

W BOŻEM

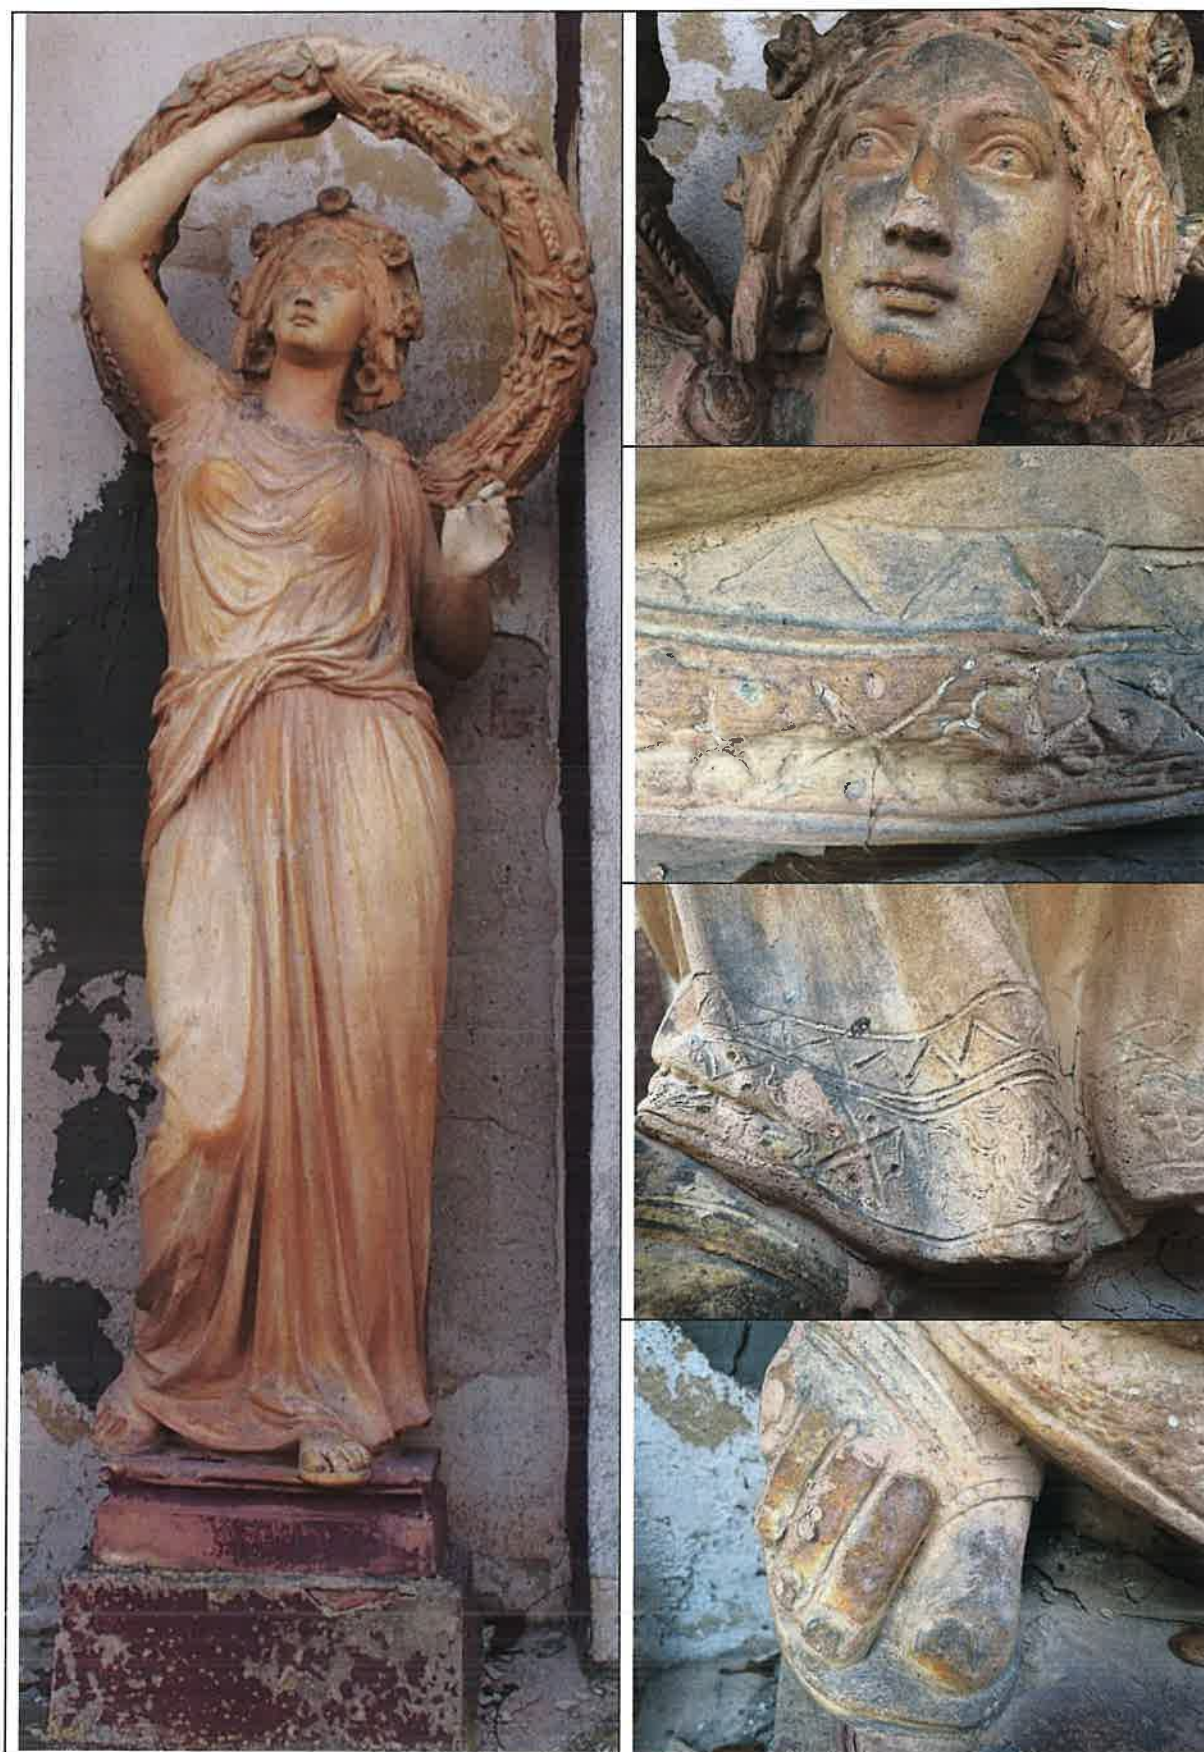
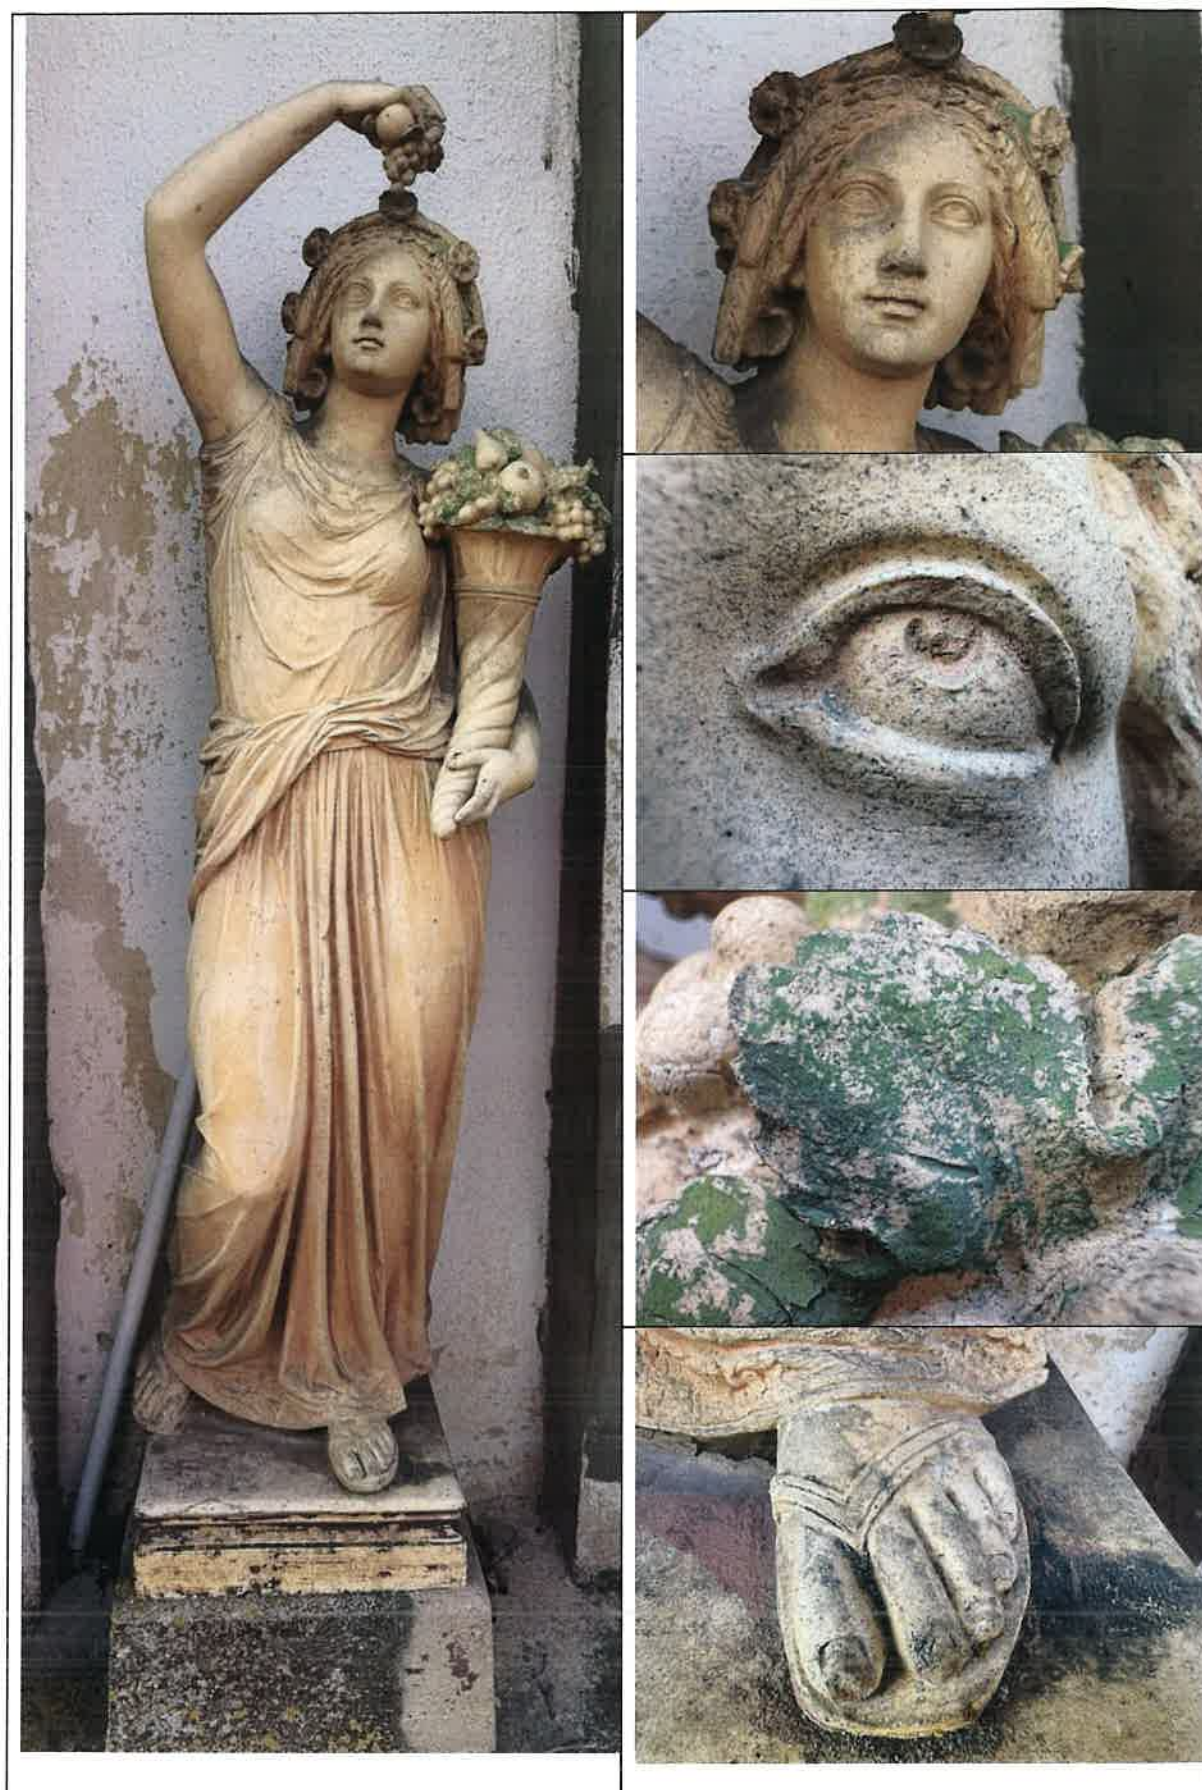
22. Boże; dawny dwór, ob. szkoła podstawowa; elewacja zachodnia (tylna), ryzalit, zwieńczenie. Uszkodzenia wypraw i detalu na skutek zamakania wodą opadową; ciemne zacieki i przebarwienia, ubytki zapraw i powłok malarskich.

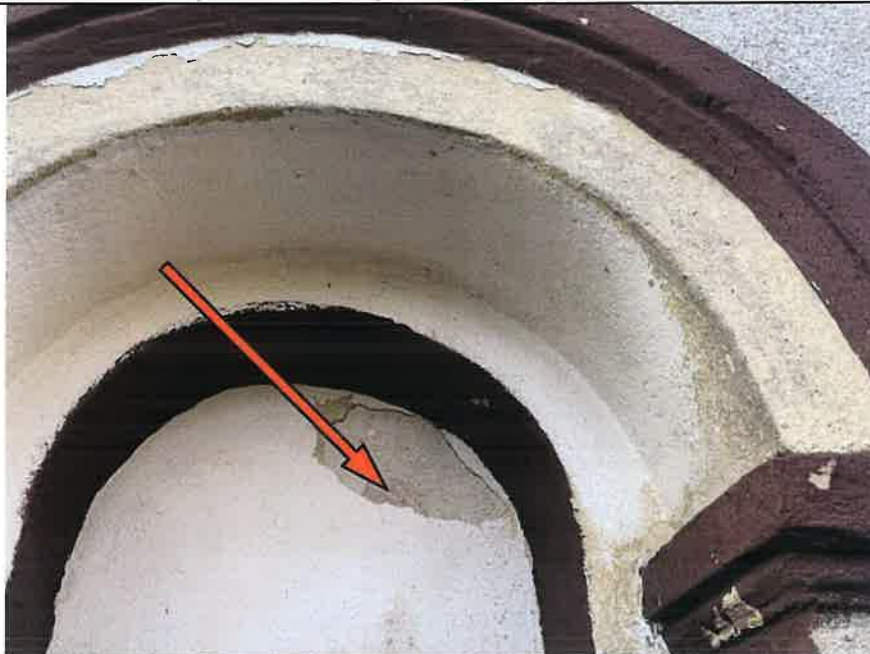
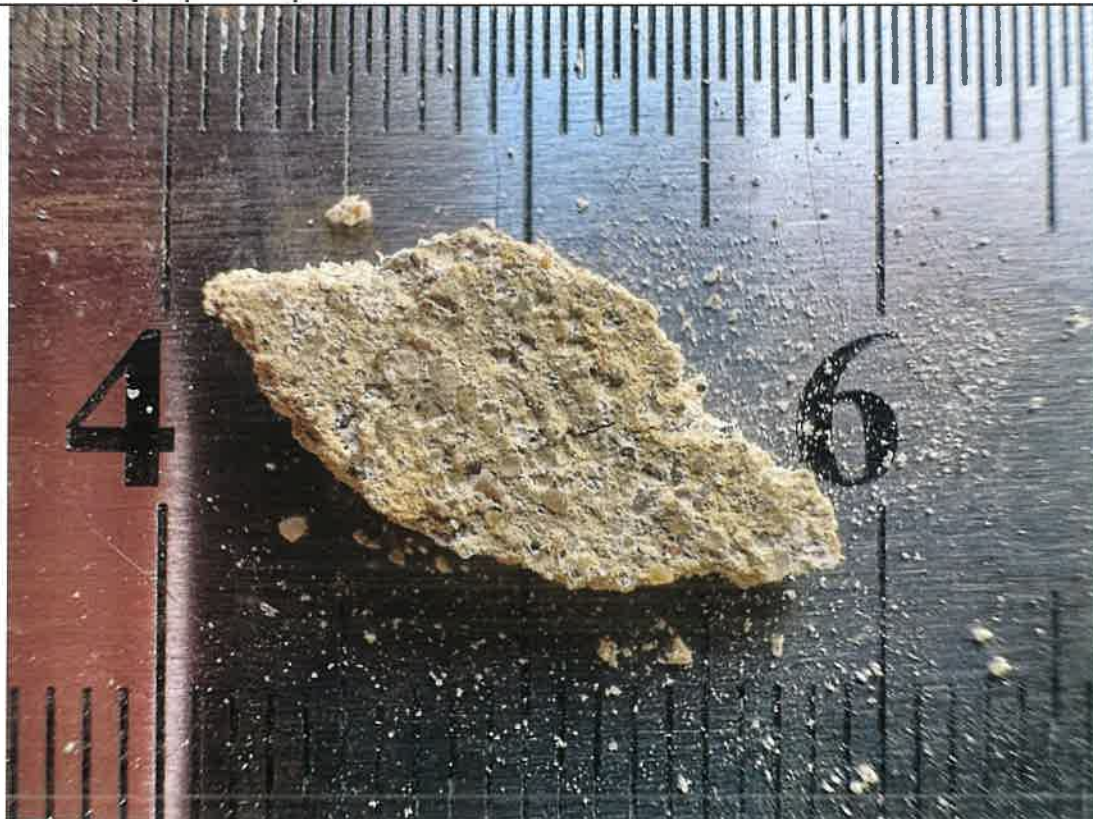
Miejsce pobrania: Elewacja wschodnia, pseudoryzalit, wnęka środkowa, część górna (b).

Wnioski: Bezpośrednio na wyprawie tynkarskiej widoczna mocno zdegradowana warstwa barwna w kolorze żółto-ugrowym.

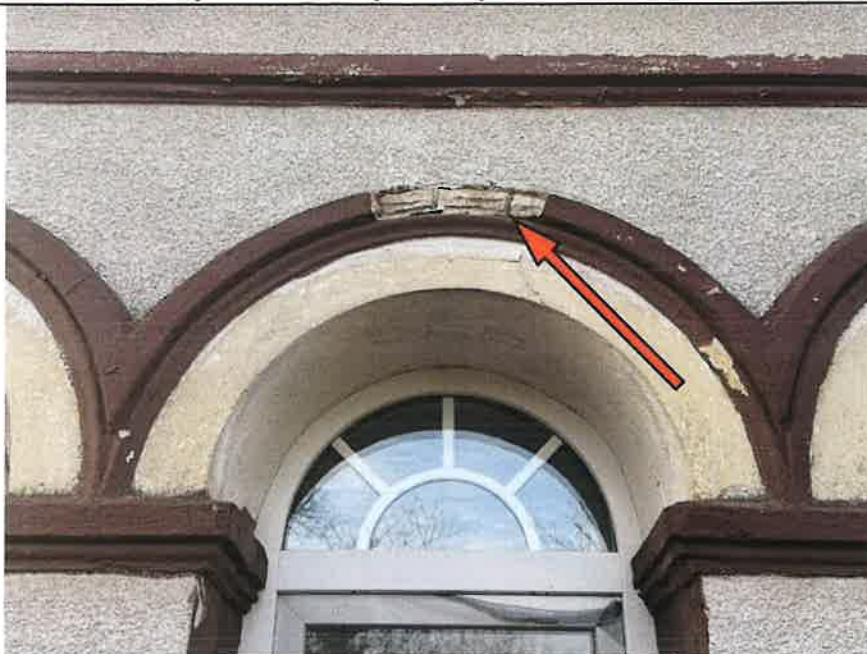
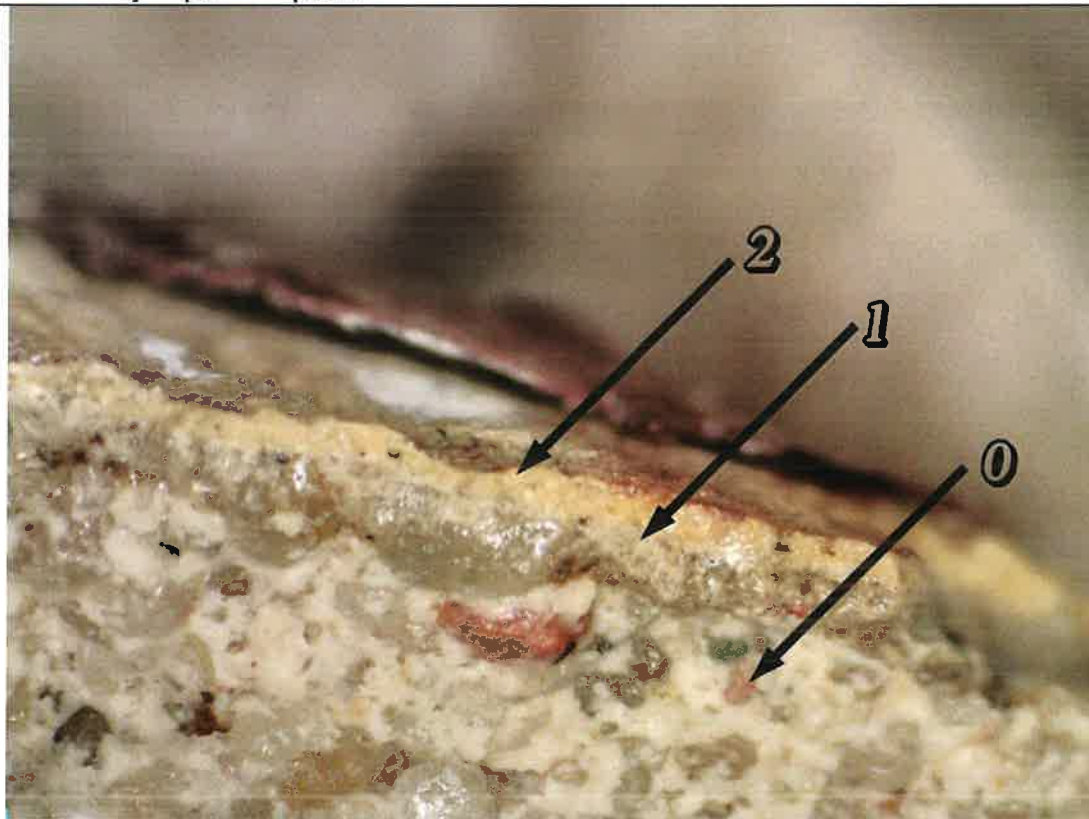
Miejsce pobrania: Elewacja wschodnia, pseudoryzalit, biforium południowe, arkada (a).

Wnioski: Na pierwotnym tynku wapiennym (0), zachowana warstwa barwna w kolorze jasno szarym (1). Na niej kolejna warstwa barwna w kolorze jasno-ugrowym (2). Kolejne wtórne warstwy nieuwzględnione.

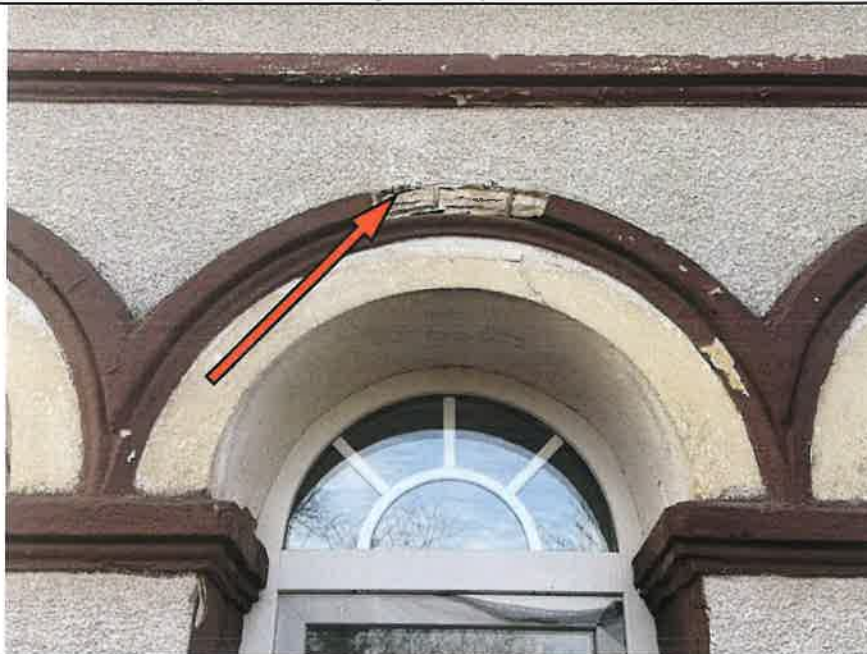
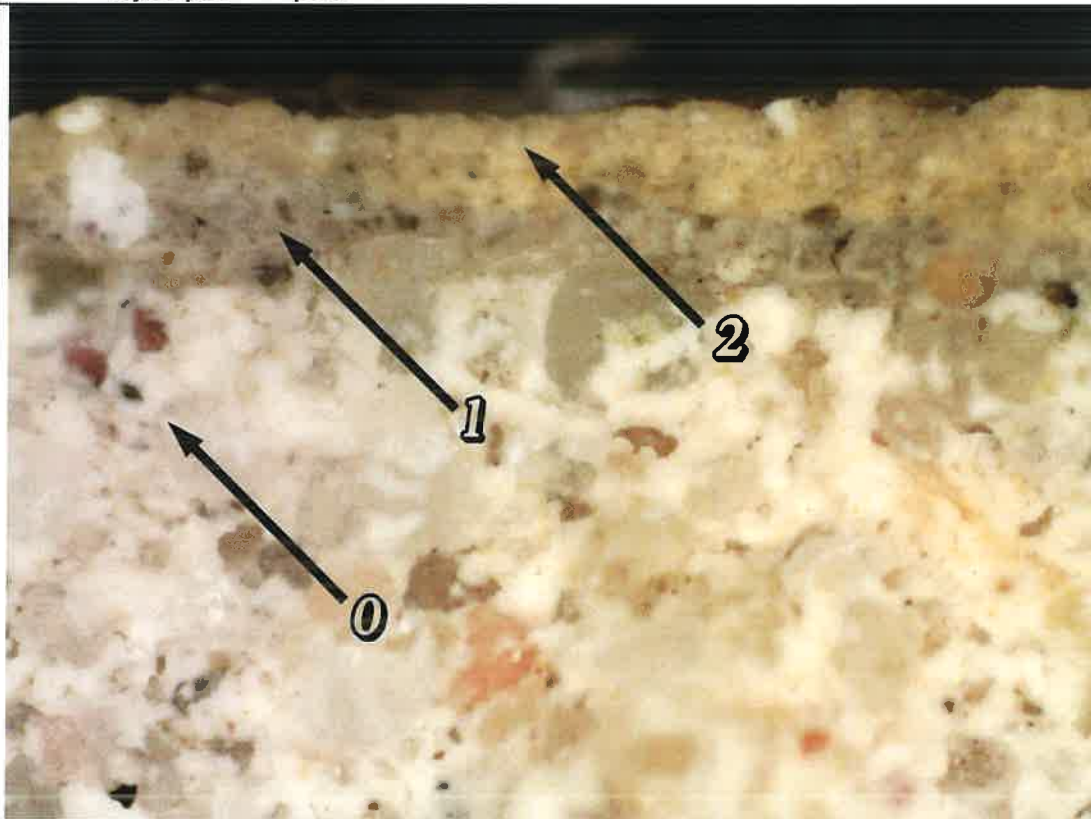
Miejsce pobrania: Elewacja wschodnia, pseudoryzalit, biforium południowe, arkada (b).

Wnioski: Na pierwotnym tynku wapiennym (0), zachowana warstwa barwna w kolorze jasno szarym (1). Na niej kolejna warstwa barwna w kolorze jasno-ugrowym.

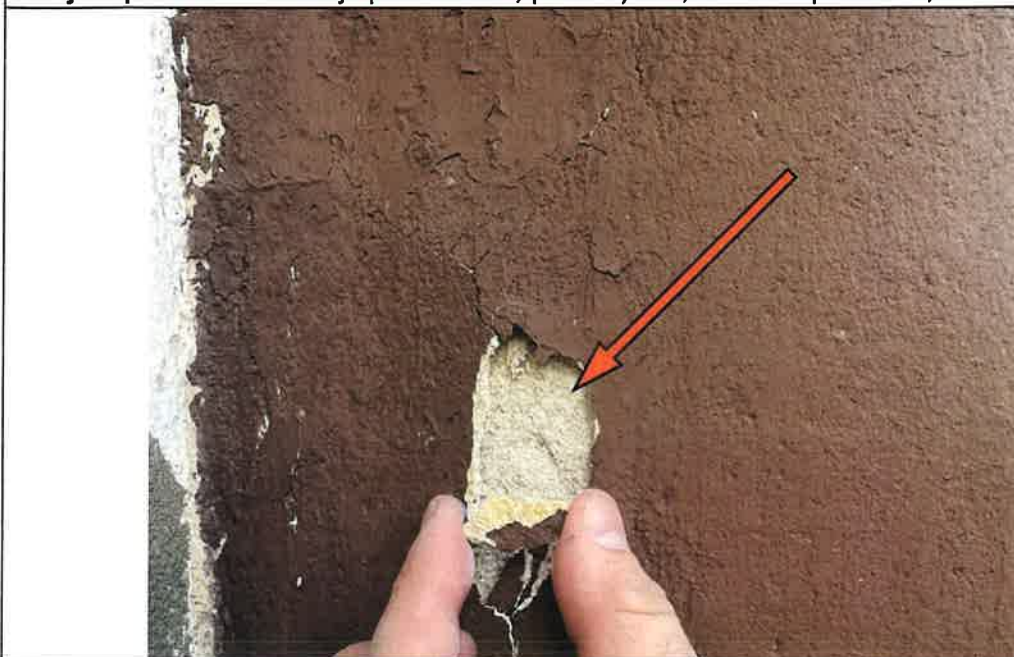
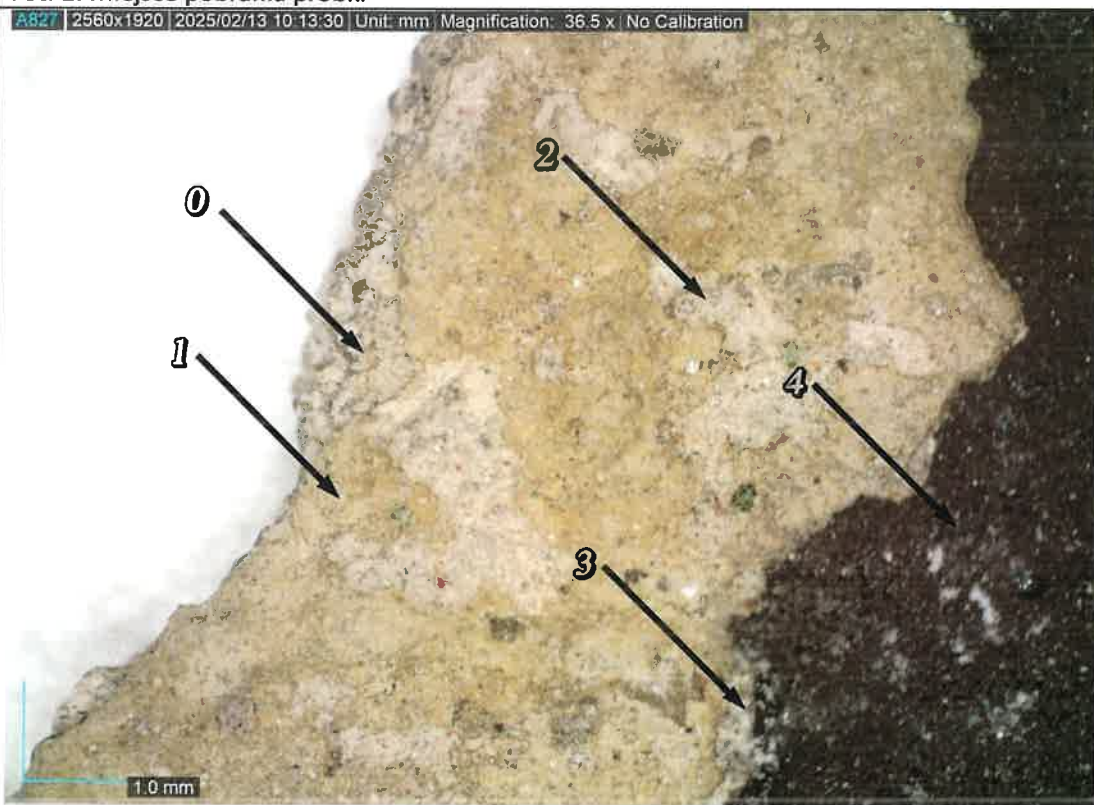
Miejsce pobrania: Elewacja południowa, psudoryzalit, biforium północne, filar-ościeże.

Wnioski: Na pierwotnym tynku wapiennym (0), zachowana warstwa barwna w kolorze ugrowym (1) pokryta kolejnymi warstwami barwnymi: jasnougrową, białą i brązową (2,3,4).

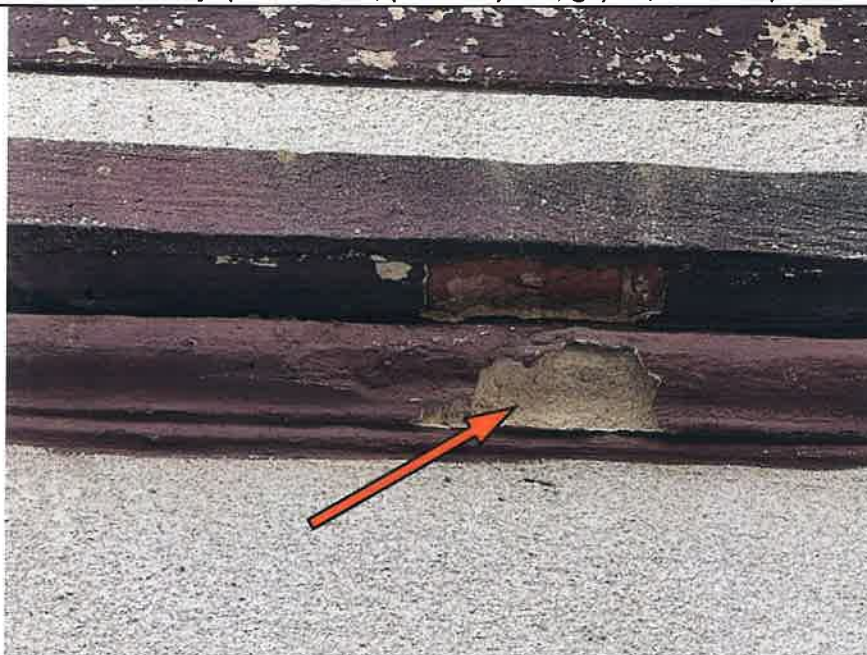
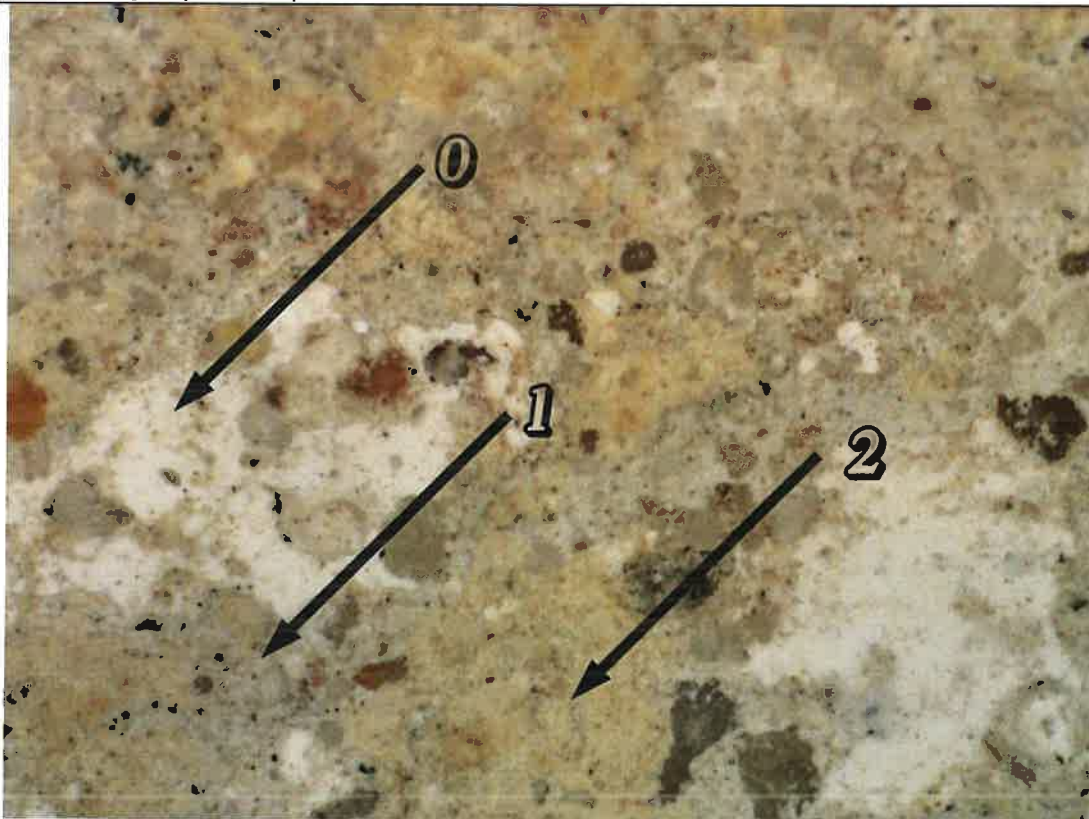
Miejsce pobrania: Elewacja południowa, pseudoryzalit, gzyms, odcinek północny.

Wnioski: Na pierwotnej zaprawie wapiennej (0), zachowana warstwa barwna w kolorze jasnoszarym (1). Na niej kolejna warstwa barwna w kolorze jasno-ugrowym (2).

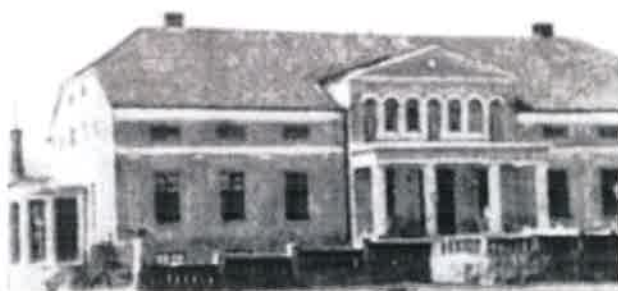
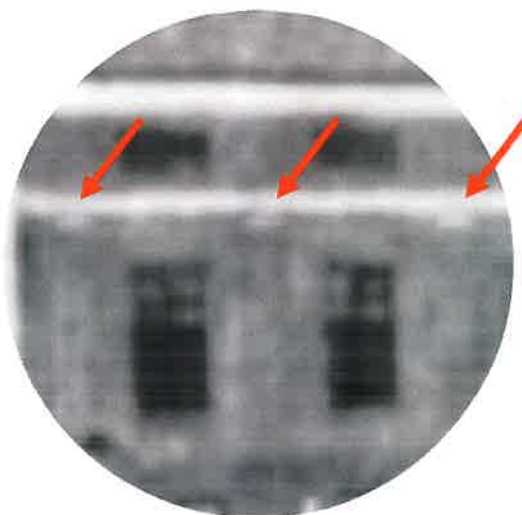
Na fotografii archiwalnej można dostrzec jasne kapitele pilastrów, ponad którymi przebiega gzyms międzykondygnacyjny. W miejscu prowadzonych badań nie stwierdzono pozostałości detalu pod współczesnym tynkiem.

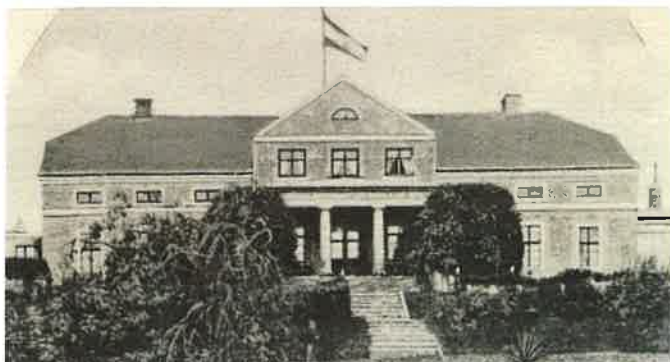
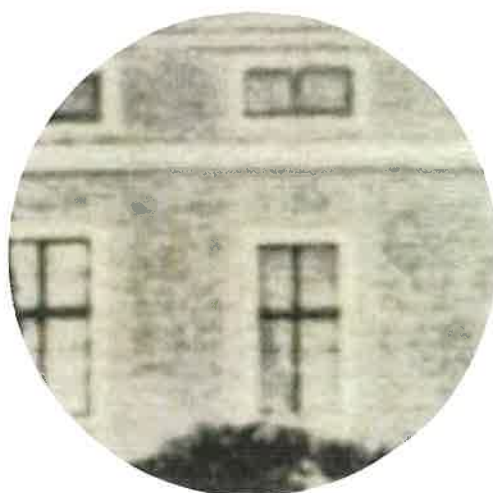
Jasne opaski wokół okien widoczne na elewacji ogrodowej.
