PROGRAM PRAC KONSERWATORSKICH

ZAMEK BISKUPÓW KAMIEŃSKICH

BASZTA ZAMKOWA

Szczecin 2024r.

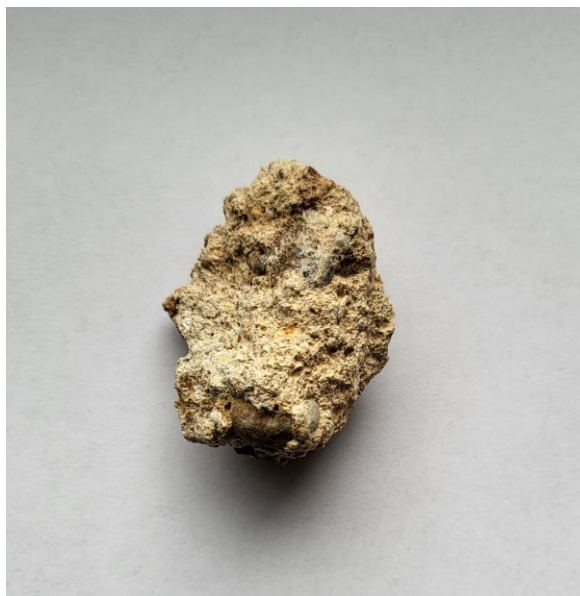
Próbka nr 2. cegła, zasolenie.

Zawartość soli rozpuszczalnych w wodzie – 3,5 % wykryte aniony : Cl^- , SO_4^{2-}

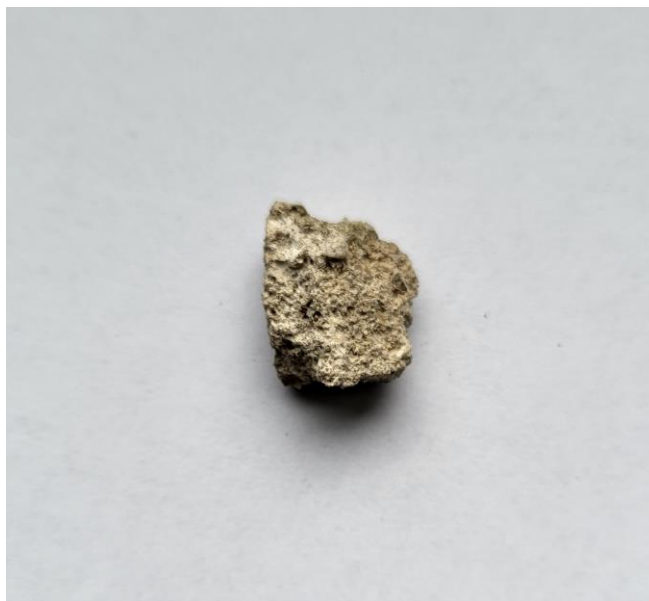
Próbka nr 4. spoina, uzupełnienie od wewnątrz.

Próbka twardej zaprawy wapienno-cementowej o zabarwieniu jasnoszarym, o jednorodnej, zwartej, drobnoziarnistej strukturze. Wypełniaczem jest piasek przeważnie o średnicy ziaren do 0,3 mm. Na powierzchni – cienka warstwa pobiały.

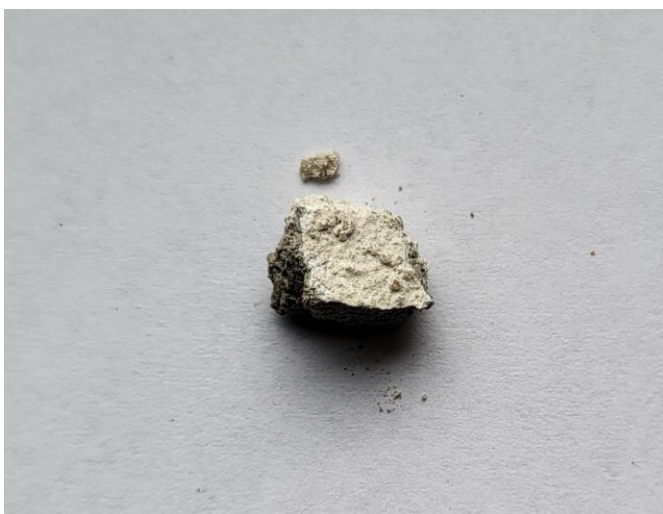
Próbka nr 5. spoina w części kamiennego cokołu.

Zaprawa wapienno-piaskowa o ciepłym, szarobiałym zabarwieniu, o dość jednorodnej, drobnoziarnistej strukturze. Spoiwo rozpuszcza się w HCl z wydzielaniem CO₂. W roztworze pozostaje wypełniacz – piasek o średnicy ziaren do ok. 0,5 mm, z domieszkami ilastymi. Obraz mikroskopowy wypełniacza przypomina próbkę nr 3.
