Nazwa obiektu i adres: „Prace termoizolacyjne budynków III – Liceum Ogólnokształcącego im. M. Dąbrowskiej w Płocku”.

Płock lipiec 2023r.

Inwentaryzacja dendrologiczna

Operat dendrologiczny

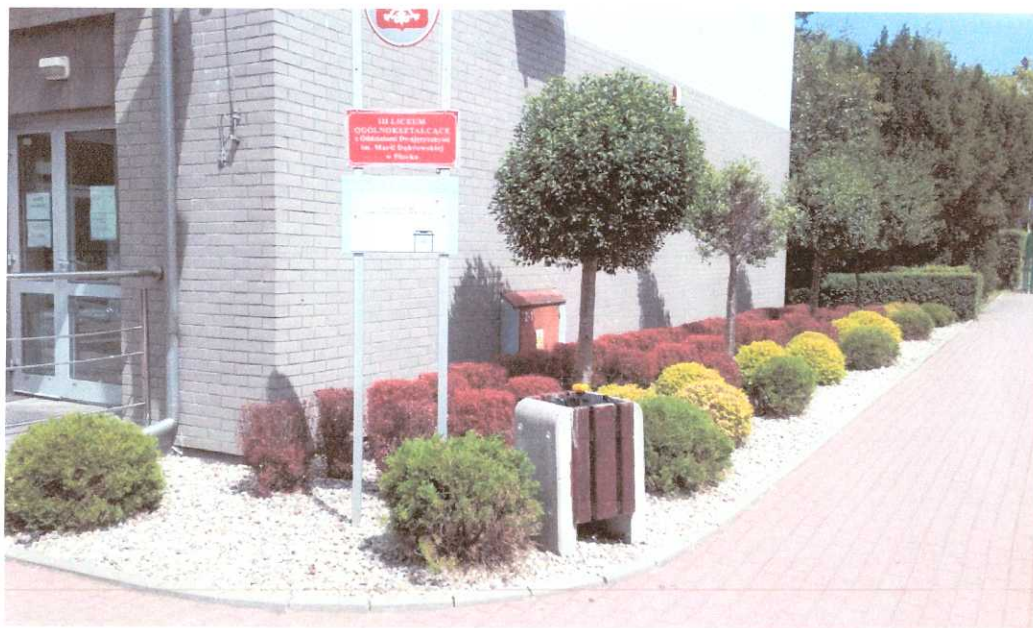
Widok szczytowej rabaty przy elewacji budynku poddanego termoizolacji. (fot. S. Markowski)

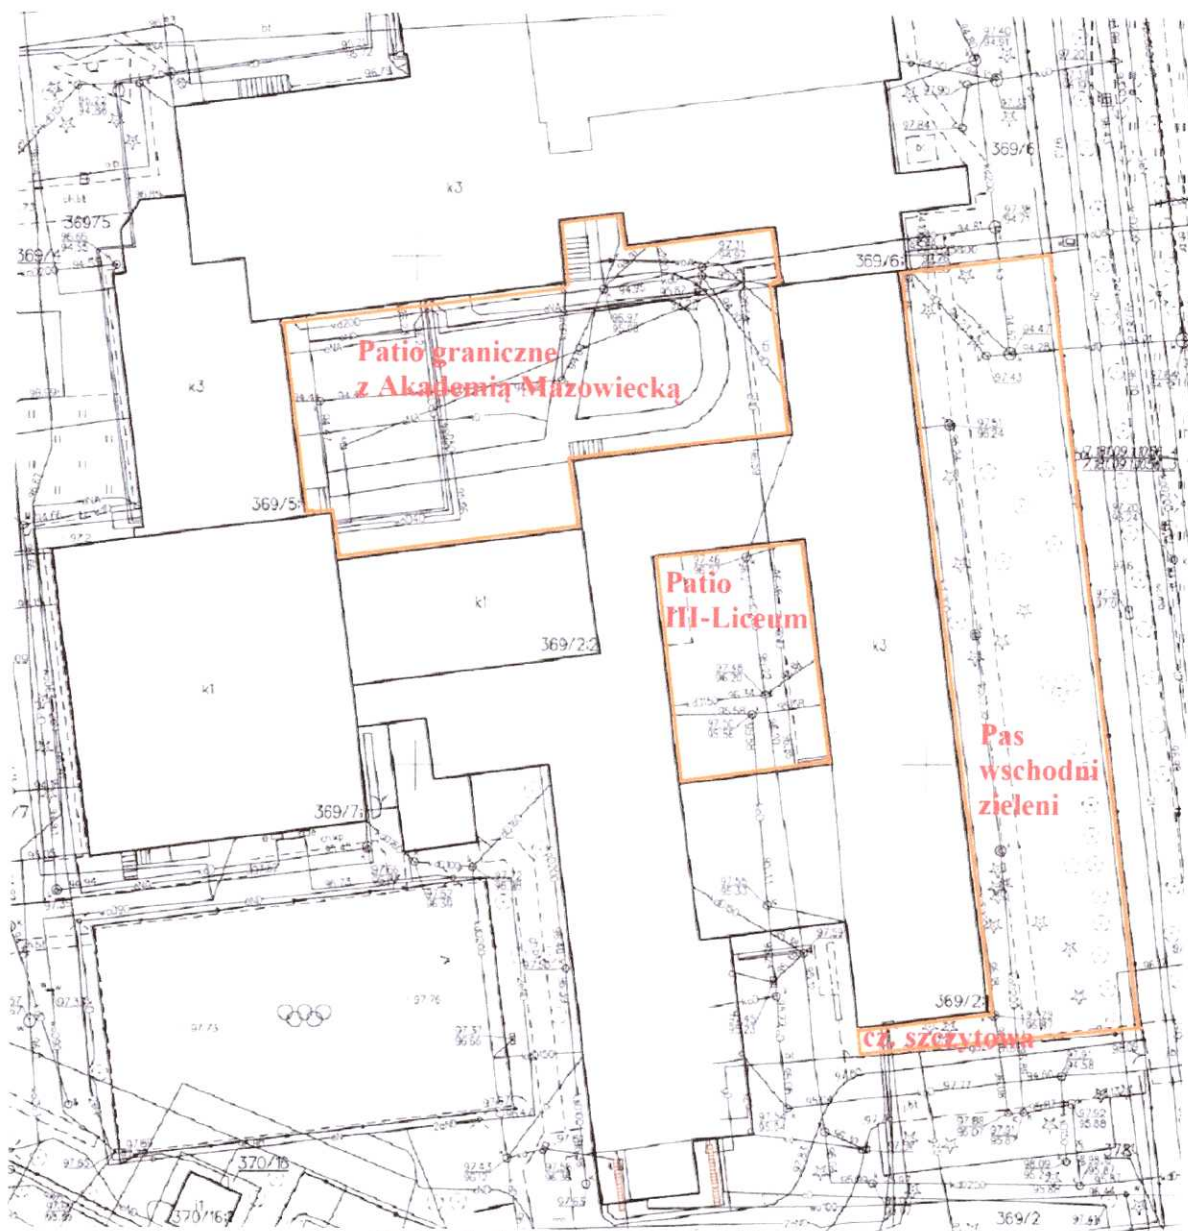
Analizując problem za jedynie słuszne, możliwe i znajdujące rozwiązanie techniczne uznaje się, iż na etapie przygotowywania terenu pod przeprowadzenie inwestycji należy całą dendroflorę, znajdującą się w określonych częściach terenu szkoły ze względu na kłopotliwą jej lokalizację (Ryc. 1). maksymalnie zabezpieczyć na czas prowadzenia prac budowlanych.

Ryc. 1. Lokalizacja na planie szkoły,
czterech części, z istniejącą roślinnością poddaną opracowaniu.
(opr. S. Markowski)

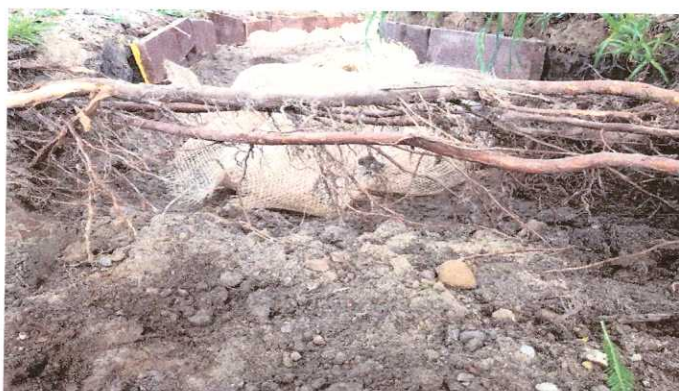
Ryc. 11. Poglądowa fotografia prowadzenia wykopów z zachowaniem korzeni drzew. Prace wykonane zostały niestaranie (odarcie warstwy korowicy i łyka). Korzenie powinny zostać okryte zwilżaną tkaniną jutową jak na Ryc. 4. Źródło: <https://siedem-wierzb.pl/korzenie-drzew-podczas-prac-ziemnych-jak-chronic/>

- wykopy liniowe (przewidziane w projekcie prac) przy prowadzeniu rurociągów, instalacji w kanalizacji itp. w obrębie napotkanego systemu korzeniowego drzew należy wykonywać metodą tunelową (wybierając grunt z przestrzeni między korzeniami (Ryc. 11), same korzenie (jeżeli praca będzie długotrwała), które nie mogą pozostać odkryte – należy owinać pasami juty i zwilżać systematycznie (Ryc. 12).
