**OPINIA TECHNICZNA**  
**NR 038/04/2018**

**TYTUŁ OPRACOWANIA:****OPINIA TECHNICZNA****DOTYCZĄCA STANU TECHNICZNEGO MISY CHŁODNI WODY NR 2 W EC4**

**Veolia Energia Łódź S.A.**  
ul. J. Andrzejewskiej 5  
92-550 Łódź

Data opracowania: Kielce, maj 2018

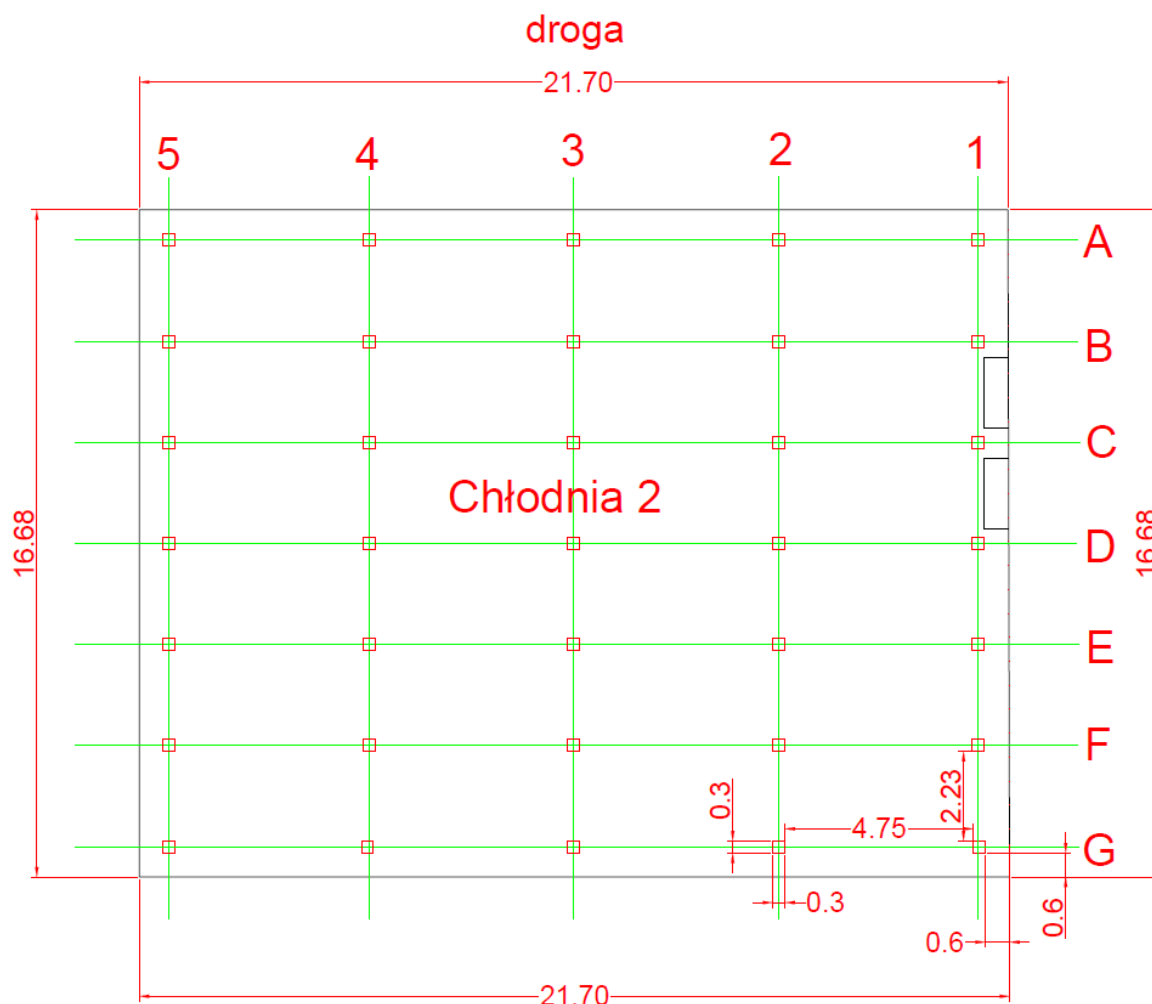
Rys. 1 Schemat misy z rozmieszczonymi w niej słupami

Przedmiotowa konstrukcja stanowi element konstrukcyjny jednej z dwóch chłodni wody w EC4. Misa została wykonana jako konstrukcja żelbetowa, monolityczna o wymiarach wewnętrznych 21,69 x 16,65 m i głębokości 1,37 m (rys. 1). Wewnątrz misy znajduje się 35 stóp fundamentowych, na których posadowione są prefabrykowane słupy. Na słupach oparte są prefabrykowane podciągi podtrzymujące konstrukcję chłodni. Odległość od dna misy do spodu podciągów wynosi 3,90 m. Słupy zbrojone są wzdłużnie żebrowanymi prętami stalowymi o przekroju  $\varnothing 16$  mm.

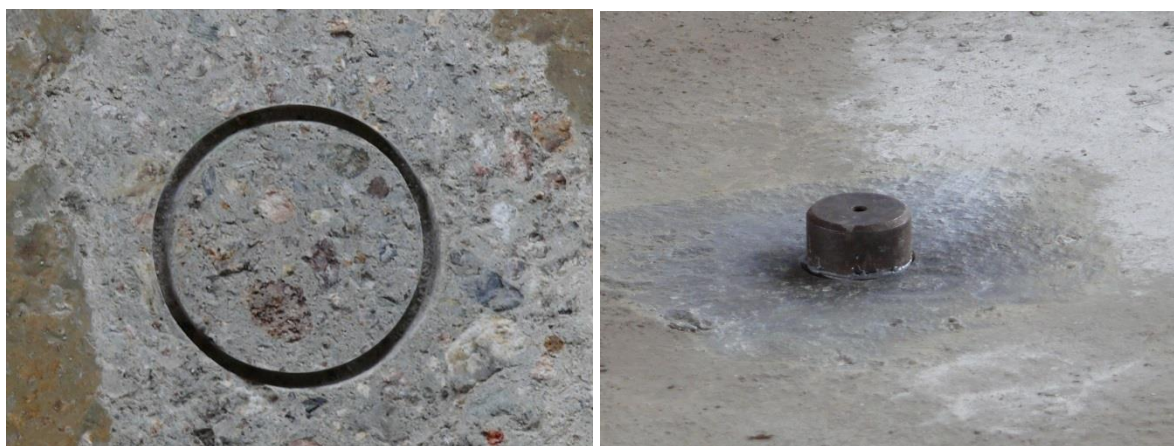
Fot. 18 Nacięcia wiertłem koronkowym oraz przyklejanie krążków pomiarowych
