EKSPERTYZA

**DOTYCZĄCA TECHNICZNEGO STANU BUDYNKU
REGIONALNEJ IZBY PRACY TWÓRCZEJ W JELEŚNI
PRZY UL. JANA KAZIMIERZA 254**

DZIAŁKA NR 7855

Bielsko-Biała, marzec 2024 r.

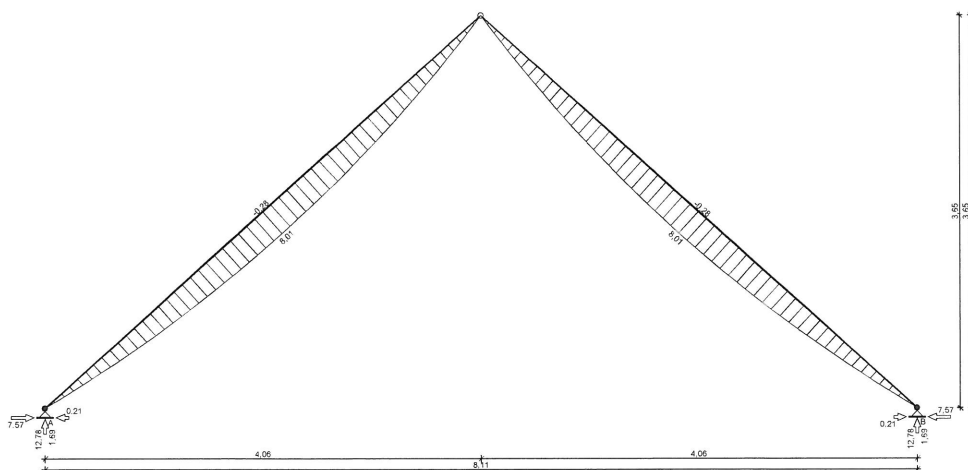
Ze względu na znaczne przekroczenie nośności podwalin sprawdzono ustrój jako krokwiowy, bez podparcia na płatwiach i słupach.

Krokiew 14/17 cm (zaciosy: murlata - 3 cm)

- konserwację, lokalne naprawy i wzmocnienia konstrukcji więźby – odkażenie, impregnacja, uzupełnienie brakujących elementów (kleszcze, miecze). Zaleca się wymianę wtórnych krokwi, znacznie osłabionych wycięciami i pochodzących z rozbiórki innej konstrukcji. Należy wymienić dolne belki pod deskowania szczytów i zamocować je do oczepów. Elementy drewniane zabezpieczyć przed korozją biologiczną i ogniem – np. Fobos M-4;

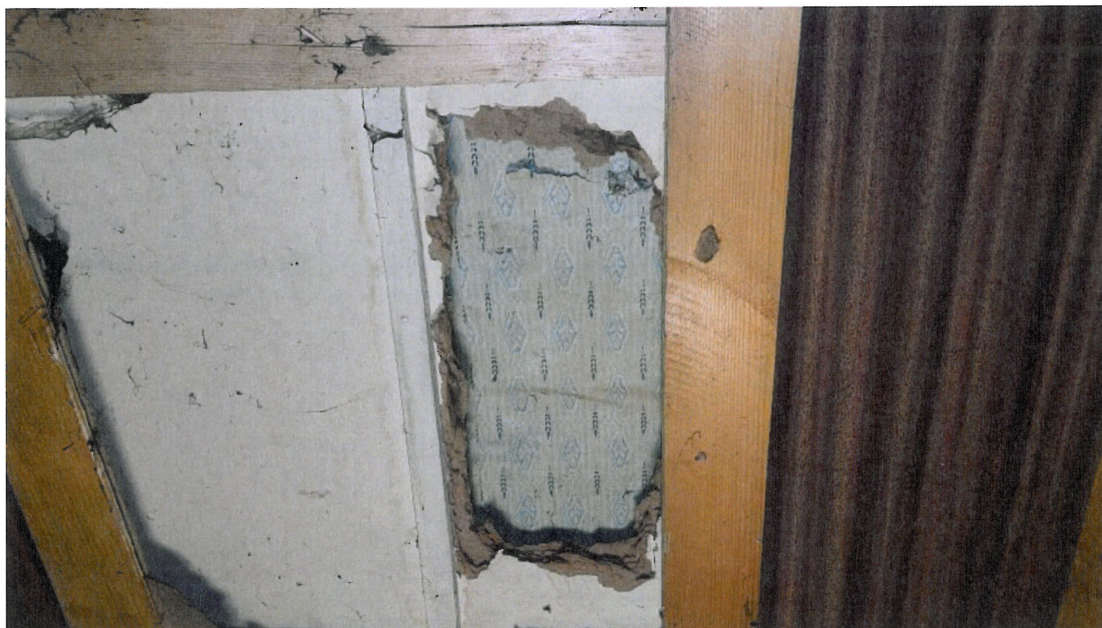
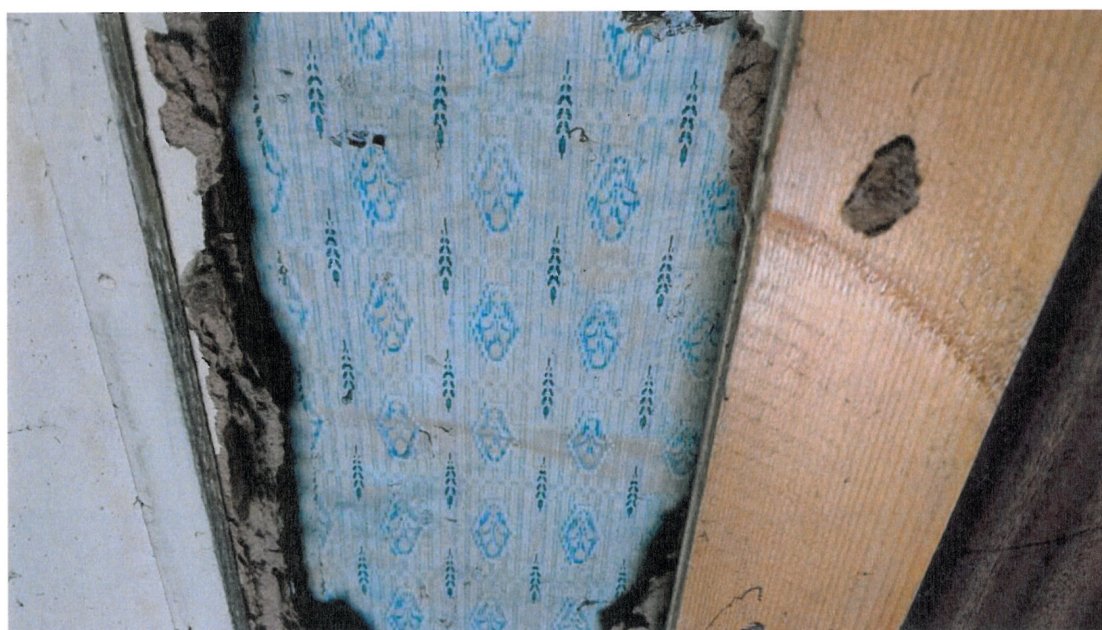
Fot. 16. Odkrywka okładziny na zewnętrznych ścianach zrębu

Ściany zrębu we wnętrzach pokryte są boazeriami z lakierowanych pasów z twardej płyty pilśniowej usytuowanych pomiędzy pionowymi drewnianymi listwami. Za boazeriami na ścianach zewnętrznych zamontowane jest ocieplenie z miękkiej płyty pilśniowej o grubości 20 mm na drewnianym ruszcie. Ściany zrębu za ociepleniem pokryte są papierową wzorzystą tapetą.

- remont ścian zrębu i stropu – oczyszczenie z powłok malarskich, odkażenie, impregnacja, wzmocnienie strukturalne, wymiana zbutwiałych fragmentów, uzupełnienie ubytków, naprawa i uszczelnienie styków. W celu ostatecznej oceny stanu zrębu i belek stropowych niezbędne będzie zdemontowanie wewnętrznych okładzin ze ścian i stropów. Do renowacji elementów drewnianych zaleca się systemowe preparaty, przeznaczone do drewna zabytkowego. Wykończenie i sposób uszczelnienia styków zrębu (mszenie) do uzgodnienia z konserwatorem zabytków;

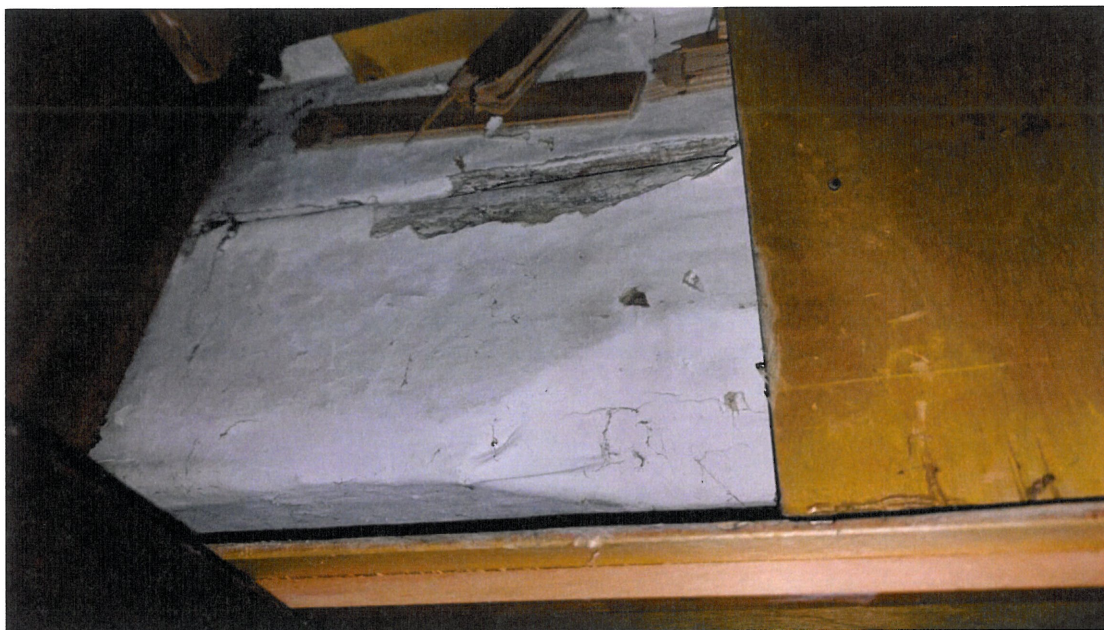
Fot. 17. Odkrywka okładziny na belkach stropowych

Nośne ściany zrębowe i belki stropowe wykazują liczne uszkodzenia biologiczne. Drewniane elementy porażone są przez owady techniczne szkodniki drewna – spuszczel, kołatki. Podwaliny zrębu są zawilgocone (w większości brak izolacji poziomej), lokalnie zbutwiałe. Znacznie zużyte są deskowania na szczytach poddasza. Zużyte są powłoki malarskie ścian zrębu i uszczelnienia styków. Widoczne są liczne dawne przeróbki ścian wieńcowych – nowe otwory okienne, wypełnienie starych otworów drzwiowych, wymiana zbutwiałych bali zrębu na elewacji zachodniej.

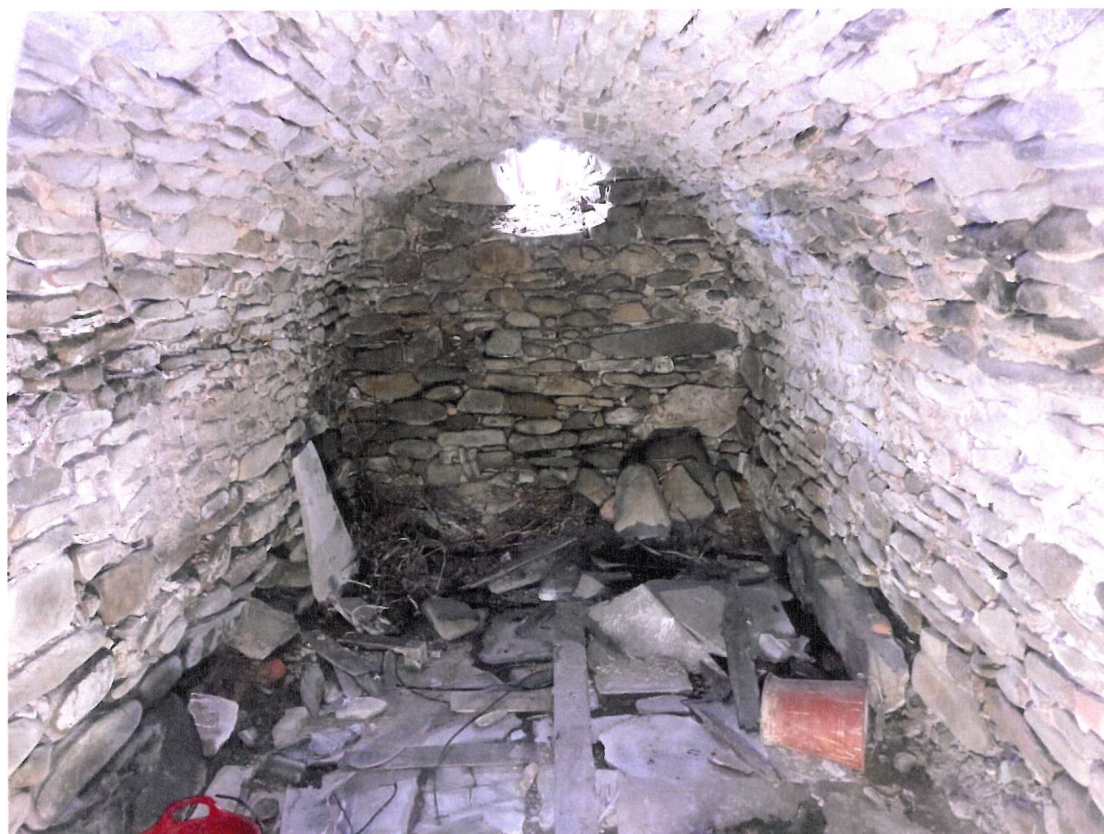
Fot. 18. Widok wnętrza piwniczki

W murowanych z kamienia polnego ścianach i na kolebkowym sklepieniu występują głębokie ubytki spoin, zawilgocenia przy styku z posadzką i ubytki elementów murowych. Kamienne schody zejścia do piwnicy i kamienna posadzka są znacznie zniszczone.

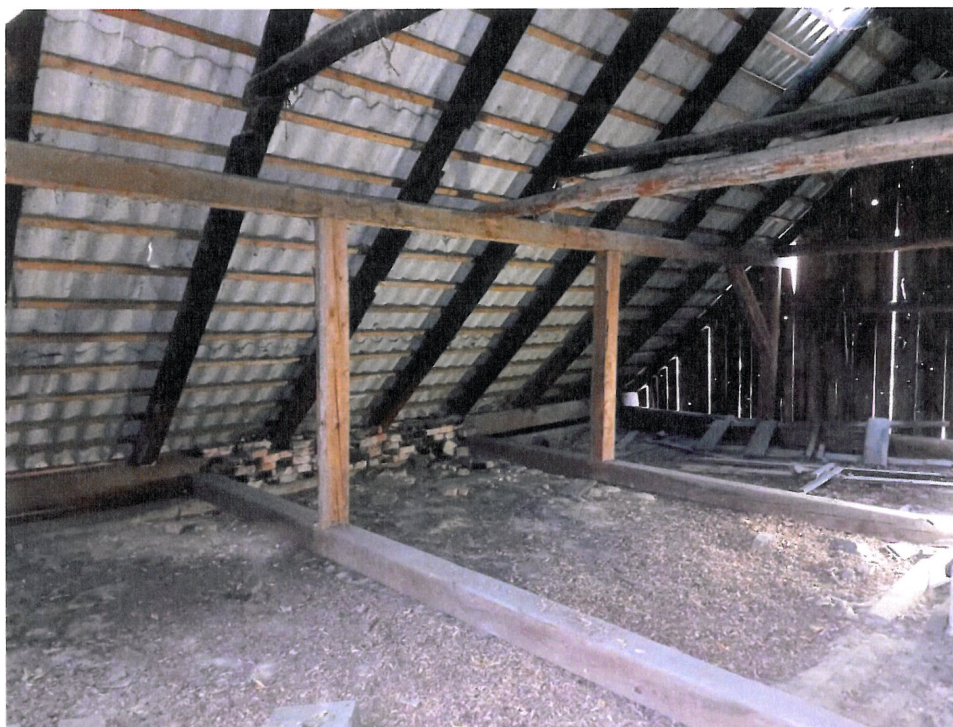
Fot. 23. Widoki poddasza

W nieodpowiednim stanie jest konstrukcja więźby. Wszystkie krokwie są osłabione głębokimi wycięciami – krokwie pochodzą bowiem z rozbiórki innego obiektu z więźbą jętkową. Lokalnie występują uszkodzenia krokwi przez owady – techniczne szkodniki drewna oraz podłużne spękania rozchodzące się od wycięć. Pokrycie dachu wykonane z falistych płyt eternitowych, zawierających azbest, wymaga wymiany na inny materiał, dopuszczony do stosowania w budownictwie. Dach i więźba obiektu były w przeszłości przebudowane – na poddaszu zachowały się resztki dachówki cementowej. Pierwotnie dach prawdopodobnie pokryty był drewnianym gontem. Przy elewacji zachodniej skrajna belka pod deskowanie szczytu osunęła się z oczepu i wisi na deskach szczytu.
